**Artikel:** Entdeckungen zu St. Peter und Paul in Starrkirch

# Entdeckungen zu St. Peter und Paul in Starrkirch

Von Franz Ackermann

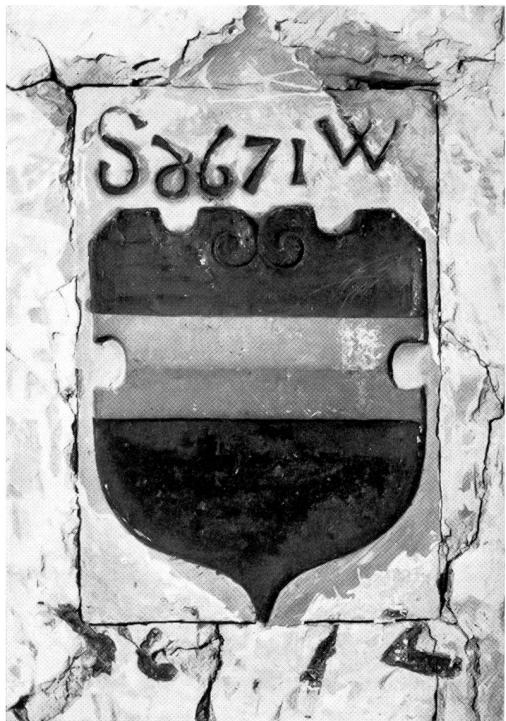
Abb. 2, Schlussstein im Chorgewölbe (1671)

Die zweite Jahreszahl am Gebäude befindet sich im Scheitel des rippenlosen Gewölbes im Chor. Dort ist ein Stein eingemauert, der über dem rot-weiss-schwarzen Schild des Stiftes St. Leodegar zu Schönenwerd die Jahrzahl 1671 zeigt, flankiert von den Initialen S und W (Stift Werd) (Abb. 2). Unsicher war man nur noch, ob der Stein von Anfang an sich dort befunden hatte und ob das Gewölbe dem Bau von 1671 angehörte. Beim Abschlagen des Verputzes wurde diese Frage geklärt: am alten Verputz, der über den unteren Rand des Wappensteines gezogen war, kam die aufgemalte Jahrzahl 1672 zum Vorschein. Das Gewölbe im Chor war also 1671 erstellt und 1672 ausgemalt worden. Weitere Spuren dieser Ausmalung waren nur noch in den Zwickeln über den Schrägs Seiten der Apsis feststellbar (siehe unten und Abb. 3).

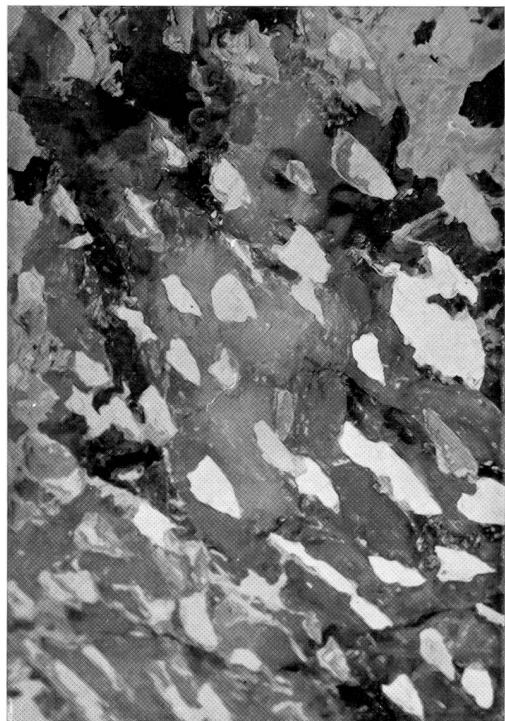
Abb. 3, Engel im Chorgewölbe (1672)

Von all den Malereien an den Wänden war nirgends mehr eine Spur zu entdecken. 1812–1816 ist demnach «gründliche Arbeit» geleistet worden. Im Boden allerdings fand man noch kleine Fragmente von Verputz mit Farbspuren. Eine genaue Sichtung der Funde steht noch aus. In den Zwickeln des Chorgewölbes über den Schrägs Seiten der Apsis jedoch sind die von Gyonet erwähnten Engel, in nicht geringer Qualität der Darstellung, allerdings arg zerhackt (Abb. 3), zum Vorschein gekommen: in der Linken eine Palme, in der hoch erhobenen Rechten einen (Lorbeer-)Kranz haltend, schweben sie leicht über den nun leeren Wandflächen, wo einst die beiden Märtyrinnen Katharina und Agatha der Siegespalme und -krone harrten.

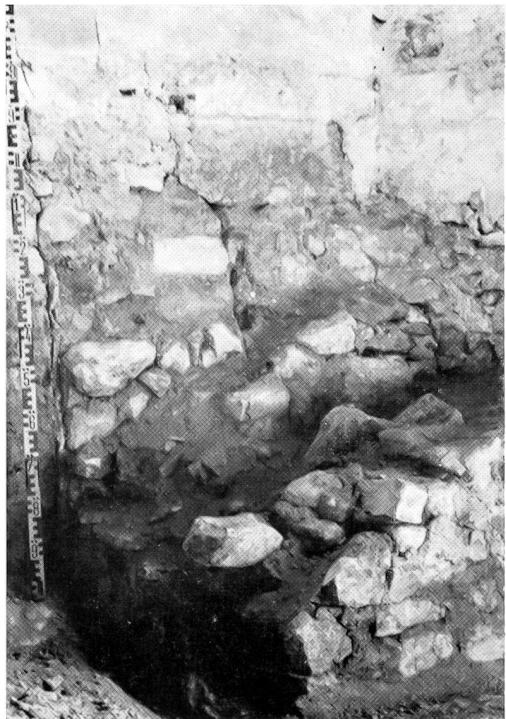
Abb. 4, Fundament der früheren Kirche (links) und des Wendelinsaltars (rechts).

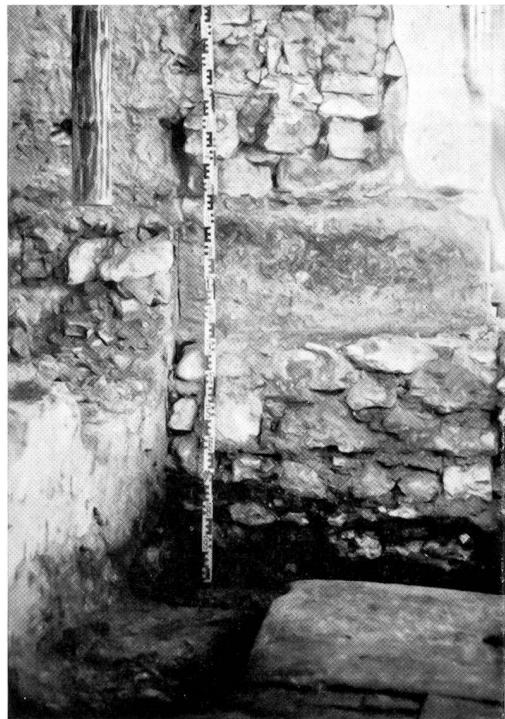
Abb. 5, dasselbe von der Chorseite. Im Vordergrund Taufsteinbasis.

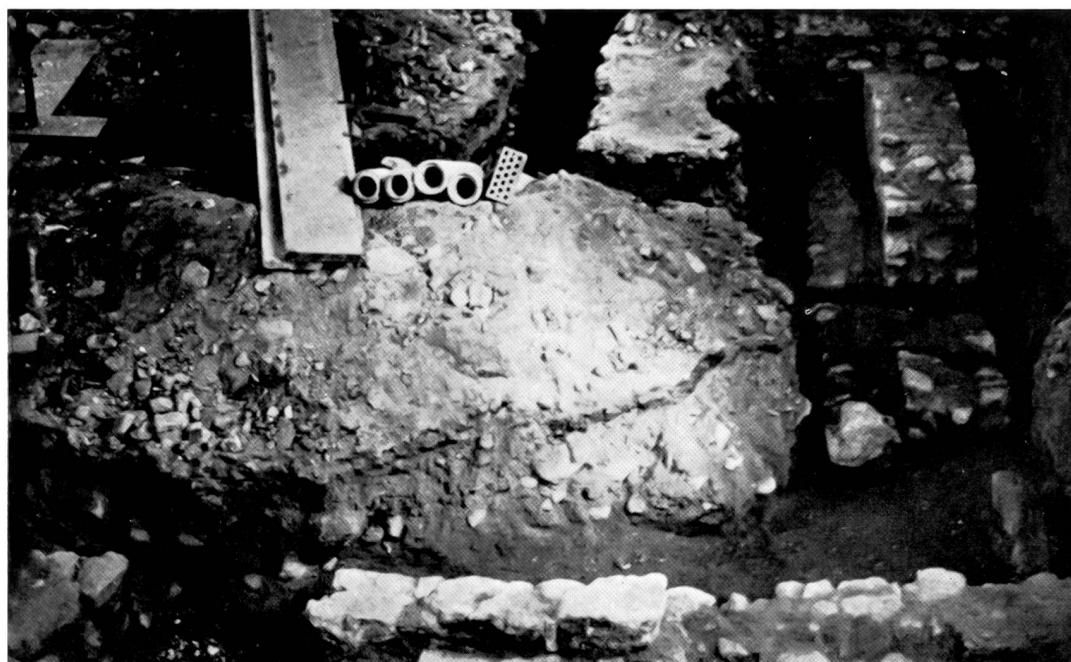
Abb. 6, Westabschluss der alten Kirche vor 1671. Vorne links der schmale Durchbruch. Rechts Südwestecke, darüber Fragmente der Türschwelle. Am rechten Bildrand Südmauer mit Fundamentverbreiterung («Wandbank»), oben der Stipes des Wendelinsaltars (rechter Seitenaltar).

kann man schliessen, dass der bis 1966 auf der rechten Seite befindliche Wendelinsaltar 1671 auch der Heiligen Dreifaltigkeit und der Muttergottes geweiht war. So rundet sich das Bild von der Ausstattung der Kirche zwischen 1671 und 1812 doch einigermassen. Zu diesem Bild gehört merkwürdigerweise auch noch ein Wandtabernakel, das erst nach 1812 zugemauert und damals oder schon früher seines Schmuckes beraubt worden zu sein scheint. Auf jeden Fall ist es 1671 aus der ältern Kirche übernommen und mit einer einfachen ornamentalen Malerei rundherum als besonderes Ausstattungsstück gekennzeichnet worden. Leider war die Malerei arg zerstört. Wann die Vorgängerin der jetzigen Kirche erbaut worden ist, ist schwer zu sagen. Auffällig ist die flache Abwinkelung der Schrägs Seiten des Chores gegenüber dem Chorhaupt bei beiden Kirchen. Annähernd so flach habe ich sie bloss noch bei Oberdornach (zirka 1470) und Densbüren (zirka 1550) gefunden. Es ist möglich, dass ein Studium der Akten Genaueres vermitteln könnte, da am 4. Juli 1498 Beromünster den Starrkircher Kirchensatz gegen Bodenzinse zu Rinach im Wynental an Schönenwerd abgetauscht hat und vielleicht im Zusammenhang mit dieser Transaktion in Starrkirch grössere bauliche Veränderungen vorgenommen worden sind. Jedenfalls ist das auch die Zeit der Sakramentshäuschen. Die westliche Abschlussmauer der «Vorgängerin» wies unmittelbar nördlich der Kirchenachse einen totalen Unterbruch von innerkant nur 75 cm auf, was wohl eher auf eine Bestattung als auf ein Portal schliessen lässt. Der Eingang war sicher in der Südwand der Kirche, unmittelbar vor deren westlichem Abschluss, wo man noch einen Teil der hohen Türschwelle fand (Abb. 6 und 7). Die Mauer (in der Apsis 90 cm und sonst 60 cm dick) war mit dieser Ausnahme fast überall gut erhalten, außerhalb der Chorbogenmauer (siehe oben) teilweise bis 65 cm hoch über dem über grossen Flächen unversehrten Mörtelboden. Dieser Mörtelboden lag 80 cm unter dem Niveau des bisherigen Kirchenschiffs. Er brach auf der Höhe des Chorbogens unmittelbar ab, tauchte aber  $3\frac{1}{2}$  m weiter östlich — allerdings sehr uneben — wieder auf und war unmittelbar vor der Apsisrückwand, auf dem fast gleichen Niveau wie im Schiff, ganz intakt. Die Mauern des Kirchenschiffs verbreiterten sich etwa 25 cm über dem Boden an der Südwand (mit Ausnahme der Türzone), an der Westwand (ausgenommen südliche Hälfte) und an der Nordwand auf 90 cm, so dass sich dort überall eine Art umlaufende Bank bildete (Abb. 6). Da diese Sockelverbreiterung offensichtlich auch im Chor unter dem Boden weiter-

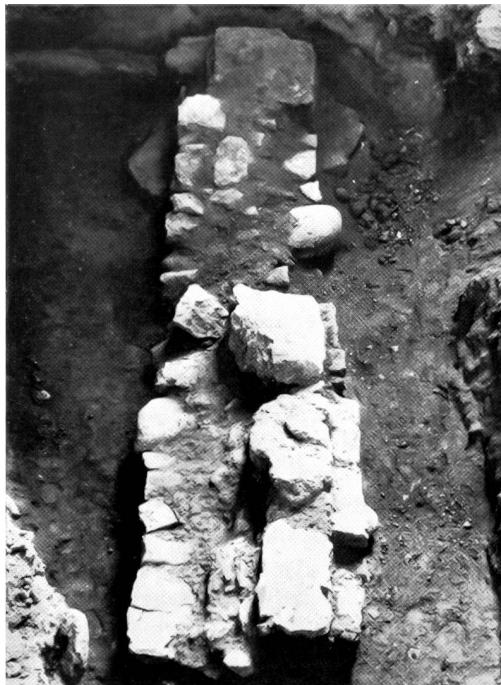
Abb. 7, Westmauer der alten Kirche. Oben links Türschwellen.

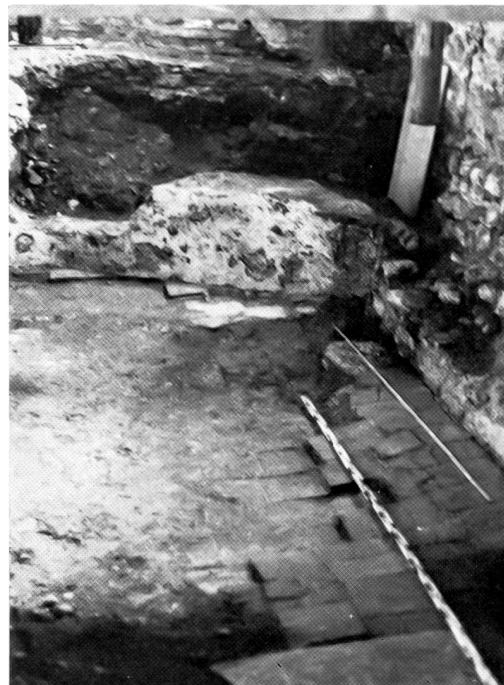
Abb. 8, Chorboden, Apsis und (rechts) Südmauer der alten Kirche.

läuft, ist noch fraglich, ob es sich hier um eine Bank oder um ein älteres Fundament handelt. Ein Blick auf den Plan (Abb. 1 und Abb. 8) zeigt die Bodenverhältnisse im Chor: Die gerade Verbindung zwischen den Ansatzstellen der Apsisschrägen an der Süd- und Nordmauer der Kirche bildet eine scharfe Bruchlinie. Zwischen dieser Bruchlinie und den Apsiswänden ist der Mörtelboden völlig erhalten, auf der Südseite vereinzelt und in der Mittelachse über eine grössere Fläche belegt mit quadratischen, gegeneinander versetzten Tonplatten von 20 cm Seitenlänge oder doch noch deren meist deutliche Abdrücke aufweisend. Abb. 8 (Spitzen der beiden Messlatten) zeigt, wie westlich davon (herwärts, gegen den Betrachter zu) dieser Mörtelboden abbricht, während er der Südmauer entlang (beim dünneren Messstab) nicht abgesunken ist. Die Brüche in den Tonplatten weisen darauf hin, dass sich dort die «Wandbank» wie ein Fundament darunter durchziehen muss. Die unebene Zone des Bodens ist teilweise mit grösseren, etwas dunkler rot getönten Tonplatten von 22/23 cm Seitenlänge belegt, und zwar sind diese nicht mehr gegeneinander versetzt (Abb. 8). Der Südwall entlang sind bloss Ziegel als Bodenbelag verwendet worden, vielleicht, um die Niveaudifferenzen besser ausgleichen zu können. In der Mittelachse der Kirche liegen die Verhältnisse analog. Dort fand sich auch das Fundament eines Altars. Beim Wegheben einer Ziegelplatte stiess man in eine Höhlung, in welcher Holzspuren von einem Sarg sichtbar wurden. Leider konnten wir dort nicht mehr weitergraben. Vor dem Altarfundament befand sich eine grosse Sandsteinplatte von 1,50 m Breite und 70 cm Tiefe, die offenbar als Suppedaneum (Altarpodium) gedient hatte. Auf dieser Platte, sie nach vorne und das Altarfundament nach hinten etwas überragend, lagen die Reste eines Sarges, der fast ganz in sich zusammengesunken war. Der Sargdeckel war eingefallen und schmiegte sich den grösstenteils (mit Ausnahme der Oberschenkelknochen) vermoderten Gebeinen völlig an, liess aber noch Spuren der Bemalung (schwarz mit grossem weissem Kreuz) erkennen. Nach seiner Entfernung lagen die Konturen einer barocken Kasel (Messgewand), der Stola und des Manipels offen zutage, weil die aus Messingfäden gewirkten Bordüren praktisch zu Grünspan geworden waren. Auch kleine Stoffreste konnten sichergestellt werden. Die Bestattung wurde unangetastet gelassen, mit einer Plastikbahn abgedeckt und dann wieder mit Erde zugeschüttet. Über der Bestattung (im Bauschutt) lag ein Benediktuskreuz, von dem später zu berichten sein wird. Diese Priesterbestattung, sicher nach 1671 erfolgt, lag genau in der Achse der Kirche, unmittelbar vor dem Altar von 1671, etwa einen Meter unter dem Niveau des bisherigen Chorbodens, der mit Bauschutt aufgefüllt worden war. Welcher Priester hier bestattet wurde, ist noch nicht ausgemacht.

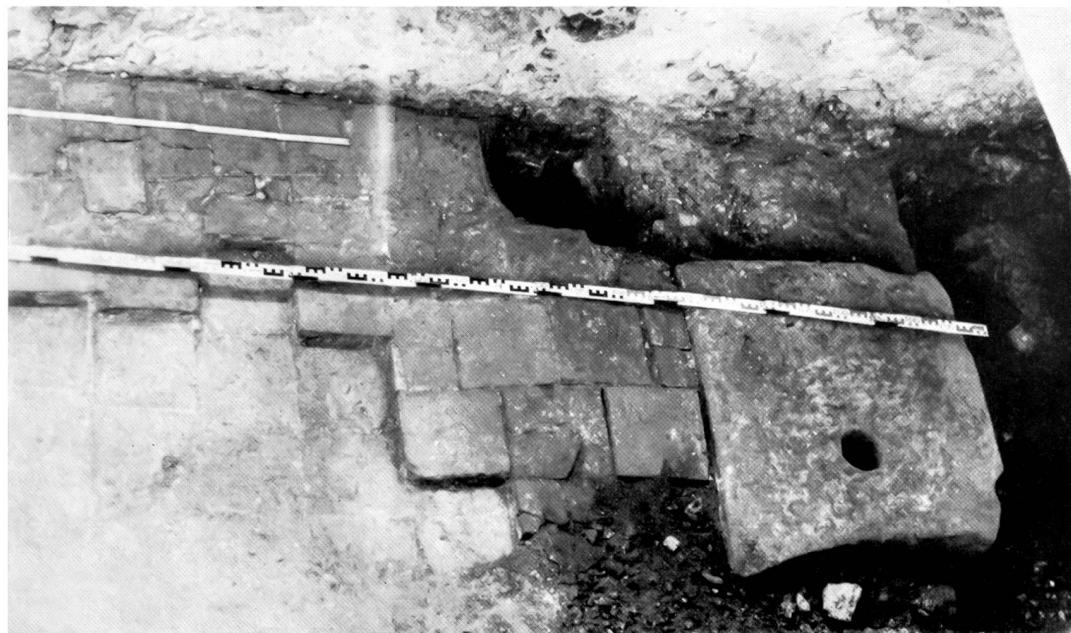
Abb. 9, Chorboden, Taufsteinbasis und (oben) Südmauer.

Auf der Südseite des Chores fand sich eine Sandsteinplatte mit einem Loch in der Mitte, welche — wie die Untersuchung des schachartigen, mit grossen Rollkieseln und zusammengebackenem Staub gefüllten Unterbaus zeigte — als Basisplatte eines Taufsteins gedeutet werden muss. Der Taufstein stand ja auch in der bisherigen Kirche über derselben Stelle. Der Chorboden ist sehr unbeholfen und mit ziemlich unregelmässig angeordneten Tonplatten auf das Niveau dieser Taufsteinbasis herangeführt (vergleiche Abb. 9). Es scheint, dass hier nachträglich Korrekturen vorgenommen worden sind. Erst eine Untersuchung des Bodens vor der Sakristeitüre und ein Tiefergraben auf der ganzen Chorfläche könnte zeigen, was da vor sich gegangen ist. Auf nachträgliche Veränderungen lässt auch der Umstand schliessen, dass der ursprüngliche Chorboden vom Schiff her unversehrt durch die Chorbogenmauer hindurchstösst und dort dann 80 cm vor der Taufsteinbasisplatte abbricht. Das Stück Mörtelboden ist auf Abb. 9 am rechten Bildrand in der geraden Verlängerung der Messlatte als dunkles Dreieck erkennbar. Hat man die Korrektur des abgesunkenen Chorbodens damals gleich dazu benutzt, um eine Chorstufe einzubauen?
