**Artikel:** Entdeckungen zu St. Peter und Paul in Starrkirch

## Entdeckungen zu St. Peter und Paul in Starrkirch

Von Franz Ackermann

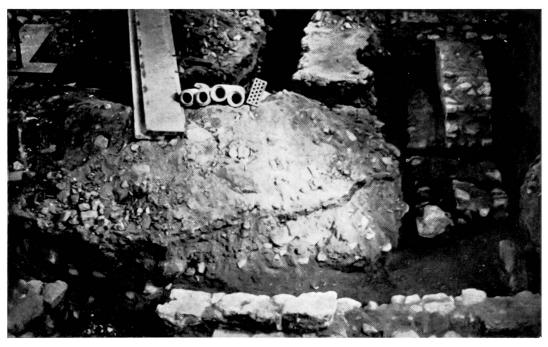
Zu Anfang der siebziger Jahre schon war die Kirche neu erbaut worden. Das geht aus dem Ergebnis der Grabungen hervor (siehe Abb. 1). Mass der Bau von 1671 in der Länge 22 m, wobei 13 m auf die Innenlänge des Schiffs und 7,5 m auf diejenige des Chors entfielen mit den Innenbreiten von 7,5 bzw. 6,5 m, so hatte die «Vorgängerin» bloss eine Länge von 13 und eine Breite von 6,5 m besessen. Man hatte 1671 die alten Mauern nur so weit abgerissen, als sie dem neuen Bau hinderlich waren. Die Seitenmauern des Chores und die Chorbogenwand wurden teilweise auf die alten Fundamente gestellt. Im Bereich der Chorbogenwand liess man die alten Mauern bis zu anderthalb Metern hoch stehen (siehe Abb. 4 und 5). Überall dort, wo die neuen Mauern auf ein neues Fundament gestellt werden mussten, bildeten sich später infolge von Senkungen Risse im aufgehenden Mauerwerk, die sich bis ins Chorgewölbe hinaufzogen. Im Bereich der Seitenaltäre (Mensen aus Sandstein) waren die Mauern der «Vorgängerin» über die Chorbogenwand heraus stehengelassen und im Stipes vermauert worden, ein Beweis dafür, dass die Seitenaltäre schon zur Kirche von 1671 gehörten. Das Fundament des Hochaltars war recht merkwür-

läuft, ist noch fraglich, ob es sich hier um eine Bank oder um ein älteres Fundament handelt. Ein Blick auf den Plan (Abb. 1 und Abb. 8) zeigt die Bodenverhältnisse im Chor: Die gerade Verbindung zwischen den Ansatzstellen der Apsisschrägen an der Süd- und Nordmauer der Kirche bildet eine scharfe Bruchlinie. Zwischen dieser Bruchlinie und den Apsiswänden ist der Mörtelboden völlig erhalten, auf der Südseite vereinzelt und in der Mittelachse über eine grössere Fläche belegt mit quadratischen, gegeneinander versetzten Tonplatten von 20 cm Seitenlänge oder doch noch deren meist deutliche Abdrücke aufweisend. Abb. 8 (Spitzen der beiden Messlatten) zeigt, wie westlich davon (herwärts, gegen den Betrachter zu) dieser Mörtelboden abbricht, während er der Südmauer entlang (beim dünneren Messstab) nicht abgesunken ist. Die Brüche in den Tonplatten weisen darauf hin, dass sich dort die «Wandbank» wie ein Fundament darunter durchziehen muss. Die unebene Zone des Bodens ist teilweise mit grösseren, etwas dunkler rot getönten Tonplatten von 22/23 cm Seitenlänge belegt, und zwar sind diese nicht mehr gegeneinander versetzt (Abb. 8). Der Südwand entlang sind bloss Ziegel als Bodenbelag verwendet worden, vielleicht, um die Niveaudifferenzen besser ausgleichen zu können. In der Mittelachse der Kirche liegen die Verhältnisse analog. Dort fand sich auch das Fundament eines Altars. Beim Wegheben einer Ziegelplatte stiess man in eine Höhlung, in welcher Holzspuren von einem Sarg sichtbar wurden. Leider konnten wir dort nicht mehr weitergraben. Vor dem Altarfundament befand sich eine grosse Sandsteinplatte von 1,50 m Breite und 70 cm Tiefe, die offenbar als Suppedaneum (Altarpodium) gedient hatte. Auf dieser Platte, sie nach vorne und das Altarfundament nach hinten etwas überragend, lagen die Reste eines Sarges, der fast ganz in sich zusammengesunken war. Der Sargdeckel war eingefallen und schmiegte sich den grösstenteils (mit Ausnahme der Oberschenkelknochen) vermoderten Gebeinen völlig an, liess aber noch Spuren der Bemalung (schwarz mit grossem weissem Kreuz) erkennen. Nach seiner Entfernung lagen die Konturen einer barocken Kasel (Messgewand), der Stola und des Manipels offen zutage, weil die aus Messingfäden gewirkten Bordüren praktisch zu Grünspan geworden waren. Auch kleine Stoffreste konnten sichergestellt werden. Die Bestattung wurde unangetastet gelassen, mit einer Plastikbahn abgedeckt und dann wieder mit Erde zugeschüttet. Über der Bestattung (im Bauschutt) lag ein Benediktuskreuz, von dem später zu berichten sein wird. Diese Priesterbestattung, sicher nach 1671 erfolgt, lag genau in der Achse der Kirche, unmittelbar vor dem Altar von 1671, etwa einen Meter unter dem Niveau des bisherigen Chorbodens, der mit Bauschutt aufgefüllt worden war. Welcher Priester hier bestattet wurde, ist noch nicht ausgemacht.
