**Zeitschrift:** Oltner Neujahrsblätter  
**Herausgeber:** Akademia Olten  
**Band:** 56 (1998)

**Artikel:** Eine Wanddekoration aus dem 15. Jahrhundert in der Oltner Hauptgasse  
**Autor:** Trotter, Jörg  
**DOI:** <https://doi.org/10.5169/seals-658739>

## Eine Wanddekoration aus dem 15. Jahrhundert in der Oltner Hauptgasse

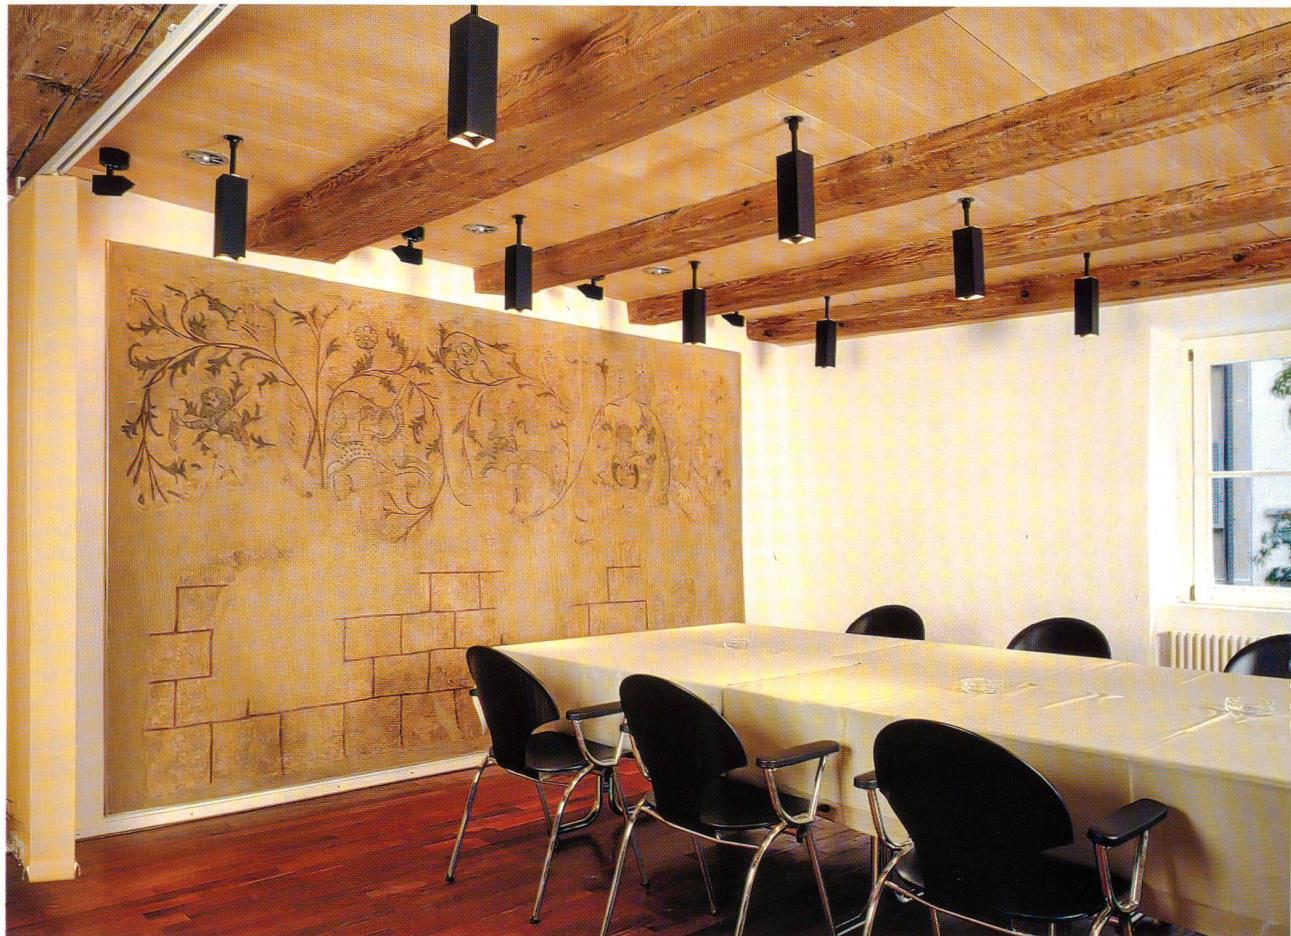
Die Wanddekoration des Hauses Hauptgasse 14 in ihrer neuen Umgebung

Beim jüngsten Umbau wurde nun die ganze Wandmalerei vom Restaurator M. Hüppi sehr sorgfältig von ihrem ursprünglichen Untergrund abgelöst und an einen neuen Standort im ersten Obergeschoss des gleichen Hauses umgesiedelt (Abbildung). Dort kann sie jetzt besichtigt werden, als wiedererstandenes Zeugnis längst vergangener Zeiten. Zwar bedauert der Denkmalpfleger Markus Hochstrasser, «dass die spätmittelalterliche Wanddekoration... aus ihrem historischen Kontext herausgerissen» worden ist. Er meint, mit genügend Einfühlungsvermögen wäre eine sinnvolle Erhaltung am Fundort wohl möglich gewesen. Damit hat er aus Sicht des Historikers sicher recht. Andererseits kann durch diese Lösung das restaurierte Wandbild vielen interessierten Besuchern zugänglich gemacht werden, die sonst vielleicht kaum Gelegenheit hätten, einen Blick auf dieses alte Stück Oltner Vergangenheit zu werfen.

Die obenstehende Abbildung kann zwar nur eine Andeutung auf die 2,26 Meter hohe und 3,80 Meter breite Wanddekoration vermitteln. Sie zeigt aber doch sehr schön Thema und Komposition des grossformatigen Bildes, das innerhalb von vier Blüten- und Blätterranken Fabelwesen und Gestalten darstellt. Das Wandbild

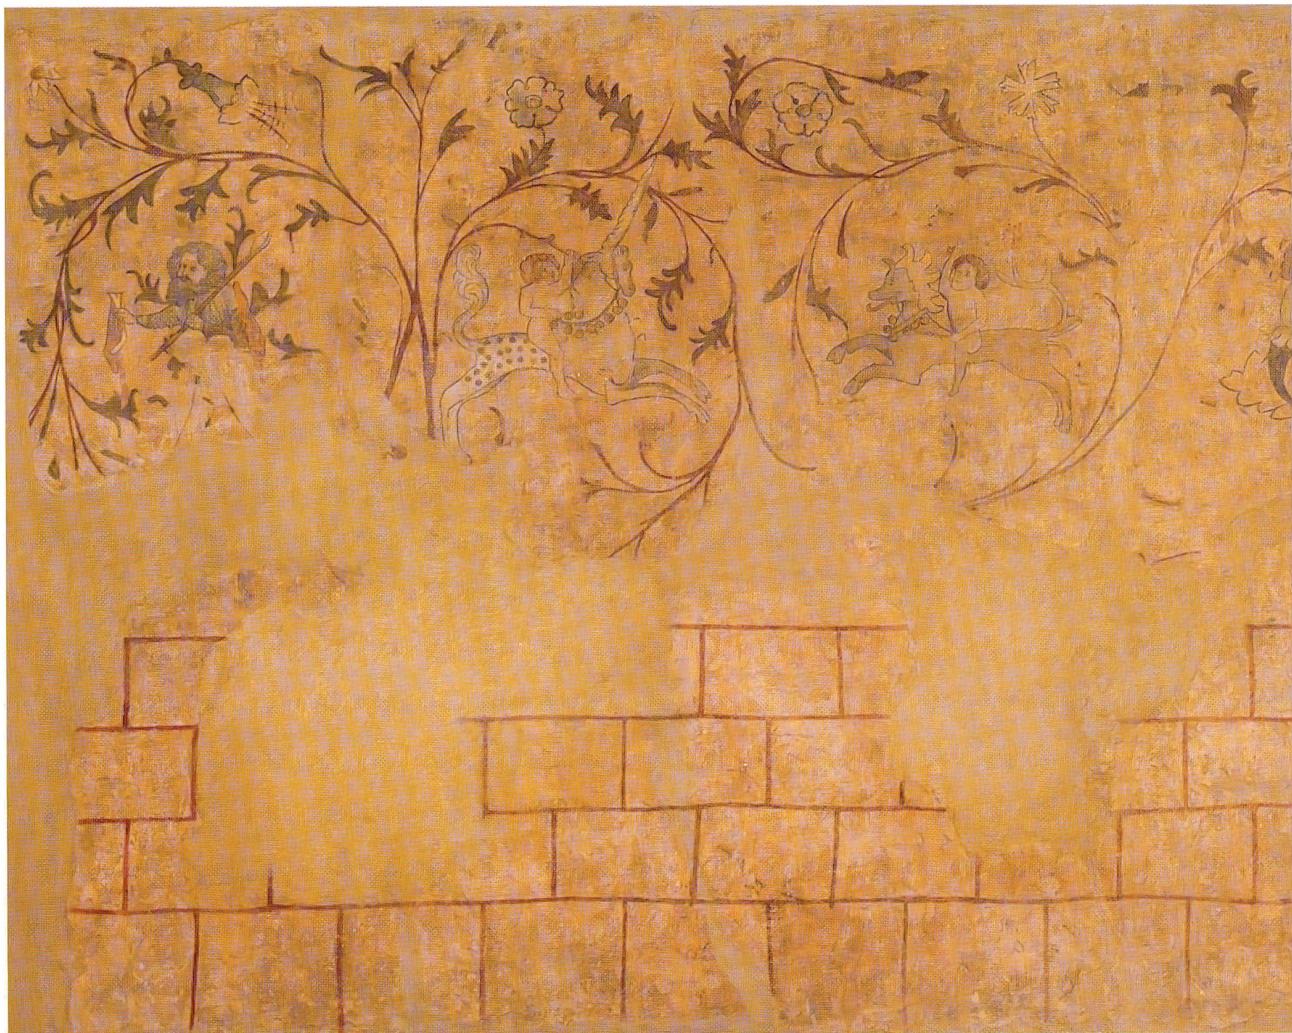
Ausschnitt aus der mittelalterlichen Wandmalerei des Hauses Hauptgasse 14 in Olten

wurde nach Angaben des Restaurators retouchiert, wo dies notwendig war – vor allem der Hintergrund musste wegen vieler Flecken «beruhigt» werden. An den eigentlichen Bildmotiven wurden Retouchen nur an Stellen vorgenommen, an denen die Lesbarkeit nicht mehr gegeben war.
