Restaurierung eines Oltner Kunstdenkmals

Martin Rieder

Die Ecce-Homo-Kapelle an der Aarauerstrasse zählt zu den weniger bekannten Kunstdenkmälern der Stadt Olten. Im vergangenen Jahr wurden die Innen- und Aussenflächen des Baukörpers renoviert. Die barocken Bildwerke und die den Innenraum schmückenden Heiligenstatuen wurden im Atelier der Restauratorin Claire Rast in Olten restauriert.

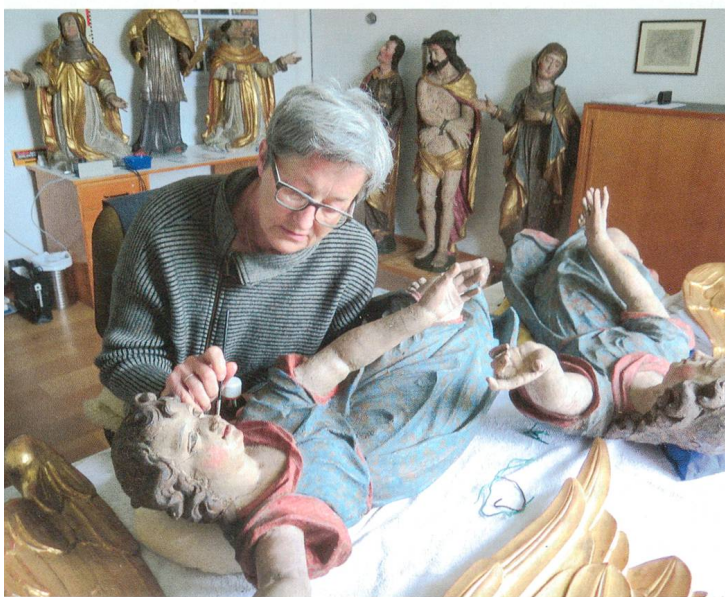
Die Restauratorin Claire Rast bei der Arbeit
