Heft: 4: L'ancien couvent des augustins de Fribourg : restauration du prieuré

Artikel: Sondages, analyses scientifiques et options de restauration

SONDAGES, ANALYSES SCIENTIFIQUES ET OPTIONS DE RESTAURATION

MARIE-THERESE TORCHE-JULMY

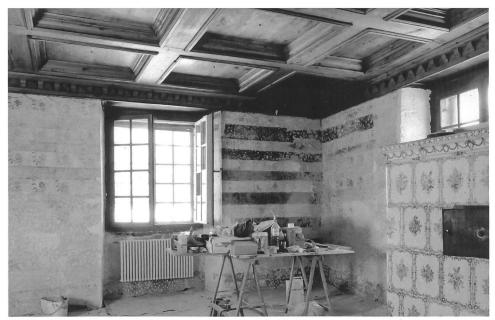
15 La chambre du prieur pendant la restauration

2.3. Analyse microscopique de la peinture murale de la chambre du prieur. Les sondages effectués dans cette pièce firent apparaître un décor mural polychrome composé de bandes horizontales, de semis de fleurs et de calligraphie arabe, le tout surmonté d'un voile transparent. Après dégagement, les bandes horizontales montraient, selon leur emplacement dans la pièce, des différences considérables de couleur, allant du vert pâle au

vert-turquoise et du gris au noir (fig. 15). Fallait-il attribuer ces irrégularités à des repeints, ou s'agissait-il d'un état originel? Un examen normal ne permettait pas de répondre à cette question. Un mandat d'analyse fut confier au laboratoire du Musée d'art et d'histore de Genève¹⁰. Divers prélèvements furent effectués et analysés au microscope optique. Les conclusions sont claires. Elles prouvent que le vert-turquoise est un repeint appliqué sur les autres couleurs. Par contre, les registres noirs ne sont pas des repeints. Ils appartiennent à la même couche picturale que les bandes grises. Ainsi, cette différence de tonalité n'est due ni à une altération des couleurs, ni à l'application d'une nouvelle couche picturale. Même si les tons ont pâli avec les badigeons et les stucages successifs, il y a eu, dès l'origine, deux couleurs différentes, l'une gris-bleu, l'autre bleu-noir. Pour l'instant, aucune explication valable ne peut être avancée - peinture due à deux mains différentes, couche plus épaisse et plus foncée appliquée sur un mur froid ou exposé aux intempéries et soumise ainsi à la condensation? La proposition de maintenir la polychromie originelle, soit le noir et le gris tels qu'ils se présentaient et d'atténuer le vert-turquoise qui était un repeint ne fut pas retenue (fig. 16).

Pièce II, 1: restauration du plancher, restauration et complément du crépi; restauration des éléments de peinture murale conservés avec correction des bandes noires en gris et des surpeints vert-turquoise; reconstitution des lacunes; restauration des portes et des fenêtres (doublage); décapage du plafond et teinture¹⁴; supression du poêle. Pour le reste de l'étage, maintien de l'état existant, à l'exception du plancher du corridor qui a été reconstitué, après consolidation statique.

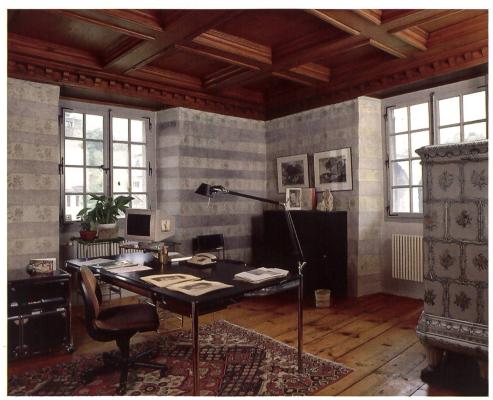
16 La chambre du prieur après la restauration
