Zeitschrift: Patrimoine fribourgeois = Freiburger Kulturgüter
Herausgeber: Service des biens culturels du canton de Fribourg = Amt für Kulturgüter des Kantons Freiburg
Band: - (1994)
Heft: 4: L'ancien couvent des augustins de Fribourg : restauration du prieuré = Das ehemalige Augustinerkloster Freiburg : die Restaurierung des Priorates

SONDAGES, ANALYSES SCIENTIFIQUES ET OPTIONS DE RESTAURATION

MARIE-THERESE TORCHE-JULMY

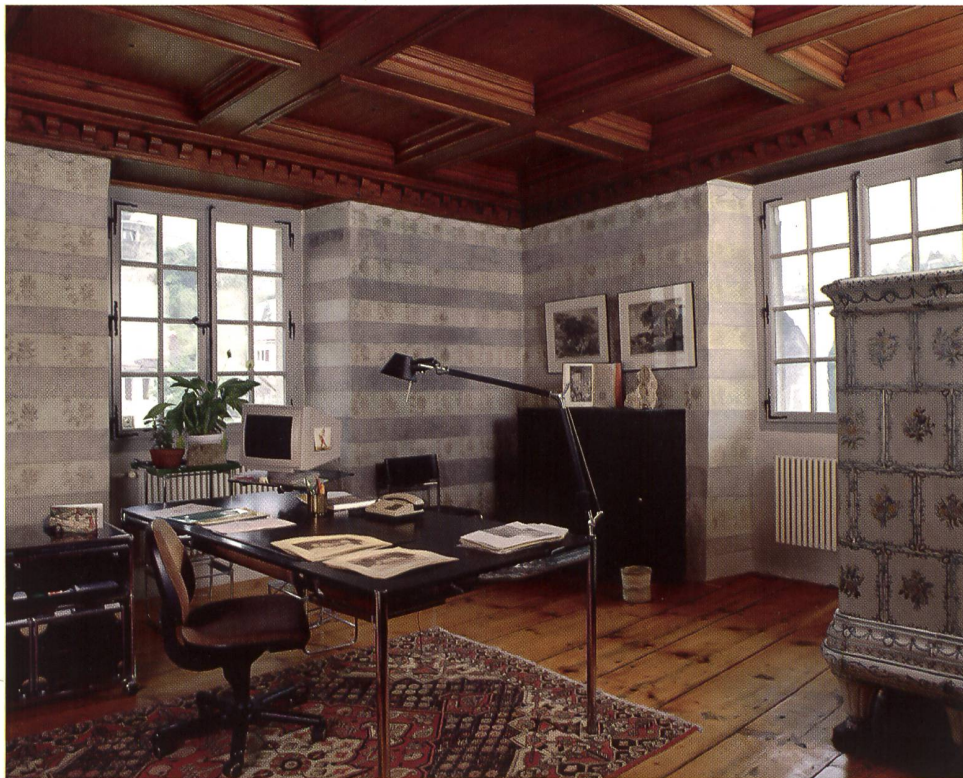
16 La chambre du prieur après la restauration

vert-turquoise et du gris au noir (fig. 15). Fallait-il attribuer ces irrégularités à des repeints, ou s'agissait-il d'un état originel? Un examen normal ne permettait pas de répondre à cette question. Un mandat d'analyse fut confié au laboratoire du Musée d'art et d'histoire de Genève¹⁰. Divers prélèvements furent effectués et analysés au microscope optique. Les conclusions sont claires. Elles prouvent que le vert-turquoise est un repeint appliqué sur les autres couleurs. Par contre, les registres noirs ne sont pas des repeints. Ils appartiennent à la même couche picturale que les bandes grises. Ainsi, cette différence de tonalité n'est due ni à une altération des couleurs, ni à l'application d'une nouvelle couche picturale. Même si les tons ont pâli avec les badigeons et les stucages successifs, il y a eu, dès l'origine, deux couleurs différentes, l'une gris-bleu, l'autre bleu-noir. Pour l'instant, aucune explication valable ne peut être avancée - peinture due à deux mains différentes, couche plus épaisse et plus foncée appliquée sur un mur froid ou exposé aux intempéries et soumise ainsi à la condensation? La proposition de maintenir la polychromie originelle, soit le noir et le gris tels qu'ils se présentaient et d'atténuer le vert-turquoise qui était un repeint ne fut pas retenue (fig. 16).

Pièce II, 1: restauration du plancher, restauration et complément du crépi; restauration des éléments de peinture murale conservés avec correction des bandes noires en gris et des surpeints vert-turquoise; reconstitution des lacunes; restauration des portes et des fenêtres (doublage); décapage du plafond et teinture¹⁴; suppression du poêle. Pour le reste de l'étage, maintien de l'état existant, à l'exception du plancher du corridor qui a été reconstitué, après consolidation statique.
