Artikel: Sauvetage du château de Mézières : la première étape des travaux

SAUVETAGE DU CHÂTEAU DE MÉZIÈRES LA PREMIERE ÉTAPE DES TRAVAUX

DANIEL FRIEDLI – PETER BRAUN

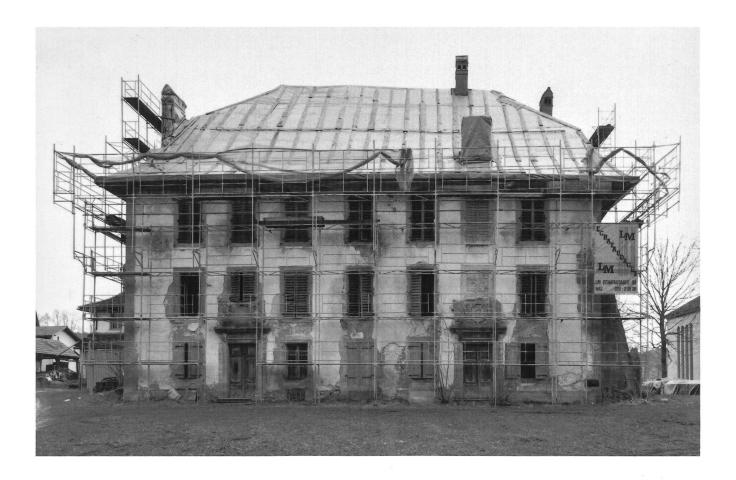
1) moisage des solives

2) dépose du bois en contact avec la mérule

3) dépose de la maçonnerie intérieure

4) traitement du mur au chalumeau

5) traitement des zones adjacentes au désinfectant

6) pose de cartouches de bore

L'assainissement d'un édifice infesté par plusieurs mérules pleureuses est une opération très délicate. Le champignon peut se trouver dans un plancher ou dans l'interstice d'une maçonnerie. Il s'agit de détecter, isoler et neutraliser le foyer du champignon, de suivre l'extension de tous les myceliums en démontant tous les obstacles. On admet généralement qu'en désinfectant un mètre au-delà de la dernière ramification on parvient à éradiquer la mérule. Cette opération complexe doit être exécutée dans toutes les directions d'extension des myceliums. Afin de ne pas compromettre la désinfection complète des charpentes et pour garantir la pérennité de l'ouvrage, le traitement préventif a été complété par la mise en place, d'une part, d'un cordon sanitaire de cartouches de sel de bore placées dans les maçonneries et, d'autre part, d'un barrage constitué par la chape liée à la chaux posée sur le plancher des combles.
