Artikel: Transformation d'une ferme au hameau de Sâles, Ependes

TRANSFORMATION D'UNE FERME AU HAMEAU DE SÂLES, EPENDES

MANFRED SCHAFER

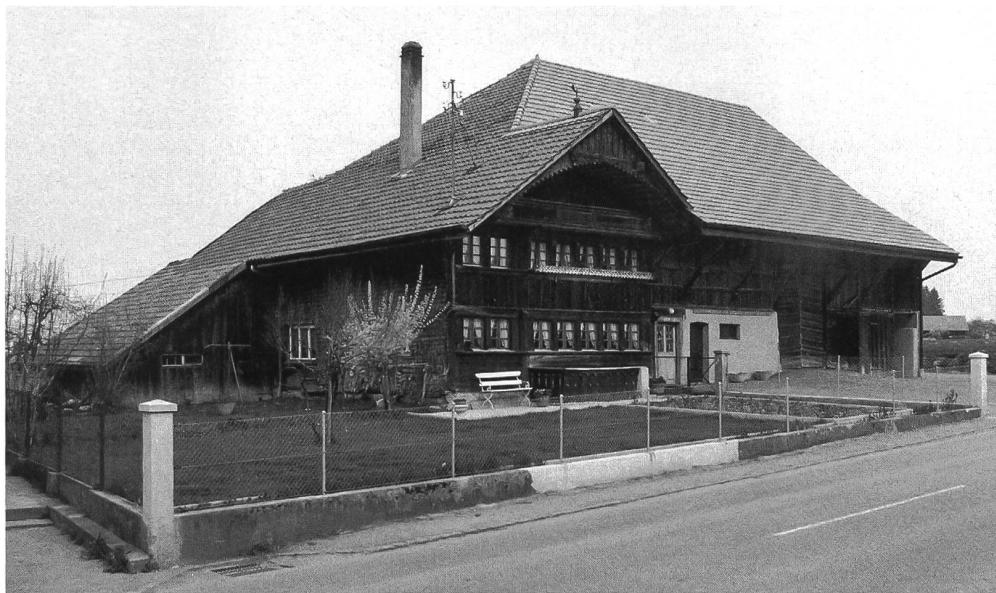
Fig. 3 La maison Monney de Sâles en 1990, état avant transformation. La petite annexe appuyée à la façade latérale du logis a été supprimée, alors que la cheminée trop haute a été remplacée par une plus petite, de type traditionnel.

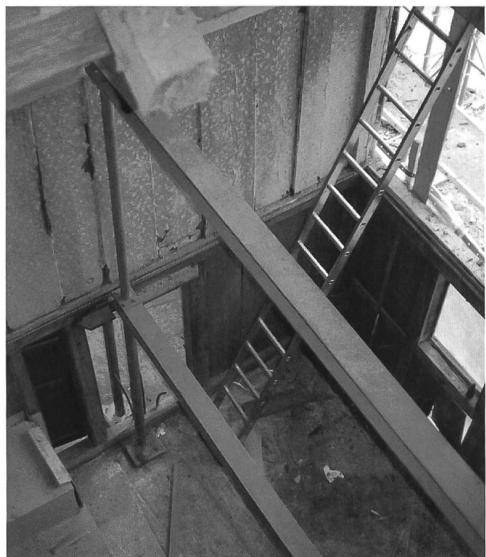
Fig. 5 La maison Monney pendant les travaux. Les anciens planchers et plafonds ont été enlevés; une structure porteuse en acier va permettre la pose de nouveaux sols.

passage des conduites et assure le contre-ventement de l'ensemble du bâtiment; elle a également été bétonnée sur place. Les chambres du rez-de-chaussée et de l'étage situées côté pignon sont maintenant soutenues par une nouvelle construction apparente en acier. Les façades et les cloisons n'ont plus de fonction statique.

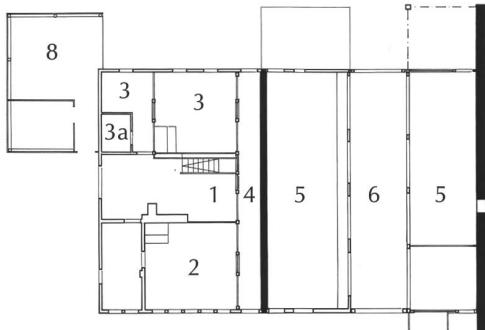
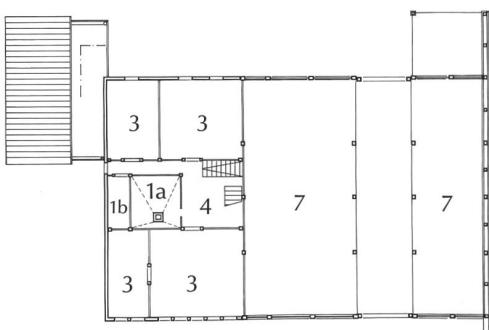
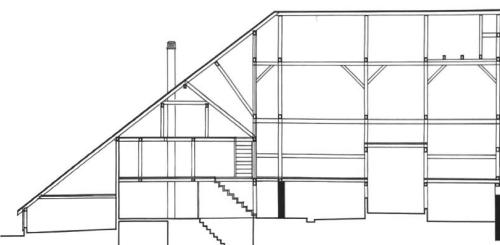
Fig. 6-8 Plans du rez-de-chaussée et de l'étage; coupe longitudinale:

- 1 cuisine
- 1a borne
- 1b fumoir
- 2 chambre de ménage et chambre
- 3 chambre
- 3a salle de bain
- 4 corridor, vestibule
- 5 étable
- 6 aire de grange
- 7 fenil
- 8 remise

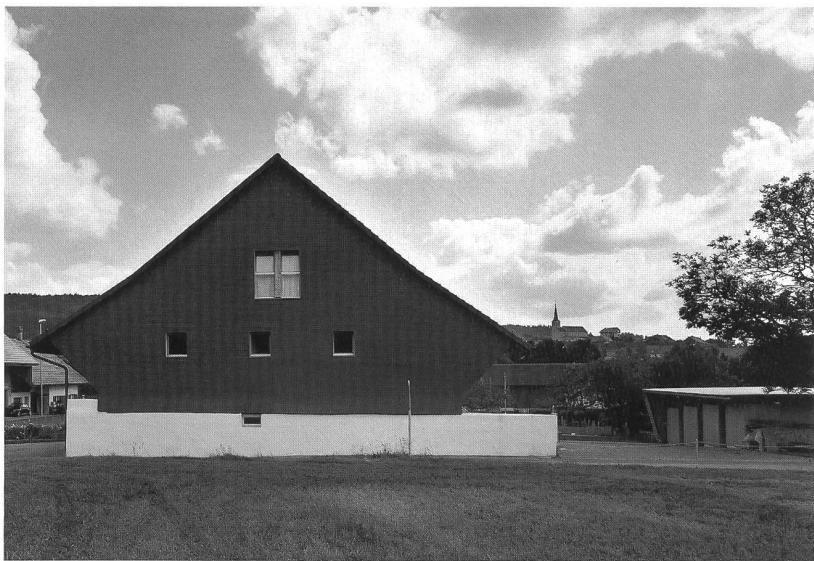
Fig. 10 Façade-pignon de l'ancienne grange après restauration. A l'arrière, la cour est délimitée par l'abri à voiture.

Un mur de pierres, formant le socle de la façade pignon de l'ancienne grange, s'étend au-delà du réel profondeur du bâtiment. Le maître d'ouvrage insista pour que les pierres de la face intérieure du mur restent apparentes. Des mesures ont été prises pour enrayer l'humidité qui gagnait du terrain; la face extérieure du mur a été enduite d'un crépi isolant.

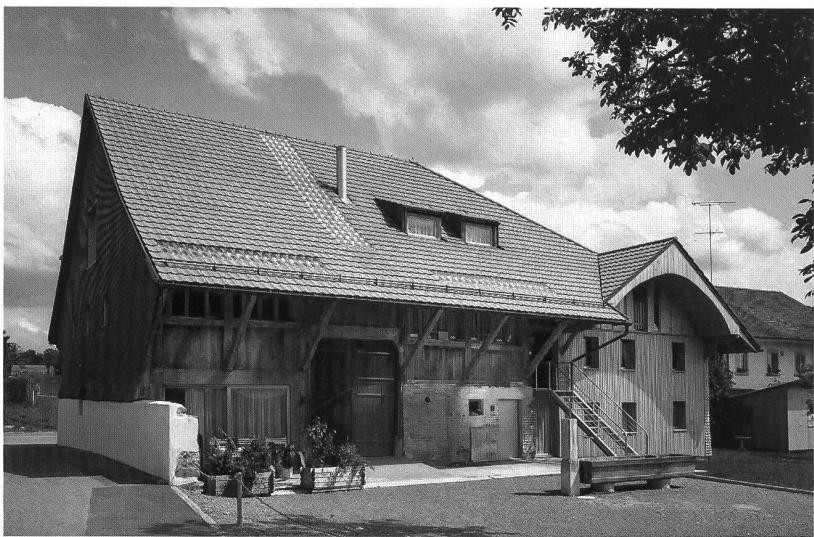
Fig. 11 Façade arrière après restauration, précédée d'un vaste espace à usage privé.

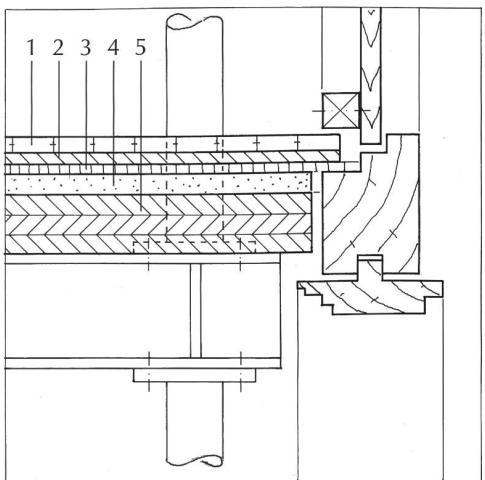
Fig. 12 Coupe des nouveaux sols assurant une meilleure statique et une bonne isolation phonique.

- 1 plancher sapin massif, 21 mm
- 2 panneaux phénoliques, 12 mm
- 3 couche d'isolation/slissement
- 4 asphalte coulé, 25 mm
- 5 nouveaux planchers massifs HAEWI, 75mm

Compte tenu de la faible hauteur sous plafonds disponible, il importait de réduire dans toute la mesure du possible l'épaisseur des sols tout en répondant aux exigences d'isolation phonique tant aux bruits d'impact qu'aux bruits aériens. Les nouveaux planchers sont composés d'éléments préfabriqués en bois de grand format (7 cm d'épaisseur); apparents, ils constituent les plafonds. Les revêtements de sols sont posés sur une couche d'asphalte coulé (humidité, élasticité).

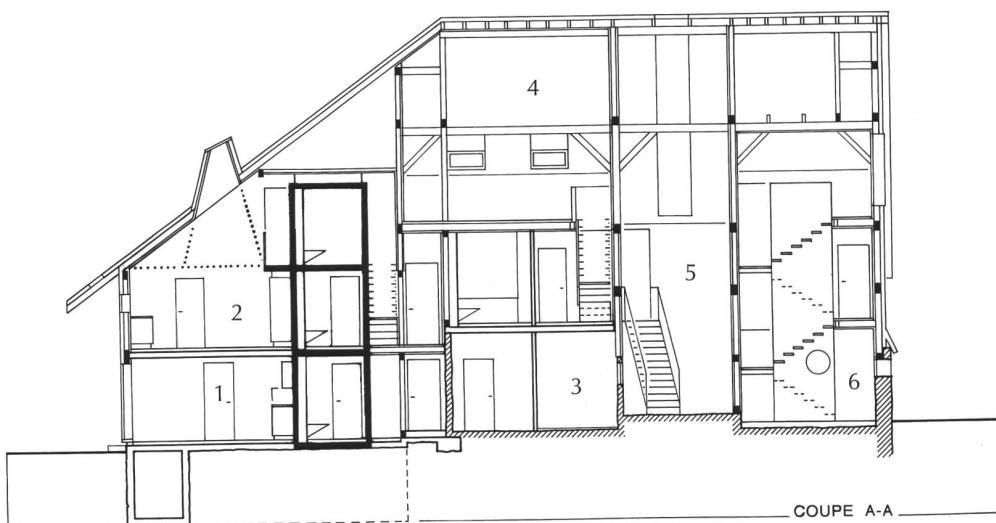
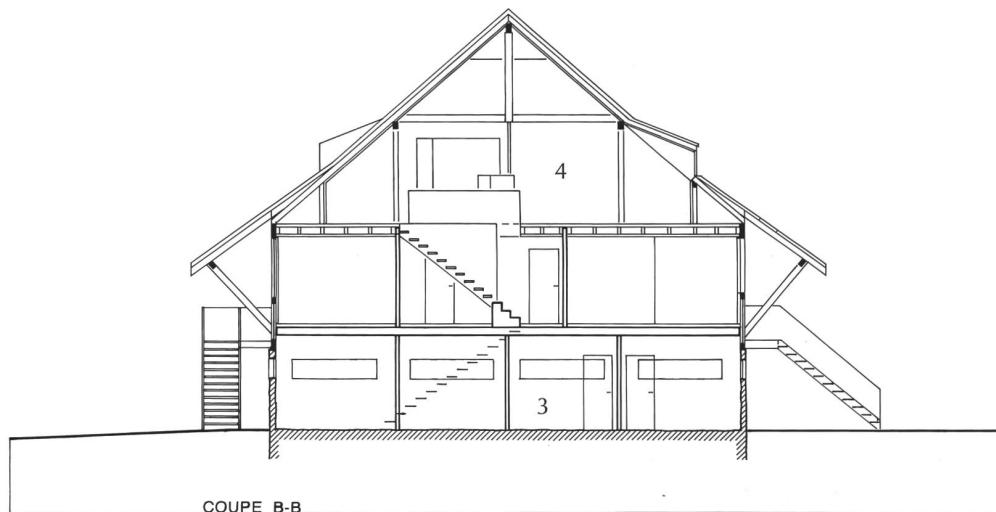
Fig. 13-14 Répartition des nouveaux appartements, en coupe longitudinale et en coupe transversale (grange).

- 1 appartement de 3,5 pièces avec accès de plain-pied
- 2 duplex de 5,5 pièces avec galerie
- 3 local technique
- 4 duplex de 4,5 pièces avec séjour dans les combles
- 5 l'ancienne aire de grange, espace polyvalent avec éclairage naturel
- 6 triplex de 4,5 pièces

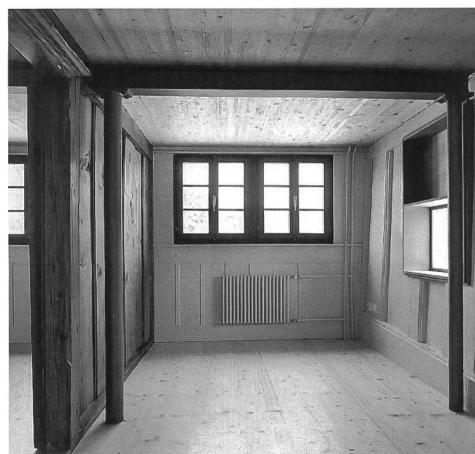
Fig. 19 La nouvelle structure métallique laisse clairement apparaître le manque d'aplomb de la façade.

Des soubassements jusqu'au faîte, l'habitation du XVIII^e siècle avait perdu tout aplomb. Dans une seule et même pièce, les mesures destinées à l'élaboration des plans d'exécution ont fait apparaître des différences de niveaux allant jusqu'à 13 cm. Les murs, cloisons et structures porteuses étaient déformés ou inclinés. Même sans surcharge, le bâtiment menaçait de s'écrouler tel un château de cartes en raison de l'état de ses fondations, à plusieurs endroits affaissées, en partie construites sur des caves. Effectués au niveau du sous-sol, les travaux de consolidation et de compensation (bétonnage) furent longs et difficiles (problèmes d'accès, risques d'écroulement). La «tour» centrale des cabinets de toilette – qui s'élève jusqu'aux combles – permet le

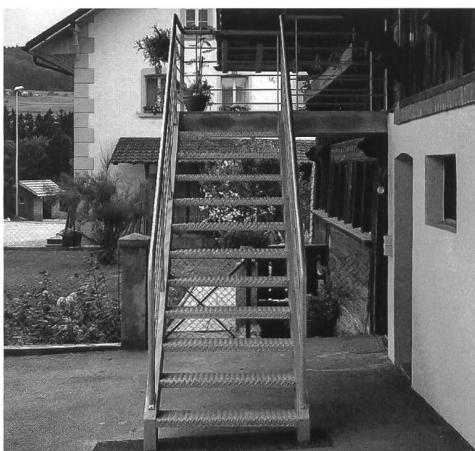
Fig. 23 Nouvel accès à l'étage: la construction métallique – seul élément signalant les transformations du bâtiment – se démarque de la façade longitudinale.

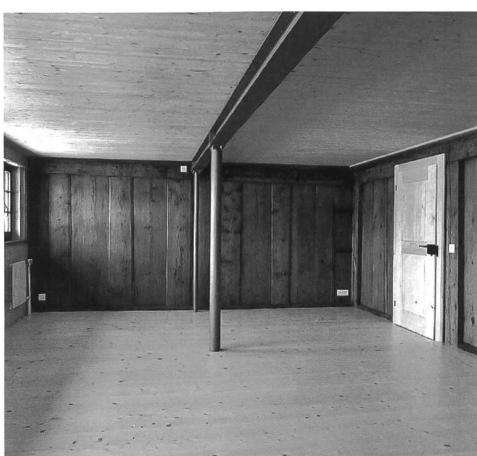
Fig. 25 La confrontation de l'ancien et du neuf: ancienne cloison avec nouvelle construction métallique et anciens éléments de structure à l'état brut avec nouveaux revêtements en bois raboté. La grande chambre et la petite de l'ancien logis ont été réunies en une seule grande pièce. La position du pilier indique la position de l'ancienne cloison.

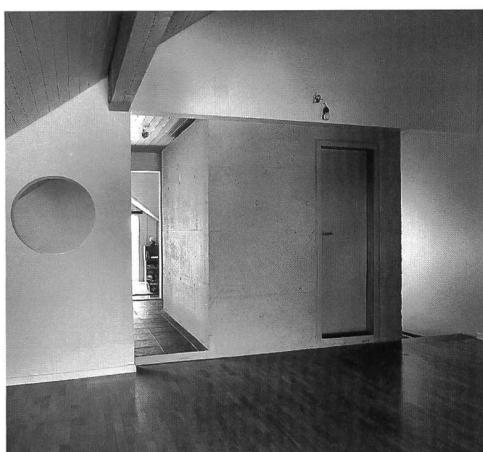
Fig. 28 Combles de l'ancien logis: au centre, la «tour» en béton des locaux sanitaires.

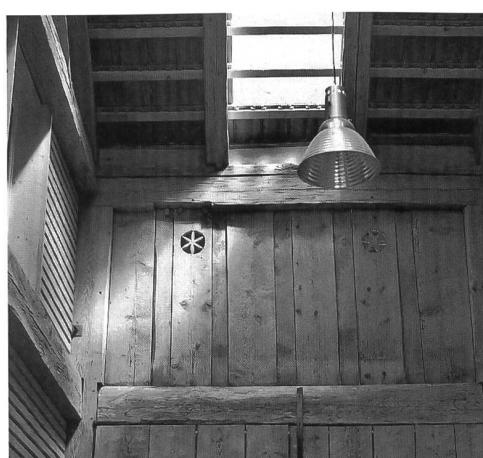
Fig. 29 Grange: l'ancienne poutre en bois contraste agréablement avec le nouvel aménagement.
