Zeitschrift: Patrimoine fribourgeois = Freiburger Kulturgüter
Herausgeber: Service des biens culturels du canton de Fribourg = Amt für Kulturgüter des Kantons Freiburg
Band: - (1997)
Heft: 8

TRANSFORMATION D'UNE FERME AU HAMEAU DE SÂLES, EPEDES

MANFRED SCHAFFER

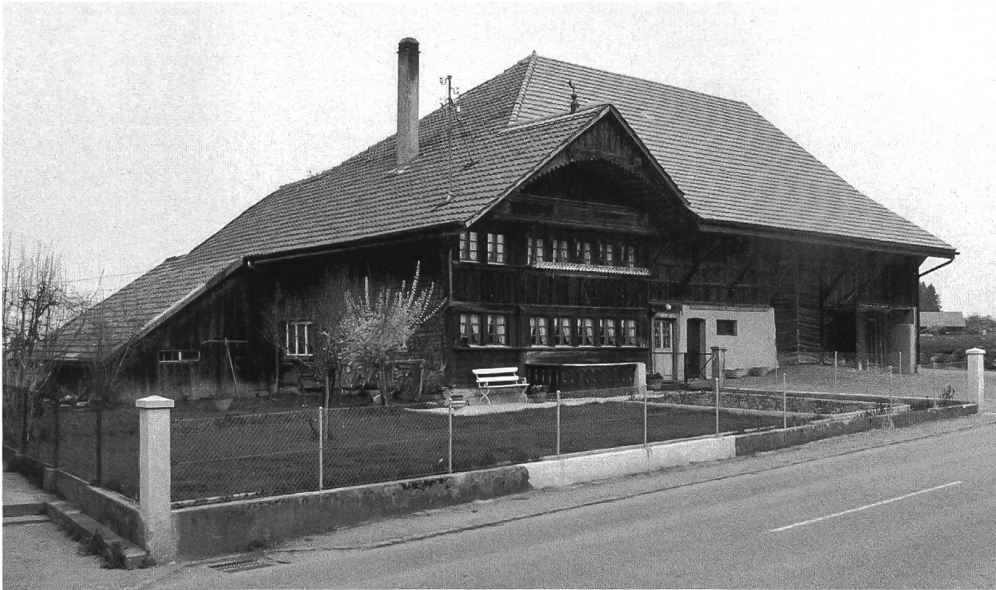
Fig. 3 La maison Monney de Sâles en 1990, état avant transformation. La petite annexe appuyée à la façade latérale du logis a été supprimée, alors que la cheminée trop haute a été remplacée par une plus petite, de type traditionnel.

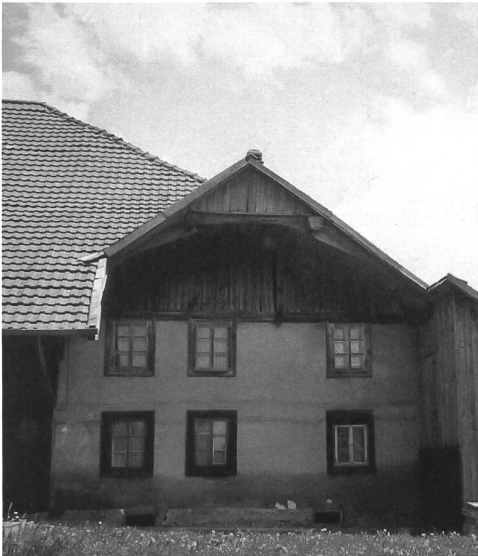
Fig. 4 La maison Monney de Sâles en 1990. Vue de la façade arrière du logis, qui comptait deux chambres par étage.

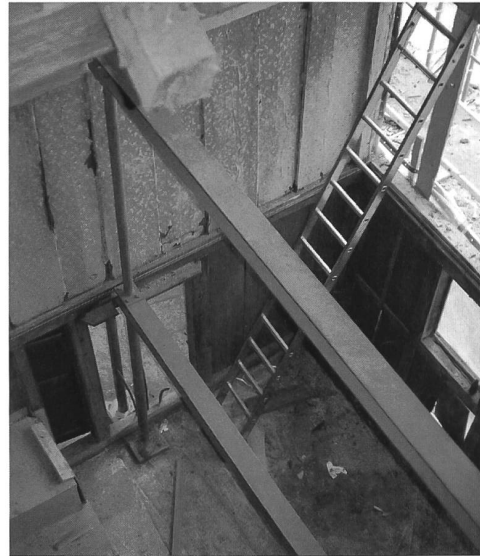
Fig. 5 La maison Monney pendant les travaux. Les anciens planchers et plafonds ont été enlevés; une structure porteuse en acier va permettre la pose de nouveaux sols.

Des soubassements jusqu'au faîte, l'habitation du XVIII^e siècle avait perdu tout aplomb. Dans une seule et même pièce, les mesures destinées à l'élaboration des plans d'exécution ont fait apparaître des différences de niveaux allant jusqu'à 13 cm. Les murs, cloisons et structures porteuses étaient déformés ou inclinés. Même sans surcharge, le bâtiment menaçait de s'écrouler tel un château de cartes en raison de l'état de ses fondations, à plusieurs endroits affaissées, en partie construites sur des caves. Effectués au niveau du sous-sol, les travaux de consolidation et de compensation (bétonnage) furent longs et difficiles (problèmes d'accès, risques d'écroulement). La «tour» centrale des cabinets de toilette – qui s'élève jusqu'aux combles – permet le

passage des conduites et assure le contre-ventement de l'ensemble du bâtiment; elle a également été bétonnée sur place. Les chambres du rez-de-chaussée et de l'étage situées côté pignon sont maintenant soutenues par une nouvelle construction apparente en acier. Les façades et les cloisons n'ont plus de fonction statique.

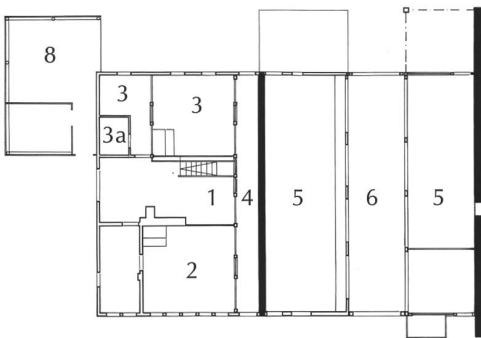
Fig. 6-8 Plans du rez-de-chaussée et de l'étage; coupe longitudinale:

- 1 cuisine
- 1a borne
- 1b fumoir
- 2 chambre de ménage et chambrette
- 3 chambre
- 3a salle de bain
- 4 corridor, vestibule
- 5 étable
- 6 aire de grange
- 7 fenil
- 8 remise

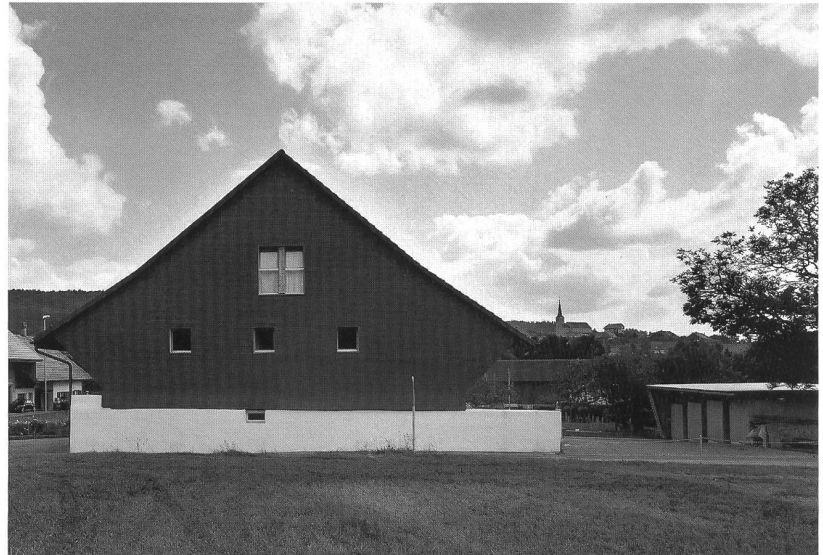
Fig. 10 Façade-pignon de l'ancienne grange après restauration. A l'arrière, la cour est délimitée par l'abri à voiture.

Un mur de pierres, formant le socle de la façade pignon de l'ancienne grange, s'étend au-delà de la réelle profondeur du bâtiment. Le maître d'ouvrage insista pour que les pierres de la face intérieure du mur restent apparentes. Des mesures ont été prises pour enrayer l'humidité qui gagnait du terrain; la face extérieure du mur a été enduite d'un crépi isolant.

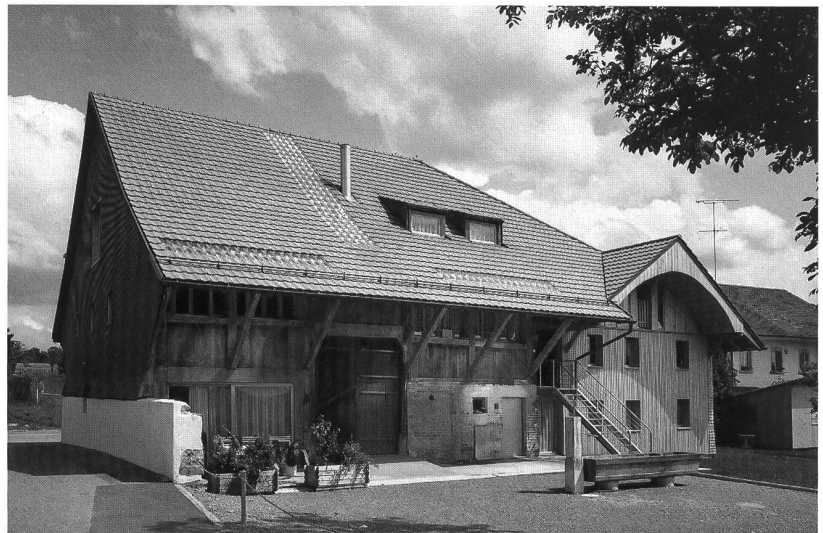
Fig. 11 Façade arrière après restauration, précédée d'un vaste espace à usage privé.

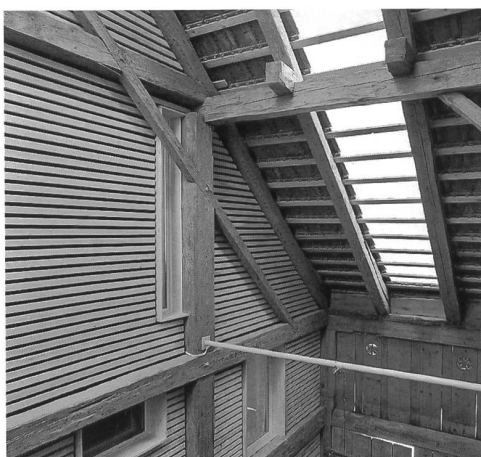
Fig. 15 L'ancienne aire de grange restée libre rend sensible le vaste volume de la grange.

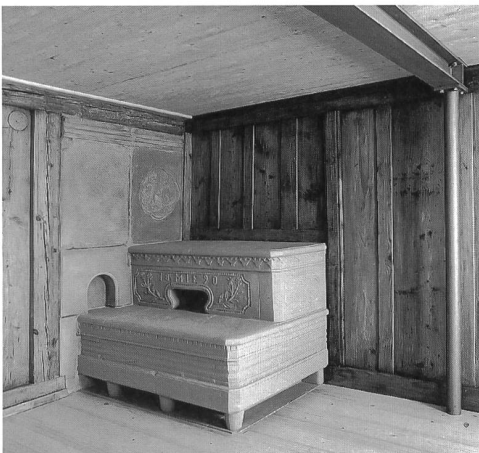
Fig. 18 L'ancien logis, chambre côté cour: conservation des cloisons et de l'ancien fourneau.

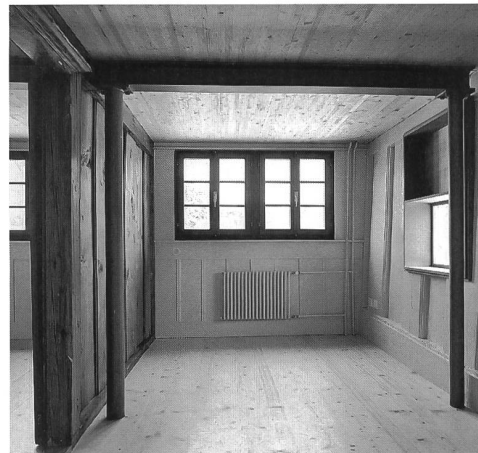
Fig. 19 La nouvelle structure métallique laisse clairement apparaître le manque d'aplomb de la façade.

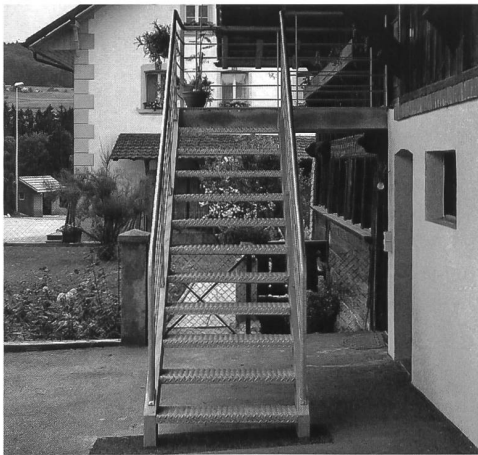
Fig. 23 Nouvel accès à l'étage: la construction métallique – seul élément signalant les transformations du bâtiment – se démarque de la façade longitudinale.

Un nouveau logement en duplex, organisé autour de l'ancienne borne servant de puits de lumière, a été aménagé au-dessus de l'appartement du rez-de-chaussée. Ce logement bénéficie d'accès directs de l'extérieur par des escaliers en façades prolongeant le couloir.

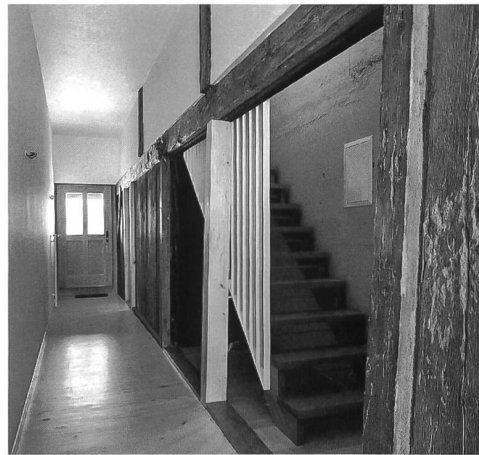
Fig. 24 Ancien logis: le couloir de l'étage et l'escalier, à son emplacement originel, conduisant au niveau des combles.

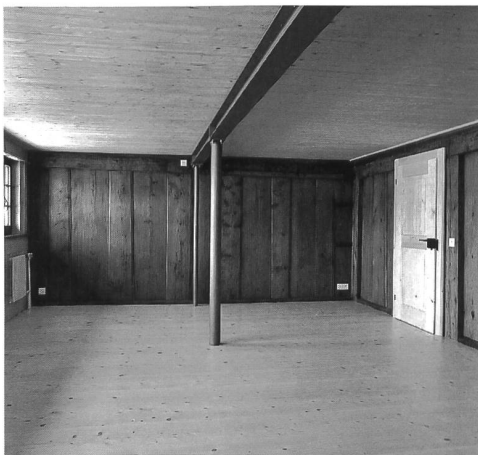
Fig. 25 La confrontation de l'ancien et du neuf: ancienne cloison avec nouvelle construction métallique et anciens éléments de structure à l'état brut avec nouveaux revêtements en bois raboté. La grande chambre et la petite de l'ancien logis ont été réunies en une seule grande pièce. La position du pilier indique la position de l'ancienne cloison.

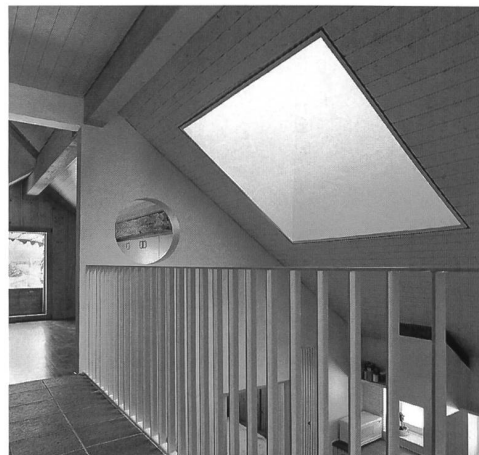
Fig. 26 Les combles de l'ancien logis: passerelle avec vue sur la cuisine centrale et le puits de lumière (ancienne borne).
