Artikel: Transformation d'une ferme au hameau de Sâles, Ependes
Autor: Schafer, Manfred
DOI: <https://doi.org/10.5169/seals-1035797>

TRANSFORMATION D'UNE FERME AU HAMEAU DE SÂLES, EPEDES

MANFRED SCHAFFER

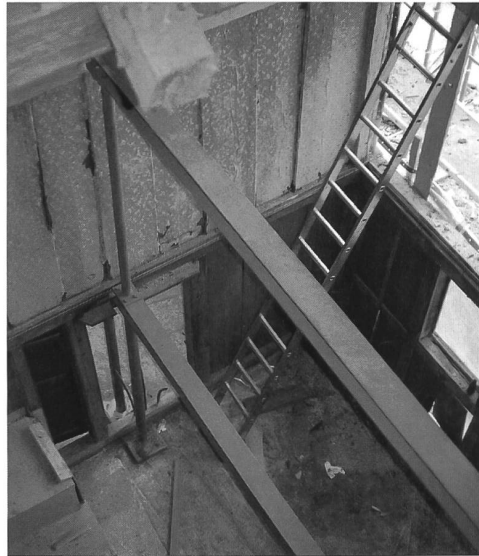
Fig. 5 La maison Monney pendant les travaux. Les anciens planchers et plafonds ont été enlevés; une structure porteuse en acier va permettre la pose de nouveaux sols.

Des soubassements jusqu'au faîte, l'habitation du XVIII^e siècle avait perdu tout aplomb. Dans une seule et même pièce, les mesures destinées à l'élaboration des plans d'exécution ont fait apparaître des différences de niveaux allant jusqu'à 13 cm. Les murs, cloisons et structures porteuses étaient déformés ou inclinés. Même sans surcharge, le bâtiment menaçait de s'écrouler tel un château de cartes en raison de l'état de ses fondations, à plusieurs endroits affaissées, en partie construites sur des caves. Effectués au niveau du sous-sol, les travaux de consolidation et de compensation (bétonnage) furent longs et difficiles (problèmes d'accès, risques d'écroulement). La «tour» centrale des cabinets de toilette – qui s'élève jusqu'aux combles – permet le

passage des conduites et assure le contre-ventement de l'ensemble du bâtiment; elle a également été bétonnée sur place. Les chambres du rez-de-chaussée et de l'étage situées côté pignon sont maintenant soutenues par une nouvelle construction apparente en acier. Les façades et les cloisons n'ont plus de fonction statique.

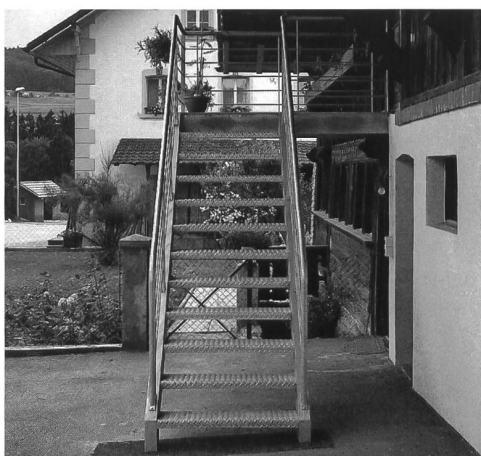
Fig. 23 Nouvel accès à l'étage: la construction métallique – seul élément signalant les transformations du bâtiment – se démarque de la façade longitudinale.

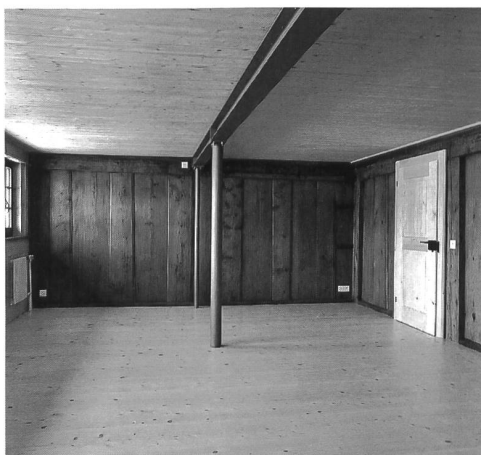
Fig. 25 La confrontation de l'ancien et du neuf: ancienne cloison avec nouvelle construction métallique et anciens éléments de structure à l'état brut avec nouveaux revêtements en bois raboté. La grande chambre et la petite de l'ancien logis ont été réunies en une seule grande pièce. La position du pilier indique la position de l'ancienne cloison.
