Zeitschrift: Patrimoine fribourgeois = Freiburger Kulturgüter
Herausgeber: Service des biens culturels du canton de Fribourg = Amt für Kulturgüter des Kantons Freiburg
Band: - (2001)
Heft: 13

Artikel: Transformation d'une ferme au hameau du Jordil à St-Martin
Autor: Castella, Claude
DOI: <https://doi.org/10.5169/seals-1035762>

TRANSFORMATION D'UNE FERME AU HAMEAU DU JORDIL À ST-MARTIN

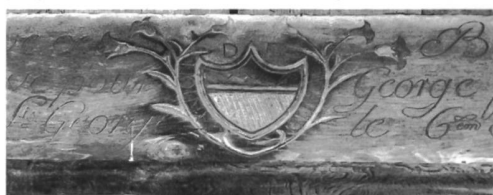
Fig. 1 Détail du linteau de la porte de grange, aux armes du canton de Vaud – La ferme proviendrait du hameau voisin de La Rogivue, en terres vaudoises. Elle aurait été rachetée en 1865 par Louis Vial, dont la ferme du Jordil venait d'être entièrement détruite par un incendie. L'immeuble aurait ainsi passé la frontière. Plus courante qu'on ne l'imagine, cette pratique du démontage et du remontage de fermes sur un autre site n'est qu'un aspect d'un phénomène propre à l'architecture: l'art du réemploi.

grange, côté route, nous invitent à accorder crédit à cette mémoire. On y trouve en effet la date 1826 alors que, selon le cadastre incendie, le bâtiment a été reconstruit en 1866. En outre, le propriétaire mentionné au linteau ne figure pas parmi ceux mentionnés au cadastre incendie. La formulation du texte toute protestante est singulière dans un canton catholique: «Eternel! Conserve ce Bâtiment qui par ta grâce a été levé pour George F[ran]çois et J[ea]n D[ani]el Chollet par J[ea]n D[ani]ël & J[ac]q[ue]s L[ou]is George le 6^{em} May 1826.» Au centre est gravé l'écusson du canton de Vaud. Pour prévenir toute confusion avec les armes de Fribourg, on a ajouté autour du motif l'inscription «CANTON VAUD» (fig. 1).

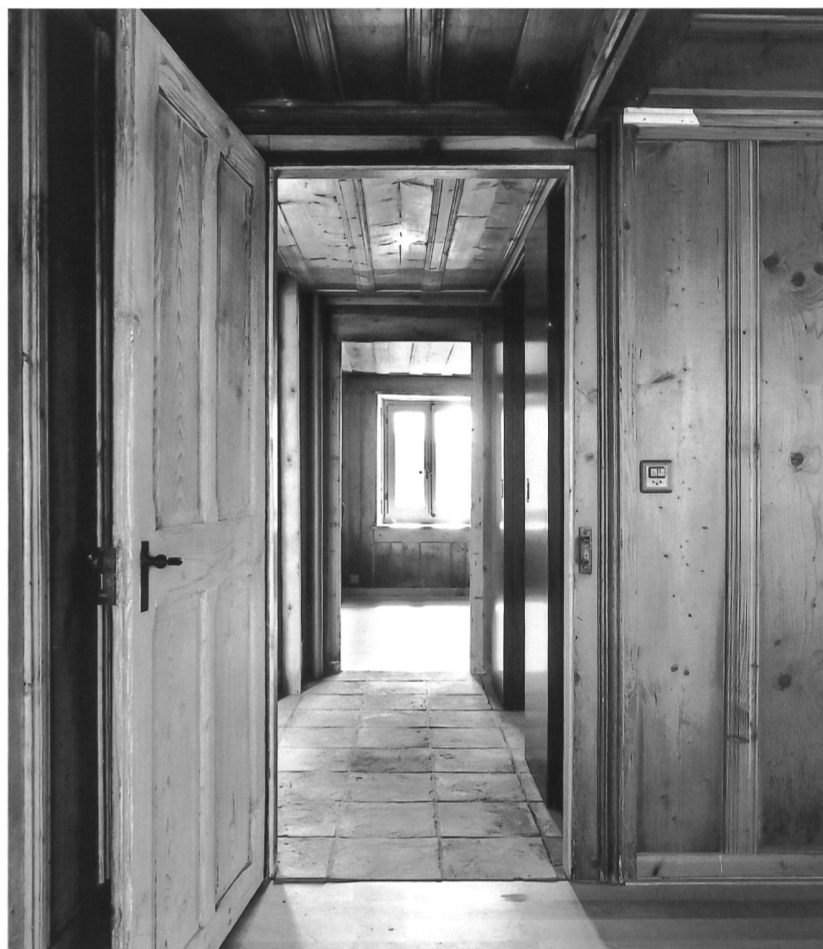
Fig. 2 Vue traversante de l'ancien logis au rez-de-chaussée – Les plafonds en bois, maintenus en place et soigneusement protégés, ont été utilisés comme coffrage. Les cloisons conservées ont été réparées en récupérant des éléments des cloisons supprimées.

Dans le logis, la poutre sur rez-de-chaussée, composée de pièces de faible section (environ 6/12 cm), ne pouvait répondre aux nouvelles sollicitations de charges. Elle a été remplacée par une dalle de béton appuyée sur les murs extérieurs et sur de petits poteaux métalliques (8 cm de diamètre). Les plafonds en bois, maintenus en place, soigneusement protégés, ont été utilisés comme coffrage.

supprimées. Les cloisons de part et d'autre de la cuisine ont dû être démontées, les filières basses et certaines planches étant vermoulues. Ces cloisons ont été remontées en récupérant des éléments des cloisons supprimées pour remplacer les parties en trop mauvais état (fig. 2).

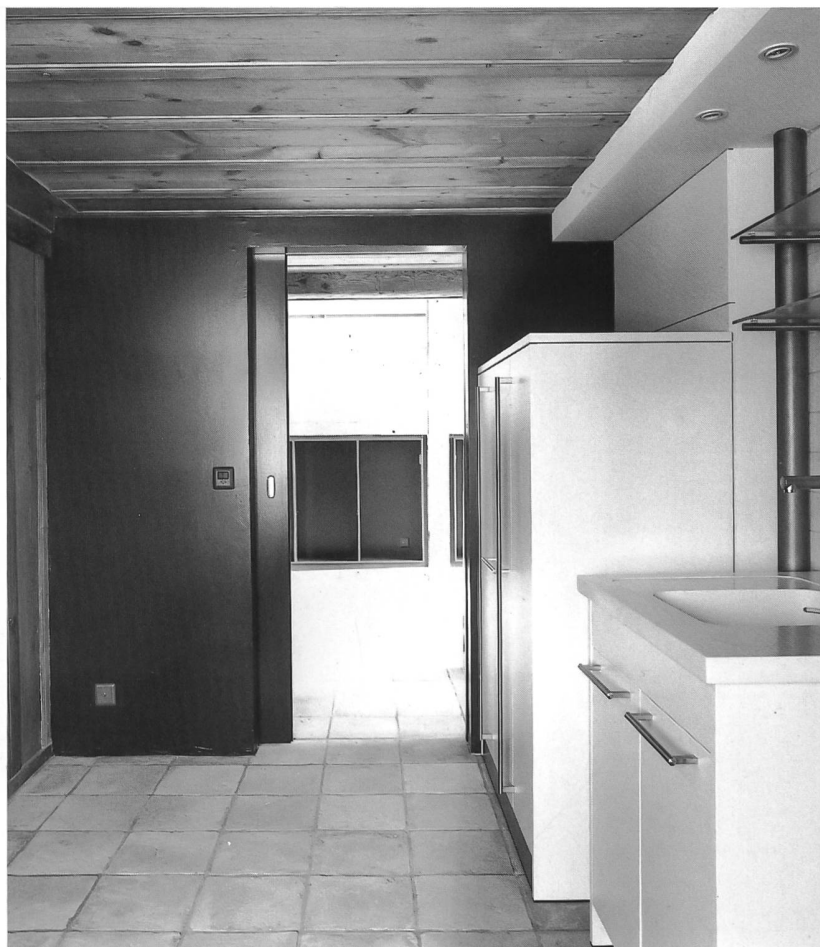
Fig. 3 La nouvelle cuisine a été aménagée à l'emplacement d'origine. Elle a été mise en communication avec l'ancienne allée d'affouragement.

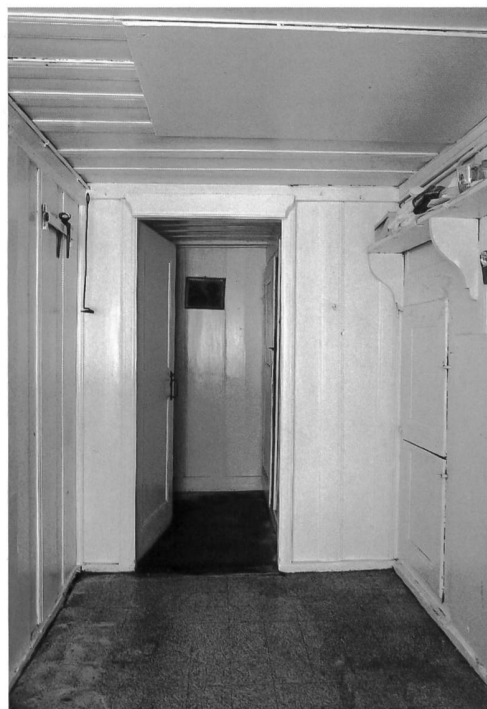
Fig. 4 L'ancienne cuisine.

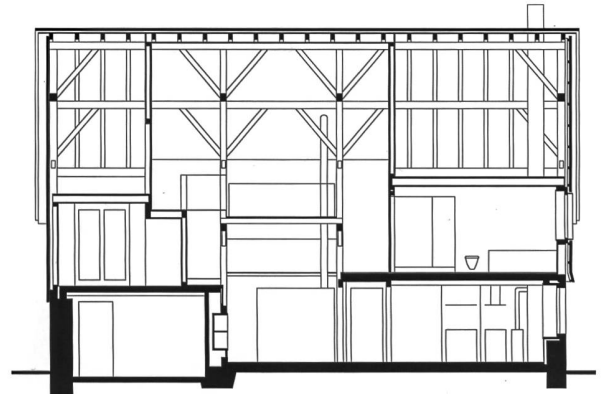
Fig. 13 Coupe longitudinale sur le bâtiment après transformation.

S'agissant de patrimoine bâti, l'exigence de conservation s'applique prioritairement à la structure. L'objectif est de conformer l'organisation du programme à la configuration de base du plan déterminée par la structure porteuse, tant en plan qu'en élévation (fig. 5-13). Les divisions principales, à la fois constructives et fonctionnelles, du logis (cuisine centrale et chambres de part et d'autre) et de la grange (allée d'affouragement et étable) ont été maintenues. L'adaptation du programme à la structure existante est de l'ordre non seulement du contenant mais également du contenu: l'emplacement de la cuisine est conservé (fig. 3-4), l'ancienne allée d'affouragement est réhabilitée en un espace de distribution, formant une promenade architecturale. Cette adaptation est déterminante de la conception non seulement du plan mais également de la coupe. La spatialité de l'allée d'affouragement est réhabilitée, offrant des surfaces que le programme, dans sa définition préalable, n'exigeait pas (fig. 18).

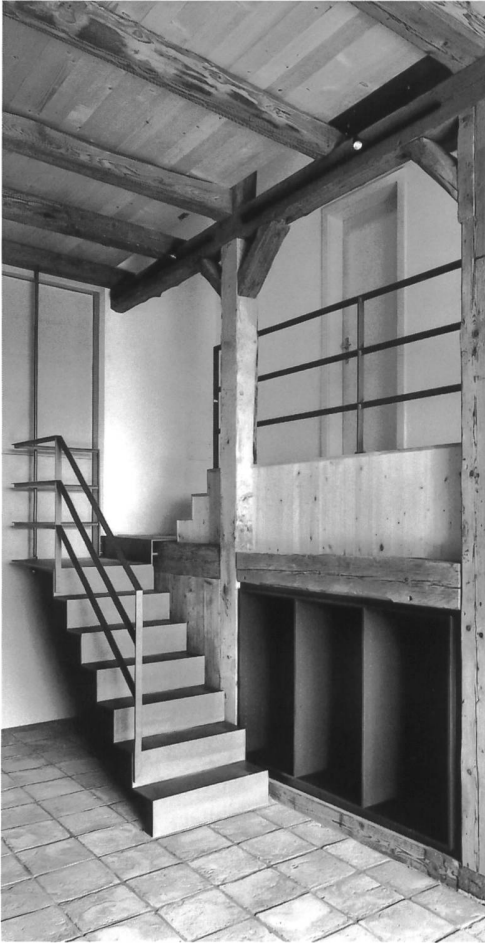
Fig. 14 Les anciennes crèches de la grange accueillent des bibliothèques

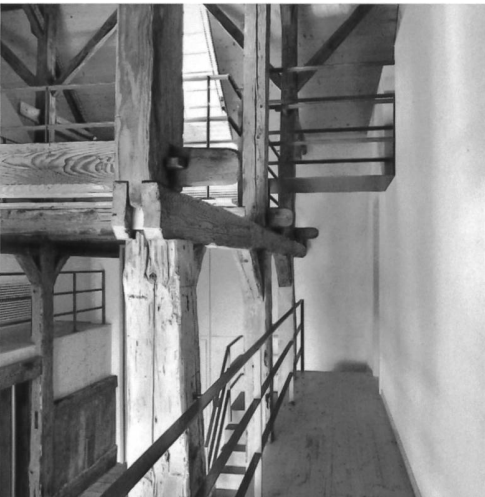
Fig. 15 Les assemblages de la structure porteuse de la grange attestent l'ancienneté de la construction.

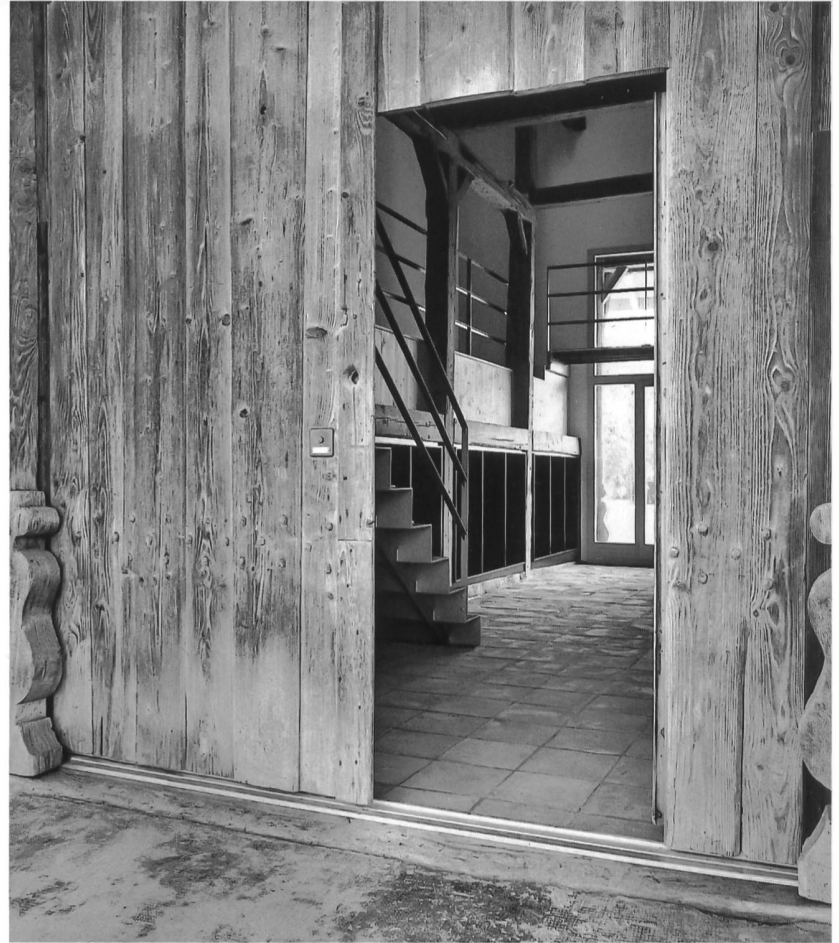
Fig 16 L'ancienne porte de grange, côté route, a été conservée et doublée de l'intérieur. La porte du logement y a été aménagée.

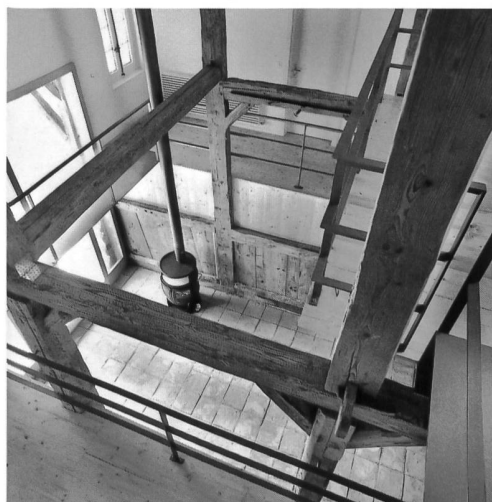
Fig. 17 La promenade architecturale aménagée dans le volume de l'ancienne allée d'affouragement, desservant le nouveau logement, permet encore de raconter l'utilisation initiale de la grange.

Les éléments conservés sont réactualisés dans la mesure où leurs relations au contexte ont changé, modifiant par là même leur expression. Conserver, c'est toujours, d'une certaine manière, transformer, déceler les composantes principales d'un bâtiment, ses éléments les plus expressifs, et les mettre en scène sous l'éclairage d'une destination nouvelle. L'intervention d'aujourd'hui s'inscrit comme un nouvel événement dans la continuité temporelle. Elle devient une composante de l'histoire de la construction, elle en propose une lecture. Les anciennes crèches de la grange accueillent des bibliothèques (fig. 14). La promenade architecturale aménagée dans l'espace de l'ancienne allée d'affouragement, desservant le nouveau logement, permet encore de raconter l'utilisation perdue de la grange (fig. 17).

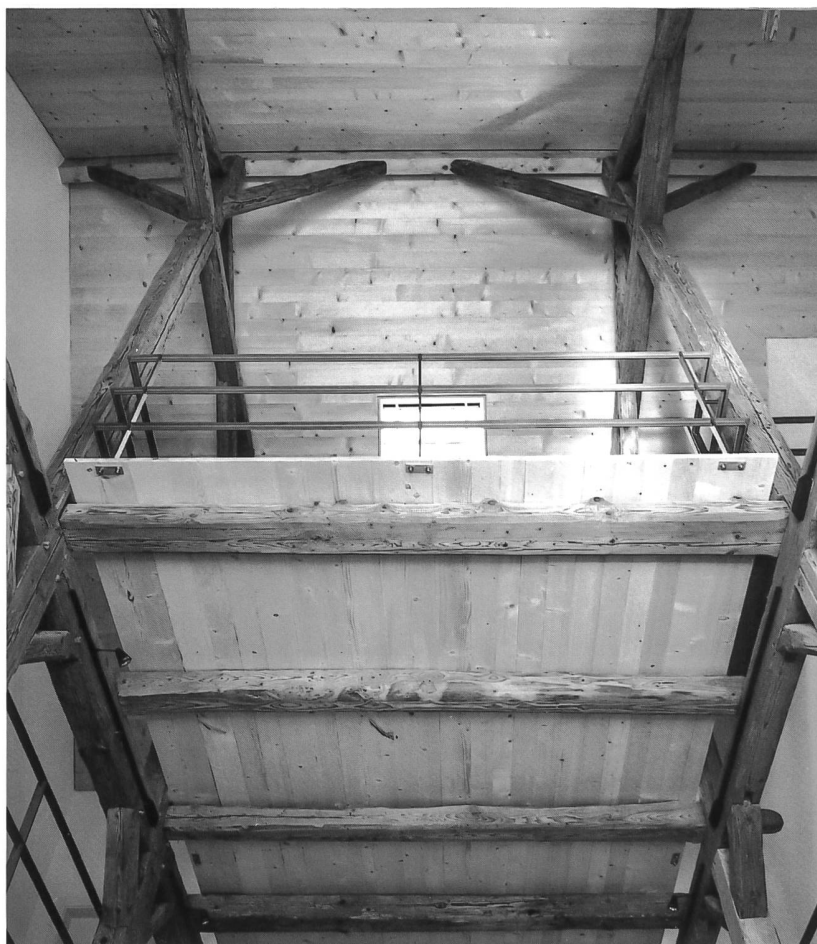
Fig. 18 La pose d'un plancher sur un ancien solivage de la grange offre une surface que le programme, dans sa définition préalable, n'exigeait pas.

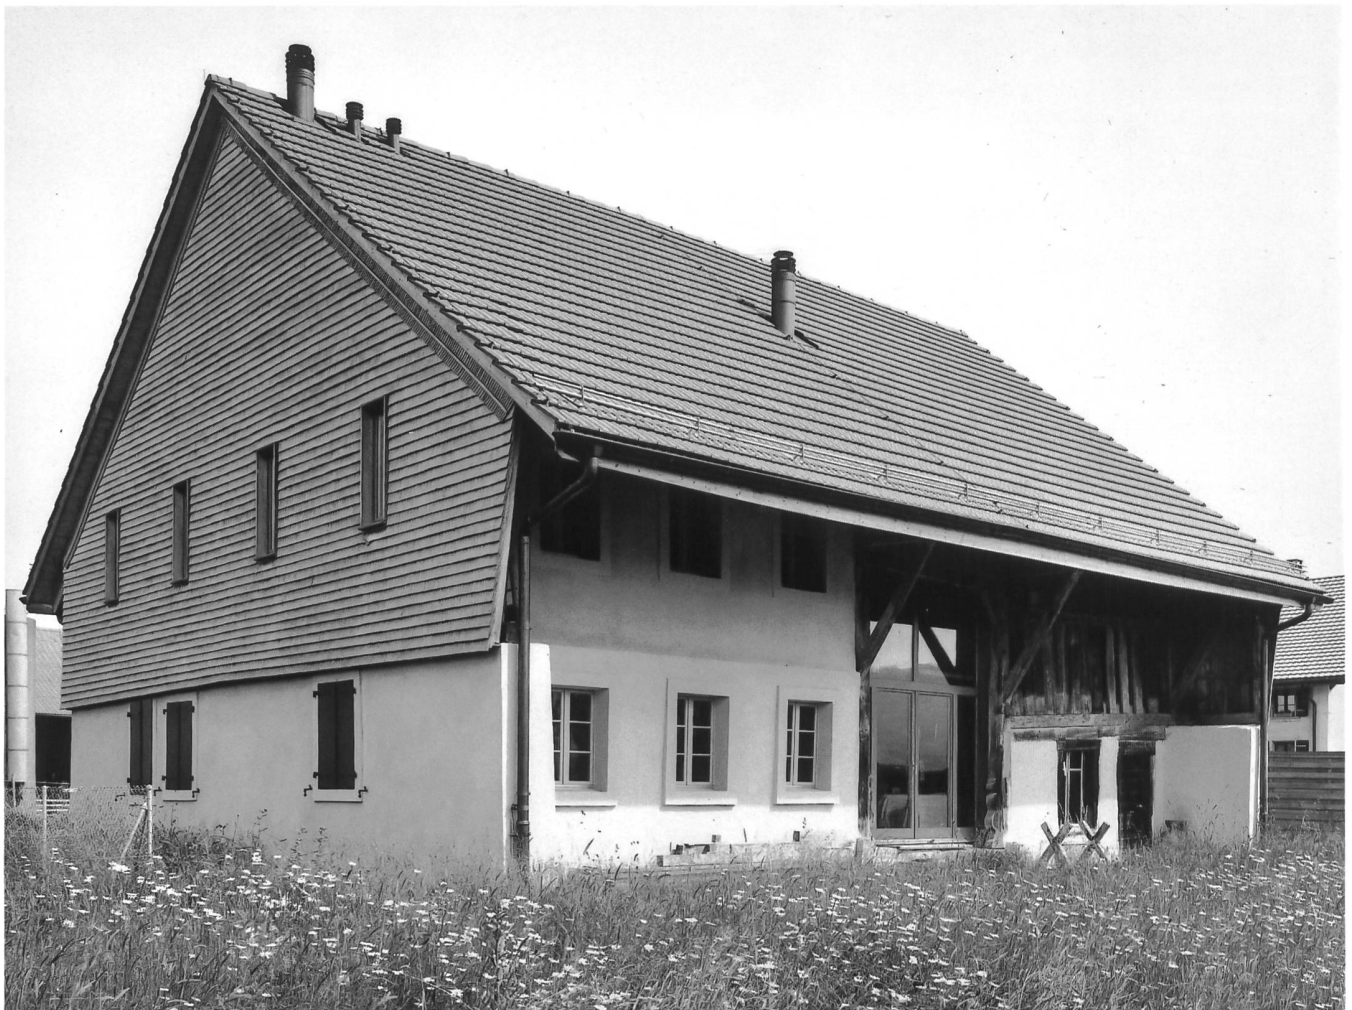
Fig. 19 Façade arrière et façade pignon de l'ancien logis. Le bâtiment n'est plus une ancienne ferme mais il n'est pas non plus un logement conventionnel.

architectural qui est à la fois ancienne ferme et nouveau logement (fig. 19). Ne serait-ce pas une vertu de la conservation du patrimoine d'inviter à la conception de nouvelles formes architecturales au sens où l'on peut parler d'une forme du contenu autant que d'une forme du contenant?
