TRANSFORMATION D'UNE FERME AU HAMEAU DU JORDIL À ST-MARTIN

CLAUDE CASTELLA

Architectes
Raoul Andrey, André Schenker,
Christian Sottaz, Fribourg

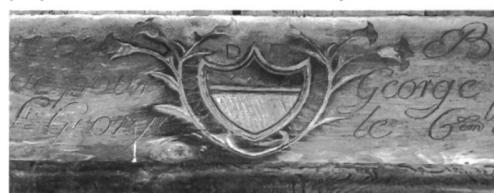
Fig. 1 Détail du linteau de la porte de grange, aux armes du canton de Vaud – La ferme proviendrait du hameau voisin de La Rogivue, en terres vaudoises. Elle aurait été rachetée en 1865 par Louis Vial, dont la ferme du Jordil venait d'être entièrement détruite par un incendie. L'immeuble aurait ainsi passé la frontière. Plus courante qu'on ne l'imagine, cette pratique du démontage et du remontage de fermes sur un autre site n'est qu'un aspect d'un phénomène propre à l'architecture: l'art du réemploi.

grange, côté route, nous invitent à accorder crédit à cette mémoire. On y trouve en effet la date 1826 alors que, selon le cadastre incendie, le bâtiment a été reconstruit en 1866. En outre, le propriétaire mentionné au linteau ne figure pas parmi ceux mentionnés au cadastre incendie. La formulation du texte toute protestante est singulière dans un canton catholique: «Eternel! Conserve ce Bâtiment qui par ta grâce a été levé pour George F[ran]çois et J[ea]n D[ani]el Chollet par J[ea]n D[ani]ël & J[ac]q[uel]is L[ou]is George le 6^{em} May 1826.» Au centre est gravé l'écusson du canton de Vaud. Pour prévenir toute confusion avec les armes de Fribourg, on a ajouté autour du motif l'inscription «CANTON VAUD» (fig. 1).

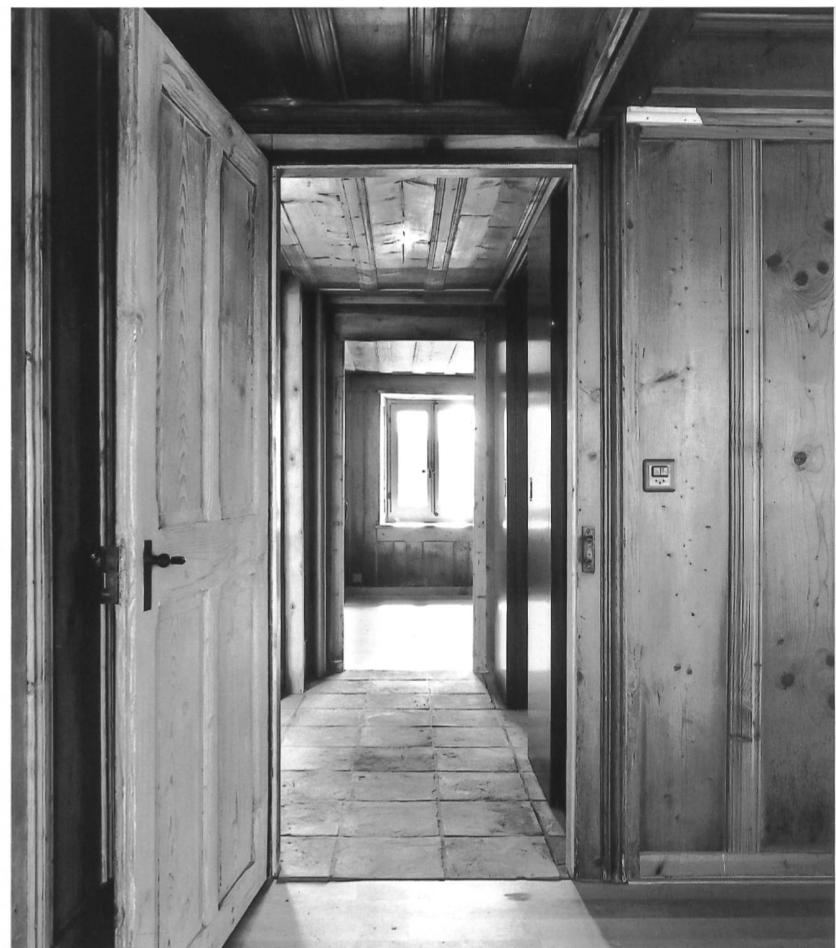
Fig. 2 Vue traversante de l'ancien logis au rez-de-chaussée – Les plafonds en bois, maintenus en place et soigneusement protégés, ont été utilisés comme coffrage. Les cloisons conservées ont été réparées en récupérant des éléments des cloisons supprimées.

Dans le logis, la poutraison sur rez-de-chaussée, composée de pièces de faible section (environ 6/12 cm), ne pouvait répondre aux nouvelles sollicitations de charges. Elle a été remplacée par une dalle de béton appuyée sur les murs extérieurs et sur de petits poteaux métalliques (8 cm de diamètre). Les plafonds en bois, maintenus en place, soigneusement protégés, ont été utilisés comme coffrage.

supprimées. Les cloisons de part et d'autre de la cuisine ont dû être démontées, les filières basses et certaines planches étant vermoulues. Ces cloisons ont été remontées en récupérant des éléments des cloisons supprimées pour remplacer les parties en trop mauvais état (fig. 2).

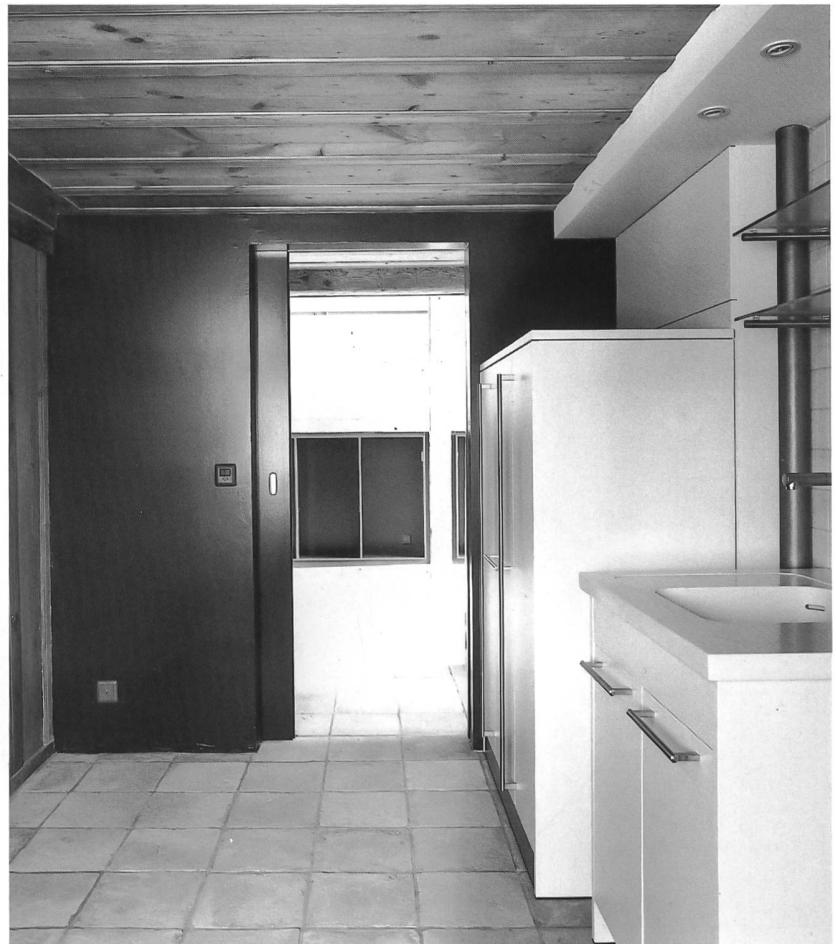
Fig. 3 La nouvelle cuisine a été aménagée à l'emplacement d'origine. Elle a été mise en communication avec l'ancienne allée d'affouragement.

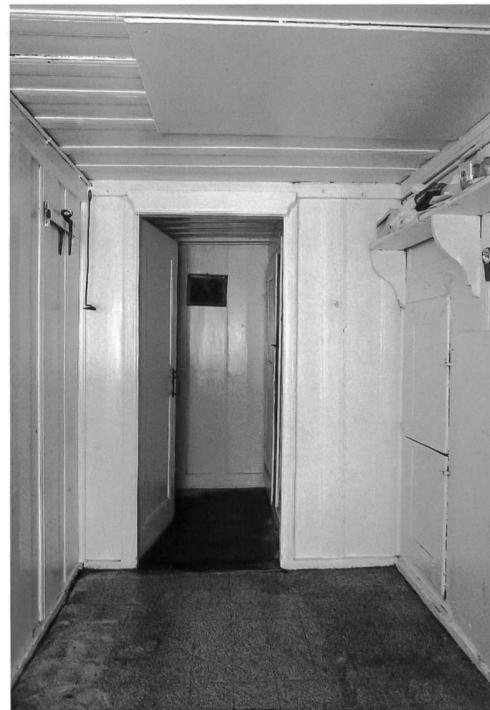
Fig. 4 L'ancienne cuisine.

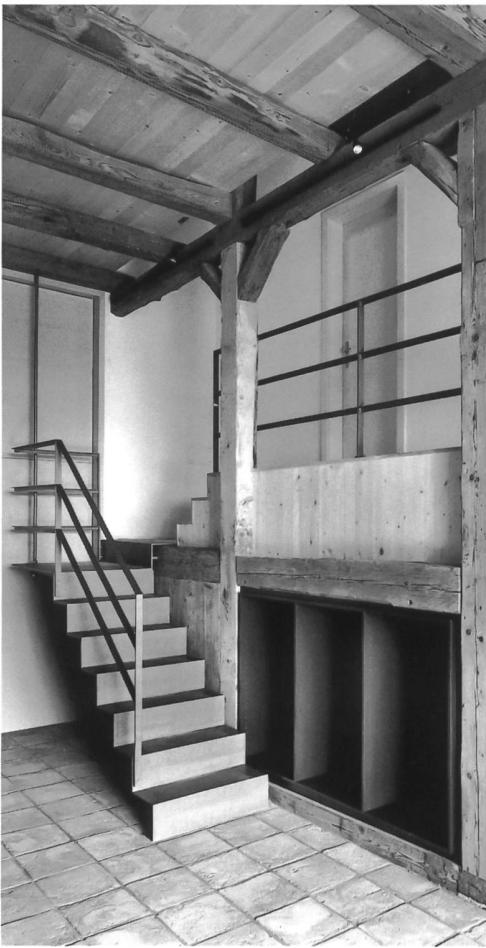
Fig. 14 Les anciennes crèches de la grange accueillent des bibliothèques

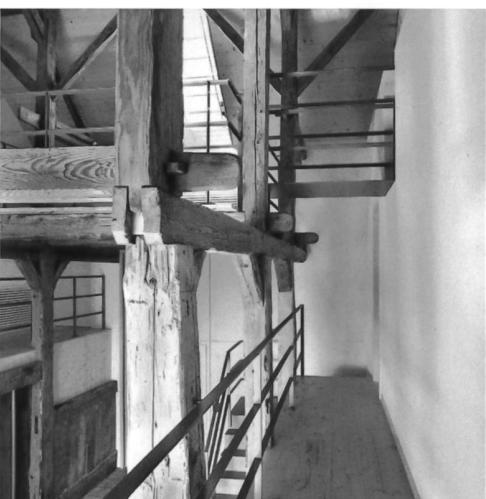
Fig. 15 Les assemblages de la structure porteuse de la grange attestent l'ancienneté de la construction.

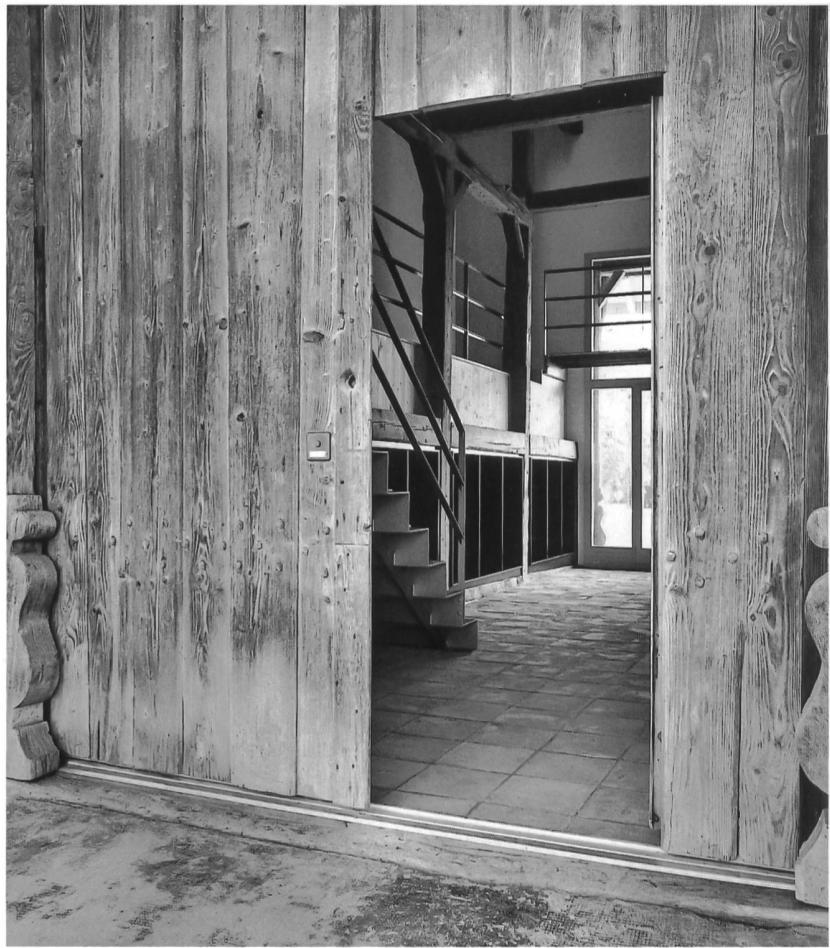
Fig 16 L'ancienne porte de grange, côté route, a été conservée et doublée de l'intérieur. La porte du logement y a été aménagée.

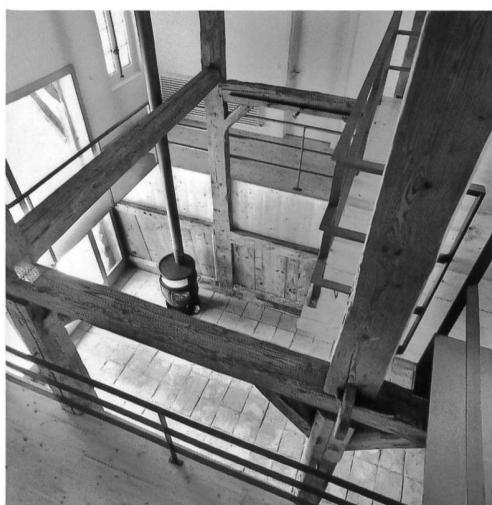
Fig. 17 La promenade architecturale aménagée dans le volume de l'ancienne allée d'affouragement, desservant le nouveau logement, permet encore de raconter l'utilisation initiale de la grange.

Les éléments conservés sont réactualisés dans la mesure où leurs relations au contexte ont changé, modifiant par là même leur expression. Conserver, c'est toujours, d'une certaine manière, transformer, déceler les composantes principales d'un bâtiment, ses éléments les plus expressifs, et les mettre en scène sous l'éclairage d'une destination nouvelle. L'intervention d'aujourd'hui s'inscrit comme un nouvel événement dans la continuité temporelle. Elle devient une composante de l'histoire de la construction, elle en propose une lecture. Les anciennes crèches de la grange accueillent des bibliothèques (fig. 14). La promenade architecturale aménagée dans l'espace de l'ancienne allée d'affouragement, desservant le nouveau logement, permet encore de raconter l'utilisation perdue de la grange (fig. 17).

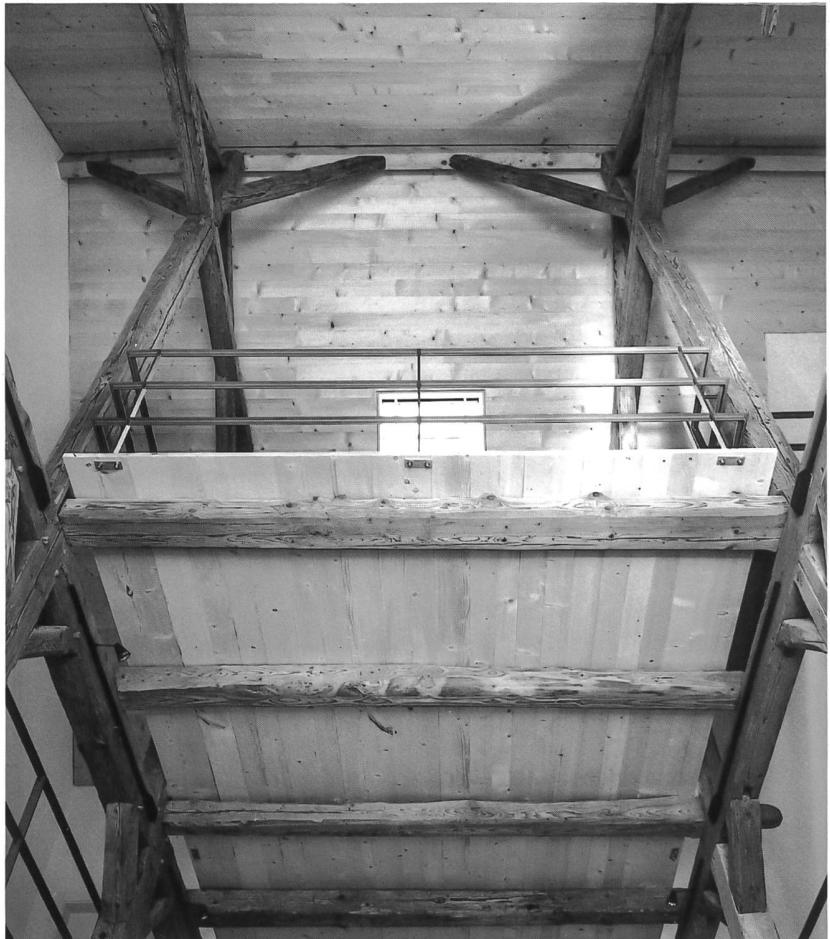
Fig. 18 La pose d'un plancher sur un ancien solivage de la grange offre une surface que le programme, dans sa définition préalable, n'exigeait pas.

S'agissant de patrimoine bâti, l'exigence de conservation s'applique prioritairement à la structure. L'objectif est de conformer l'organisation du programme à la configuration de base du plan déterminée par la structure porteuse, tant en plan qu'en élévation (fig. 5-13). Les divisions principales, à la fois constructives et fonctionnelles, du logis (cuisine centrale et chambres de part et d'autre) et de la grange (allée d'affouragement et étable) ont été maintenues. L'adaptation du programme à la structure existante est de l'ordre non seulement du contenant mais également du contenu: l'emplacement de la cuisine est conservé (fig. 3-4), l'ancienne allée d'affouragement est réhabilitée en un espace de distribution, formant une promenade architecturale. Cette adaptation est déterminante de la conception non seulement du plan mais également de la coupe. La spatialité de l'allée d'affouragement est réhabilitée, offrant des surfaces que le programme, dans sa définition préalable, n'exigeait pas (fig. 18).

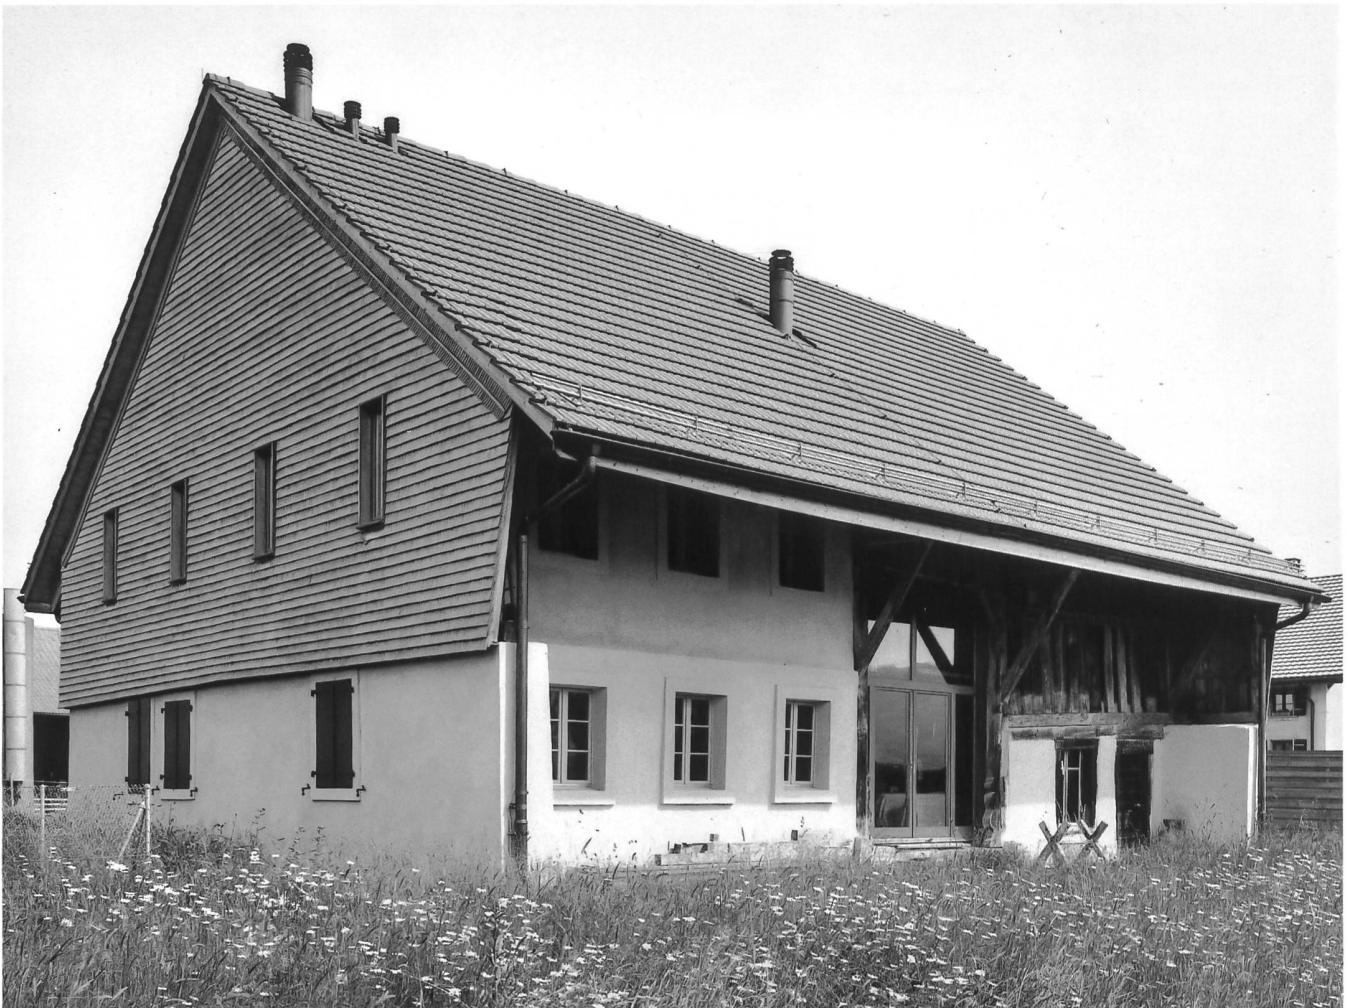
Fig. 19 Façade arrière et façade pignon de l'ancien logis. Le bâtiment n'est plus une ancienne ferme mais il n'est pas non plus un logement conventionnel.

architectural qui est à la fois ancienne ferme et nouveau logement (fig. 19). Ne serait-ce pas une vertu de la conservation du patrimoine d'inviter à la conception de nouvelles formes architecturales au sens où l'on peut parler d'une forme du contenu autant que d'une forme du contenant?
