Artikel: Umnutzung eines Kleinbauernhauses im hinteren Brand, Zumholz

UMNUTZUNG EINES KLEINBAUERNHAUSES IM HINTEREN BRAND, ZUMHOLZ

HANS KUNZ UND PHILIPP SPEISER

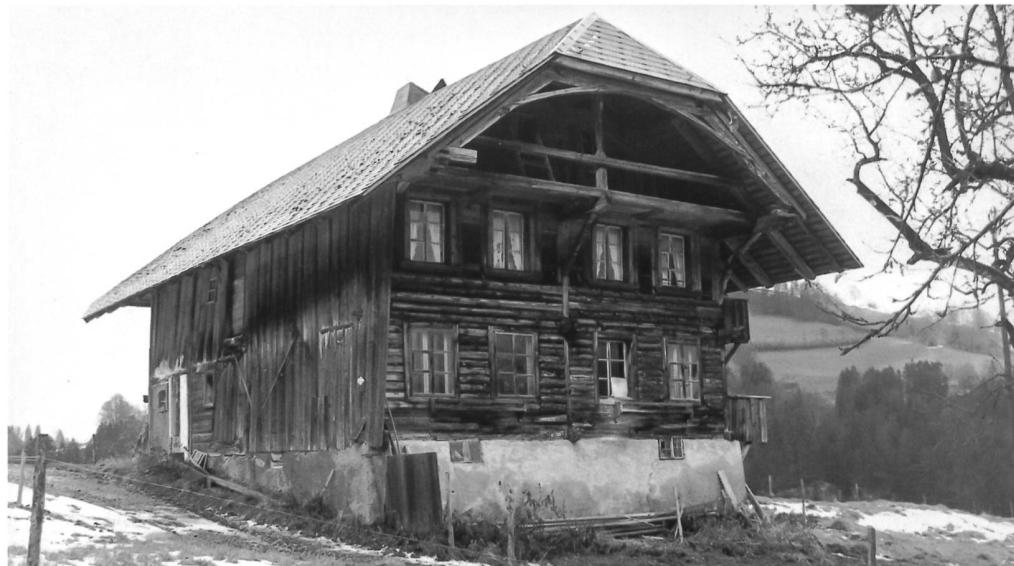
Abb. 1 Südfront vor der Renovation.

dertjährige Bauernhaus durch einen Neubau zu ersetzen. Als Grund für diesen Entscheid machte der Eigentümer den schlechten baulichen Zustand sowie den unbefriedigenden Standort wegen der Nahumgebung geltend (Abb. 1). Eine erste Begehung bestätigte den verwahrlosten Zustand des Hauses, das seit Jahren verlassen war und daher nicht mehr unterhalten wurde. Auch das Problem der Nahumgebung war offensichtlich, indem das Gebäude kaum nutzbare Vorbereiche besass. Bei der Bewertung der Bausubstanz kamen hingegen architektonische Qualitäten zum Vorschein, die nur schwer durch einen Neubau zu ersetzen waren. Die Südfassade überzeugte durch ihre einfache Formensprache und ihre markante Erscheinung. Im Wohngeschoss zeigten sich zudem architektonische Elemente, deren Erhaltung durchaus lohnend erschien, wie z. B. der Kachelofen mit Wandbildern, die qualitätvollen Holzelemente wie Deckenschalungen und Wandtäfer. In der

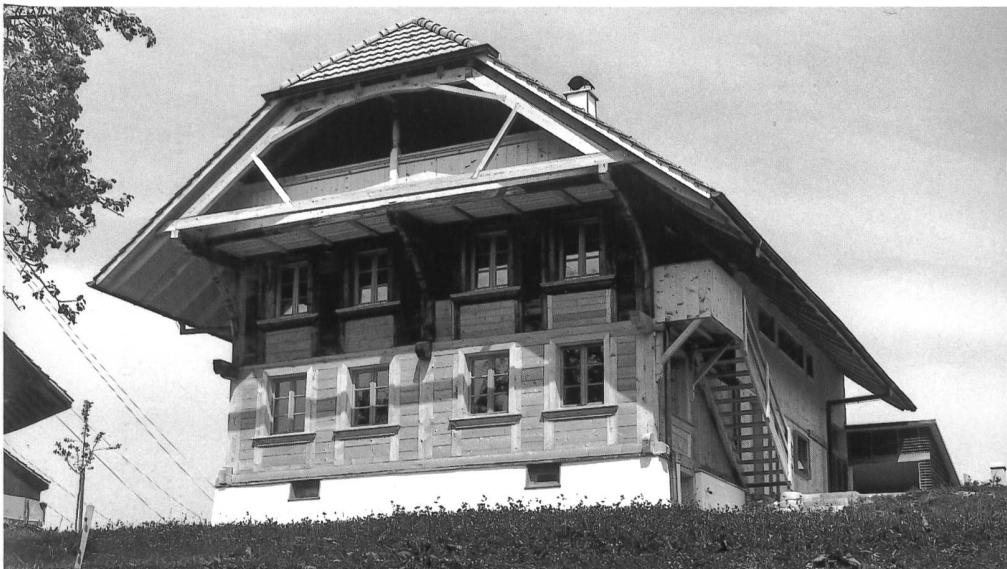
Abb. 2 Altbau teil, mit renovierter Süd fassade und teilweise ersetzen Holzwerk.

Folge wurde dem Bauherrn daher vorgeschlagen, von seiner Idee des Neubaus abzusehen und das bestehende Haus zu renovieren, denn die Architekten sahen in der vorhandenen Bausubstanz eine Menge reizvoller Elemente und Bauteile, die ergänzt werden konnten und mit Neubauteilen zusammen ein Ensemble entstehen liessen, das Traditionelles mit Neuem auf besonders charmante Weise aufleben liess (Abb. 2-3).

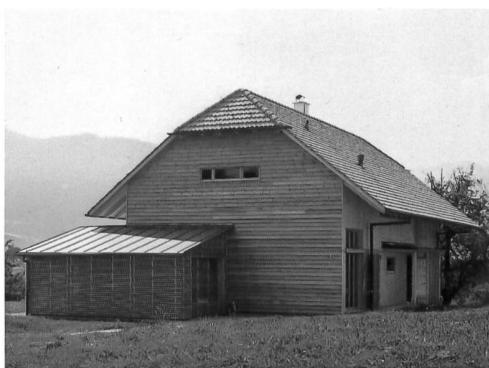
Abb. 3 Neubauteil, Nordfassade mit angebautem Unterstand.

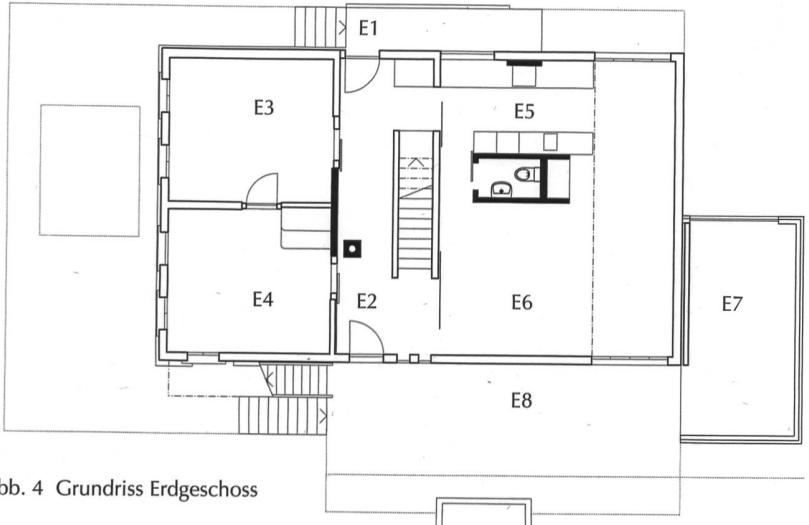
- E1 Gedeckter Zugang
- E2 Entrée / Treppenhaus
- E3 Zimmer
- E4 Stube mit Kachelofen
- E5 Küche
- E6 Wohn- Esszimmer
- E7 Abstellraum (Unterstand)
- E8 Vorplatz Ost

Grundrissdisposition. Ein weiteres Merkmal vieler alter Häuser sind die geringen Raumhöhen, im vorliegenden Fall knapp zwei Meter. Damit die niedrigen Räume nicht zu Einbussen der Wohnqualität führten, wurden, sozusagen zum Ausgleich, im Neubauteil überhöhte Raumzonen geschaffen. Dies war durch die Übernahme der bestehenden Schnitt- und Grundrißsituation der ehemaligen Scheune möglich (Abb. 4-6).

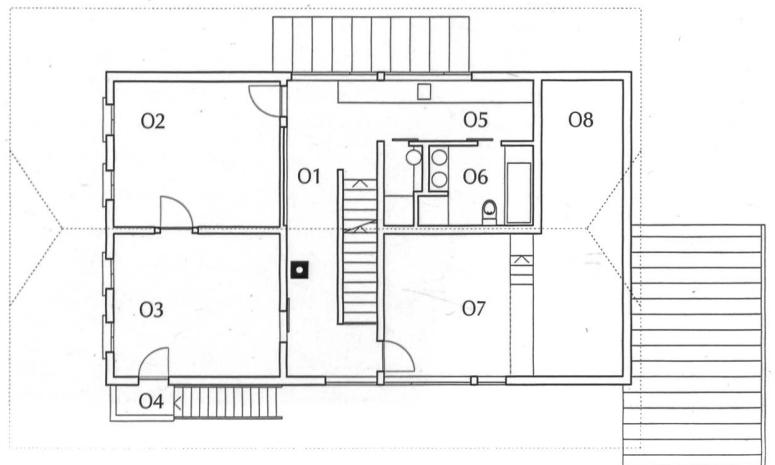
- O1 Treppenhaus, Flur
- O2 Kammer (Altbauteil)
- O3 Kammer (Altbauteil)
- O4 Aussentreppe
- O5 Waschen, Trocknen
- O6 Nasszellen: Bad WC, Dusche
- O7 Schlafzimmer
- O8 Arbeitsbereich (Neubauteil)

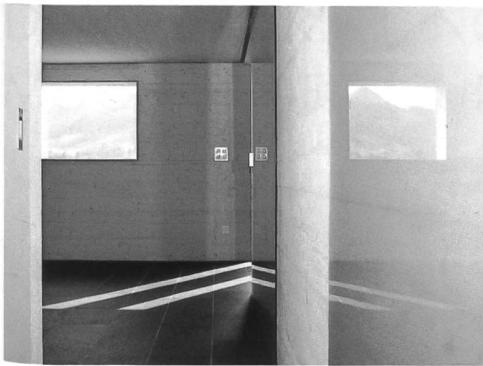
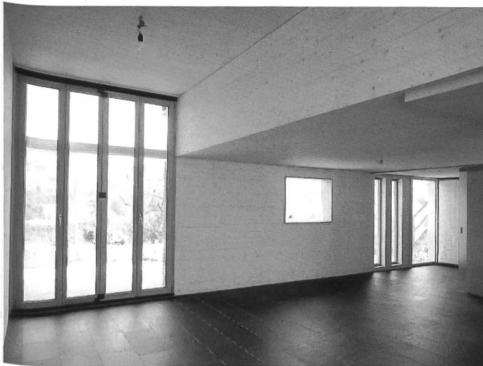
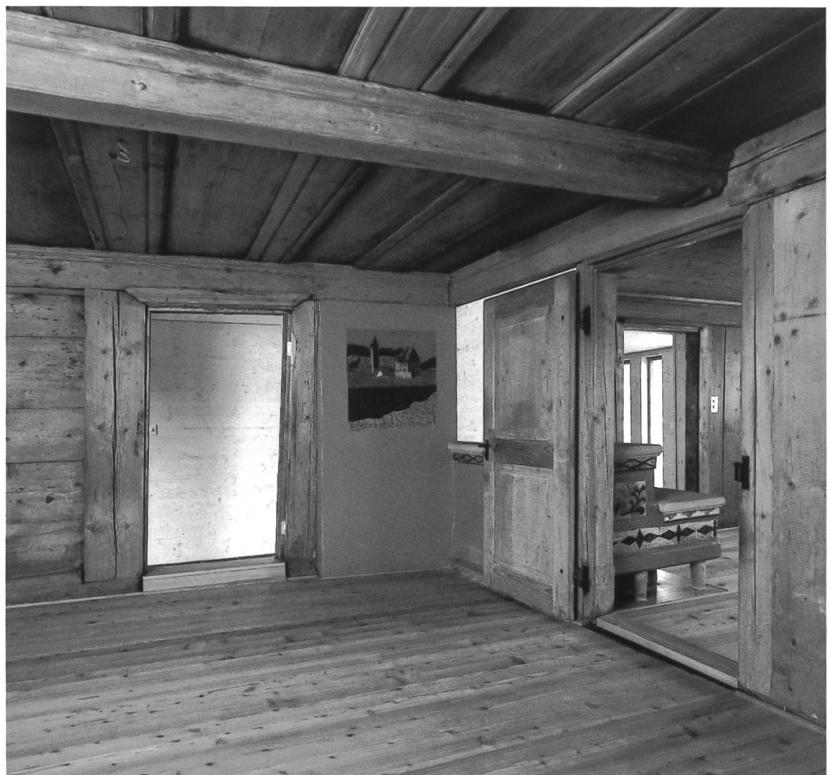
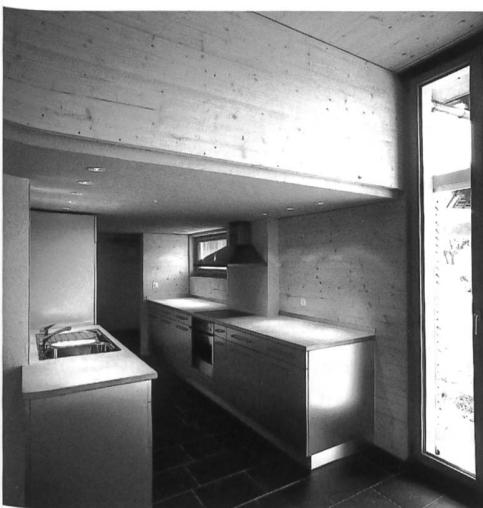
Abb. 7-10 Lichtspiel mit verglasten Trennelementen im Wohnzimmer, Wohn- und Esszimmer (Neubauteil), Küche, renoviertes Zimmer im Erdgeschoss mit Blick in die Stube.

Der Holzbau wurde konsequent fortgeführt. Um der einfachen architektonischen Formensprache gerecht zu werden, wurde die Zahl der Oberflächenmaterialien beschränkt. Zwei einheimische Hölzer, Tanne und Lärche, fanden für Fassaden, Wände, Decken und Böden Verwendung. Im Neubauteil wurde im Erdgeschoss schwarzer Schiefer als Bodenbelag verwendet. Ganz bewusst wurden flexible Wandelemente eingesetzt, die aus satiniertem Glas gefertigt sind und daher die Eigenschaft besitzen, mit Raumspiegelungen Illusionen zu schaffen. Diese wiederum bereichern die einfachen Raumkompositionen, ohne sie zu überfrachten. Das Holz an den Fassaden wurde, wie bei alten Holzbauten üblich, weder gehobelt noch lackiert, was eine natürliche Verwitterung erlaubt. Die Innenräume wurden mit Lasurenungen mit leichtem Weissanteil versehen und die Holzböden lediglich mit Leinöl behandelt (Abb. 7-10).

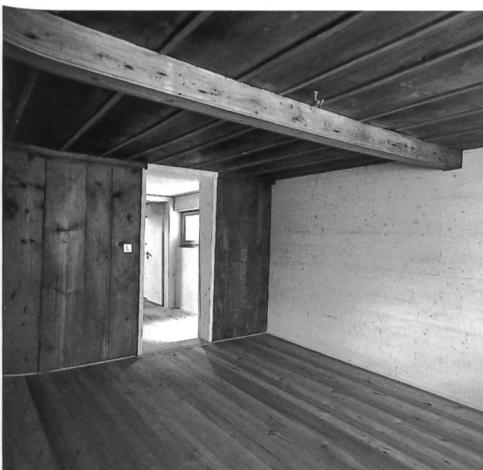
Abb. 11 Zimmer im Altbau teil, mit historischen Holztäfern ergänzt mit neuen Massivholzverschalungen.

Zwar sind nicht alle Wände gerade, nicht alle Astlöcher zugesetzt und ebensowenig entsprechen die alten Böden und Wände den Massstoleranzen heutiger Bauten. Dennoch harmoniert das Alte mit dem Neuen, weil sie einander vom Material her entsprechen und architektonisch sorgfältig aufeinander abgestimmt sind. Heute, nachdem die Bauherrschaft den Rat der Planer befolgte und ihn durch sie umsetzen liess, ist ein Haus entstanden, dessen Geschichte ablesbar bleibt. Es erlaubt die Fortführung seiner Geschichte für weitere Generationen. Auch werden damit der Mut zur Erhaltung dieses Kleinods und die dazu notwendigen Mehrinvestitionen belohnt (Abb. 11-12).

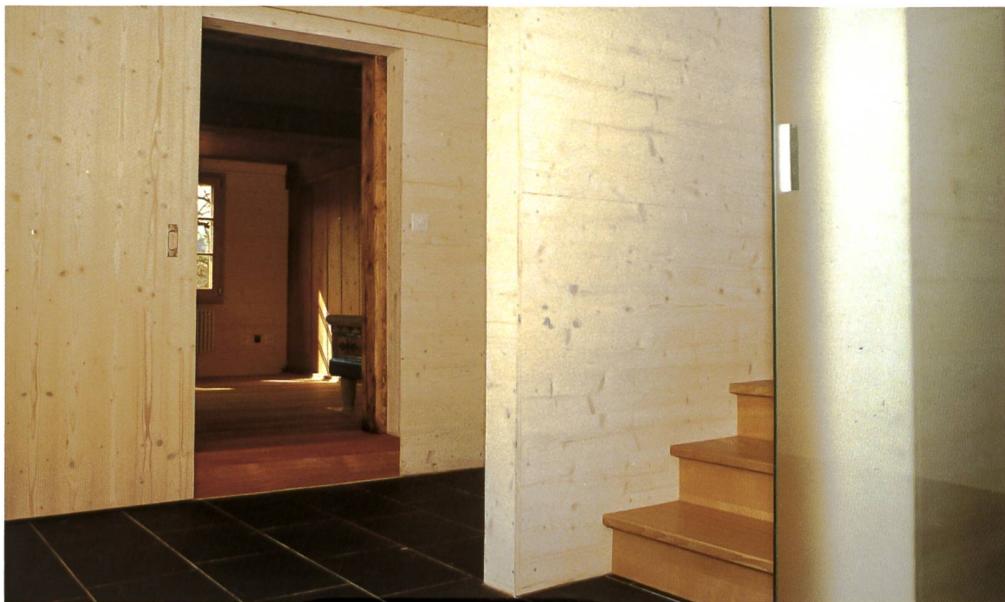
Abb. 12 Treppenhaus mit Blick in renovierte Stube.
