Artikel: Umnutzung eines Kleinbauernhauses im hinteren Brand, Zumholz
Autor: Kunz, Hans / Speiser, Philipp
DOI: <https://doi.org/10.5169/seals-1035763>

UMNUTZUNG EINES KLEINBAUERNHAUSES IM HINTEREN BRAND, ZUMHOLZ

HANS KUNZ UND PHILIPP SPEISER

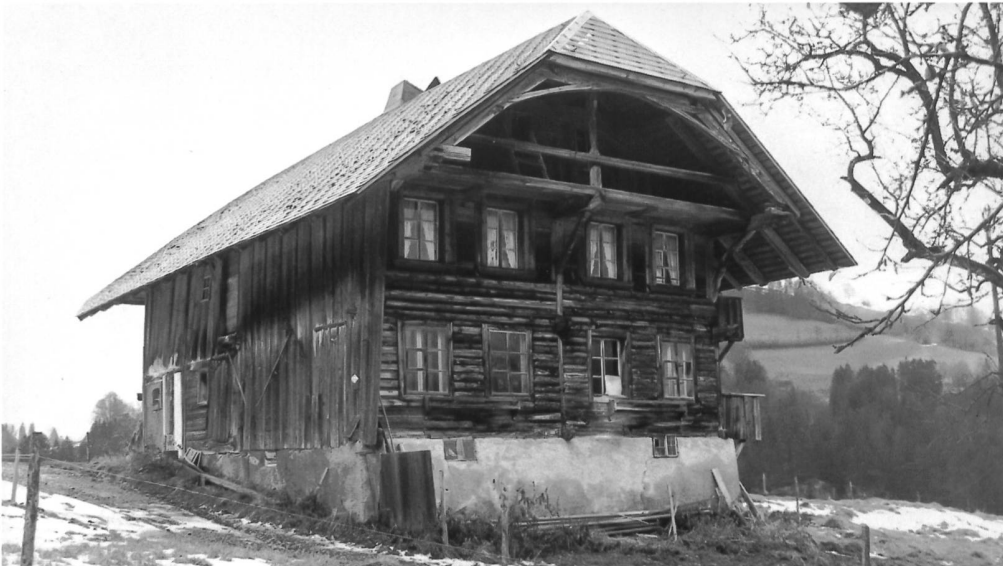
Abb. 1 Südfassade vor der Renovation.

dertjährige Bauernhaus durch einen Neubau zu ersetzen. Als Grund für diesen Entscheid machte der Eigentümer den schlechten baulichen Zustand sowie den unbefriedigenden Standort wegen der Nahumgebung geltend (Abb. 1). Eine erste Begehung bestätigte den verwahrlosten Zustand des Hauses, das seit Jahren verlassen war und daher nicht mehr unterhalten wurde. Auch das Problem der Nahumgebung war offensichtlich, indem das Gebäude kaum nutzbare Vorbereiche besass. Bei der Bewertung der Bausubstanz kamen hingegen architektonische Qualitäten zum Vorschein, die nur schwer durch einen Neubau zu ersetzen waren. Die Südfassade überzeugte durch ihre einfache Formensprache und ihre markante Erscheinung. Im Wohngeschoss zeigten sich zudem architektonische Elemente, deren Erhaltung durchaus lohnend erschien, wie z. B. der Kachelofen mit Wandbildern, die qualitätvollen Holzelemente wie Deckenschalungen und Wandtäfer. In der

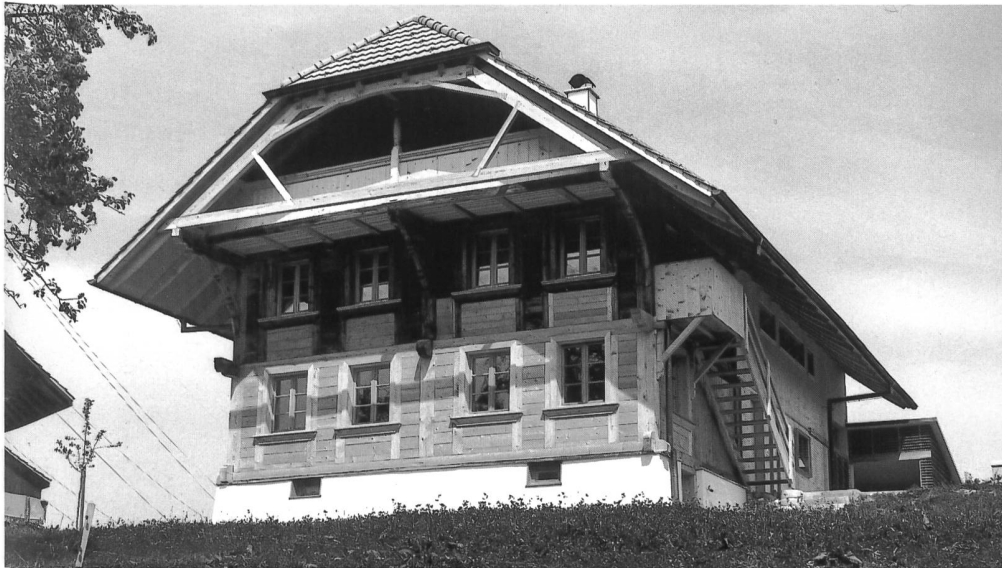
Abb. 2 Altbauteil, mit renovierter Südfassade und teilweise ersetzttem Holzwerk.

Folge wurde dem Bauherrn daher vorgeschlagen, von seiner Idee des Neubaus abzusehen und das bestehende Haus zu renovieren, denn die Architekten sahen in der vorhandenen Bausubstanz eine Menge reizvoller Elemente und Bauteile, die ergänzt werden konnten und mit Neubauteilen zusammen ein Ensemble entstehen liessen, das Traditionelles mit Neuem auf besonders charmante Weise aufleben liess (Abb. 2-3).

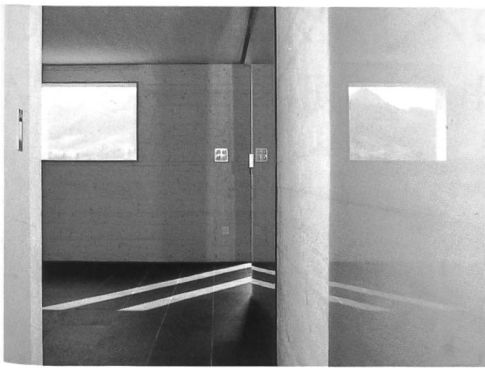
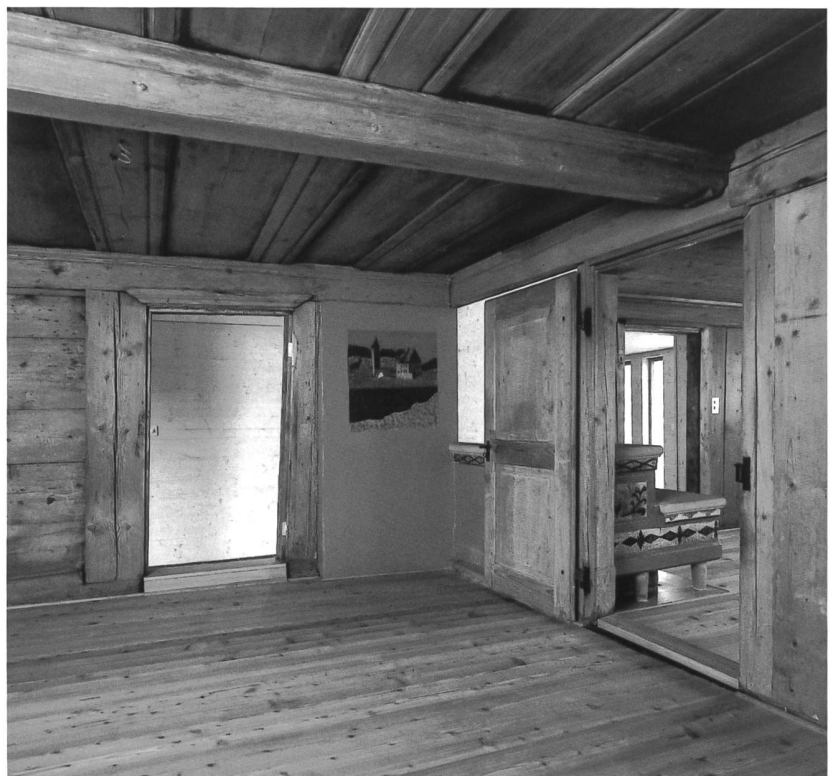
Abb. 7-10 Lichtspiel mit verglasten Trennelementen im Wohnzimmer, Wohn- und Esszimmer (Neubau teil), Küche, renoviertes Zimmer im Erdgeschoss mit Blick in die Stube.

Der Holzbau wurde konsequent fortgeführt. Um der einfachen architektonischen Formsprache gerecht zu werden, wurde die Zahl der Oberflächenmaterialien beschränkt. Zwei einheimische Hölzer, Tanne und Lärche, fanden für Fassaden, Wände, Decken und Böden Verwendung. Im Neubauteil wurde im Erdgeschoss schwarzer Schiefer als Bodenbelag verwendet. Ganz bewusst wurden flexible Wandelemente eingesetzt, die aus satiniertem Glas gefertigt sind und daher die Eigenschaft besitzen, mit Raumspiegelungen Illusionen zu schaffen. Diese wiederum bereichern die einfachen Raumkompositionen, ohne sie zu überfrachten. Das Holz an den Fassaden wurde, wie bei alten Holzbauten üblich, weder gehobelt noch lackiert, was eine natürliche Verwitterung erlaubt. Die Innenräume wurden mit Lasuren mit leichtem Weissanteil versehen und die Holzböden lediglich mit Leinöl behandelt (Abb. 7-10).
