Artikel: La restauration de la salle de la Grande Société à Fribourg

LA RESTAURATION DE LA SALLE DE LA GRANDE SOCIÉTÉ À FRIBOURG

ANNE-CATHERINE PAGE

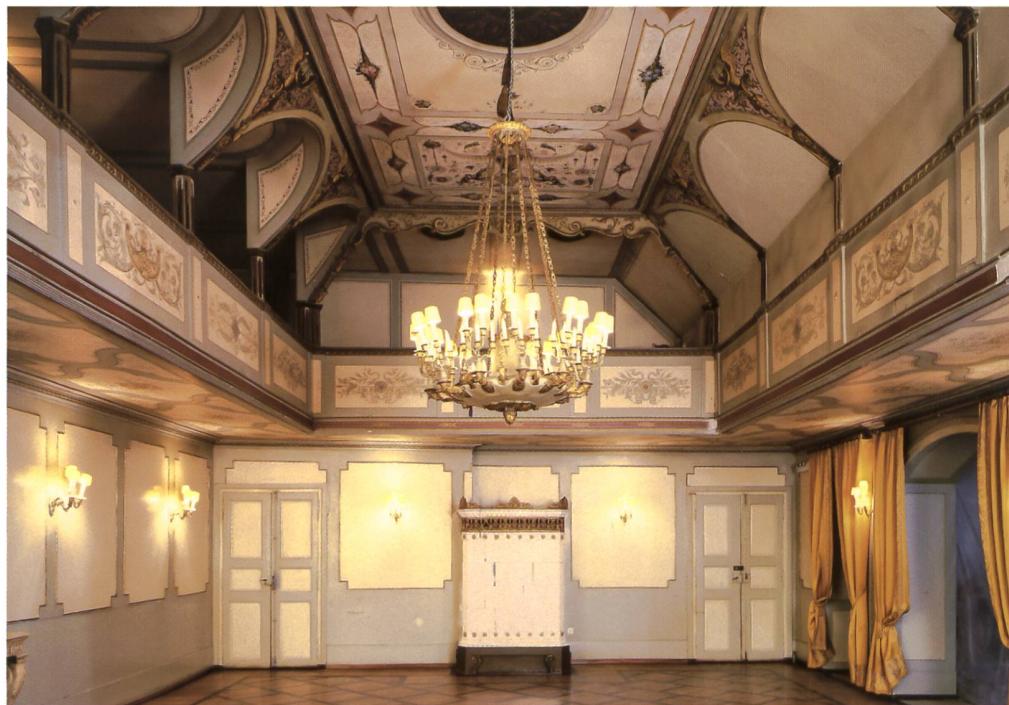
Fig. 1 Vue générale de la salle de bal de la Grande Société, avant restauration.

coco, ces peintures constituent un ensemble unique dans notre canton (fig. 1).

Avant la restauration, toute cette partie inférieure était recouverte d'une couche de peinture uniforme: le fond des parois avait été enduit de vert clair, sur lequel se détachaient des panneaux blancs, respectant les dimensions des éléments originaux en «stucco», mais simplement bordés de petites listes en bois doré (fig. 3); en outre, la plinthe et le soubassement peint avaient été supprimés. Cette intervention balaissa considérablement la salle, gommant tous les effets de reflets sur les surfaces, ainsi que l'effet de contraste entre le niveau inférieur et le plafond. Seuls les panneaux situés entre les fenêtres, que l'on recouvrit postérieurement de miroirs sur consoles³, furent laissés tels quels par mesure d'économie.

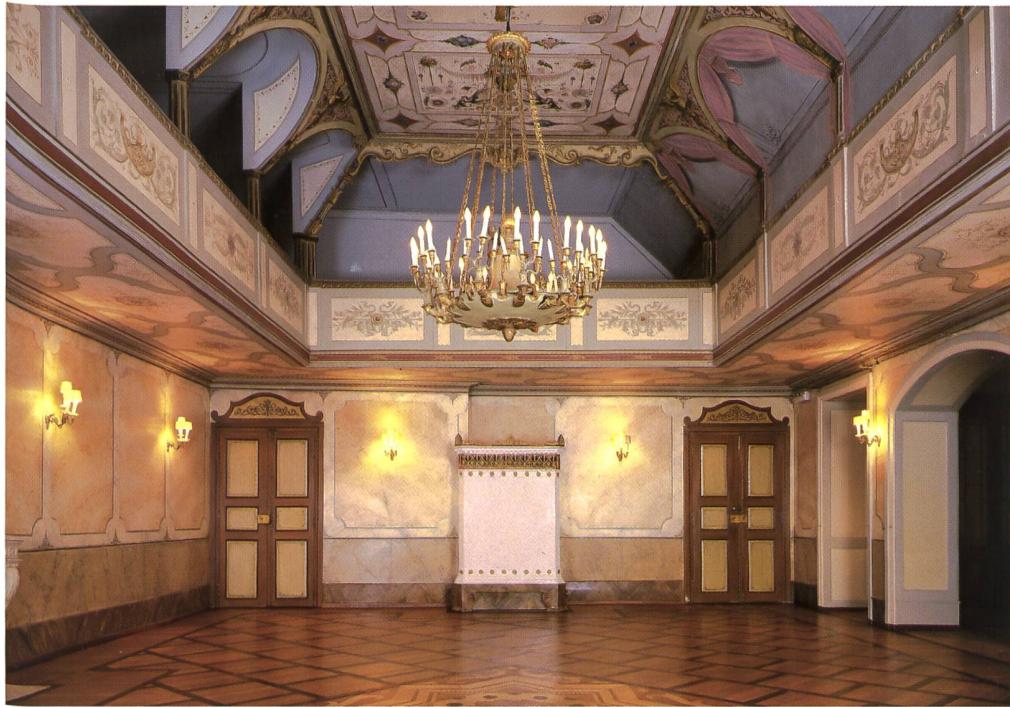
Fig. 2 La salle de bal de la Grande Société, après restauration, avec les portes peintes en faux bois, le grand lustre et le poêle. La galerie à gauche a pour pendant une composition en trompe-l'œil en face.

en parfaite harmonie chromatique avec les éléments de menuiserie qui rythment les deux petits côtés de la pièce (fig. 2), soit les trois encadrements de fenêtres d'un côté, et les deux portes doubles de l'autre. En effet, ces derniers sont recouverts de peinture faux-bois d'une grande finesse, réalisée dans deux tons chocolatés, brun et beige. A l'angle des panneaux de «stucco» et au-dessus de chaque porte, la polychromie est en outre rehaussée de légers motifs décoratifs au trait noir, rappelant quelque peu des arabesques.

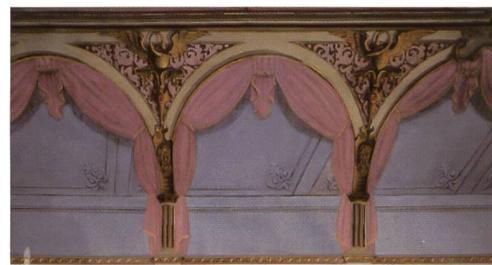
Fig. 3 Détail de la galerie en trompe-l'œil avec ses draperies et ses panneaux en perspective reconstitués.

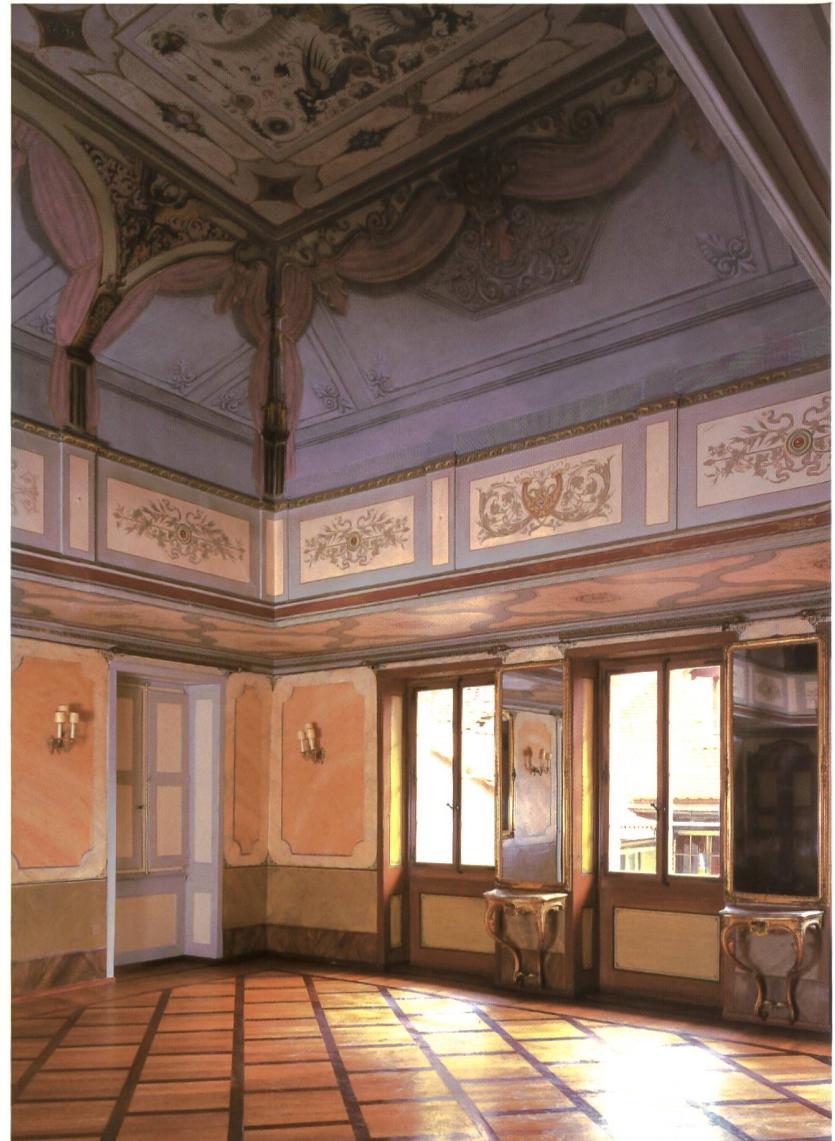
Fig. 4 Vue de l'angle de la salle, du côté des fenêtres et de la fausse galerie – Les différents niveaux du décor sont bien visibles: de bas en haut, décor original de panneaux en «stucco lustro», garde-corps avec peintures décoratives refaites au XX^e siècle, galerie en trompe-l'œil et plafond avec décor original de 1850.

ont simplement été nettoyées. En revanche, du côté des fausses arcades, le décor de draperies, faisant certainement pendant à de réels rideaux sur la face opposée, a pu être lui aussi restitué (fig. 4) sur la base de sondages approfondis et après dégagement d'un élément entier, là où la couche originale s'est avérée être le mieux conservée: il s'agit, derrière un rideau rose à deux pans noués sur les côtés, d'un décor simulé de stucs, figurant des panneaux moulurés ornés aux angles de petits motifs de palmettes. Sur les arcades elles-mêmes, on retrouve le même type d'éléments décoratifs que sur la galerie réelle, soit des motifs de mascarons et de cuirs rehaussés de pierres précieuses, ainsi que de figures de cygnes aux ailes déployées se détachant sur un fond damassé imitant le tissu. Sur le plafond, divisé en trois compartiments séparés par des bandes décoratives, l'intervention purement conservatrice s'est limitée à refixer et nettoyer la couche picturale existante. Des renforts de l'enduit ont également été effectués autour des principales fissures, ainsi que quelques légères retouches sur les zones présentant des taches. Lors d'une prochaine étape, une restauration complète pourra être effectuée de manière ciblée à cet endroit, sans aucun risque pour le reste du décor de la salle. Enfin, l'examen de la surface du plafond à la lumière rasante a révélé un décor losangé sous le surpeint des plages apparaissant actuelle-
