**Zeitschrift:** Patrimoine fribourgeois = Freiburger Kulturgüter  
**Herausgeber:** Service des biens culturels du canton de Fribourg = Amt für Kulturgüter des Kantons Freiburg  
**Band:** - (2001)  
**Heft:** 13

**Artikel:** La restauration de la salle de la Grande Société à Fribourg  
**Autor:** Page, Anne-Catherine  
**DOI:** <https://doi.org/10.5169/seals-1035767>

# LA RESTAURATION DE LA SALLE DE LA GRANDE SOCIÉTÉ À FRIBOURG

ANNE-CATHERINE PAGE

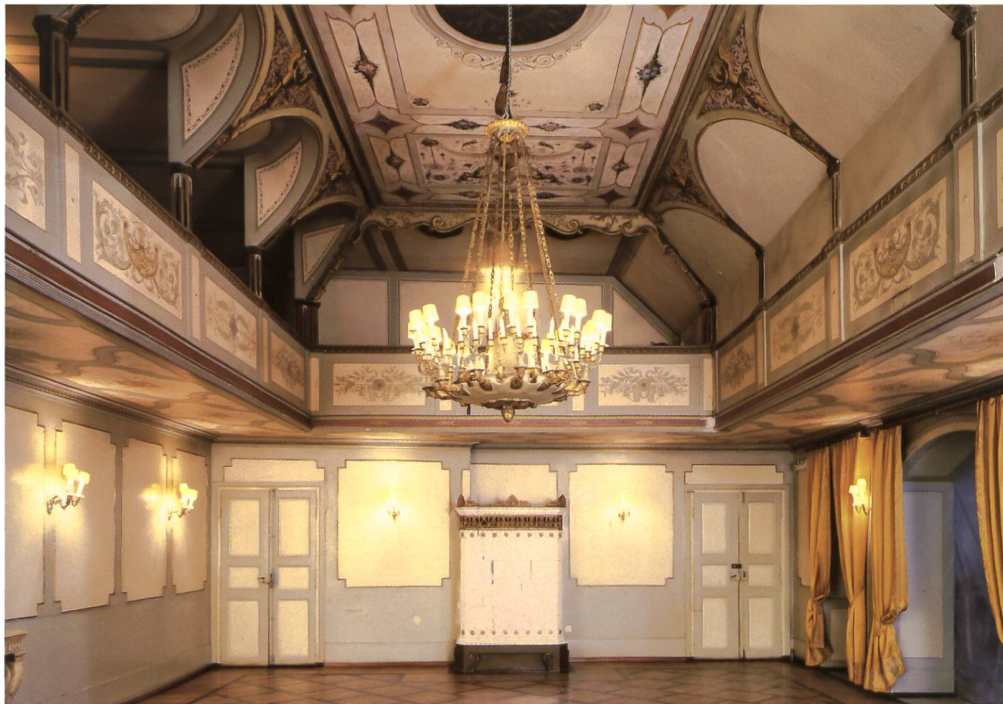
Fig. 1 Vue générale de la salle de bal de la Grande Société, avant restauration.

coco, ces peintures constituent un ensemble unique dans notre canton (fig. 1).

Avant la restauration, toute cette partie inférieure était recouverte d'une couche de peinture uniforme: le fond des parois avait été enduit de vert clair, sur lequel se détachaient des panneaux blancs, respectant les dimensions des éléments originaux en «stucco», mais simplement bordés de petites listes en bois doré (fig. 3); en outre, la plinthe et le soubassement peint avaient été supprimés. Cette intervention banalisait considérablement la salle, gommant tous les effets de reflets sur les surfaces, ainsi que l'effet de contraste entre le niveau inférieur et le plafond. Seuls les panneaux situés entre les fenêtres, que l'on recouvrit postérieurement de miroirs sur consoles<sup>3</sup>, furent laissés tels quels par mesure d'économie.

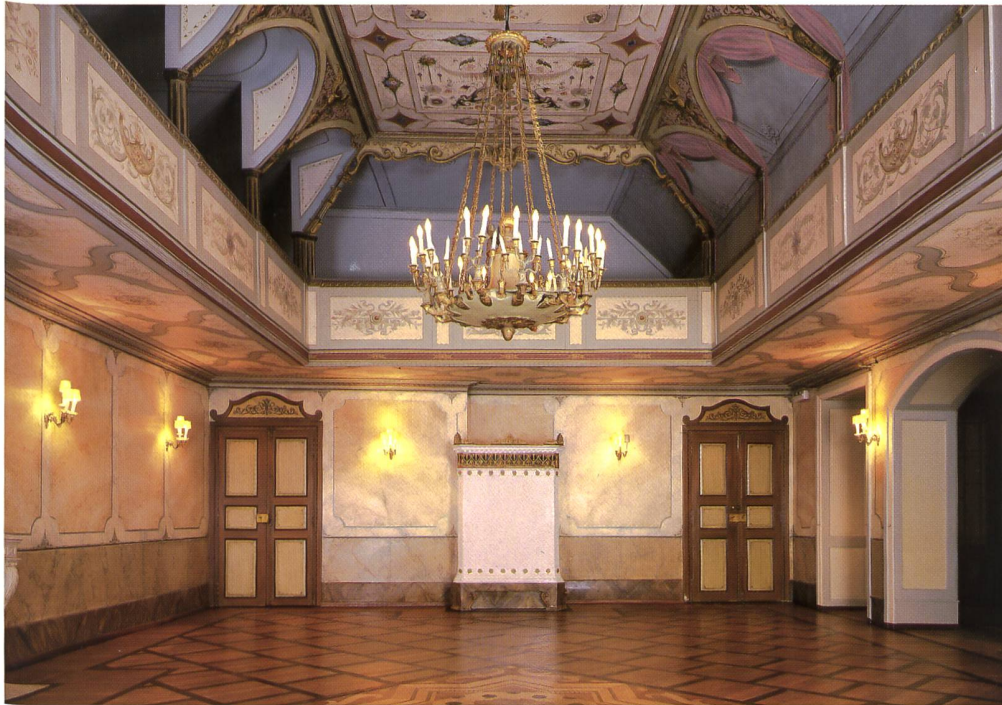
Fig. 2 La salle de bal de la Grande Société, après restauration, avec les portes peintes en faux bois, le grand lustre et le poêle. La galerie à gauche a pour pendant une composition en trompe-l'œil en face.

en parfaite harmonie chromatique avec les éléments de menuiserie qui rythment les deux petits côtés de la pièce (fig. 2), soit les trois encadrements de fenêtres d'un côté, et les deux portes doubles de l'autre. En effet, ces derniers sont recouverts de peinture faux-bois d'une grande finesse, réalisée dans deux tons chocolatisés, brun et beige. A l'angle des panneaux de «stucco» et au-dessus de chaque porte, la polychromie est en outre rehaussée de légers motifs décoratifs au trait noir, rappelant quelque peu des arabesques.

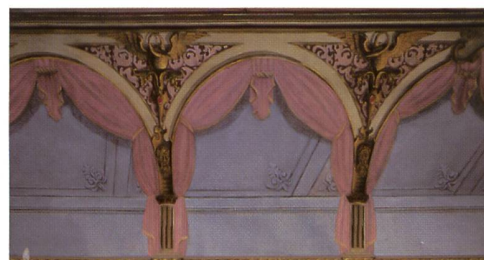
Fig. 3 Détail de la galerie en trompe-l'œil avec ses draperies et ses panneaux en perspective reconstitués.

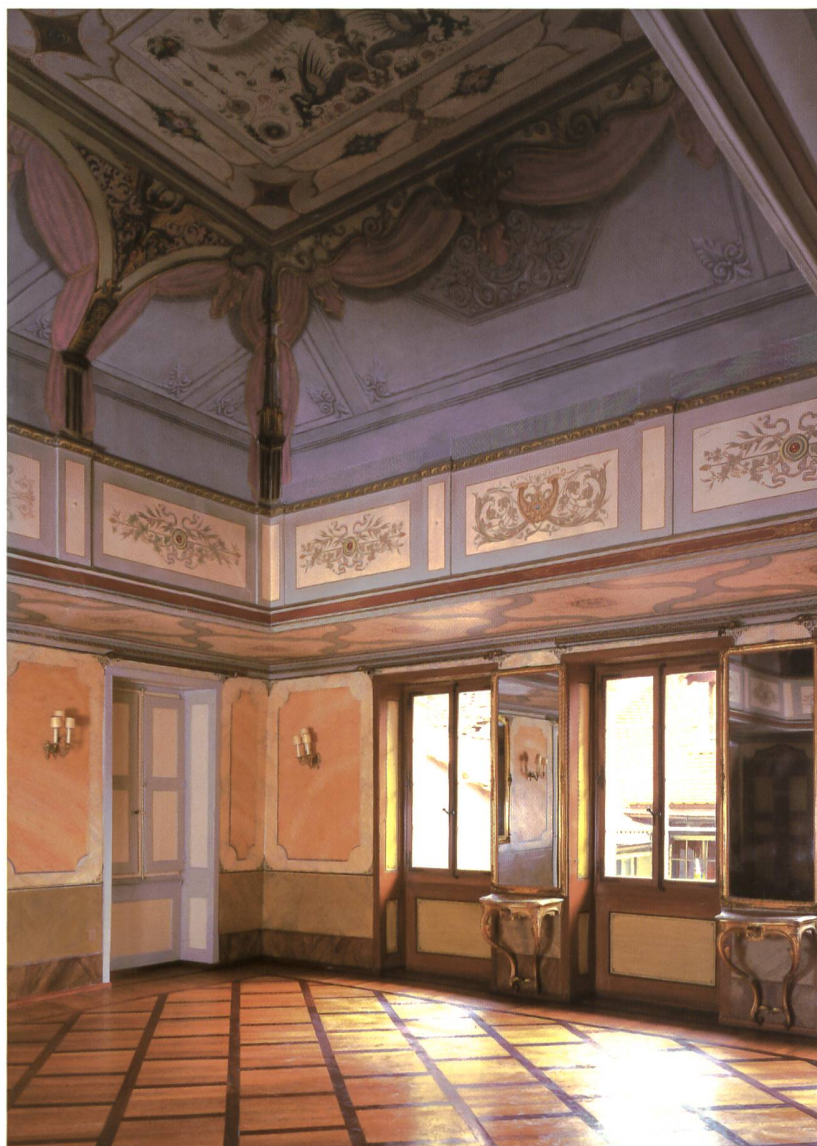
Fig. 4 Vue de l'angle de la salle, du côté des fenêtres et de la fausse galerie – Les différents niveaux du décor sont bien visibles: de bas en haut, décor original de panneaux en «stucco lustro», garde-corps avec peintures décoratives refaites au XX<sup>e</sup> siècle, galerie en trompe-l'œil et plafond avec décor original de 1850.

ont simplement été nettoyées. En revanche, du côté des fausses arcades, le décor de draperies, faisant certainement pendant à de réels rideaux sur la face opposée, a pu être lui aussi restitué (fig. 4) sur la base de sondages approfondis et après dégagement d'un élément entier, là où la couche originale s'est avérée être le mieux conservée: il s'agit, derrière un rideau rose à deux pans noués sur les côtés, d'un décor simulé de stucs, figurant des panneaux moulurés ornés aux angles de petits motifs de palmettes. Sur les arcades elles-mêmes, on retrouve le même type d'éléments décoratifs que sur la galerie réelle, soit des motifs de mascarons et de cuirs rehaussés de pierres précieuses, ainsi que de figures de cygnes aux ailes déployées se détachant sur un fond damassé imitant le tissu. Sur le plafond, divisé en trois compartiments séparés par des bandes décoratives, l'intervention purement conservatrice s'est limitée à refixer et nettoyer la couche picturale existante. Des renforts de l'enduit ont également été effectués autour des principales fissures, ainsi que quelques légères retouches sur les zones présentant des taches. Lors d'une prochaine étape, une restauration complète pourra être effectuée de manière ciblée à cet endroit, sans aucun risque pour le reste du décor de la salle. Enfin, l'examen de la surface du plafond à la lumière rasante a révélé un décor losangé sous le surpeint des plages apparaissant actuelle-
