L'ÉGLISE D'ORSONNENS, SON DÉCOR ET SA RESTAURATION

MARIE-THÉRÈSE TORCHE-JULMY / MARINO MAGGETTI / JULIAN JAMES

L'église d'Orsonnens, construite par Fernand Dumas en 1936, compte parmi ses réalisations les plus intéressantes, grâce à sa décoration de style Art déco pour laquelle il a privilégié un matériau spécifique, le marbre. L'intérêt artistique de l'édifice et la conservation de la quasi-totalité de la substance d'origine impliquaient que toute intervention soit programmée avec soin. Les travaux indispensables de restauration extérieure et intérieure, entrepris de 1995 à 2002, ont été parfaitement respectueux du bâtiment et du décor originel, allant jusqu'à la conservation-restauration de la peinture des murs de la nef.

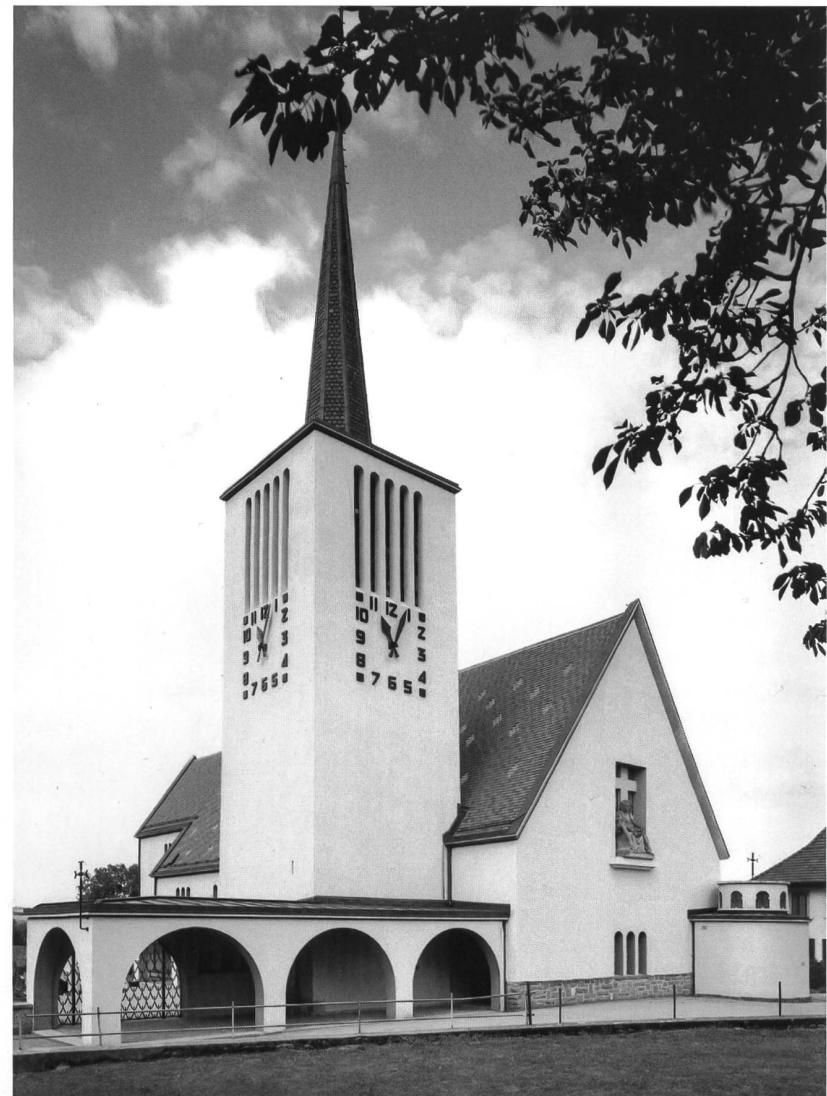
Fig. 1 L'église d'Orsonnens vue de l'est, avec le péristyle conduisant à l'entrée principale placée latéralement.

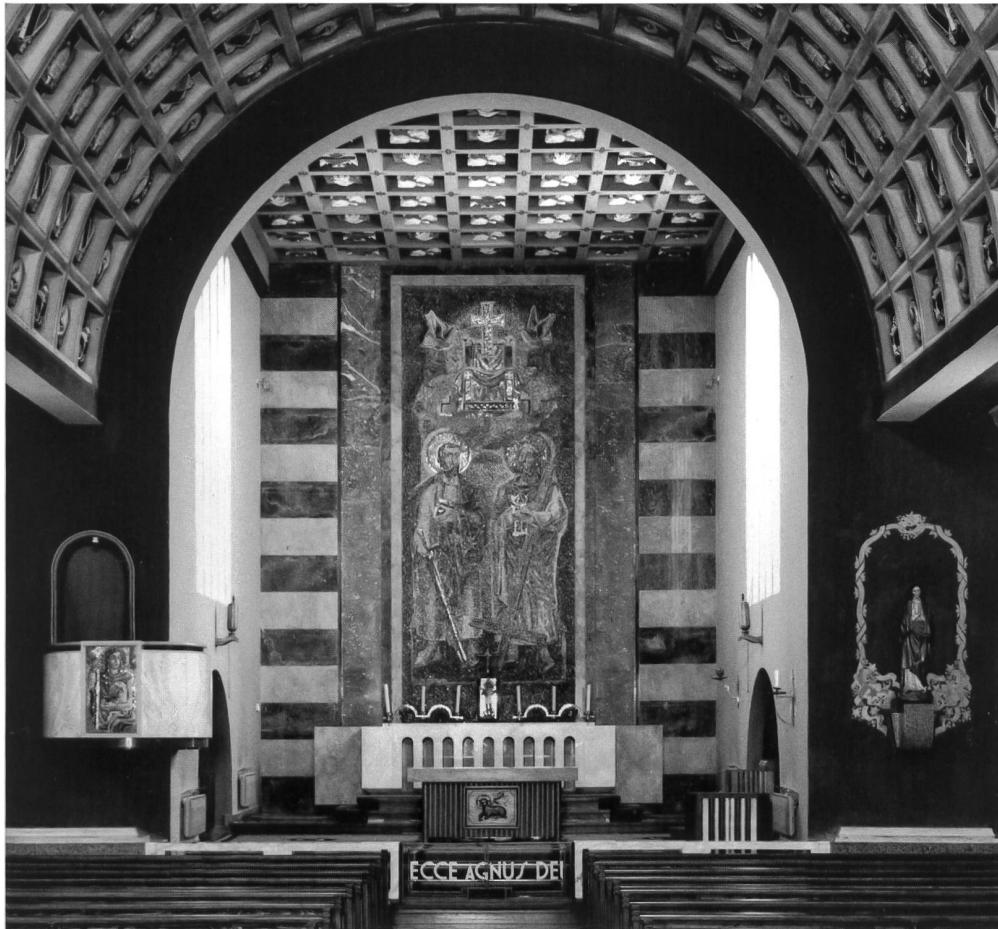
Fig. 5 Mosaïque du chevet représentant saint Pierre et saint Paul (Willy Jordan, 1936), avec son encadrement de marbre.

A Orsonnens, Dumas a choisi le marbre. Est-ce là aussi une référence à la décoration en marbre de certaines églises romaines? Il utilisa ce matériau aux multiples variétés de veinures et de couleurs avec habileté et en sélectionna dix espèces différentes. Recouvrant tout le chevet du chœur, il sert de cadre à la mosaïque de Willy Jordan qui constitue un imposant retable, dont une partie des tesselles est aussi en marbre. Il se

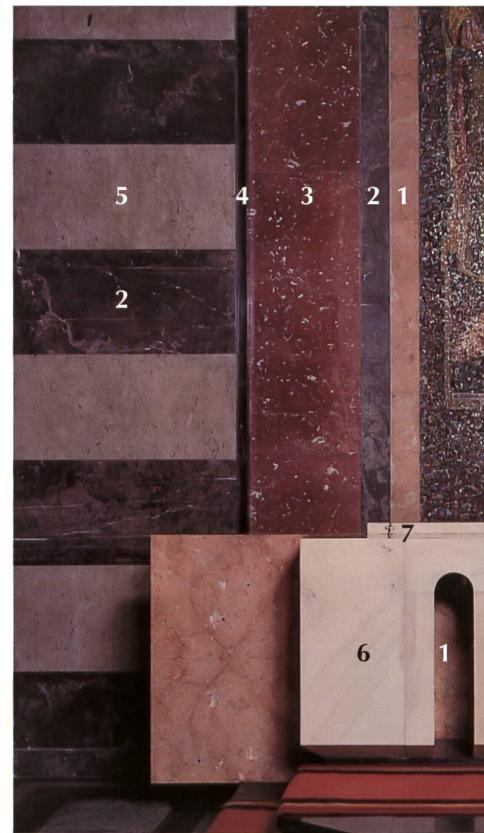
Fig. 6 Détail des éléments en marbre du chœur. La numérotation est celle de la fig. 8.

Le tableau comparatif des roches (fig. 8) met en regard le plan de Fernand Dumas de décembre 1935 (fig. 4) et les marbres identifiés *in situ*, selon la publication de Müller. La numérotation suit en principe celle de Dumas. Les numéros 1 à 7 sont représentés à la figure 6, la chaire est réalisée essentiellement en «Biala Marianna» (n° 6), tandis que le numéro 10, «Verde Issogne», constitue le corps du bénitier³⁷. La cuve des fonts baptismaux est exécutée en «Hauteville» et repose sur du

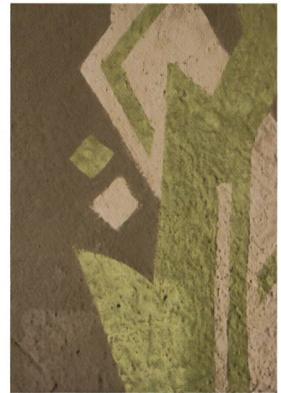
Fig. 7 Essai de nettoyage d'une croix de consécration.

Une phase d'études, associant les compétences de l'ingénieur⁴⁹ et du conservateur-restaurateur, précédé la réalisation du concept proprement dit. Cette équipe pluridisciplinaire se préoccupa des causes des dégâts liées à la physique du bâtiment et aux conditions climatiques, afin d'établir des circonstances favorables à une pérennité des interventions de conservation. Les profondes fissures côté nord, par lesquelles l'eau s'infiltrait et qui avaient provoqué la dégradation du chemin de croix, furent examinées pour être traitées. L'analyse des données climatiques permit de confirmer l'absence de risque de condensation à la surface des peintures, sensibles à l'eau. Enfin, l'état de conservation des décors peints et la faisabilité des traitements conservatoires furent évalués au moyen de sondages et d'essais *in situ* (fig. 7). Les traitements compriront essentiellement le nettoyage et le fixage des couches

picturales et la stabilisation des enduits. La sensibilité à l'humidité de la peinture aqueuse, probablement liée à la colle ou à la caséine, imposa un nettoyage à sec, ou gommage à l'éponge synthétique WISHAB, qui déloge les saillances en s'effritant. Cette méthode «douce» réduit l'effet d'abrasion et évite l'usure des reliefs de la couche picturale. La pulvérulence de certaines couleurs du chemin de croix exigea une approche prudente et méthodique, avec pré-fixage local. Les efflorescences salines furent éliminées mécaniquement. Coulis et mortier à la chaux furent utilisés pour le renfort d'adhésion de l'enduit et le colmatage des fissures et des lacunes, retouchées à l'aquarelle. (J.J.)

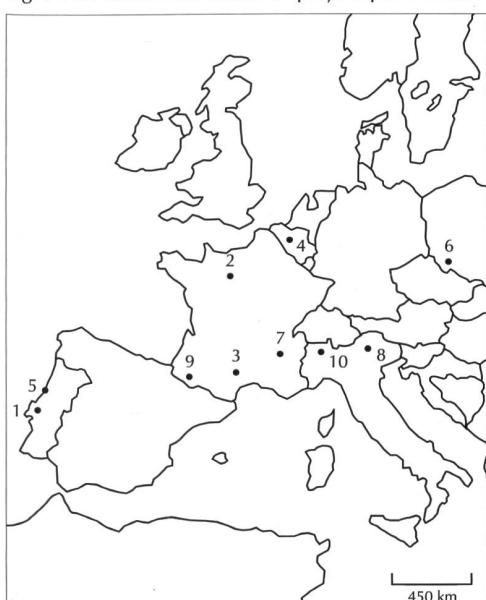
Fig. 9 Provenance des roches employées par Dumas.

Il est difficile d'estimer combien de roches étaient commercialisées en Suisse en 1935 lorsque Fernand Dumas préparait ses plans pour l'église d'Orsonnens. La carte de distribution (fig. 9) montre qu'il s'est surtout orienté en dehors de la Suisse et qu'il a préféré les calcaires plutôt que d'autres roches. De même, la distance ne semblait pas jouer un rôle déterminant. Ces calcaires sont
