Zeitschrift: Patrimoine fribourgeois = Freiburger Kulturgüter
Herausgeber: Service des biens culturels du canton de Fribourg = Amt für Kulturgüter des Kantons Freiburg
Band: - (2007)
Heft: 17: Le cloître de l'abbaye d'Hauterive = Der Kreuzgang der Abtei Altenryf

LES DÉCORS PEINTS DU CLOÎTRE ET DE L'AILE OCCIDENTALE DE L'ABBAYE D'HAUTERIVE

BRIGITTE PRADERVAND

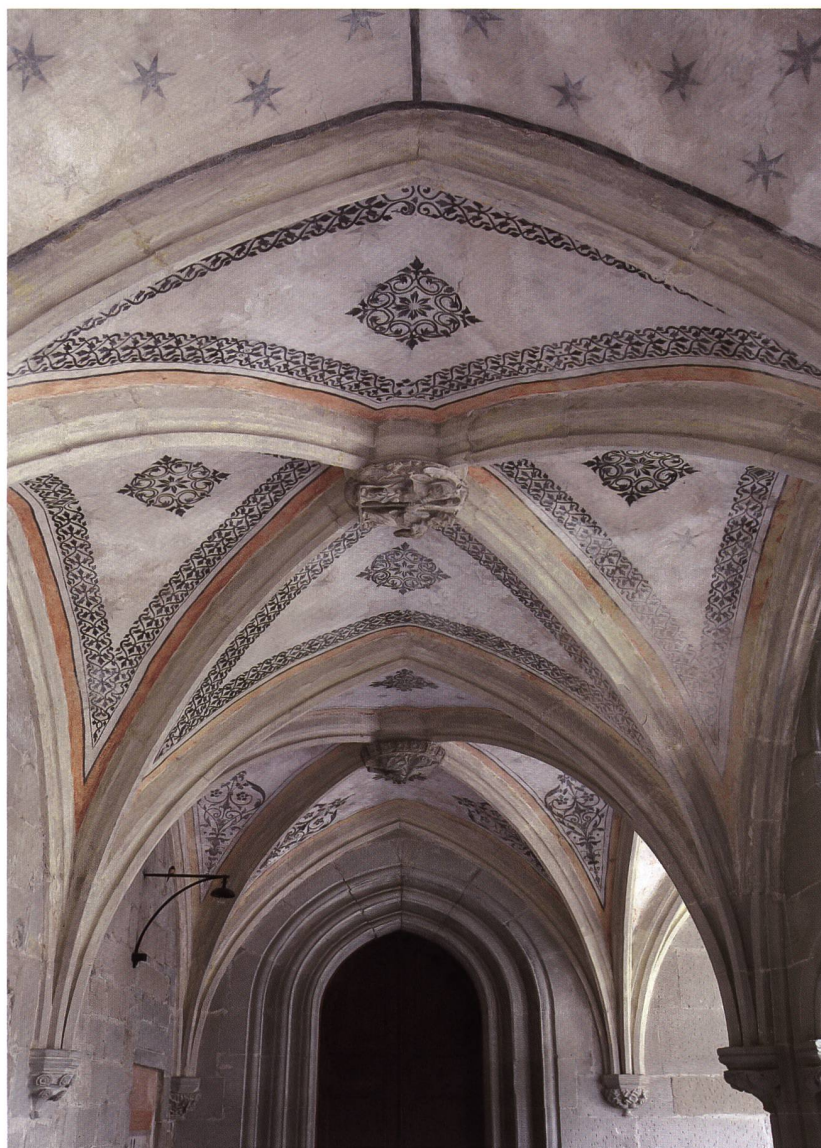
Fig. 54 Travées 18, 19 et 20. La reconstitution entreprise au début du XX^e siècle des différents décors peints dans trois travées successives a été conservée et restaurée.
Abb. 54 Traveen 18, 19 und 20. Die zu Beginn des 20. Jh. ausgeführte Rekonstruktion je einer andern Fassung in diesen drei Jochen wurde beibehalten und restauriert.

Dans les travées 18, 19 et 20 (fig. 54), les restaurateurs du début du XX^e siècle ont voulu montrer les différents types de décors peints retrouvés dans le cloître. Ils ont privilégié la restauration – ou restitution – d'un seul décor par travée et les ont présentés successivement sans que bien sûr ces trois décors aient coexisté dans l'histoire du bâtiment (seules les peintures des travées 19 et 20 constituent une seule étape historique). Une fois la démonstration faite, les autres travées ont été traitées de manière plus aléatoire, on s'est contenté de restituer çà et là les motifs les plus intéressants qui subsistaient en visant une harmonie d'ensemble.

Cette curieuse cohabitation ne doit pas étonner, c'est une pratique courante au début du XX^e siècle que de montrer toutes les étapes historiques en même temps. Cette attitude s'inscrit d'ailleurs en réaction à l'unité de style prônée par Viollet-le-Duc et ses émules. Mais c'est probablement aussi, sans doute, un côté plus pragmatique qui a fixé le choix des restaurateurs: sur les photographies anciennes, la polychromie du XVI^e siècle apparaît en partie détruite dans certaines zones après les grattages effectués sur les voûtaings. Faire un choix d'étape sans surpeindre ou détruire était dès lors probablement impossible.

Pour les nervures des ogives, un simple brossage a apparemment été effectué, sans restitution de décors. On a vraisemblablement renoncé à couvrir la pierre – la molasse – d'un badigeon, préférant sans doute voir la pierre nue. On avait aussi procédé comme cela en plusieurs endroits de l'église, sur les piliers de la nef, vers la clôture, par exemple. Les limites entre le

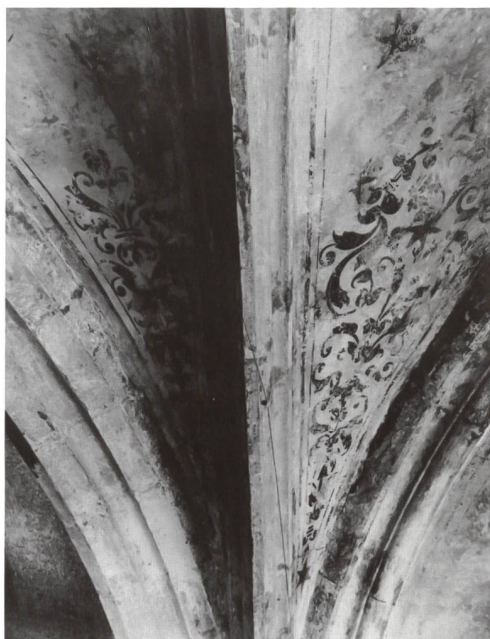
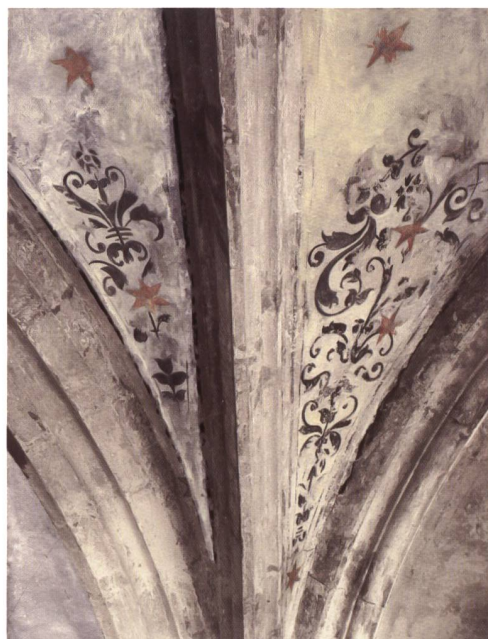
Fig. 55 et 56 Etoiles gothiques, de 1320-1330, et mauresques maniéristes, vers 1595. Photographie après le dégagement par Eugène de Weck et Oswald Pilloud, à gauche, et relevé d'Ernest Correvon après la restauration de 1912-1913.

sont engagés. Pour les peintures figuratives il est décidé, en fin de chantier, de faire appel au peintre-restaurateur vaudois Ernest Correvon, spécialisé dans la restauration des peintures murales. Ce dernier a également laissé de précieux relevés après travaux qui se trouvent à Berne aujourd'hui, aux Archives fédérales des monuments historiques⁷ (fig. 56 et 57).

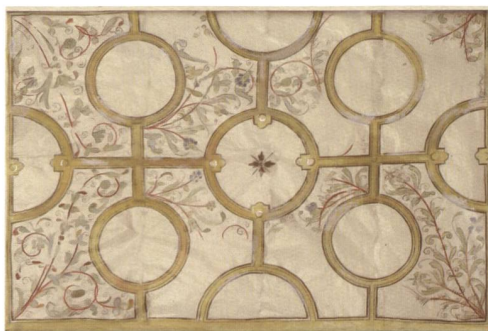
Fig. 57 Chapelle du cloître; décor maniériste de la voûte, fin du XVI^e siècle; relevé d'Ernest Correvon, 1912-1913.

dépense une forte somme. D'après les documents iconographiques conservés aux Archives fédérales des monuments historiques de Berne, et d'après les sources écrites également, on constate qu'il ne s'agissait pas de consigner un état des peintures après leur mise au jour, mais bien de reproduire l'état restauré, avec les ajouts et retouches. A quelles fins? Nous l'ignorons. Peut-être pour en conserver un souvenir, à l'abri des intempéries. Dans le cadre de son intervention, il est encore question pour Ernest Correvon d'apporter «certaines corrections» notamment dans la chapelle du cloître que l'on juge restaurée trop vivement¹⁰ (fig. 57).

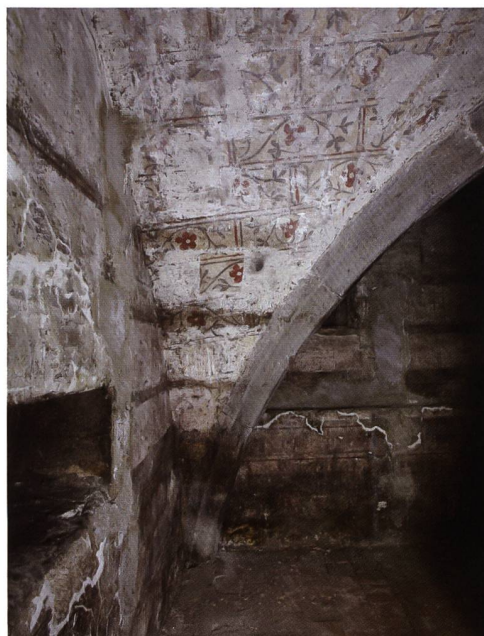
Fig. 58 Aile occidentale, salle gothique, 1320-1330. Le faux appareil avec rinceaux et rosettes couvre les murs et les voûtes.
Abb. 58 Gotischer Saal im Westflügel, 1320/30. Die Quadermalerei mit Rosenranken überzieht Mauern und Gewölbe.

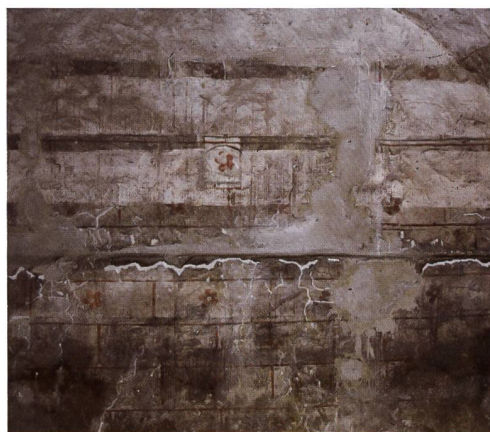
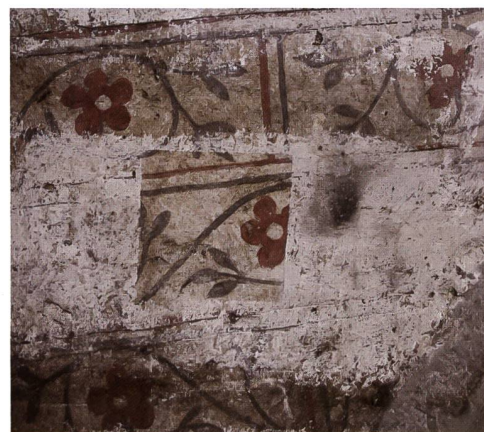
Fig. 59 et 60 Aile occidentale, salle gothique; faux appareil avec rinceaux et rosettes, 1320-1330.
Abb. 59 u. 60 Gotischer Saal im Westflügel; Quadermalerei mit Rosenranken, 1320/30.

des rosettes à cinq pétales ocre rouge peintes sur un badigeon blanc. Ce motif se complique d'un faux appareil à doubles joints ocre rouge et noirs (fig. 59-60). Sur quelques voûtains apparaissent des traces d'incision dans l'enduit. La troisième travée, au nord, montre sur les voûtes et les parois une rosette ocre rouge entourée de

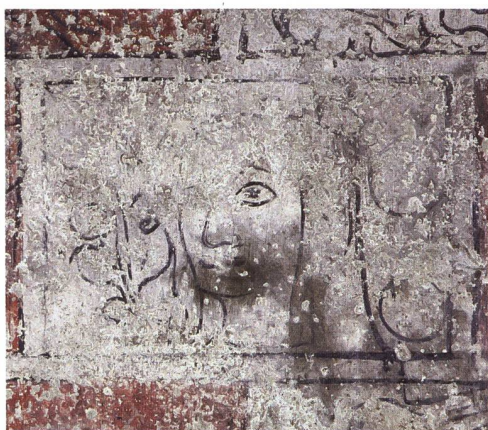
Fig. 64 Aile occidentale, salle sud; détail du faux appareil gothique du mur nord, 1320-1330.

Dans la salle située le plus au sud, un motif plus complexe encore est apparu. Sur les voûtes, des rosettes ocre rouge entourées de rinçaux noirs sont inscrites dans un faux appareil semblable à celui de la travée nord, mais très effacé (fig. 61). Sur la paroi nord est apparu un décor montrant des assises alternées ocre rouge et ocre jaune à l'intérieur desquelles apparaissent des motifs figuratifs. On y distingue plusieurs visages, des feuilles de chêne accompagnées de leurs fruits, des animaux fabuleux (fig. 62-64). Ces figures semblent disposées de manière aléatoire et ne paraissent pas former une suite logique pour illustrer un récit comme on peut le trouver parfois. Mais une petite partie seulement est conservée,

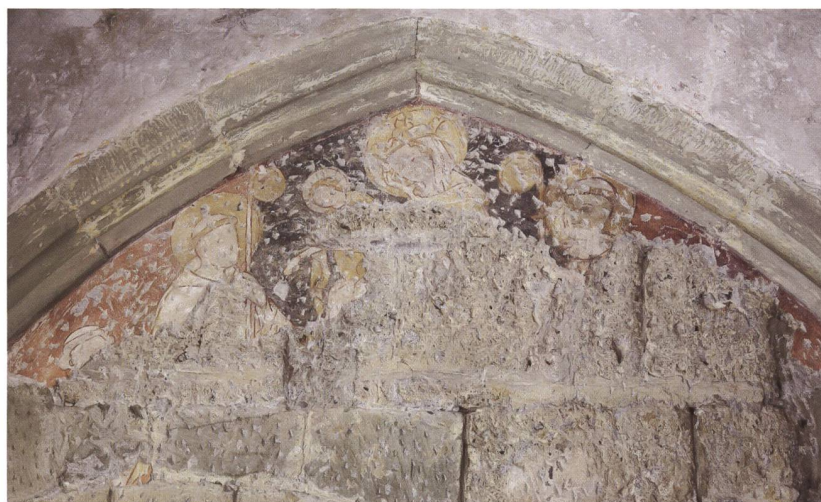
Fig. 65 Vierge à l'Enfant avec deux saints abbés, vers 1330.
Abb. 65 Muttergottes mit zwei heiligen Äbten, um 1330.

partiellement (fig. 65). L'enlèvement des badigeons révéla une peinture magnifique, de très grande qualité. De part et d'autre de la Vierge se voient deux saints abbés, probablement saint Bernard et saint Benoît. La délicatesse des traits du visage de la Vierge, la sûreté des contours des figures assurent la présence d'un peintre expérimenté. L'inclinaison de la tête de la Vierge et les traits de son visage, le drapé du voile, les figures des saints permettent d'attribuer cette peinture au XIV^e siècle: elle a vraisemblablement été effectuée lors des grands travaux de transformations de 1320-1330, ou peu après.

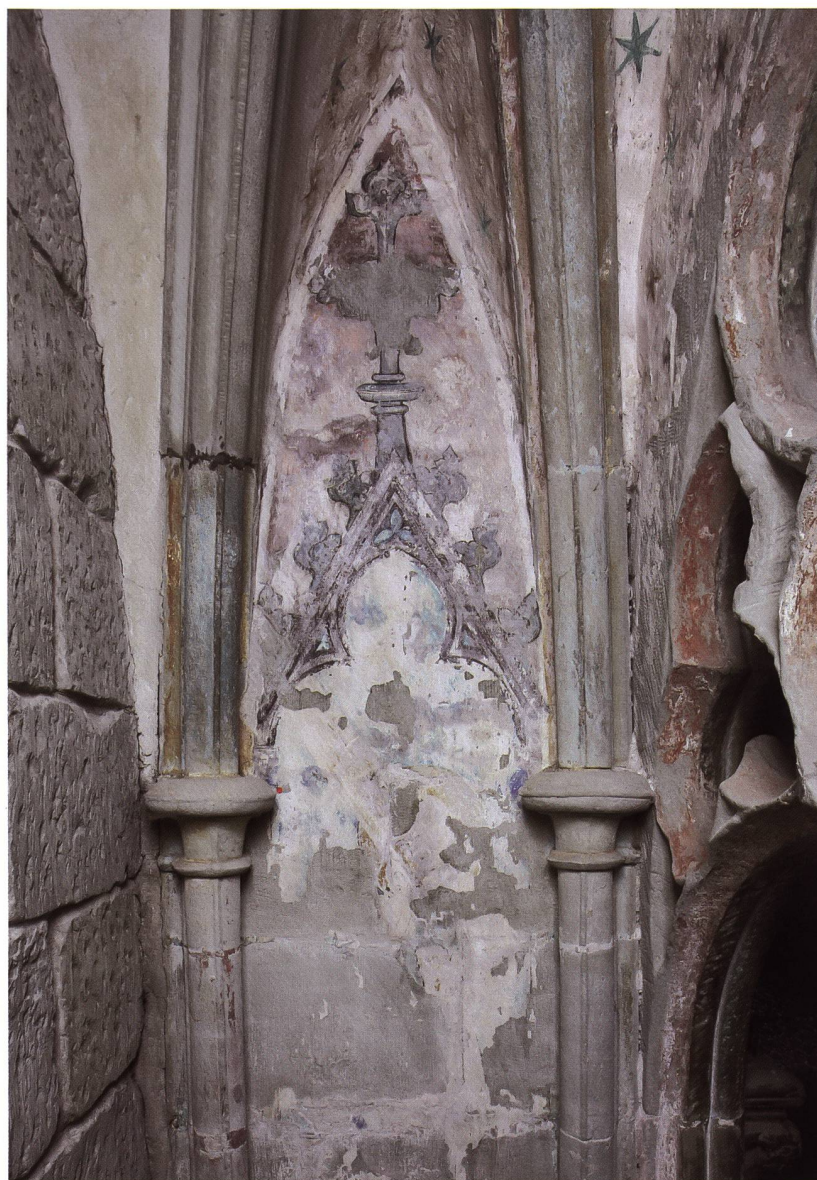
Fig. 70 Enfeu présumé de l'abbé Petrus Dives. La restauration du début du XX^e siècle a créé un contraste entre le décor peint de 1320-1330 et le mur du fond de la niche.
Abb. 70 Grabnische, vermutlich des Abts Petrus Dives. Die Restaurierung des frühen 20. Jahrhundert schuf den Kontrast der Malerei von 1320/30 zum Mauerwerk der Nischenrückwand.

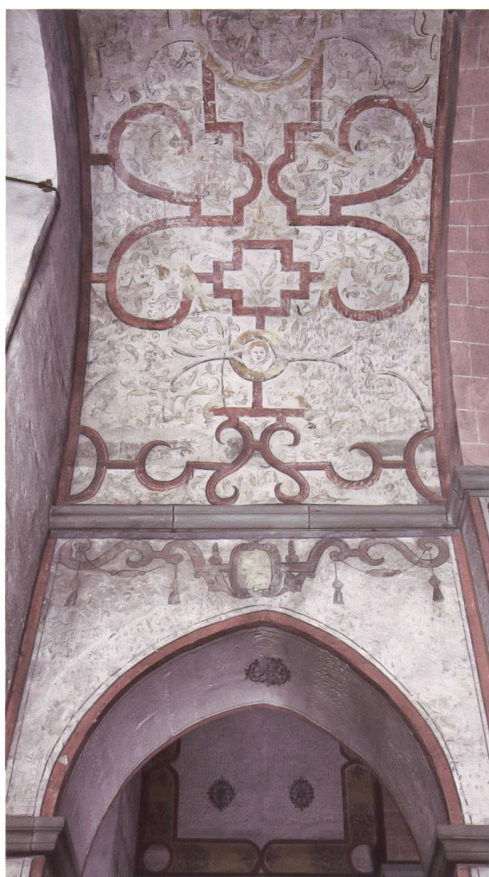
Fig. 75 Décor maniériste sur les voûtes des bas-côtés de l'église abbatiale, fin du XVI^e siècle.

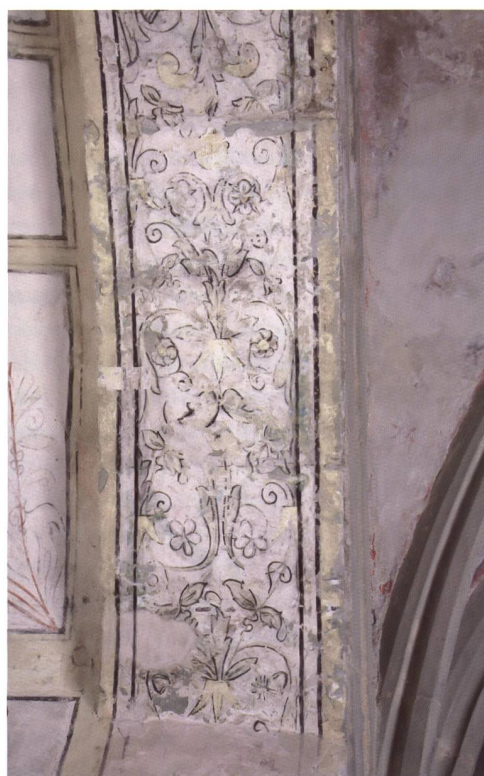
Fig. 76 Décor maniériste à l'intrados de l'arc de l'entrée de la chapelle du cloître, fin du XVI^e siècle.
