**Heft:** 17: Le cloître de l'abbaye d'Hauterive = Der Kreuzgang der Abtei Altenryf

**Artikel:** La conservation-restauration de la pierre et des décors peints du cloître 2002-2004

# LA CONSERVATION-RESTAURATION DE LA PIERRE ET DES DÉCORS PEINTS DU CLOÎTRE 2002-2004

OLIVIER GUYOT ET JULIAN JAMES

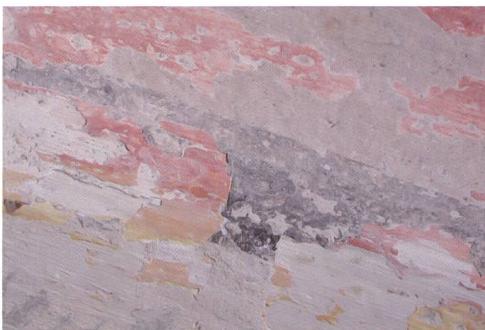
Fig. 79 Voûtain de la travée 23; phase I (1320-1330): épais filet noir en bordure de voûtain; phase II (XVI<sup>e</sup> siècle): fragments de bordures jaune et rouge; phases III et IV: traces de badigeons monochromes ultérieurs.

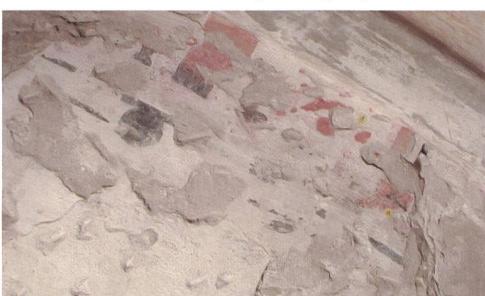
Fig. 80 Travée 26, mur est; superposition des décors à bordure du XVI<sup>e</sup> siècle: un premier décor à bordure rouge bordée d'un double filet noir à perles (phase III) est recouvert d'une bordure rouge bordée d'un double filet noir (phase IV). Ce sondage indique qu'il y a un décor supplémentaire par rapport aux voûtaisons (cf. fig. 82).

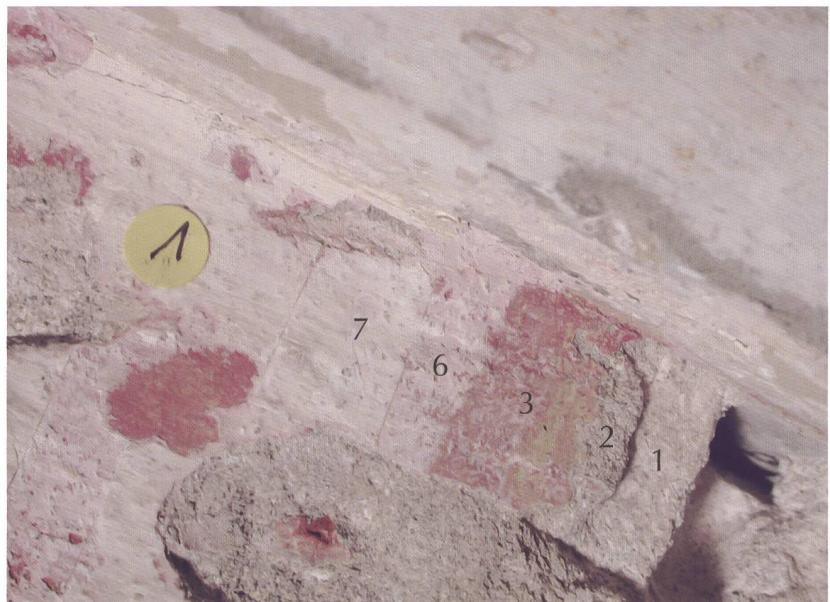
Fig. 81 Travée 26, mur est; sondages avec fiche descriptive.

N° couche	N° phase	Description	Remarques
8		Enduit grossier (0-5mm)	Cet enduit est présent dans les trous de piquage. XVII <sup>e</sup> siècle?
7		Fine couche blanche, striée, inclusions de grains de sable.	Badigeon
6		Fine couche rose pâle, inclusions de grains de sable	Cette couche n'est présente que sur la zone qui suit le formeret, formant une bordure de 7-8 cm de largeur. Présente pour masquer le décor avant l'application de la couche 7?
5	IV	Fine couche rouge et noire (manque sur la photo)	Décor: bande rouge et double filets noirs. Décor du XVI <sup>e</sup> siècle (?)
4		Fine couche blanche (manque sur la photo)	Badigeon de préparation de la couche 5
3	III	Fine couche rouge orangée appliquée sur l'enduit 2	Représentation de saint Michel et bordure à perles, réalisé directement sur l'enduit frais, sans pose préalable d'un badigeon de préparation.
2	III	Enduit fin, gris, homogène, env. 1 cm d'épaisseur	C'est sur cet enduit gris que l'on trouve la représentation de saint Michel.

1	I (?)	Enduit fin, légèrement gris-beige, homogène, d'env. 1 cm d'épaisseur	Enduit formant un faux joint (?); il ne va pas en profondeur lorsqu'on gratté entre la paroi et l'arc formeret. Cette couche ressemble à la couche 1 relevée dans les travées 1 à 6 (BLASER et al. 2004 strat. 3-1)
0		Molasse

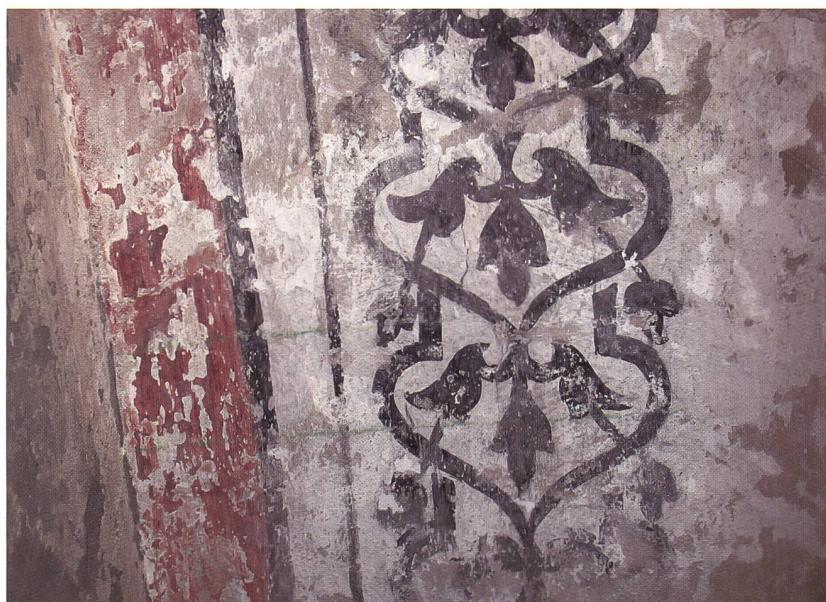
Fig. 82 Travée 26, mur est; bordures des phases III (en haut) et IV (en bas), fin du XVI<sup>e</sup> siècle (cf. fig. 80).

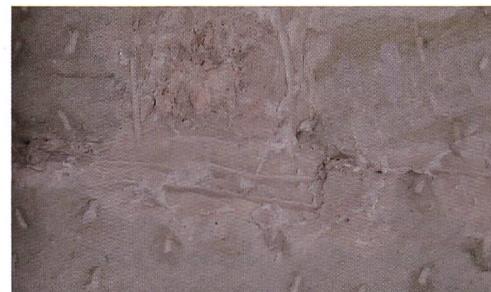
Fig. 84 Travée 22, portion de maçonnerie appartenant au premier cloître roman; jointolement à «pietra rasa», visible au fond de l'enfeu. Le mortier a été incisé lorsqu'il était encore frais. La fonction de ce marquage semble être décorative; il se trouve sur toutes les surfaces maçonnées des constructions antérieures au XIV<sup>e</sup> siècle encore existantes.

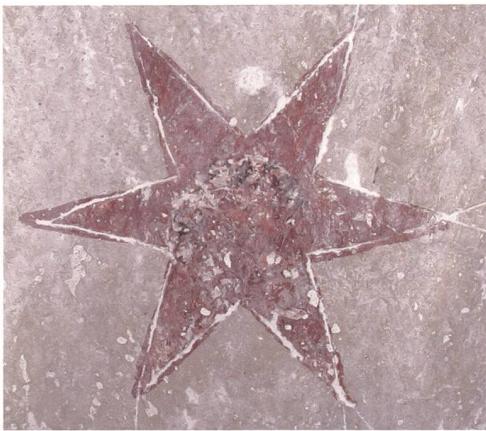
Fig. 85 Voûtain de la travée 22; étoile rouge avec incisions dans l'enduit dessinant son contour. Au cœur de l'étoile, un cercle avec des traces de noir, qui témoigne de la présence probable d'une feuille métallique (par exemple de l'argent) ou bien d'un élément en relief aujourd'hui disparu.

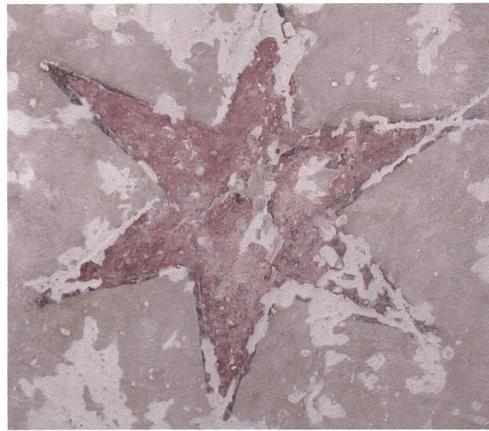
Fig. 87 Voûtain de la travée 23; étoile rouge avec incisions dans l'enduit dessinant son contour. Dans ce cas, des traces de noir sont visibles sur les bords de l'étoile, témoignant de la présence probable d'une feuille métallique, par exemple de l'argent, pour créer un effet étincelant.

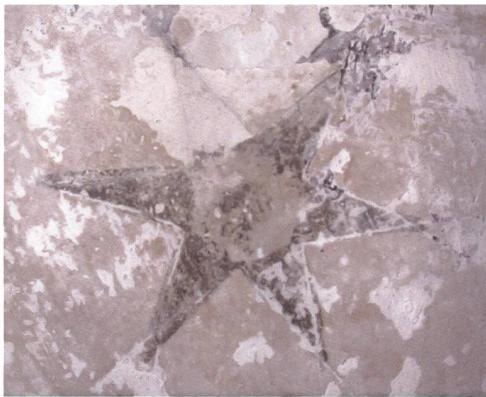
Fig. 86 Voûtain de la travée 17; étoile verte, probablement bleue à l'origine, avec, au cœur de l'étoile, un cercle avec des traces de noir, qui témoigne de la présence probable d'une feuille métallique (par exemple de l'argent) ou bien d'un élément en relief aujourd'hui disparu.

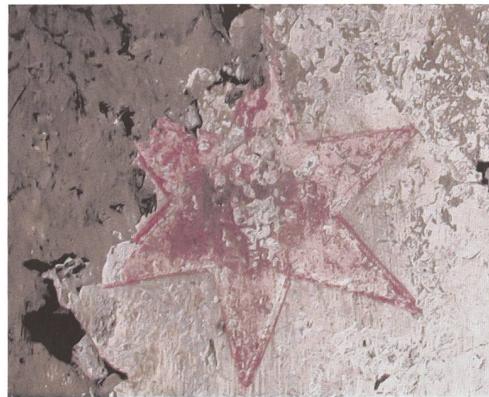
Fig. 88 Cathédrale de Fribourg, collatéral sud, voûte de la travée 5; étoile semblable à celles d'Hauterive, aux contours incisés dans le mortier et présentant une tache noirâtre au centre. Comme pour l'architecture et la sculpture, on peut constater un lien entre ces deux chantiers contemporains.

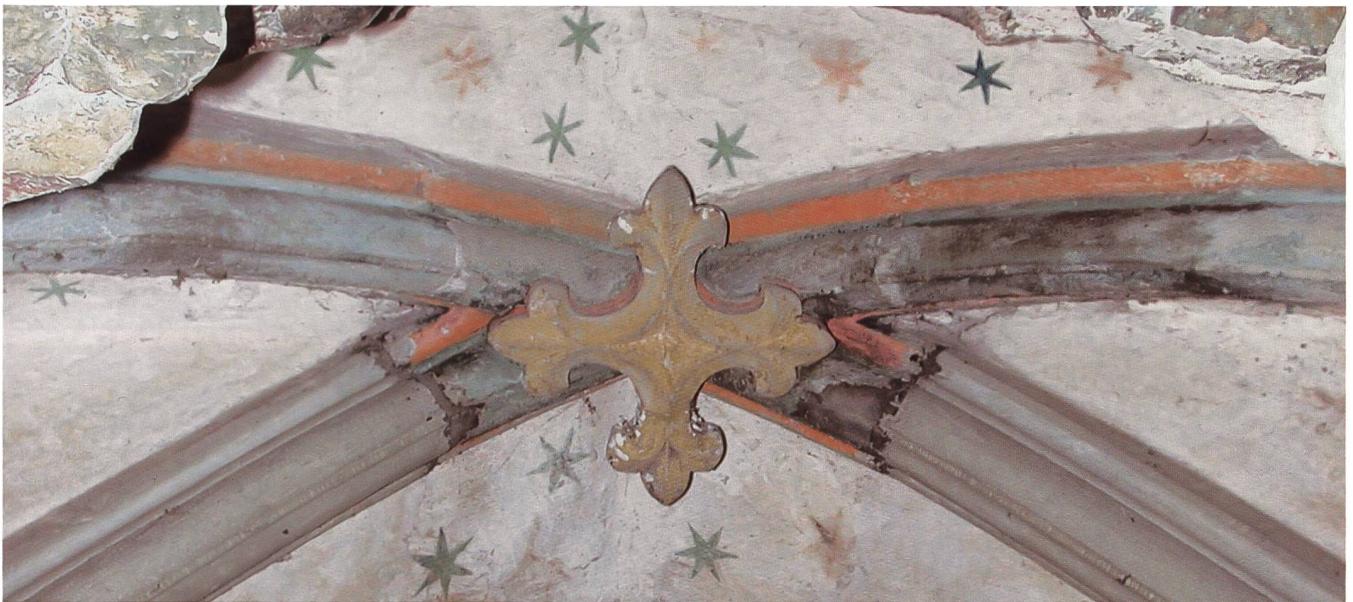
Fig. 89 Voûte de l'enfeu présumé de Petrus Dives, ornée d'un semis d'étoiles à l'origine bleues et rouges. Les étoiles vertes étaient certainement à l'origine bleues (une transformation caractéristique de l'azurite en malachite) car nous voyons sur certaines encore des tonalités bleues.

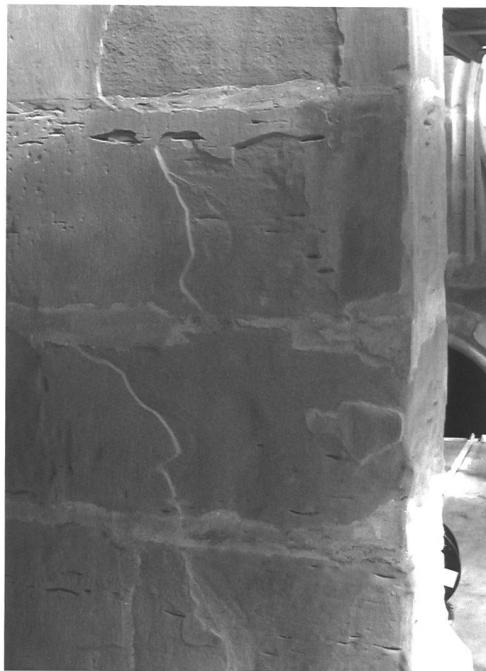
Fig. 90 Détail d'un contrefort en cours de traitement. Les surfaces ont été nettoyées par dé poussiérage et grattage des incrustations, les détachements en plaques ont été consolidés ponctuellement et les bords originaux ont été renforcés par application de solins (colmatages en biseau) à base de poudre de molasse.

*Abb. 90-92 Die Oberfläche des Sandsteins wurde entstaubt, Verkrustungen abgekratzt. Vollständig abgeplatzte Schalen wurden entfernt, lediglich gelöste punktuell gefestigt. Mit einem Mörtel aus wässriger gebundenem Kieselsäureester und Sandsteinmehl wurden die Ränder gefestigt und mit geböschten Kittungen gesichert.*

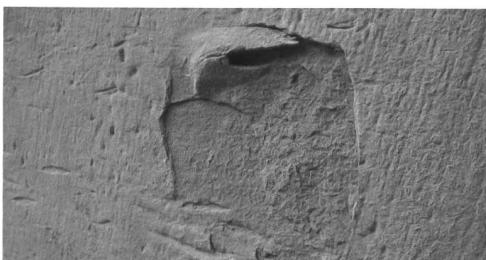
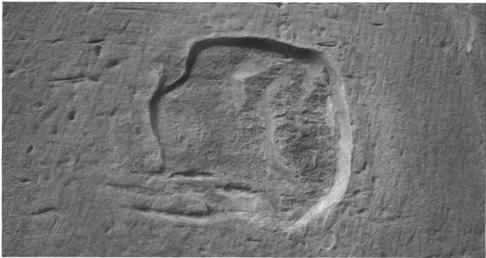
Fig. 91 et 92 Détail de la molasse extérieure avant traitement (en haut): on observe des soulèvements importants de la surface; après traitement (en bas): les éléments trop soulevés ont été éliminés, la cohérence de la molasse rétablie (bords légèrement plus sombres) et les bords renforcés par application d'un mortier à base de poudre de molasse et d'un liant aqueux à base d'un ester de silice.

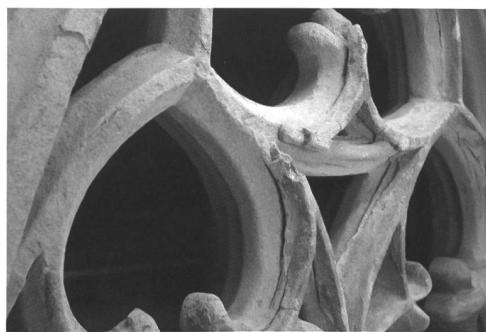
Fig. 93 Remplage (travée 16) avant intervention. La partie sculptée extérieure se détache par plaques correspondant au litage vertical de la pierre. Ces éléments menacent de se détacher complètement. Fig. 94 Même vue après traitement. Les détachements ont été consolidés, tout d'abord par application d'un ester de silice pour renforcer la cohérence de la pierre, puis par application d'un mortier de poudre de molasse mêlée à un liant minéral.

*Abb. 93 u. 94 Das Masswerk der Travee 16 war entsprechend der Schichtung des Sandsteins gespalten. Mit Kieselsäureester wurde zunächst der Stein gefestigt und nachher mit einem Mörtel aus Sandsteinmehl und mineralischem Bindemittel die abplatzenden Teile fixiert.*

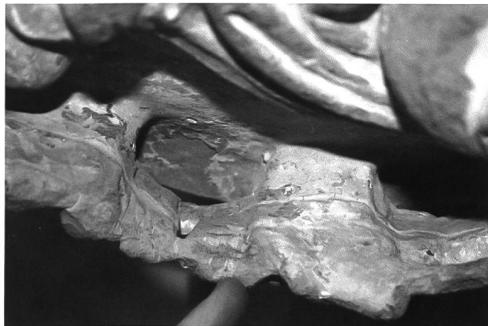
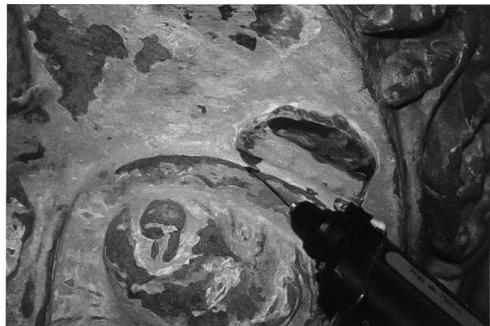
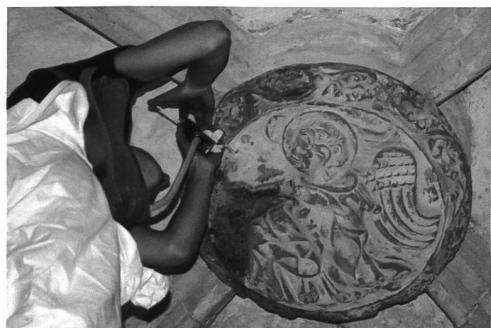
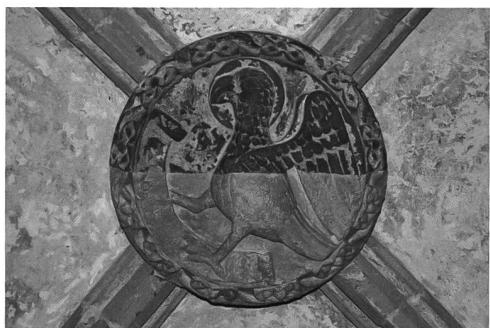
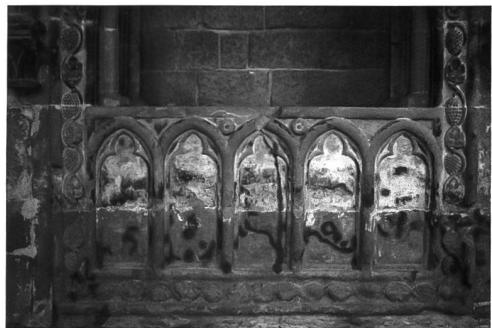
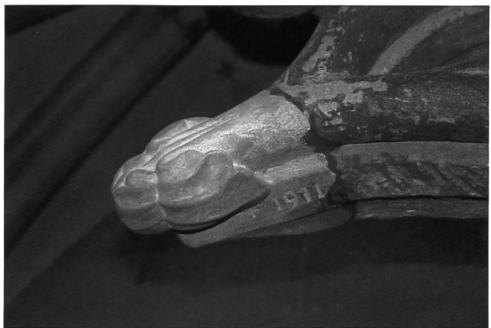
Fig. 99-101 Les éléments sculptés de l'enfeu présumé de Petrus Dives ont été traités par endroits à l'aide d'ester de silice; les bords des parties originales ont été stabilisées par des colmatages en biseau (bien visibles avant séchage du fait de leur couleur plus sombre). Les éléments reconstitués en ciment en 1911 ont été laissés. Une dégradation croissante apparaît nettement dans les feuillages; la surface est érodée tandis que de la patine et des couches de couleurs sont conservées dans les parties plus profondément sculptées.

Fig. 95-98 Plusieurs parties des clefs de voûte finement sculptées menacent de tomber. De longues fissures, correspondant au litage naturel de la molasse, sont déjà apparues anciennement. Pour l'application de la colle d'esturgeon à ces endroits, l'Expert-Center de Lausanne a mis au point un pistolet chauffant. La moitié de l'une des clefs de voûte a été recouverte d'un glacis de chaux-caséine, afin de pouvoir comparer au cours des prochaines années la réaction des surfaces recouvertes ou non de ce glacis protecteur.

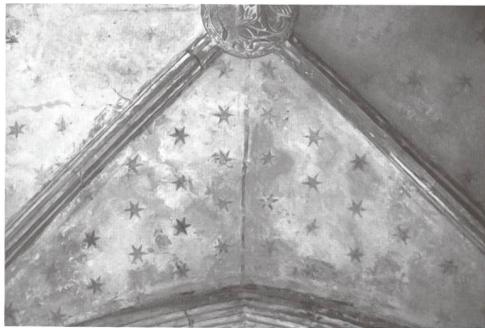
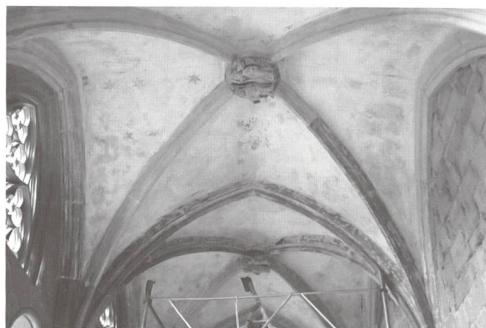
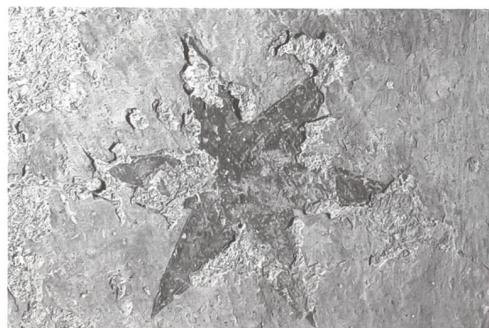
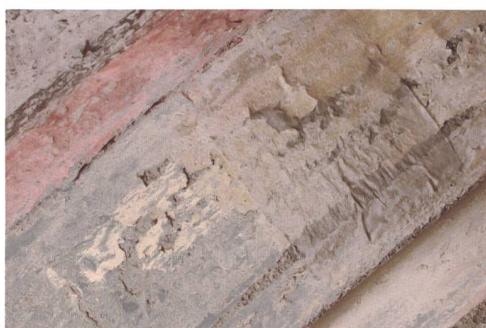
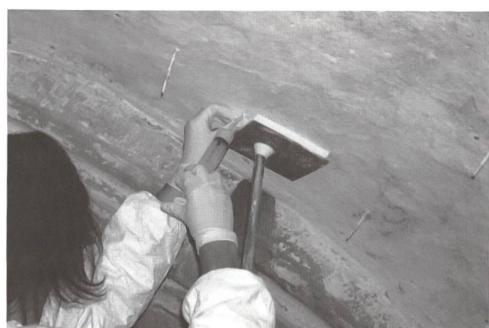
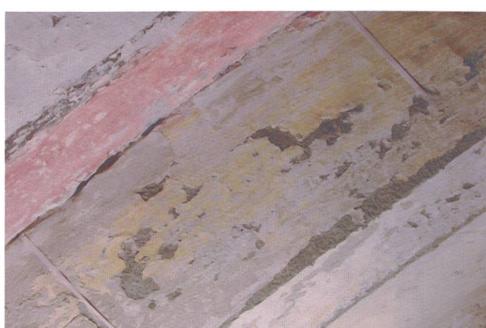
Fig. 102 Voûtain avant traitement. Les surfaces sont poussiéreuses et des taches jaunes sont visibles depuis la restauration du début du XX<sup>e</sup> siècle. Les enduits sont fissurés et en partie détachés du support.

Fig. 103 Etoile rouge peinte sur le badigeon de préparation qui se détache de l'intonaco effrité entraînant une perte de substance picturale. Les soulèvements ont été refixés à l'aide de PLEXTOL B500 à 5%.

*Abb. 102-104 Vor der Behandlung waren die Gewölbekappen verstaubt und zeigten gelbe Flecken. Die Verputze waren gerissen und lösten sich von der Unterlage. Die Tünche, auf welche die Sterne gemalt sind, löste sich vom zerbröckelnden Intonaco. Sie wurde mit 5%-igem PLEXTOL B500 fixiert. Sich lösende Putzpartien werden mit dünnem Kalkbrei hintergossen. Während dieser Arbeit werden die Putzschollen mit sanftem Druck durch Streben gesichert.*

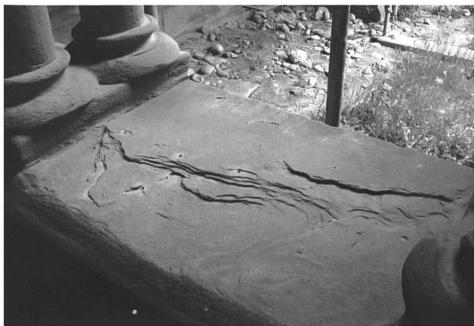
Fig. 108 Tablette en cours de traitement. Des trous ont été percés à travers les plaques de litage de la molasse, pour permettre l'injection du consolidant. Le traitement a été effectué à l'aide de seringues, mais aussi par la pose de sacs de goutte-à-goutte dont le débit était réglé pour que le produit s'écoule sans déborder.

LES TABLETTES DES TRIPLETS. Suite à des essais de faisabilité, il a été jugé nécessaire de remplacer certaines tablettes dont la dégradation était trop avancée. Les tablettes restantes ont été conservées en l'état, mais nous en avons renforcé la cohérence par injection d'un liant à base d'ester de silice et nous avons colmaté les bords des plaques destinés à ralentir et à diminuer les infiltrations d'eau.

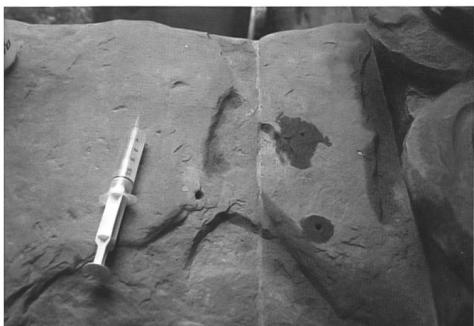
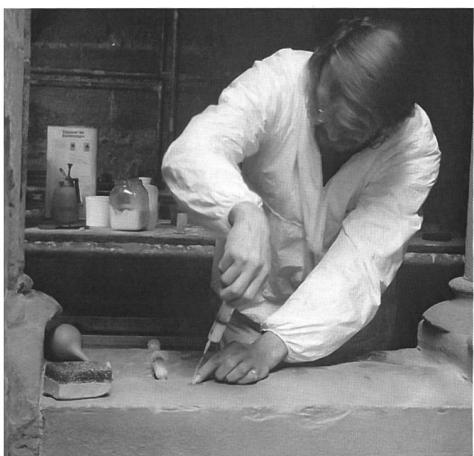
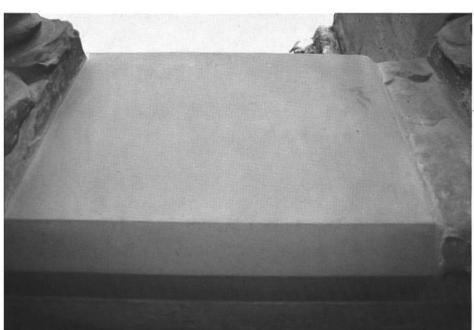
Fig. 109 et 110 Traitement à l'aide de seringues. On remarque l'absorption importante du produit par la pierre autour des points d'injection.

*Abb. 108-112 In die sich im Lager öffnenden Fensterbänke wurden Löcher gebohrt, um das Festigungsmittel eindringen zu lassen. Dieses wurde mit Spritzen und Tropfflaschen eingebracht. Der dunkle Hof um die Einspritzstelle zeigt, wie der poröse Stein die Flüssigkeit absorbiert. Anschliessend wurden die Ränder der Fehlstellen mit Mörtelkittungen gesichert. Unrettbar verlorene Werkstücke wurden durch neue ersetzt, die jedoch nicht künstlich gealtert wurden.*

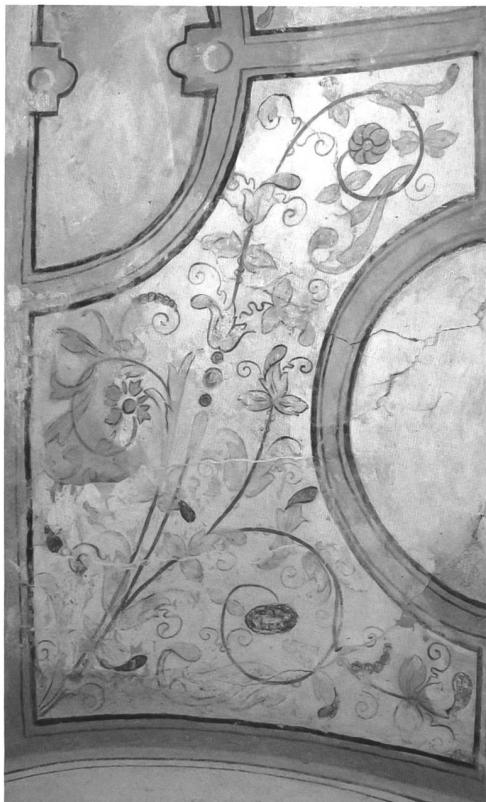
Fig. 113 Voûte de la chapelle du cloître, côté nord; portion du décor de 1595, avant intervention.

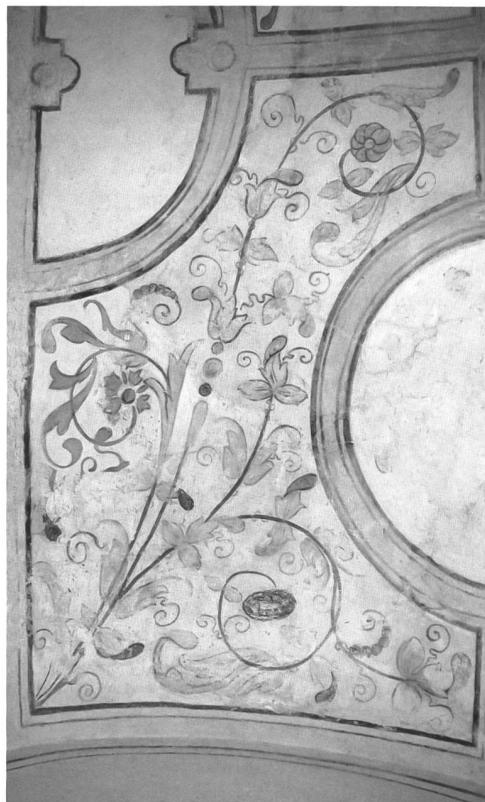
Fig. 114 Le même décor après intervention. Les anciens colmatages assombries ont été nettoyés, les fissures ont été colmatées dans la tonalité du fond et quelques retouches ont été effectuées au niveau des rinceaux fleuris.

*Abb. 114 Die gleiche Fläche nach der Behandlung. Die nachgedunkelten alten Flickungen wurden gereinigt, die Risse geschlossen und im Farbton des Hintergrunds retuschiert. Auf den Blütenranken wurden einige Retuschen angebracht.*

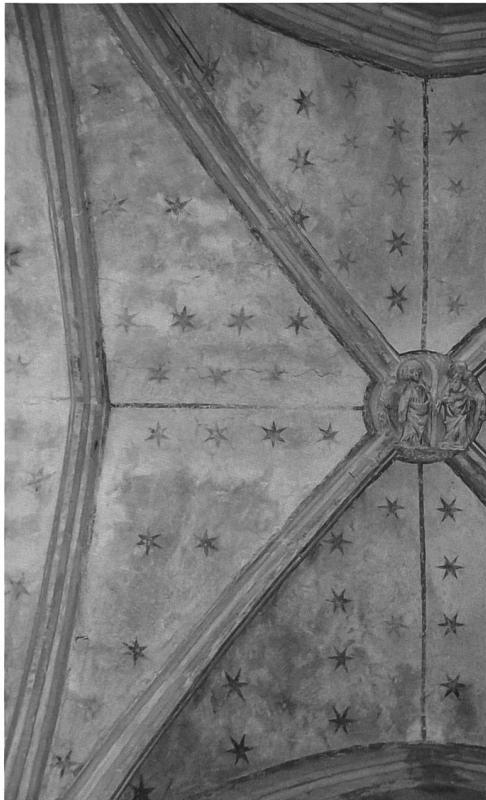
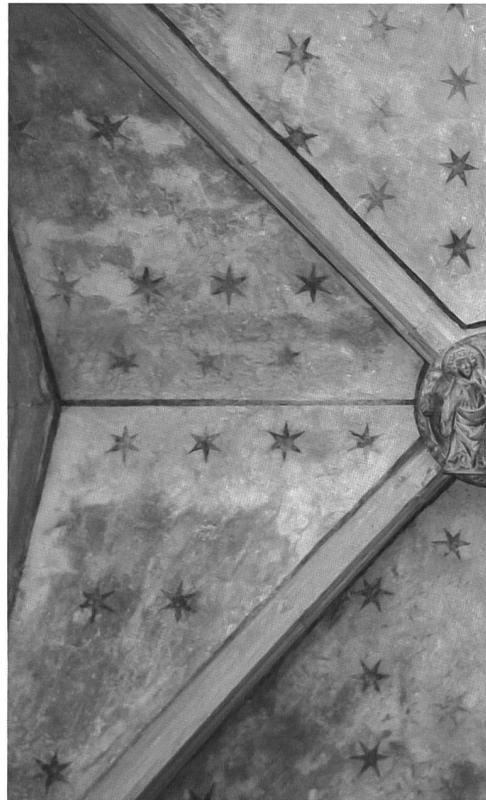
Fig. 116 et 117 Vue générale de la travée 18 avant (à gauche) et après l'intervention de retouche des décors peints, effectuée sur la base du concept du début du XX<sup>e</sup> siècle.

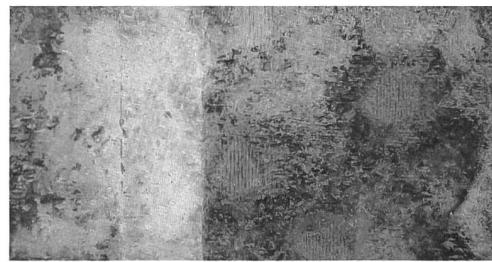
*Abb. 118 Kreuzigungsdarstellung vom Grabmal derer von Villars (vgl. Abb. 66 und 67); Versuch, die Fehlstellen im Feinputz zu schliessen und mit eng nebeneinander liegenden Pinselstrichen (Tratteggio) dem Grundton der Malerei anzugeleichen.*

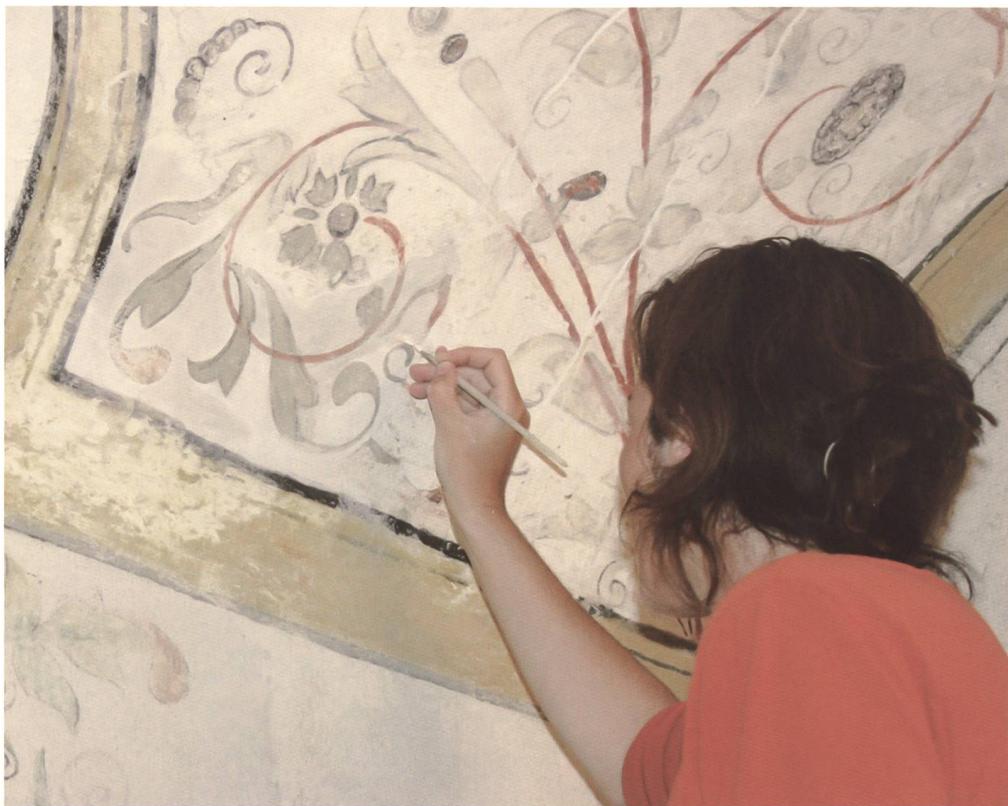
Fig. 119 Traitement de retouche intégrée sur le décor peint de la voûte de l'ancienne chapelle.  
Abb. 119 Zurückhaltende Retuschen am Dekor des Gewölbes in der Kreuzgangkapelle.
