DONNER UN SENS A L'ÉPHÉMÈRE: LA NÉCESSITÉ D'UNE RESTAURATION

GIUSEPPE GERSTER

Les signes de dégradation visibles dans le cloître depuis les années 1980 ont incité le conseil de la Fondation d'Hauterive à procéder à une restauration minutieuse de ce précieux témoin architectural. Une fois les études préliminaires effectuées par un groupe pluridisciplinaire, le choix de restauration s'est orienté vers une conservation de l'état existant, résultant de la restauration du début du XX^e siècle.

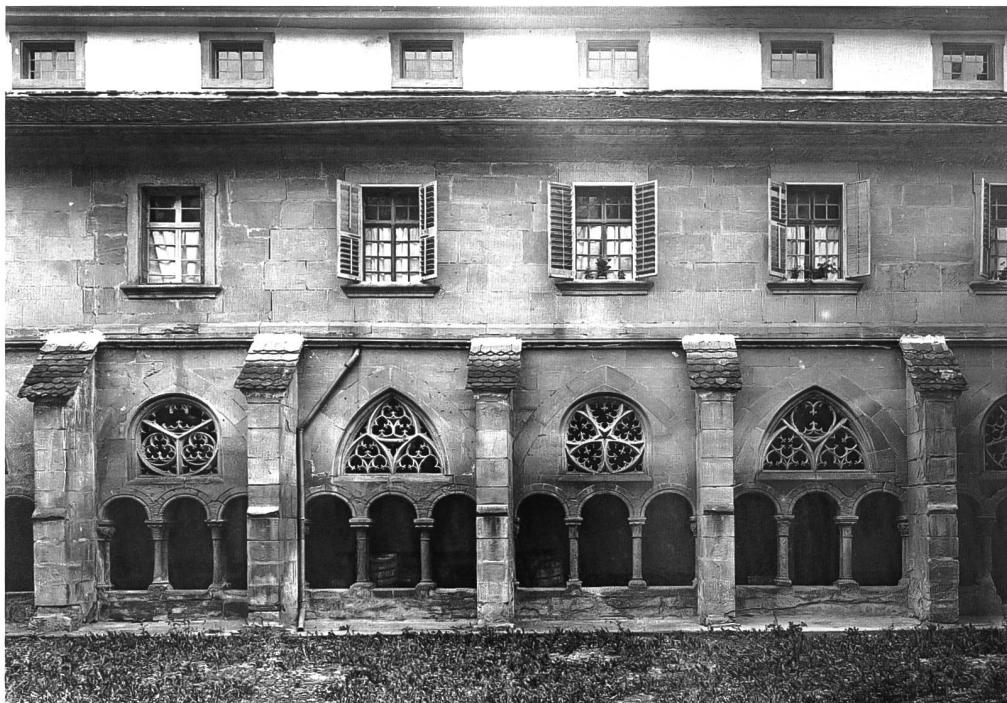
Fig. 13 Triplets et fenêtrages de la galerie occidentale avant la restauration de 1906-1916.
Abb. 13. Arkaden und Masswerke des Westflügels vor der Restaurierung von 1906/16.

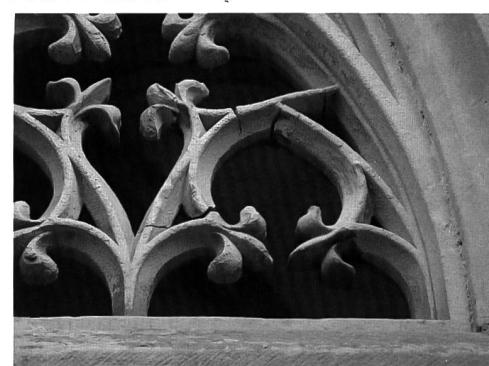
Fig. 14 Rempage présentant des cassures.
Abb. 14 Masswerk mit Bruchschäden.

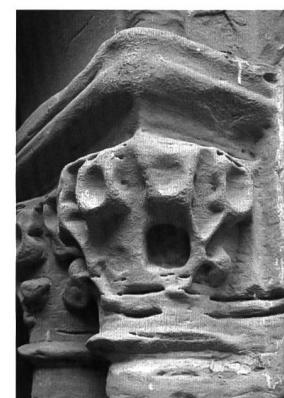
Fig. 15 Dégradation de motifs sculptés, due aux cycles de recristallisation de sels solubles (sulfate de calcium).
Abb. 15 Schäden an den Bildhauerarbeiten, verursacht durch die wiederholte Kristallisierung löslicher Salze (Calcium-Sulfat).

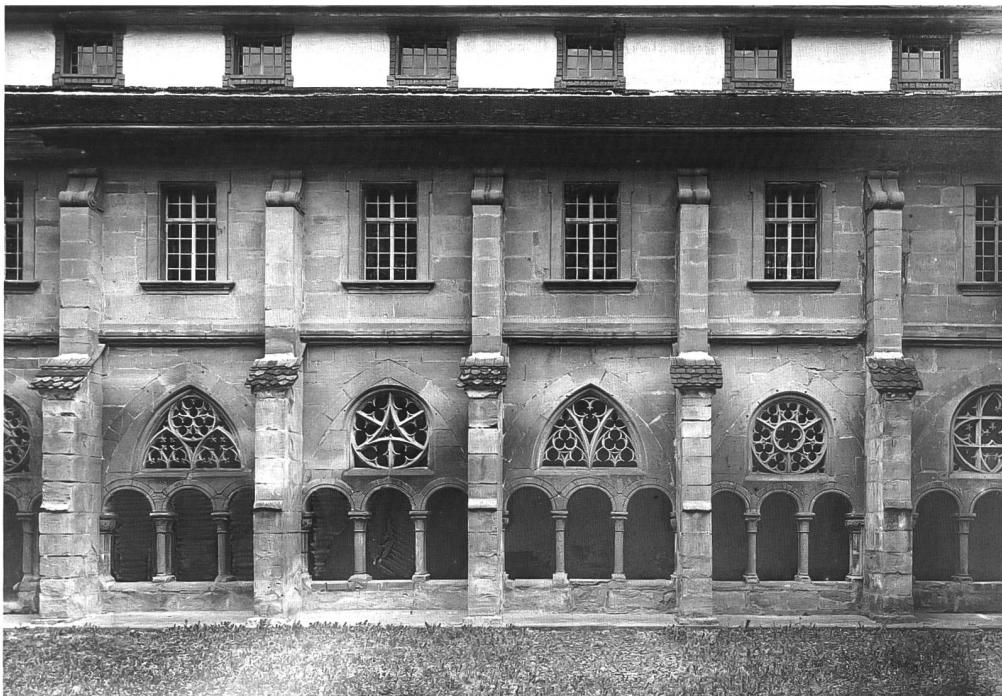
Fig. 16 Triplets et fenêtrages de la galerie orientale avant la restauration de 1906-1916.
Abb. 16. Arkaden und Masswerke des Ostflügels vor der Restaurierung von 1906/16.

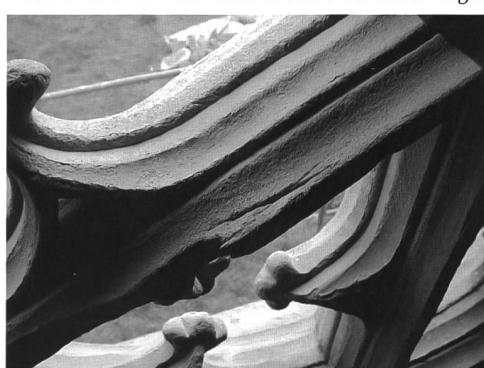
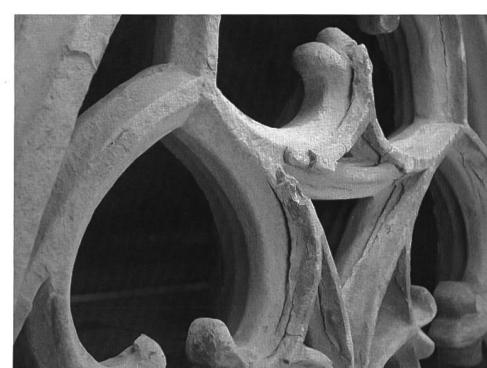
Fig. 17 et 18 Remplages présentant un délitage de la molasse.
Abb. 17 und 18 Masswerke mit aufbrechenden Lagern.

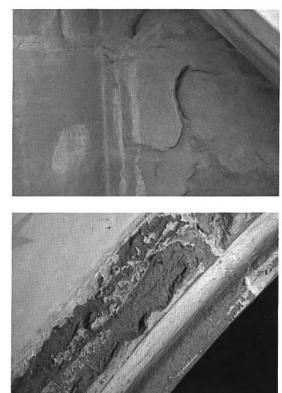
Fig. 19 et 20 Altération en plaques sur les contreforts et les nervures.
Abb. 19 und 20 Abplatzungen an Strebepfeilern und Gewölberippen.

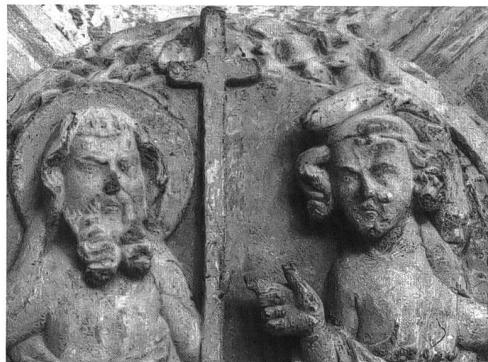
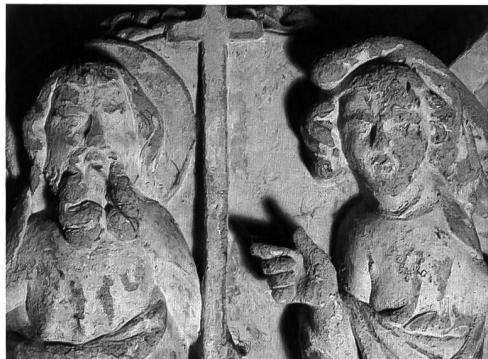
Fig. 21 et 22 Clef de voûte de la travée 15; état vers 1930 et en 2002: la comparaison montre les progrès de la dégradation.

Abb. 21 und 22 Schlussstein der Travee 15; Zustand um 1930 und 2002; der Vergleich zeigt die fortschreitenden Schäden.

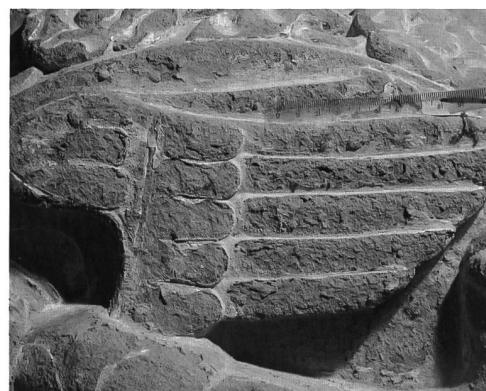
Fig. 23 Desquamation de la pierre sur une clef de voûte; des restes de polychromie sont conservés dans les creux.

Abb. 23 Abschuppen der Oberfläche auf einem Schlussstein; in den Vertiefungen sind Farbreste sichtbar.

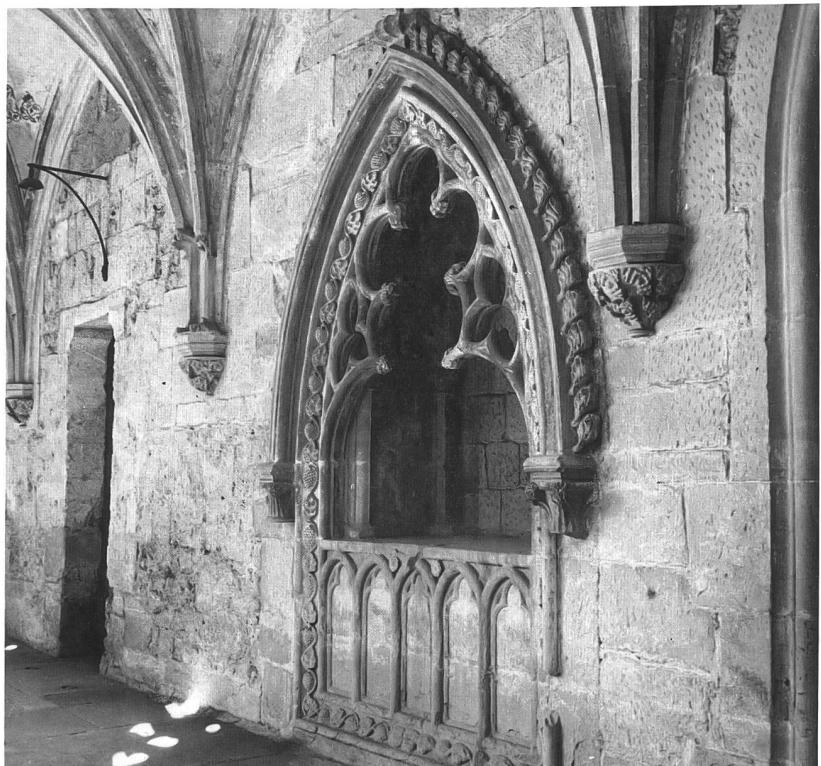
Fig. 25 Enfeu présumé de Petrus Dives (Pierre Riche), abbé de 1320 à 1328, commanditaire du cloître gothique. Etat après la restauration de 1910-1913, photographie des années 1930.

Abb. 25 Grabnische, vermutlich des Petrus Dives (Peter Rich), Abt von 1320 bis 1328, Bauherr des gotischen Kreuzgangs. Zustand nach der Restaurierung von 1910/13, Photographie aus den 1930er Jahren.

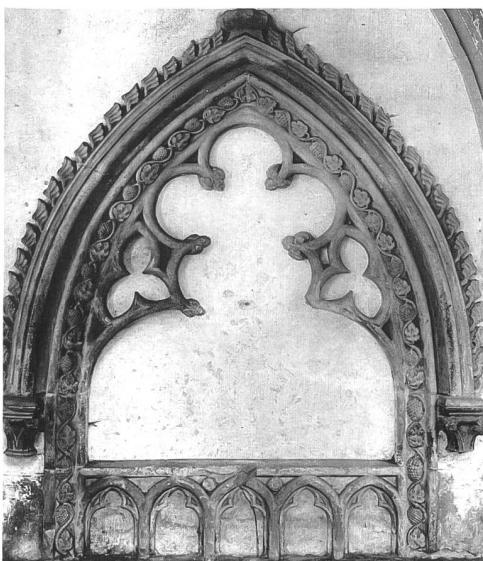
Fig. 24 Enfeu présumé de l'abbé Petrus Dives, état avant la restauration de 1910-1913.

Abb. 24 Grabnische, vermutlich des Abts Petrus Dives, Zustand vor der Restaurierung von 1910/13.

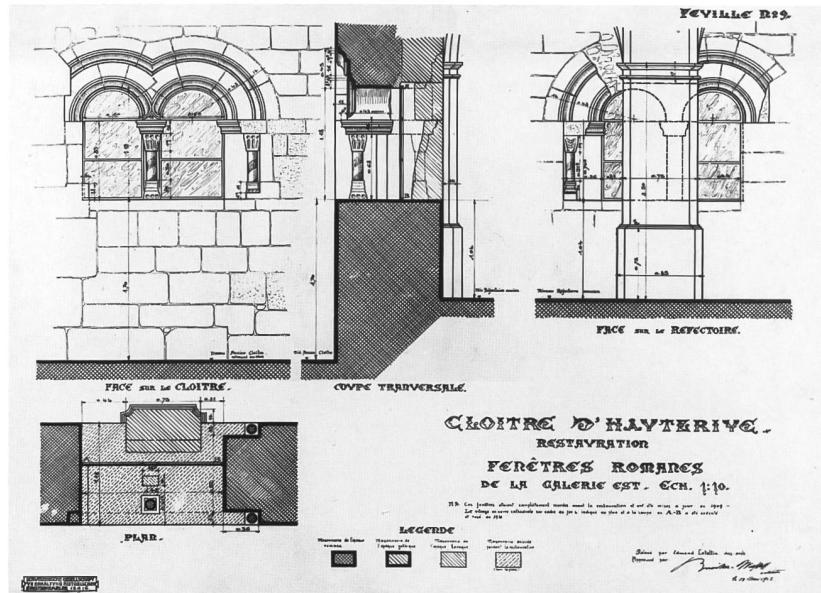
Fig. 26 Baie géminée romane de la salle capitulaire; relevé d'Edmond Lateltin, 1912.
Abb. 26 Romanisches Zwillingsfenster des Kapitelsaals; Aufnahme von Edmond Lateltin, 1912.
