**Heft:** 20: La commanderie de Saint-Jean de Jérusalem à Fribourg = Die Johanniterkommende von Freiburg

**Artikel:** La commanderie sous toutes ses coutures

**Autor:** Bourgarel, Gilles

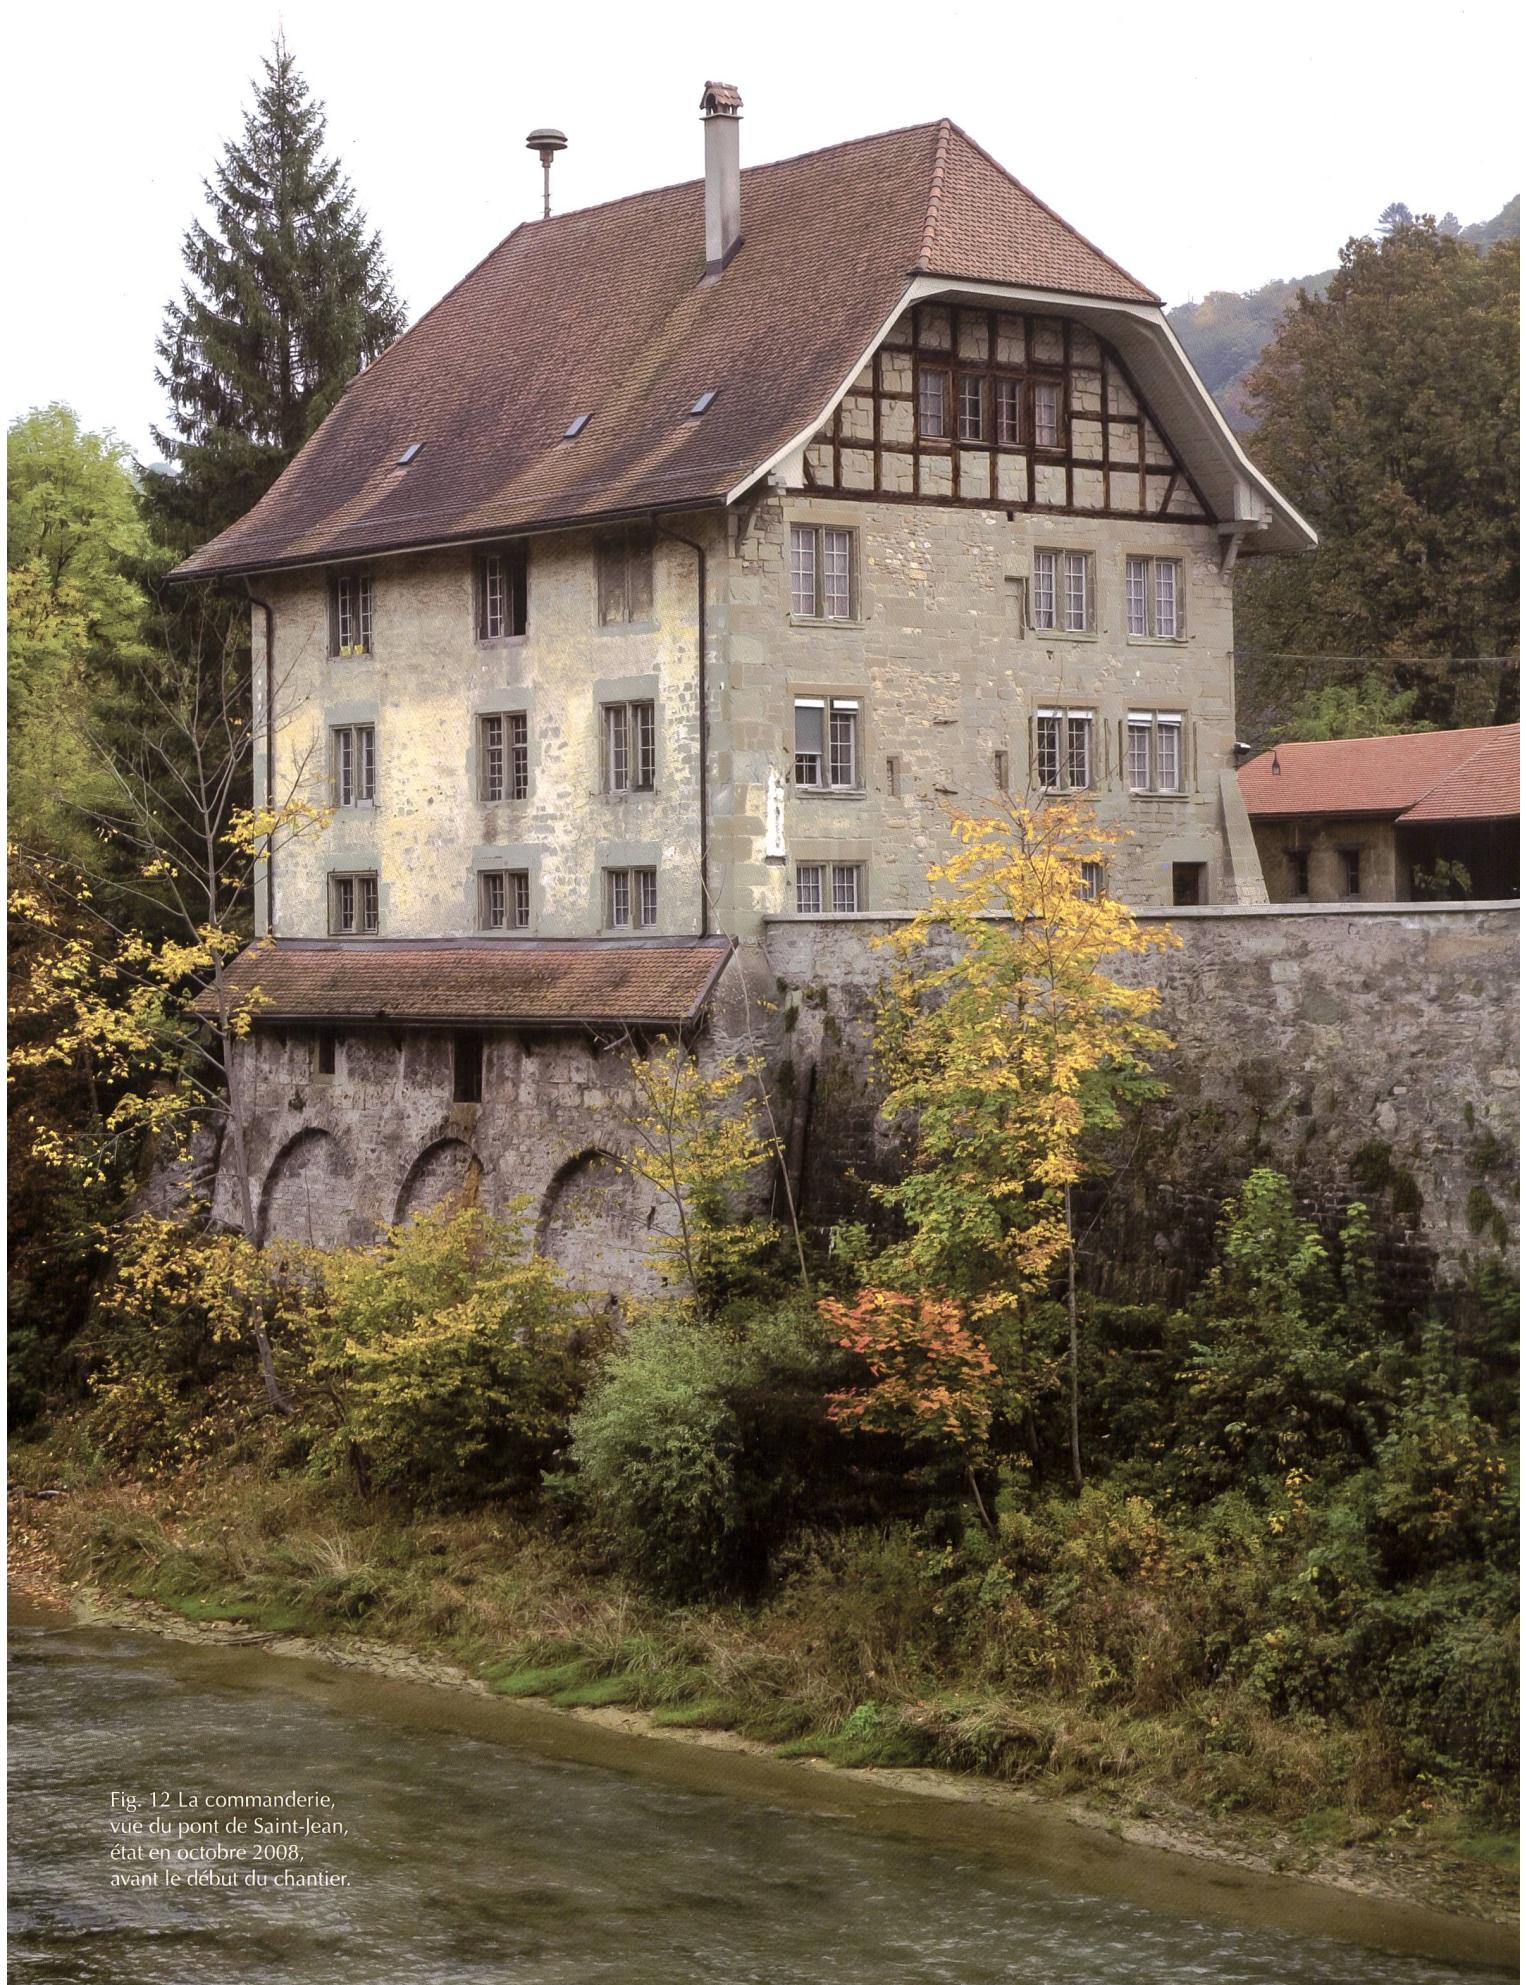
Fig. 12 La commanderie,  
vue du pont de Saint-Jean,  
état en octobre 2008,  
avant le début du chantier.

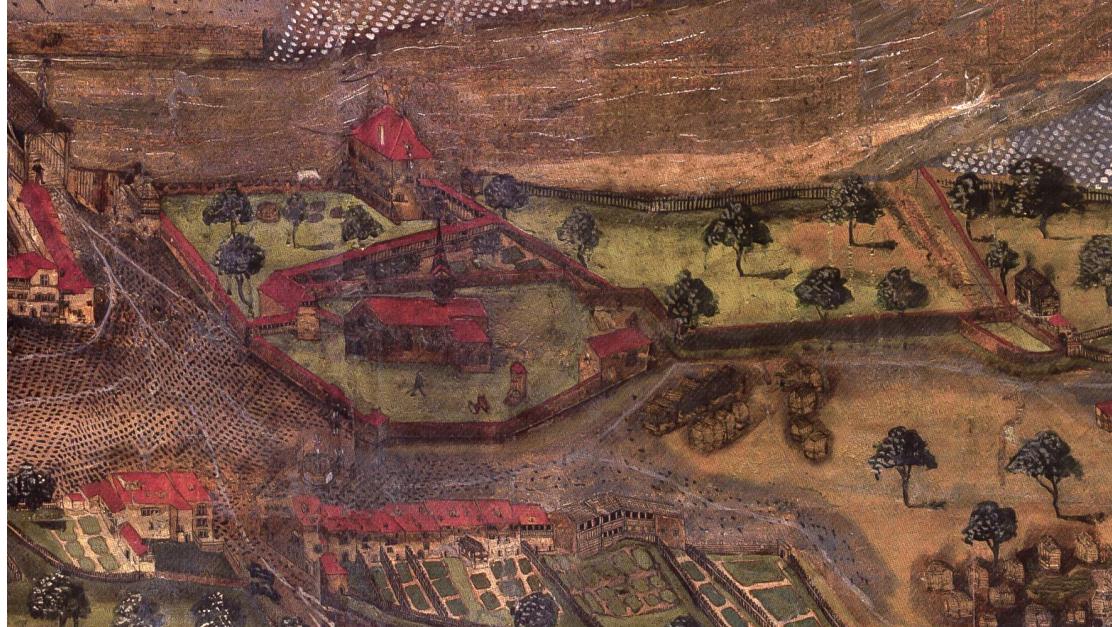
Fig. 13 Le site de la commanderie en 1582, détail de la vue de Fribourg de Grégoire Sickinger. – Derrière ses murs s'organisent la résidence des commandeurs avec sa cour et sa fontaine, puis le jardin avec la dépendance et l'église au milieu du cimetière, bâtiments liés par un réseau de galeries vers 1535. La propriété est complétée par le pré avec verger qui s'étend à l'est jusqu'au domaine de la Ville.

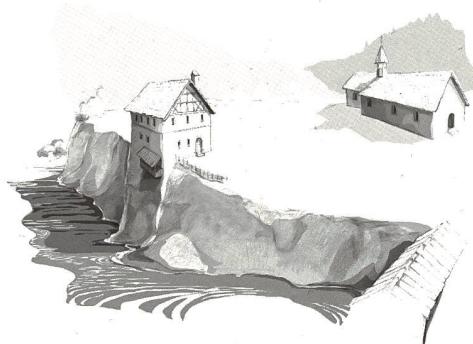
Fig. 14 Essai de restitution de l'éventuelle première commanderie, construite dans la 2<sup>e</sup> moitié du XIII<sup>e</sup> s., suite à la donation du terrain par la Ville en 1259.

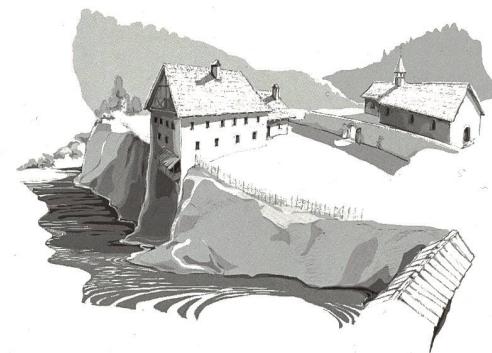
Fig. 15 Essai de restitution de la commanderie construite vers 1305, avec l'annexe sud et la cheminée du four.

sud sur une profondeur de 6 m, avec une annexe dans son prolongement (voir fig. 15). Malheureusement, on n'a pas pu observer le lien entre la cave et les maçonneries de cette extension bien datée par la dendrochronologie au niveau de la façade sud. Le plafond du 1<sup>er</sup> étage de cette commanderie est intégralement conservé. Les solives de sapin blanc orientées sur l'axe nord-sud et le plancher en épicéa qu'elles supportent proviennent de bois abattus durant l'automne/hiver 1304/05. Les lattes de sapin blanc appartenant à la toiture de l'annexe, scellées dans la façade sud, proviennent de la même coupe. Le linteau de la porte donnant sur l'annexe a été situé vers 1310 tandis qu'une cale placée entre les claveaux d'une porte de la façade est ne serait pas antérieure à 1329. Ces deux dernières dates ont été données avec réserves car

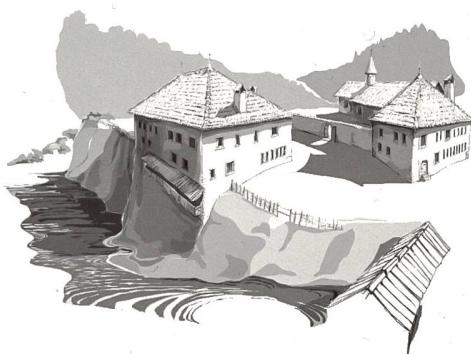
Fig. 17 Essai de restitution de la commanderie et de sa dépendance, sans doute un hospice, vers 1350.

Le 2<sup>e</sup> quart du XIV<sup>e</sup> siècle marque une intense période de construction qui débute vraisemblablement par le mur de clôture suivi par celle de la dépendance vers 1328, puis par un nouvel agrandissement du bâtiment principal vers 1342-1344 (fig. 17).

Une quinzaine d'années plus tard, la commanderie a été agrandie vers l'ouest cette fois-ci et son volume a plus que doublé (fig. 16-17). Cette extension est bien datée grâce au plafond de madriers jointifs de la pièce sud-ouest au pre-

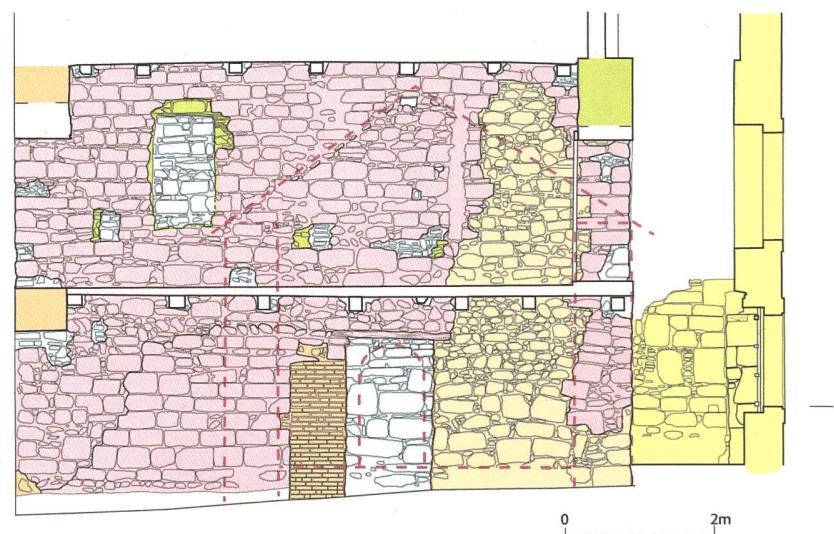
Fig. 18 Relevé pierre à pierre de l'élévation sud de la 2<sup>e</sup> phase avec indication de l'emprise de l'annexe-cuisine.

(fig. 16 et 18), une grande partie de la façade est et des restes de son annexe sud-est<sup>10</sup>. La construction primitive aurait alors été étendue au

La commanderie proprement dite avait alors une longueur de plus de 12 m et une largeur de 8 m hors œuvre. Elle était dotée d'un étage sur rez-de-chaussée avec une cave au nord, probable vestige de la construction initiale. La forme du comble n'a pas pu être établie. Les solives conservées étaient sans doute des entraits car leurs extrémités forment un talon plus large pour assurer leur ancrage dans les maçonneries. Cette particularité ne permet pas d'en déduire la forme de la charpente qui devait être couverte de tavaillons (fig. 15). L'annexe sud-est, mesurant 7 m 30 de long sur 5 m de large, n'avait qu'un seul niveau sous un toit en bâtière, vraisemblablement couvert de tavaillons lui aussi malgré sa pente assez forte de 36°. Hormis les deux portes déjà citées, nous n'avons repéré qu'un seul percement lié à cette époque, au premier étage du mur est, une fente d'éclairage de 80 cm sur 20 au plus, avec encadrement de molasse largement chanfreiné mais fortement retouché en 1939-1940. La porte en plein cintre de cette élévation avait également un encadrement de molasse chanfreiné taillé à la laye brettelée. Les murs furent parementés de moellons de molasse verte et bleue taillés au pic et au taillant ou à la laye brettelée, disposés en assises horizontales plus ou moins régulières, le tout lié par un mortier de couleur beige, riche en gravier. Au niveau du pignon de l'annexe, des irrégularités indiquent que sa toiture était déjà en place au moment où cette partie du mur a été dressée (fig. 18).

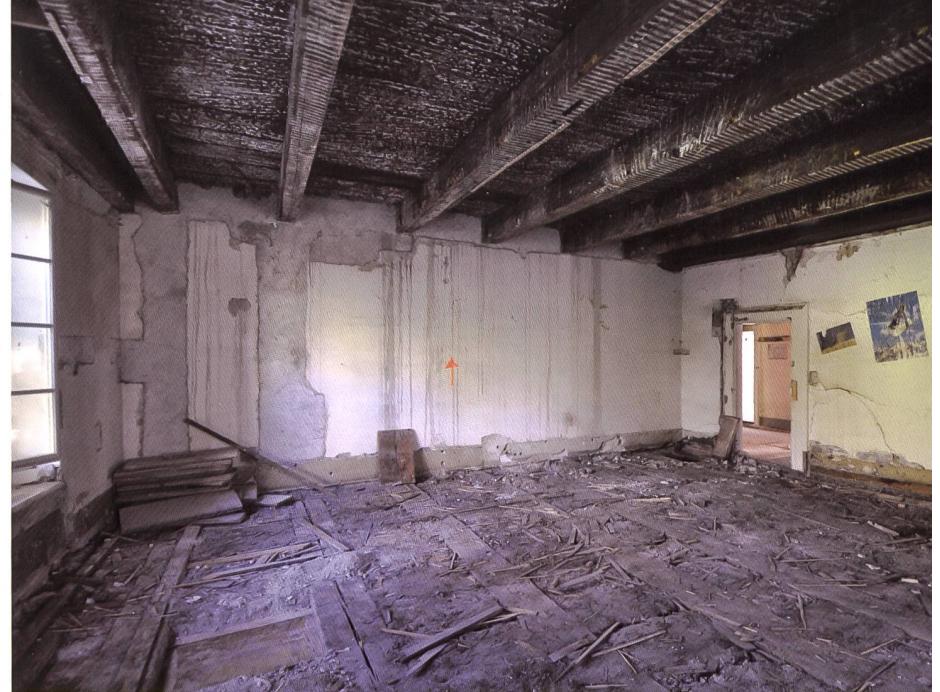
Fig. 19 La grande salle orientale du 1<sup>er</sup> étage, en cours d'analyse, avec sa poutraison d'origine constituée de bois abattus durant l'automne/hiver 1304/05.

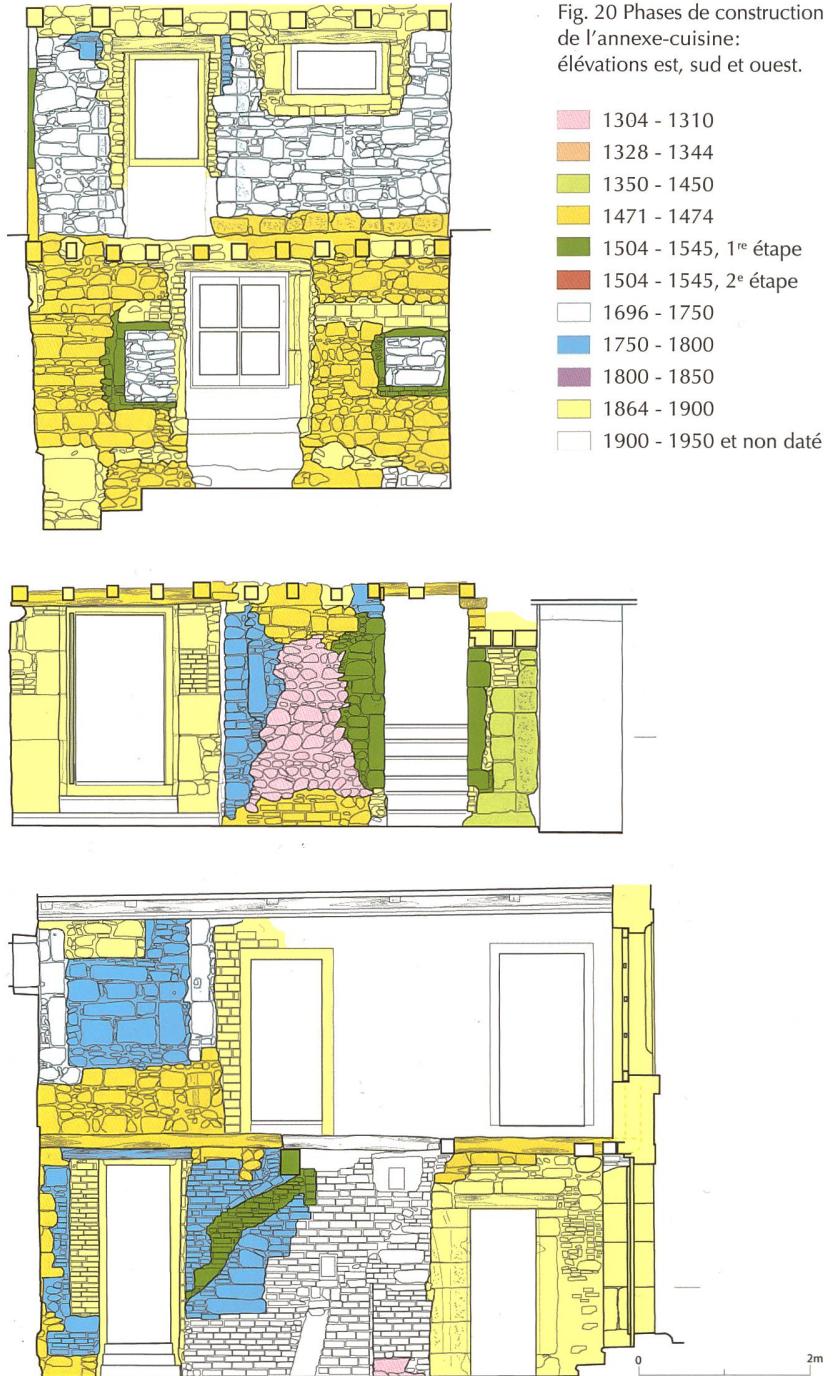
Fig. 20 Phases de construction de l'annexe-cuisine: élévations est, sud et ouest.

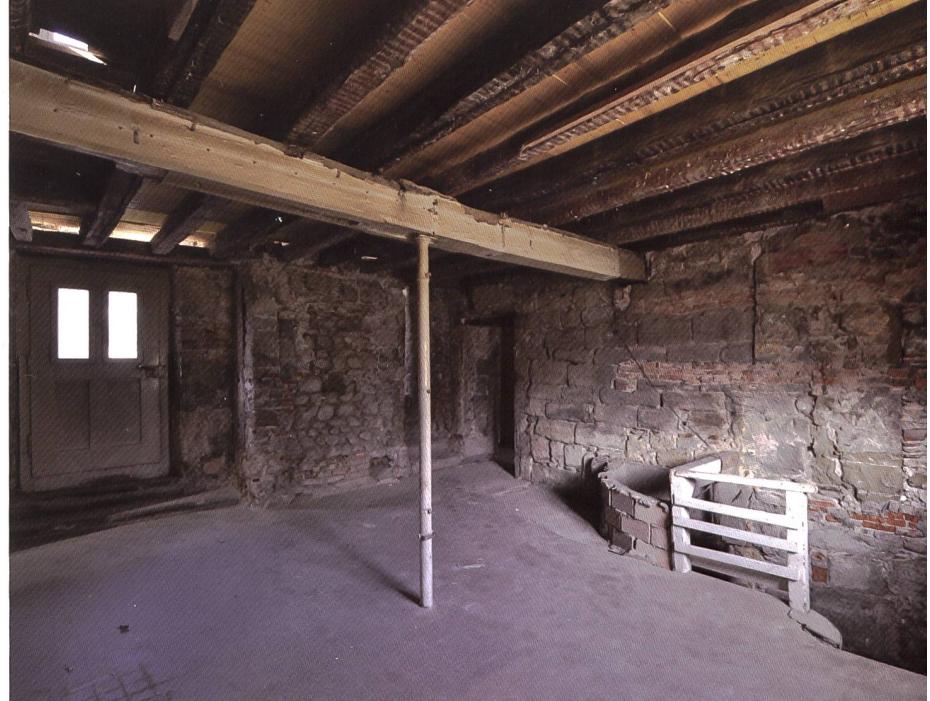
Fig. 22 L'annexe sud de la commanderie en cours d'analyse, avec la poutraison de la cuisine au rez-de-chaussée: les solives foncées remontent à 1473/74 et le sommier à 1521/22.

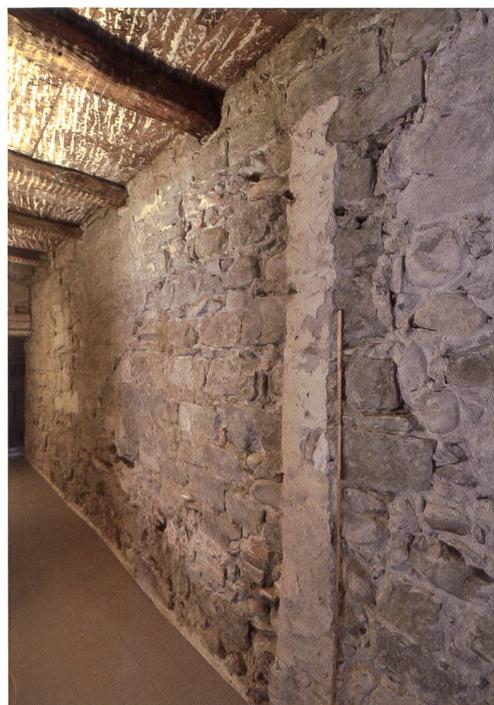
Fig. 21 Mur sud de la commanderie de 1305 (actuel mur intérieur du couloir menant à l'édicule des WC) durant son analyse archéologique, avec traces du pignon de l'annexe-cuisine.

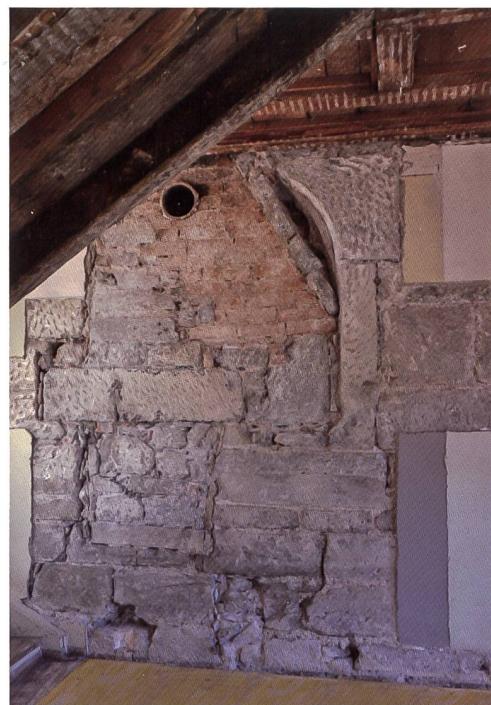
Fig. 23 La façade sud de la commanderie construite vers 1400 et doublant celle des années 1300, vue au 2<sup>e</sup> étage avec une fenêtre à remplage éclairant peut-être l'oratoire des commandeurs.

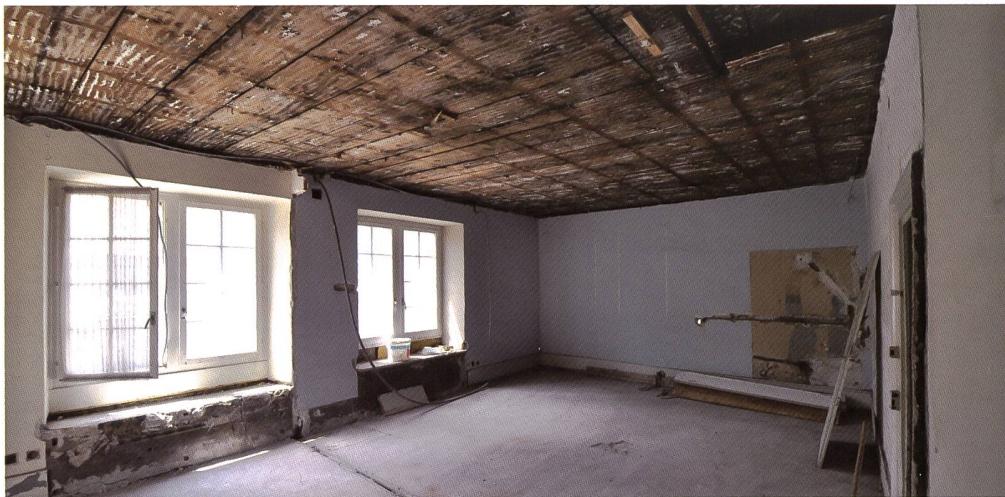
Fig. 24 La grande salle sud-ouest du 1<sup>er</sup> étage en cours d'analyse, avec plafond à madriers jointsifs fait de bois abattus durant l'automne/hiver 1343/44, permettant de dater l'agrandissement ouest de la commanderie. Il s'agit en outre du plus ancien plafond de ce type repéré dans le canton.

mier étage dont les bois ont été abattus entre l'automne 1341 et le printemps 1344. Il s'agit d'ailleurs du plus ancien plafond de ce type dans le canton (fig. 24). Cette construction présente les mêmes caractéristiques que la dépendance. Mis à part une fente d'éclairage obstruée à l'ouest, au 1<sup>er</sup> étage, les rares percements d'origine conservés se situent au sud. Il s'agit des portes du couloir desservies par la cage d'escalier actuelle. Celle du rez-de-chaussée était flanquée à l'ouest d'une fente d'éclairage. Celle de l'étage, à linteau sur coussinets est toujours accompagnée d'une petite fenêtre éclairant le couloir. On a également découvert dans la pièce couverte du plafond à madriers, au fond d'une niche du XVI<sup>e</sup> siècle, les vestiges d'une claire-voie analogue à celles de la dépendance (fig. 29). La distribution des pièces a subsisté jusqu'à nos jours. Un couloir défini par la façade occidentale du bâtiment des années 1300 dessert les pièces anciennes et celles créées à l'ouest, deux par niveau, une grande au sud et une plus petite au nord. L'accès à l'étage était assuré dès lors par des escaliers plaqués à la façade sud tandis que les combles, voire un second étage en pans de bois, étaient desservis par deux escaliers. Le premier se situait dans la grande pièce sud-ouest, plaqué au mur du couloir comme l'atteste la trémie repérée dans le plafond de madriers. Le second se situait de l'autre côté de ce mur, dans le couloir. Sa présence est attestée par l'empreinte des marches sur l'enduit de gypse couvrant semble-t-il toutes les parois. A l'étage, cet enduit porte une série de graffitis de la fin du Moyen Age, en tous cas antérieurs aux six décors qui se sont succédé dans le couloir.

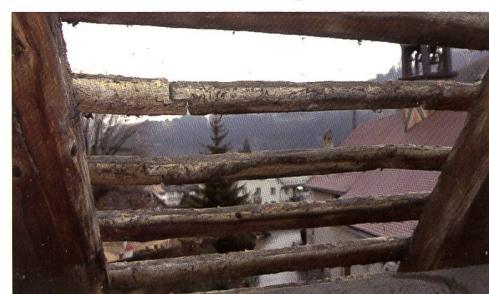
Fig. 25 Détail d'une pêclouse du lattage de la dépendance, en 2008 – Les pêclouses sont des trous d'homme ménagés dans le lattage, avec segments de lattes amovibles, permettant le remplacement des tuiles en l'absence d'échafaudage.

pour le lattage (fig. 25), couverture intégralement conservée, y compris la plupart de ses longues tuiles à pointe en arc brisé, jusqu'en 2007. La réfection de la charpente est liée à une transformation intérieure radicale du bâtiment. Un pavage a été posé au rez-de-chaussée tandis qu'on surélevait le plafond de 35 cm. Un couloir de 2 m 90 de large fut créé contre le mur

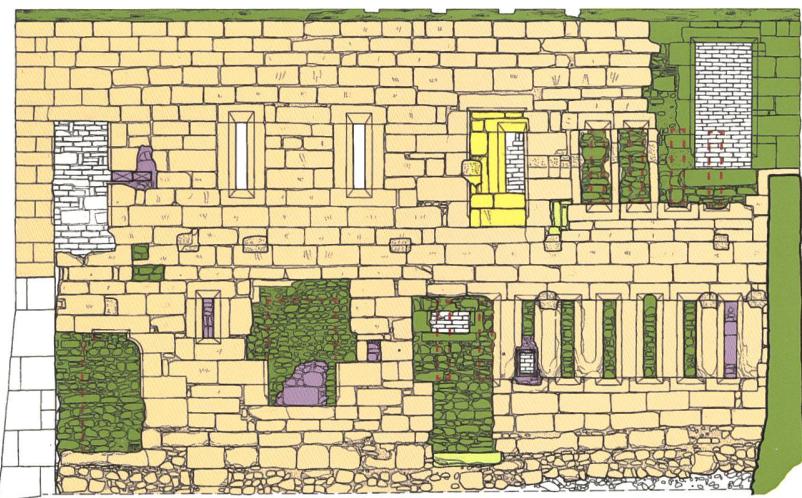
Fig. 26 Relevé pierre à pierre et phases de construction du mur goutterot ouest de la dépendance.

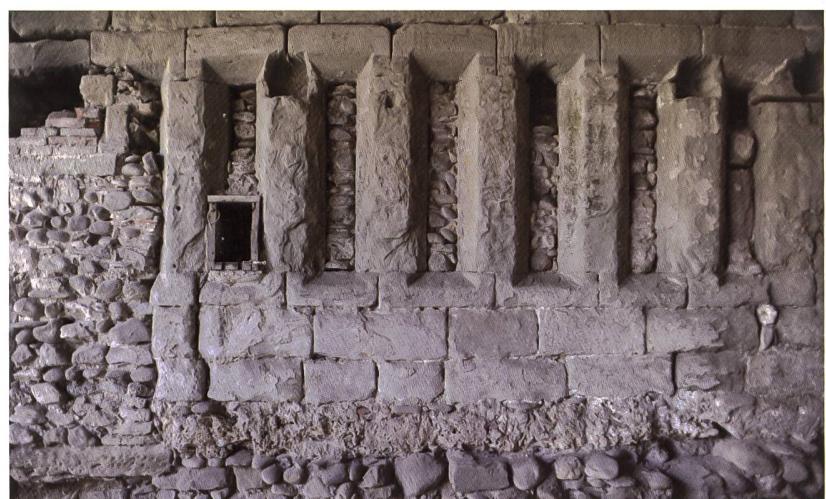
Fig. 27 Claire-voie du rez-de-chaussée de la façade ouest de la dépendance, vers 1328.

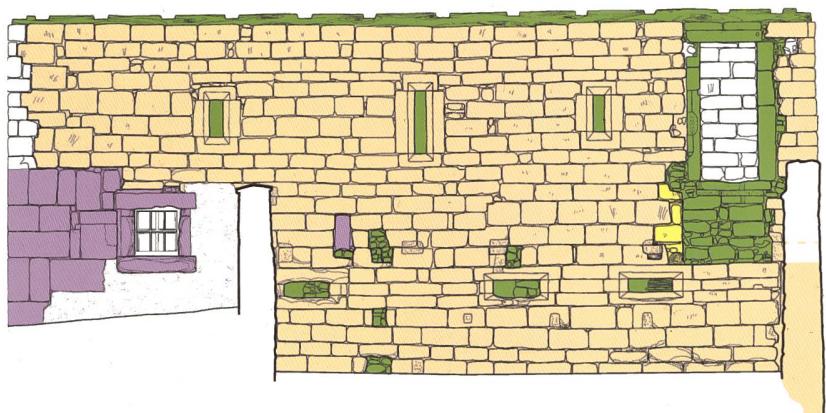
Fig. 28 Relevé pierre à pierre et phases de construction du mur goutterot est de la dépendance, avec la porte d'accès à la galerie.

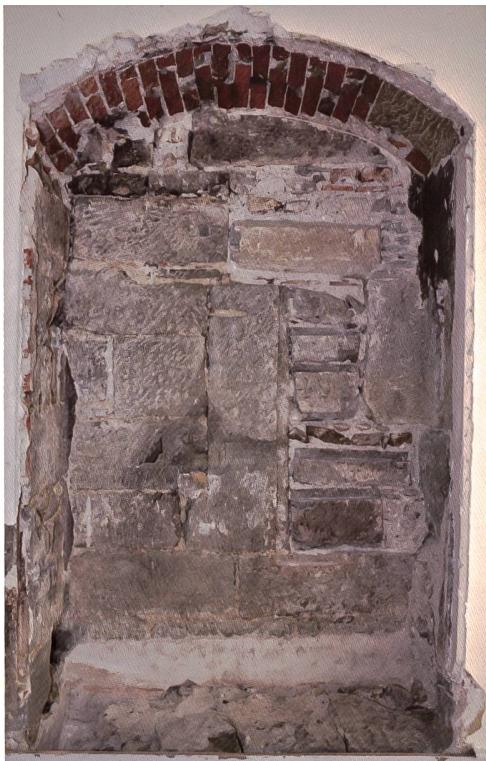
Fig. 29 Au fond de la niche de la grande salle sud-ouest du 1<sup>er</sup> étage, vestiges de la claire-voie éclairant cette pièce vers 1344.

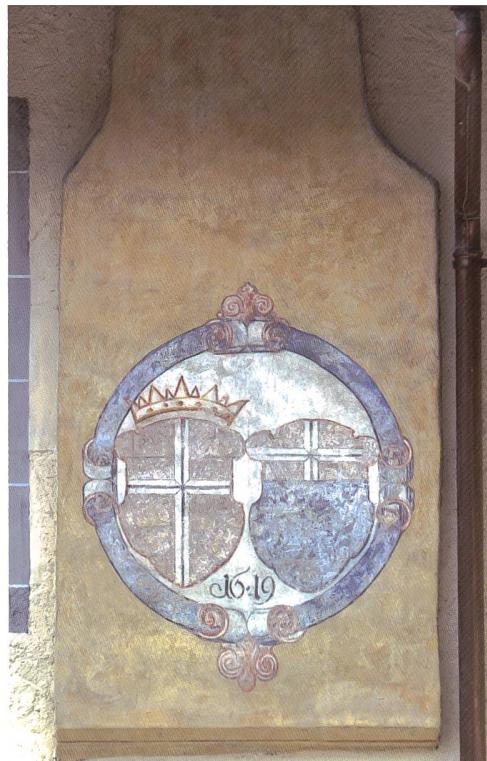
Fig. 30 Coffre de cheminée du poêle du 2<sup>e</sup> étage, avec médaillon à ornements de cuir, daté 1619, aux écus de l'Ordre et du commandeur Bonaventure François.

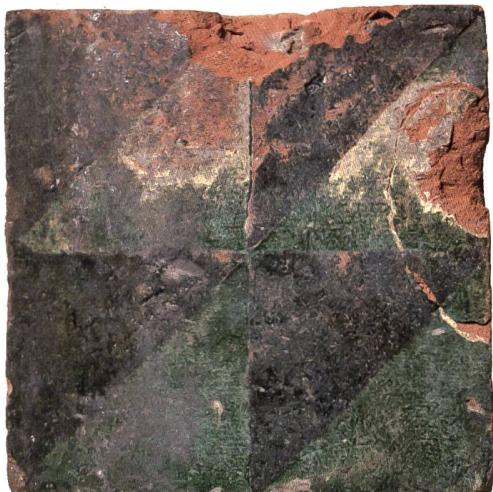
Fig. 31 Carreau de sol glaçuré, 1<sup>re</sup> moitié du XVI<sup>e</sup> siècle, lié aux travaux de réaménagement sous Pierre d'Englisberg.

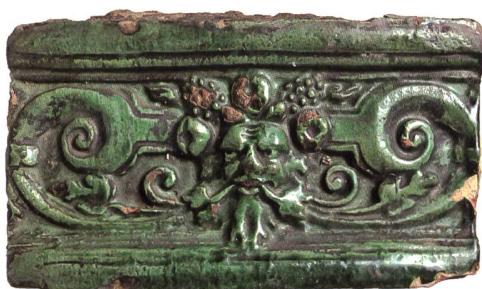
Fig. 33 Catelle de frise verte à décor de cuirs et de masque feuillé, fragment d'un poêle maniériste de la 1<sup>re</sup> moitié du XVII<sup>e</sup> siècle.

majeur ne sera entrepris jusqu'en 1697 comme l'attestent la datation dendrochronologique des 59 échantillons sélectionnés. Seul le plancher de la salle verte du 2<sup>e</sup> étage (fig. 61) a été refait plus tôt, mais pas avant 1658, probablement sous le commandeur de triste mémoire Guillaume Bonamy qu'on accusa d'avoir négligé l'entretien de sa commanderie<sup>24</sup>. L'un de ses prédécesseurs, Bonaventure François, avait en outre laissé ses armes et le millésime 1619 sur le coffre de la cheminée du XVI<sup>e</sup> siècle. Faut-il lui attribuer la réalisation du poêle dont on a découvert les catelles de frise, de la 1<sup>re</sup> moitié du XVII<sup>e</sup> siècle, sous le plancher mis en place en 1697 ou 1698 dans la salle verte du 2<sup>e</sup> étage (fig. 33)?

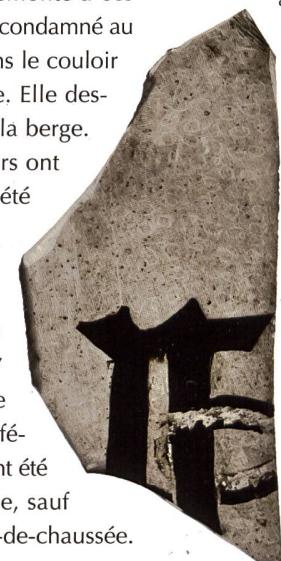
Fig. 32 Fragment de verre peint, vestige d'un vitrail du XVI<sup>e</sup> s., trouvé dans la «salle verte» du 2<sup>e</sup> étage parmi d'autres verres de couleur.

sol posé au nord-est en 1524/1525 était revêtu de carreaux d'un module plus grand (20,5 cm de côté), très fréquents à Fribourg. Enfin, des fragments de cives, de vitraux et de plomb ont été découverts à plusieurs endroits du bâtiment, mais surtout dans la chambre verte du 2<sup>e</sup> étage où se concentraient les fragments de vitraux (fig. 32). La chambre de l'annexe sud a également fait l'objet de réfections dont il ne subsistait que de maigres traces sur le mur nord où l'on a repéré des restes de décor. Ces travaux ont été réalisés vers 1520/1521 lors du renforcement de la poutraison de la cuisine ou au plus tard vers 1535 lors de la reconstruction de la galerie liant la commanderie à la dépendance<sup>23</sup>. Le mur du XIV<sup>e</sup> siècle a été surélevé et la galerie entièrement reconstruite, comme les autres galeries, en relation avec la réfection du portail occidental. Les restes de décor peint encore visibles au-dessus du portail médiéval, sur le parement nord, remontent peut-être à cette époque. Le panorama de Grégoire Sickinger (fig. 13) nous montre la commanderie et ses dépendances telles que les avait laissées Pierre d'Englisberg. Le commandeur ne s'était pas contenté de les entretenir, mais il les avait mis au goût du jour avec les meilleurs artisans. Plus aucun chantier

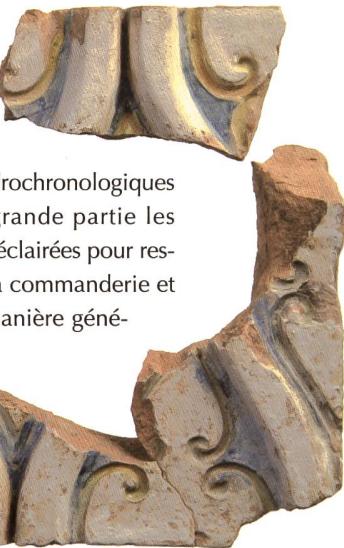
Fig. 34 Catelle de corps à décor de mandorles, fragment d'un poêle de la 1<sup>re</sup> moitié du XVI<sup>e</sup> siècle, de l'époque de Pierre d'Englisberg.

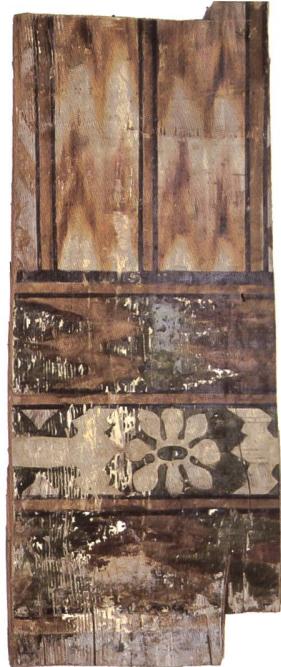
Fig 35 Fragment de boiserie de remplacement, vestige des lambris peints en 1698-1699 par Pierre Pantly, aujourd'hui tous perdus.

Des décors peints sont venus compléter les aménagements dans les pièces principales ainsi que dans les couloirs et la cage d'escaliers. On peut encore les voir dans le couloir du 1<sup>er</sup> étage et dans la cage d'escaliers où ils sont en grisaille. Ailleurs, il n'en reste que des bribes: au rez-de-chaussée, une grisaille également dans le couloir; au 1<sup>er</sup> étage, quelques traces d'un soubassement rouge au nord-est et de maigres restes dans la chambre de l'annexe; au 2<sup>e</sup> étage, un décor de faux-bois sur les lambris des chambranles de fenêtres de l'ancienne salle verte et des traces de gris dans la pièce nord-est suggérant une grisaille accompagnant le supraporte à décor de feuilles de chêne surmonté d'un bandeau rouge (fig. 143). Une partie des plafonds devait être en bois et à panneaux. Preuve en sont les fragments de couvre-joints découverts en remplacement, mais leur situation initiale est incertaine, mis à part dans le couloir du 1<sup>er</sup> étage où l'un de ces plafonds a été restitué. Enfin, le démontage du chambranle de la porte de communication entre les deux pièces occidentales du 1<sup>er</sup> étage a livré des restes de boiseries peintes (fig. 35) datant de cette époque.

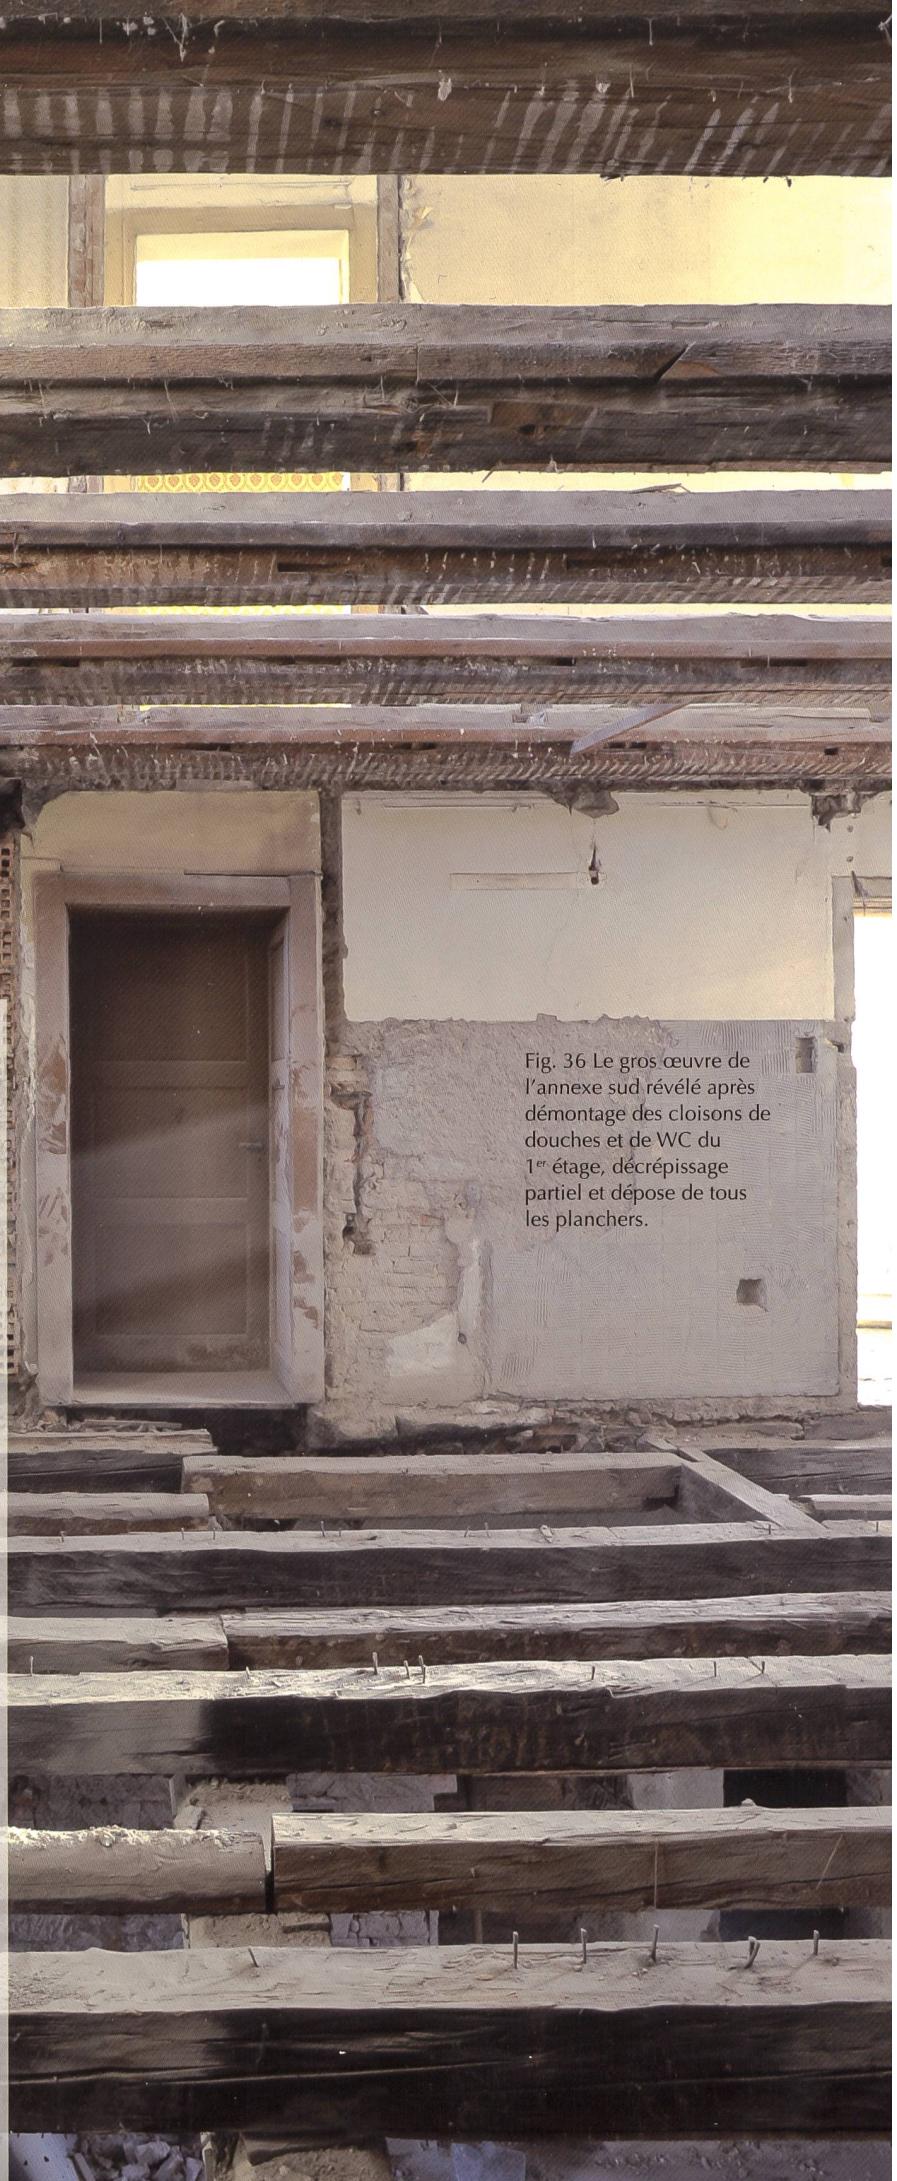
Fig. 36 Le gros œuvre de l'annexe sud révélé après démontage des cloisons de douches et de WC du 1<sup>er</sup> étage, décrépissage partiel et dépose de tous les planchers.
