Zeitschrift: Patrimoine fribourgeois = Freiburger Kulturgüter

Heft: 20: La commanderie de Saint-Jean de Jérusalem à Fribourg = Die

LA COMMANDERIE SOUS TOUTES SES COUTURES

GILLES BOURGAREL

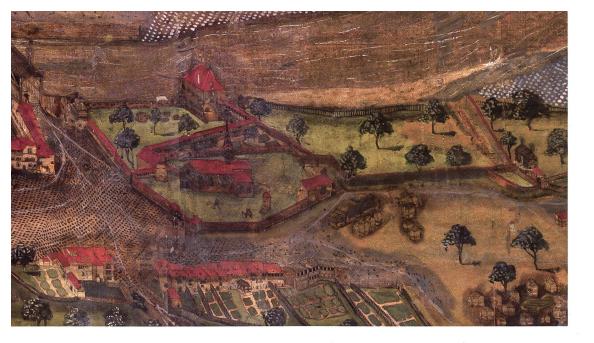
Fig. 13 Le site de la commanderie en 1582, détail de la vue de Fribourg de Grégoire Sickinger. -Derrière ses murs s'organisent la résidence des commandeurs avec sa cour et sa fontaine, puis le jardin avec la dépendance et l'église au milieu du cimetière, bâtiments liés par un réseau de galeries vers 1535. La propriété est complétée par le pré avec verger qui s'étend à l'est jusqu'au domaine de la Ville.

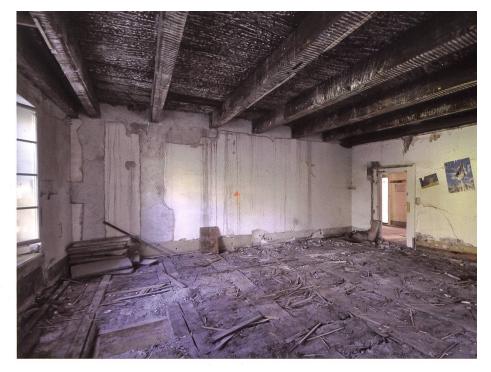
Fig. 19 La grande salle orientale du 1^{er} étage, en cours d'analyse, avec sa poutraison d'origine constituée de bois abattus durant l'automne/hiver 1304/05.

La distribution des pièces comme leur aménagement restent incertains. Le rez-de-chaussée du corps principal était probablement subdivisé en deux pièces, mais l'étage ne devait comprendre qu'une grande salle (fig. 19), avec juste un petit espace dans l'angle sud-est, de 2 m 70 sur 3 m 70, délimité par des cloisons en pans de bois avec hourdis sur clayonnage dont les traces sont visibles sur la poutraison, emplacement probable de l'escalier issu du rez-de-chaussée. A ce niveau, les murs étaient revêtus d'un enduit fin à base de gypse, bien lissé et dur, de couleur ro-

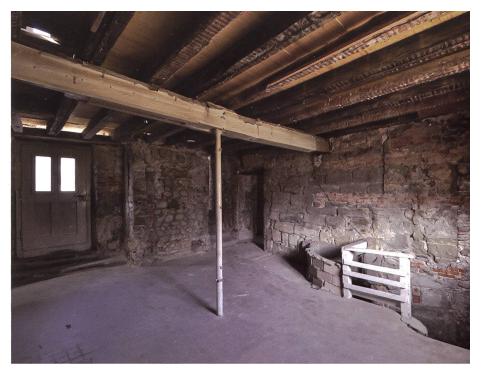
Fig. 22 L'annexe sud de la commanderie en cours d'analyse, avec la poutraison de la cuisine au rez-de-chaussée: les solives foncées remontent à 1473/74 et le sommier à 1521/22.

Des travaux ont ensuite touché l'annexe sud, le mur de clôture et la dépendance. L'élargissement de l'annexe vers l'est est bien daté par la poutraison du rez-de-chaussée dont les bois, essentiellement de l'épicéa, ont été abattus entre le printemps 1471 et l'automne/hiver 1473/1474 (fig. 22). En outre, une pièce de chêne utilisée comme arrière couverte de la porte lors de la reprise du mur de clôture provient d'un chêne abattu en 1475/1476. La nouvelle façade sur le pré fut ainsi alignée sur l'édicule des latrines

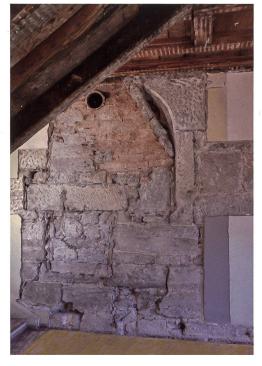
Fig. 23 La façade sud de la commanderie construite vers 1400 et doublant celle des années 1300, vue au 2° étage avec une fenêtre à remplage éclairant peut-être l'oratoire des commandeurs.

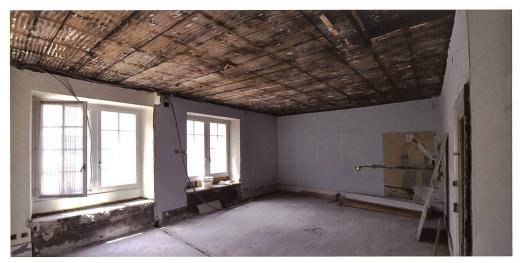
Fig. 24 La grande salle sud-ouest du 1^{er} étage en cours d'analyse, avec plafond à madriers jointifs fait de bois abattus durant l'automne/hiver 1343/44, permettant de dater l'agrandissement ouest de la commanderie. Il s'agit en outre du plus ancien plafond de ce type repéré dans le canton.

mier étage dont les bois ont été abattus entre l'automne 1341 et le printemps 1344. Il s'agit d'ailleurs du plus ancien plafond de ce type dans le canton (fig. 24). Cette construction présente les mêmes caractéristiques que la dépendance. Mis à part une fente d'éclairage obstruée à l'ouest, au 1er étage, les rares percements d'origine conservés se situent au sud. Il s'agit des portes du couloir desservies par la cage d'escalier actuelle. Celle du rez-de-chaussée était flanquée à l'ouest d'une fente d'éclairage. Celle de l'étage, à linteau sur coussinets est toujours accompagnée d'une petite fenêtre éclairant le couloir. On a également découvert dans la pièce couverte du plafond à madriers, au fond d'une niche du XVIe siècle, les vestiges d'une clairevoie analogue à celles de la dépendance (fig. 29). La distribution des pièces a subsisté jusqu'à nos jours. Un couloir défini par la façade occidentale du bâtiment des années 1300 dessert les pièces anciennes et celles créées à l'ouest, deux par niveau, une grande au sud et une plus petite au nord. L'accès à l'étage était assuré dès lors par des escaliers plaqués à la façade sud tandis que les combles, voire un second étage en pans de bois, étaient desservis par deux escaliers. Le premier se situait dans la grande pièce sud-ouest, plaqué au mur du couloir comme l'atteste la trémie repérée dans le plafond de madriers. Le second se situait de l'autre côté de ce mur, dans le couloir. Sa présence est attestée par l'empreinte des marches sur l'enduit de gypse couvrant semble-t-il toutes les parois. A l'étage, cet enduit porte une série de graffitis de la fin du Moyen Age, en tous cas antérieurs aux six décors qui se sont succédé dans le couloir.

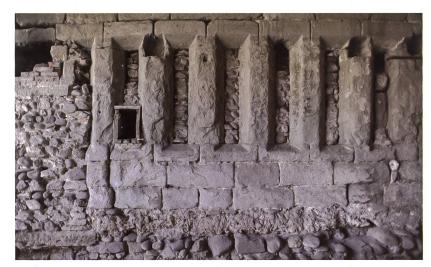
Fig. 27 Claire-voie du rez-de-chaussée de la façade ouest de la dépendance, vers 1328.

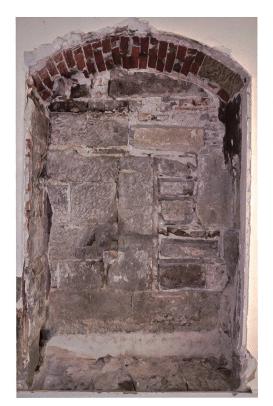
Fig. 29 Au fond de la niche de la grande salle sud-ouest du 1^{er} étage, vestiges de la claire-voie éclairant cette pièce vers 1344.

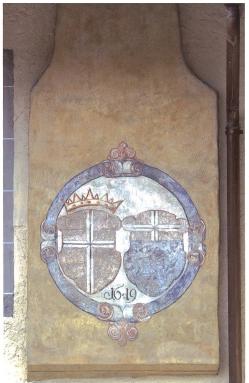
Fig. 30 Coffre de cheminée du poêle du 2° étage, avec médaillon à ornements de cuir, daté 1619, aux écus de l'Ordre et du commandeur Bonaventure François.
