**Heft:** 20: La commanderie de Saint-Jean de Jérusalem à Fribourg = Die

**Artikel:** Conserver ou restaurer? : Sens de la question et question de sens

## CONSERVER OU RESTAURER? SENS DE LA QUESTION ET QUESTION DE SENS

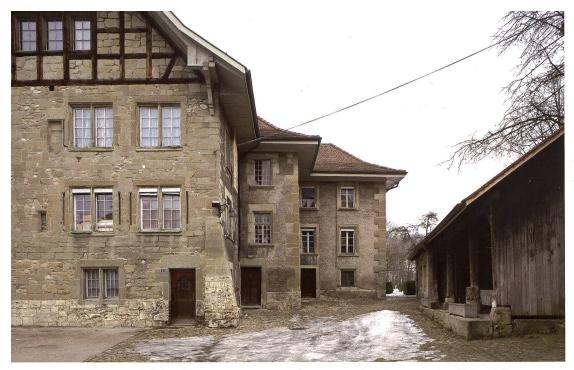
Fig. 123 Une unité de façade trompeuse et trois entrées pour trois fonctions: mess des officiers de la caserne de la Planche (accès au bureau de l'école de recrues par la porte percée au XIXe s. dans la façade ouest), commanderie (tour d'escalier de 1699) et maison de correction (annexe sud-est de 1864).

Dans le cas de la commanderie de Saint-Jean, l'articulation volumétrique de la construction exprime les transformations successives de l'édifice: construction d'un escalier hors-œuvre en façade sud-est du corps de bâtiment initial; agrandissement, vers le sud-est, par la construction d'une annexe (fig. 16 et 124). La dernière grande intervention sur le bâtiment entre 1939 et 1942, n'a pas modifié les volumes; elle a par contre changé radicalement l'aspect des façades. La maçonnerie des façades-pignons du corps de bâtiment principal a été dégagée de son enduit, révélant des vestiges d'anciennes baies transformées. Un enduit grossier a été appliqué sur la façade gouttereau sud, ainsi que sur celles de l'escalier hors-œuvre et de l'annexe. La façade gouttereau nord qui surplombe

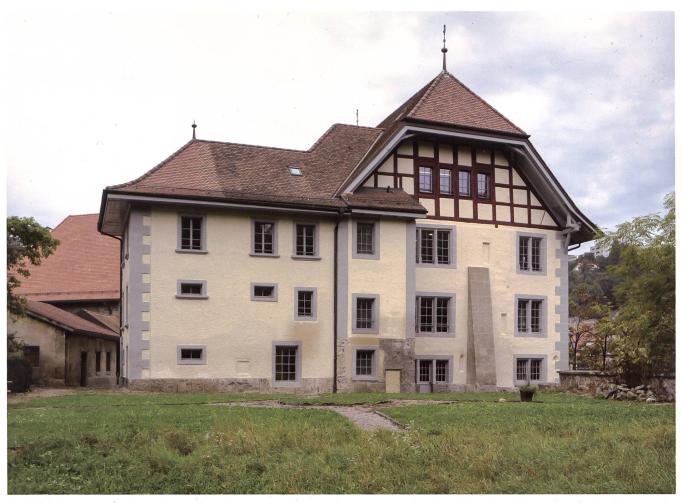
Fig. 124 La façade côté jardin après restitution d'un crépi avec badigeon jaune ocre et chaîne d'angle harpée gris bleu, correspondant à l'aspect des façades en 1700, à une époque où l'annexe sud-est, moins profonde, à deux niveaux, était encore flanquée d'un four hors-œuvre. Après la reconstruction de cette annexe en 1864, le bâtiment fut probablement repeint dans un ton plus ocre et plus vif. La restauration aboutit à un état inédit de la bâtisse, au service de sa cohérence architecturale et de son intégration dans un contexte bâti lui-même restauré.

enduit et peinture durant des siècles. Les maçonneries n'ont été mises à nu que quelques décennies durant. Dans l'objectif de «révéler les valeurs esthétiques et historiques du monument», au sens de la Charte de Venise, la décision a été prise de rétablir un enduit et un badigeon sur les façades dont les maçonneries avaient été dégagées. La décision était également légitimée par le fait que la façade surplombant la Sarine, non touchée lors de l'intervention de 1939, offrait ses couches de badigeons à des analyses stratigraphiques. La mise en œuvre de la décision présentait toutefois une difficulté non négligeable. Les encadrements en molasse des ouvertures se trouvaient en retrait des moellons de la maçonnerie. L'application d'un enduit, dans cette situation, aurait accentué l'expression en creux des encadrements. Les moellons les plus saillants ont finalement été piqués et ainsi ramenés dans le plan des encadrements d'ouvertures. La mise en œuvre de l'option retenue posait également une question, celle du traitement des vestiges des anciennes ouvertures mises au jour en 1939. La décision a été prise de ne pas noyer les vestiges dans l'enduit, mais par contre de les intégrer au «fond» de façade en les badigeonnant. Un enduit à pierres-vues a été réalisé, analogue à celui encore conservé sur la façade épargnée en 1939. Un badigeon a été appliqué, d'une teinte correspondante à celle de la couche la plus ancienne observée. Les analyses attestaient la présence, sur cette couche, de chaînes d'angle peintes. Compte tenu de l'état dégradé des vestiges, les analyses

n'ont toutefois pas permis de déterminer la forme précise du décor. Dans l'objectif d'une harmonisation avec les chaînages en pierres taillées des façades de l'annexe, la décision a été prise de restituer des chaînes d'angles harpées. Le crépi grossier projeté au balai sur la façade sud et celles des annexes a été maintenu compte tenu de son état de conservation. Dans l'objectif d'une intégration de l'ensemble, le badigeon appliqué sur les façades du corps de bâtiment principal a été étendu sur les façades des annexes bien que celles-ci n'aient jusqu'ici jamais encore connu cette teinte (fig. 95 et 124).

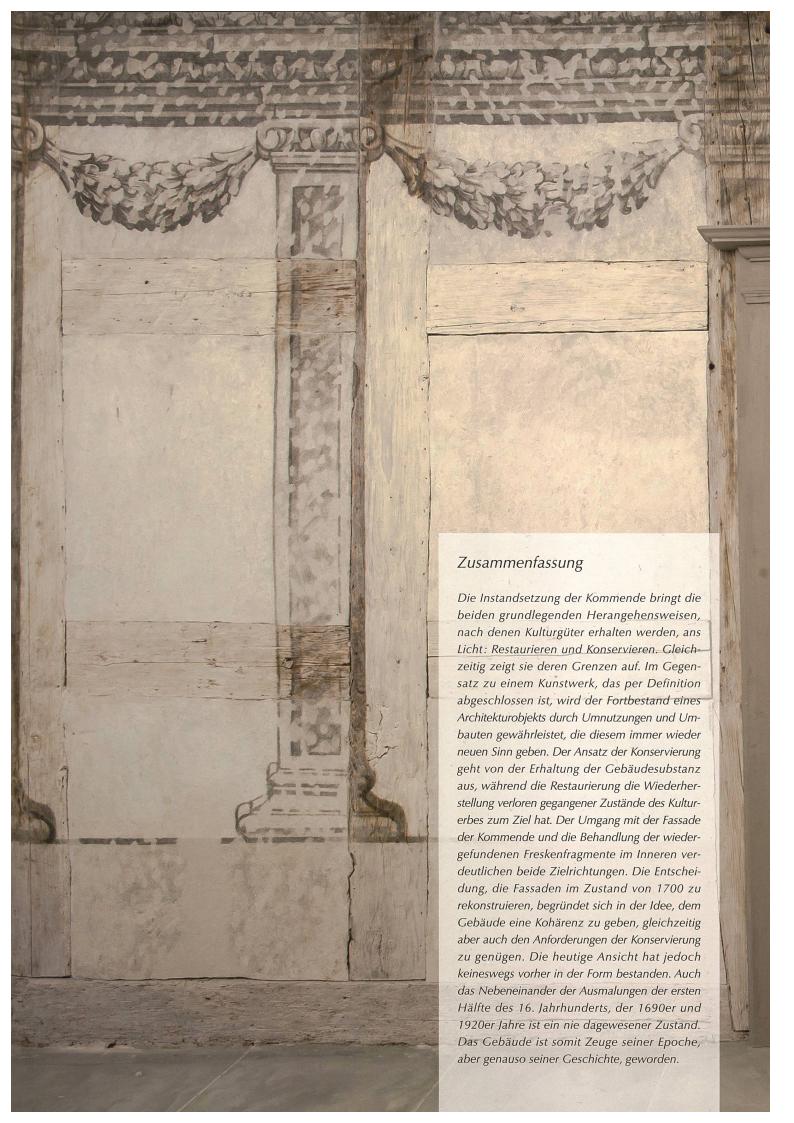
Fig. 125 Galerie en trompe-l'oeil à pilastres ioniques et festons, Pierre Pantly, 1699 (couloir du 1er étage). - Ce décor d'architecture en grisaille posé sur une construction en pans de bois était en grande partie perdu et n'a pas été reconstitué, les manques et les fragments témoignant également d'une histoire. Par souci de lisibilité, on s'est contenté de teinter dans la masse les bouchons des trous de piquage mais on a renoncé à compléter les lignes ou les ombrages. L'état final suggère à la fois la composition générale et ses dégradations et propose un nouvelle version du décor qui raconte une histoire mouvementée.

Un décor du XVIIe s. a été mis à jour dans le couloir du premier étage (fig. 125 et 138); un décor du XVIe s., dans une pièce du deuxième étage (fig. 62-71, 146 et 148). Le dégagement des décors vise à révéler des valeurs esthétiques et historiques du monument et constitue donc une «restauration» au sens de la charte de Venise. Il ne s'agit pas pour autant du rétablissement d'un état antérieur. Les décors sont donnés à voir comme ils n'ont jusqu'ici jamais été vus, en raison, non seulement, de leur caractère lacunaire, mais également, de leur contexte qui n'est plus celui de l'époque, quand bien même des mesures sont prises pour restituer un environnement adapté. Dans le couloir du premier étage, un dallage de mollasse, sans doute contemporain du décor, a été dégagé et remis en état. En l'absence d'informations, un plafond à caissons en bois a été posé sur le modèle de plafonds connus de la même époque. Dans la pièce du deuxième étage, un ancien plancher correspondant au niveau du sol contemporain au décor a été mis à jour et restauré. Aujourd'hui on descend dans la pièce. Un faux-plafond a été posé à une hauteur correspondant à celle du plafond de l'époque des peintures murales. Le décor n'a par contre pas connu les baies actuelles. Les vestiges des fenêtres contemporaines du décor ont été conservées visibles (fig. 71). Des planches avec un décor peint ayant appartenu à un lambris et à un plafond ont été trouvées dans l'infrastructure de planchers. Il est vraisemblable que les vestiges aient appartenu au décor de la pièce. L'intégration des éléments aux aménagements intérieurs de la pièce a été considérée comme une mesure offrant des conditions de conservation à long terme plus favorables que l'entreposage dans un dépôt (fig. 129). Le lieu n'a pas été conservé dans l'état où on l'a trouvé. Il n'a pas pour autant été rétabli dans un état antérieur et il est aujourd'hui constitué d'un assemblage inédit d'éléments de différentes époques. La mise en scène vise, non seulement, à mettre en valeur les différents éléments, mais également, à rendre sensible les transformations du bâtiment.
