Heft: 20: La commanderie de Saint-Jean de Jérusalem à Fribourg = Die Johanniterkommende von Freiburg

Artikel: Conserver ou restaurer? : Sens de la question et question de sens

Autor: Castella, Claude

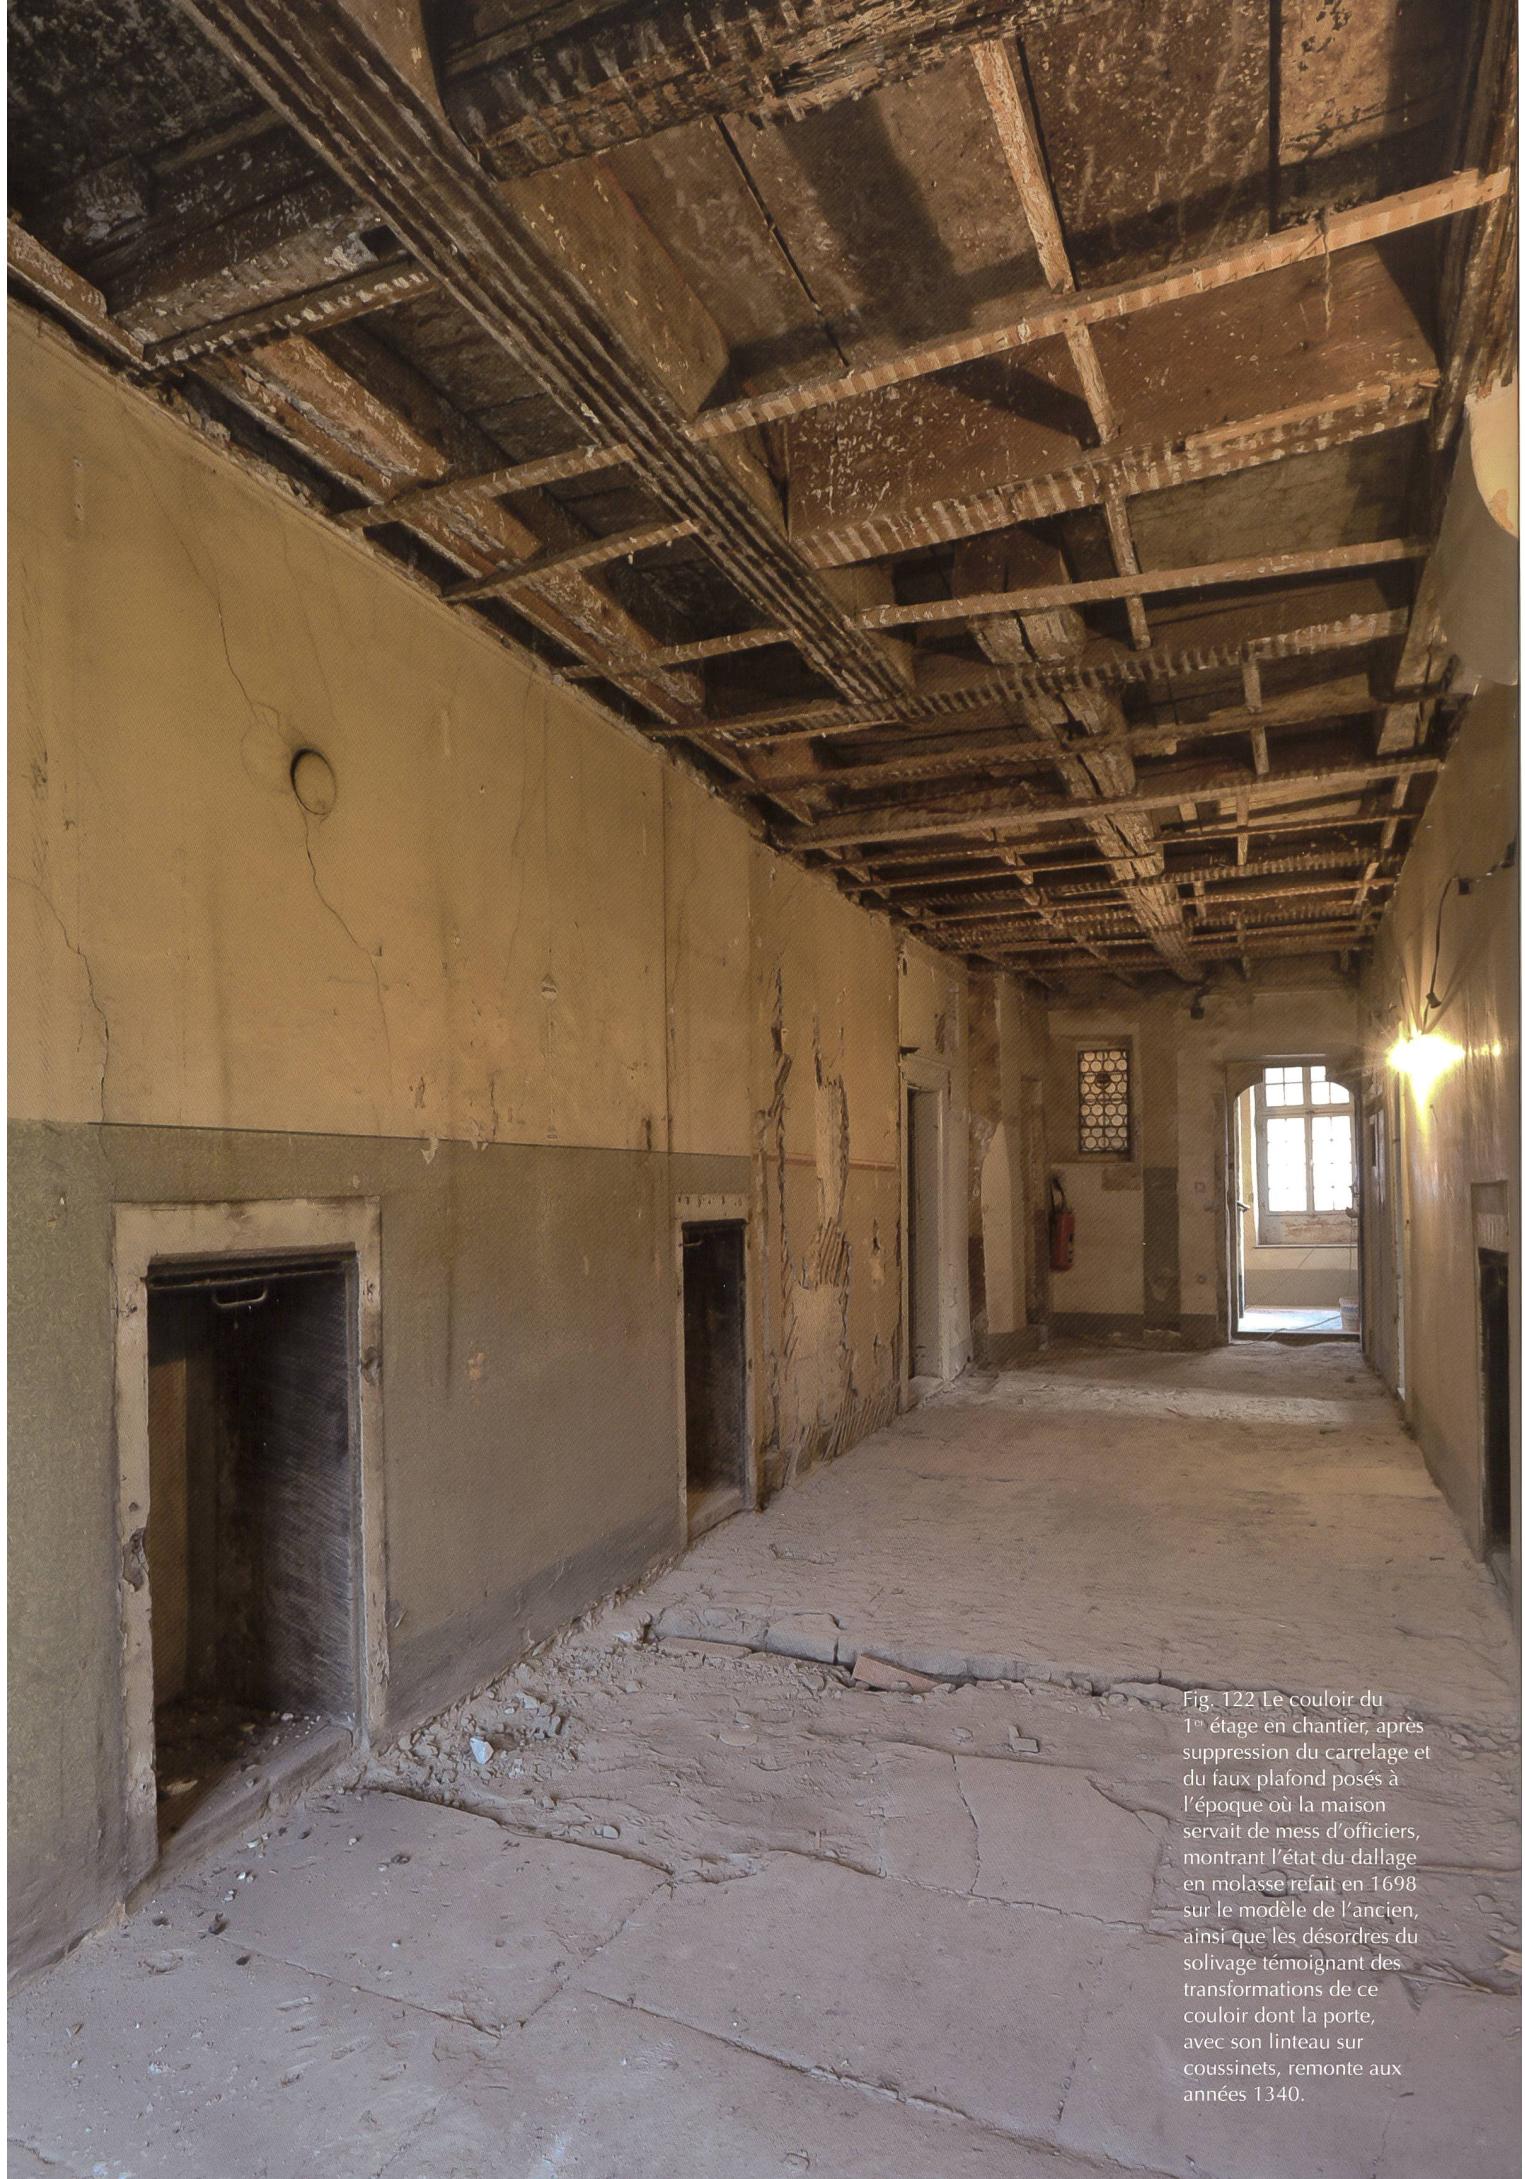
Fig. 122 Le couloir du 1^{er} étage en chantier, après suppression du carrelage et du faux plafond posés à l'époque où la maison servait de mess d'officiers, montrant l'état du dallage en molasse refait en 1698 sur le modèle de l'ancien, ainsi que les désordres du solivage témoignant des transformations de ce couloir dont la porte, avec son linteau sur coussinets, remonte aux années 1340.

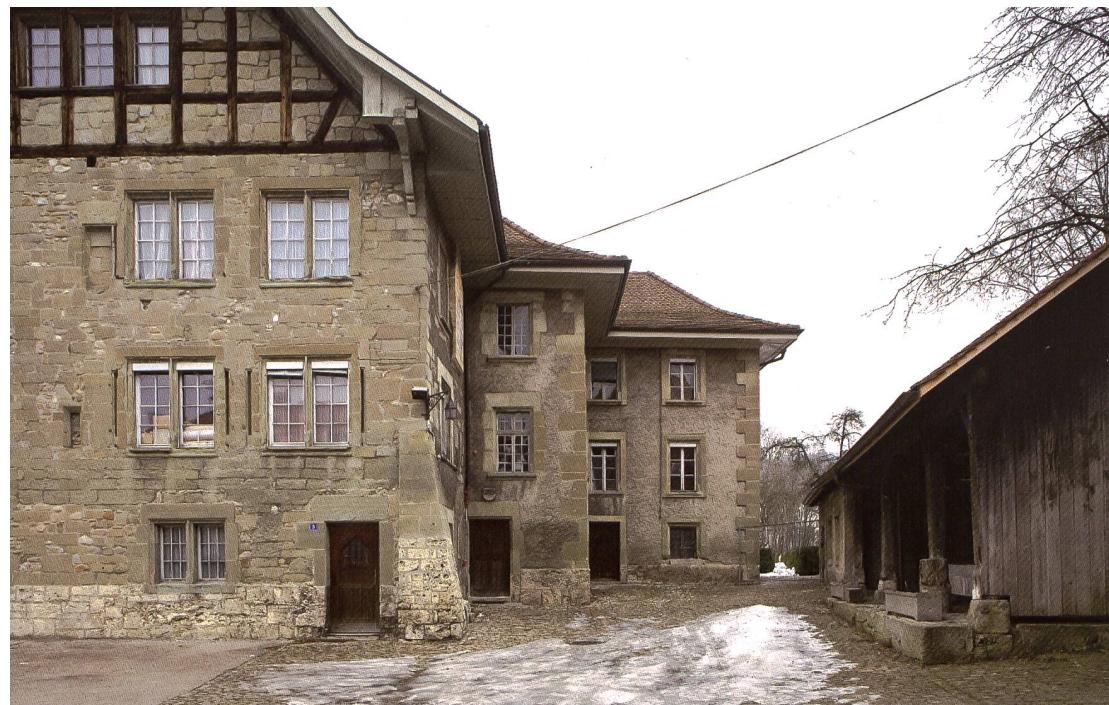
Fig. 123 Une unité de façade trompeuse et trois entrées pour trois fonctions: mess des officiers de la caserne de la Planche (accès au bureau de l'école de recrues par la porte percée au XIX^e s. dans la façade ouest), commanderie (tour d'escalier de 1699) et maison de correction (annexe sud-est de 1864).

Dans le cas de la commanderie de Saint-Jean, l'articulation volumétrique de la construction exprime les transformations successives de l'édifice: construction d'un escalier hors-œuvre en façade sud-est du corps de bâtiment initial; agrandissement, vers le sud-est, par la construction d'une annexe (fig. 16 et 124). La dernière grande intervention sur le bâtiment entre 1939 et 1942, n'a pas modifié les volumes; elle a par contre changé radicalement l'aspect des façades. La maçonnerie des façades-pignons du corps de bâtiment principal a été dégagée de son enduit, révélant des vestiges d'anciennes baies transformées. Un enduit grossier a été appliqué sur la façade gouttereau sud, ainsi que sur celles de l'escalier hors-œuvre et de l'annexe. La façade gouttereau nord qui surplombe

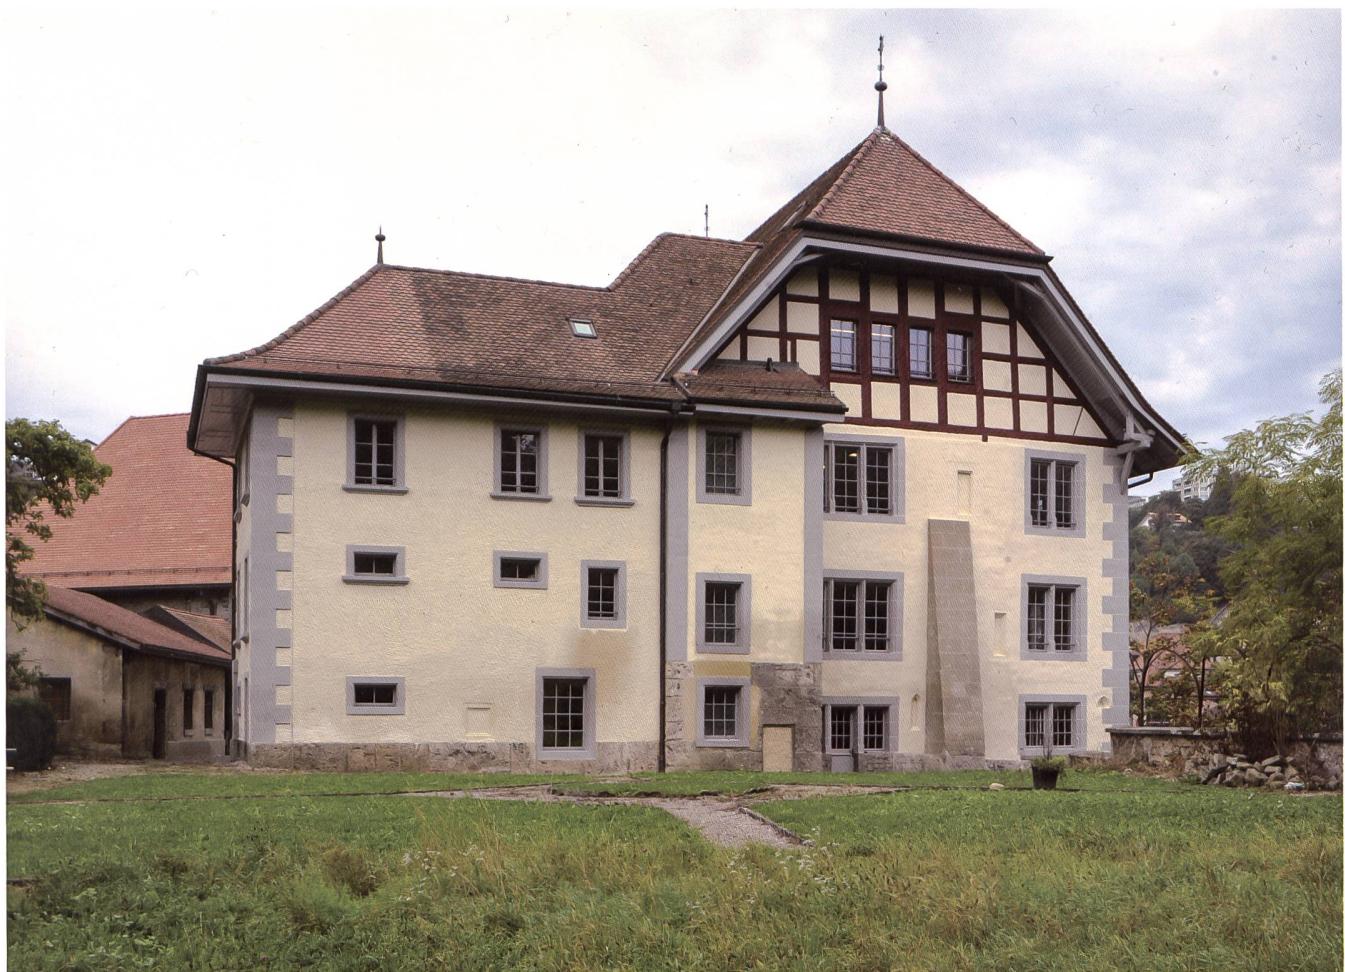
Fig. 124 La façade côté jardin après restitution d'un crépi avec badigeon jaune ocre et chaîne d'angle harpée gris bleu, correspondant à l'aspect des façades en 1700, à une époque où l'annexe sud-est, moins profonde, à deux niveaux, était encore flanquée d'un four hors-œuvre. Après la reconstruction de cette annexe en 1864, le bâtiment fut probablement repeint dans un ton plus ocre et plus vif. La restauration aboutit à un état inédit de la bâisse, au service de sa cohérence architecturale et de son intégration dans un contexte bâti lui-même restauré.

n'ont toutefois pas permis de déterminer la forme précise du décor. Dans l'objectif d'une harmonisation avec les chaînages en pierres taillées des façades de l'annexe, la décision a été prise de restituer des chaînes d'angles harpées. Le crépi grossier projeté au balai sur la façade sud et celles des annexes a été maintenu compte tenu de son état de conservation. Dans l'objectif d'une intégration de l'ensemble, le badigeon appliqué sur les façades du corps de bâtiment principal a été étendu sur les façades des annexes bien que celles-ci n'aient jusqu'ici jamais encore connu cette teinte (fig. 95 et 124).

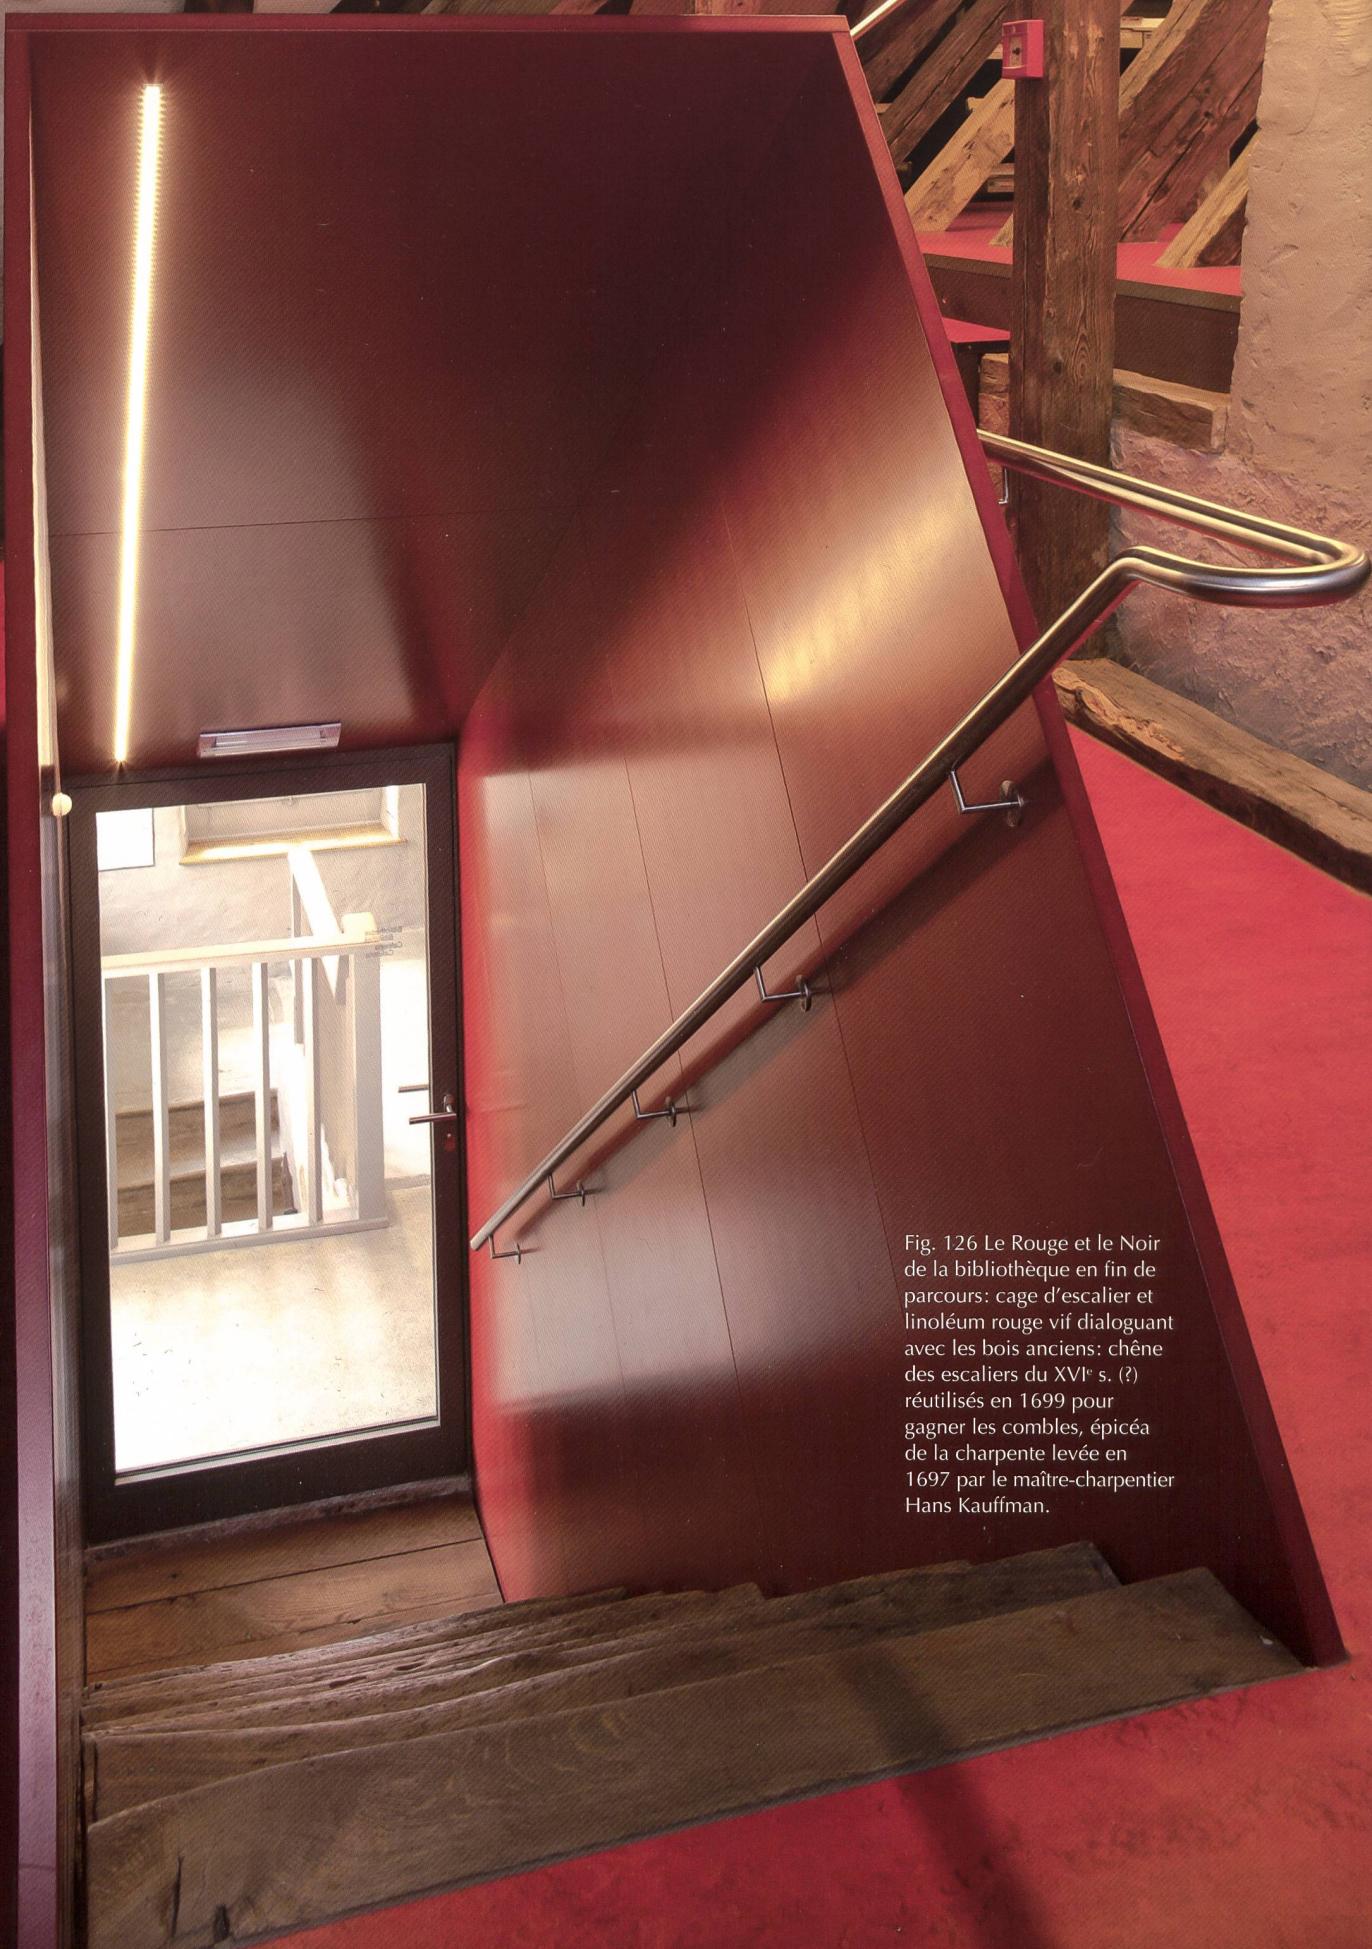
Fig. 126 Le Rouge et le Noir de la bibliothèque en fin de parcours: cage d'escalier et linoléum rouge vif dialoguant avec les bois anciens: chêne des escaliers du XVI^e s. (?) réutilisés en 1699 pour gagner les combles, épicéa de la charpente levée en 1697 par le maître-charpentier Hans Kauffman.
