Zeitschrift: Patrimoine fribourgeois = Freiburger Kulturgüter
Herausgeber: Service des biens culturels du canton de Fribourg = Amt für Kulturgüter des Kantons Freiburg
Band: - (2014)
Heft: 20: La commanderie de Saint-Jean de Jérusalem à Fribourg = Die Johanniterkommende von Freiburg

LA RÉHABILITATION ARCHITECTURALE

RAOUL ANDREY

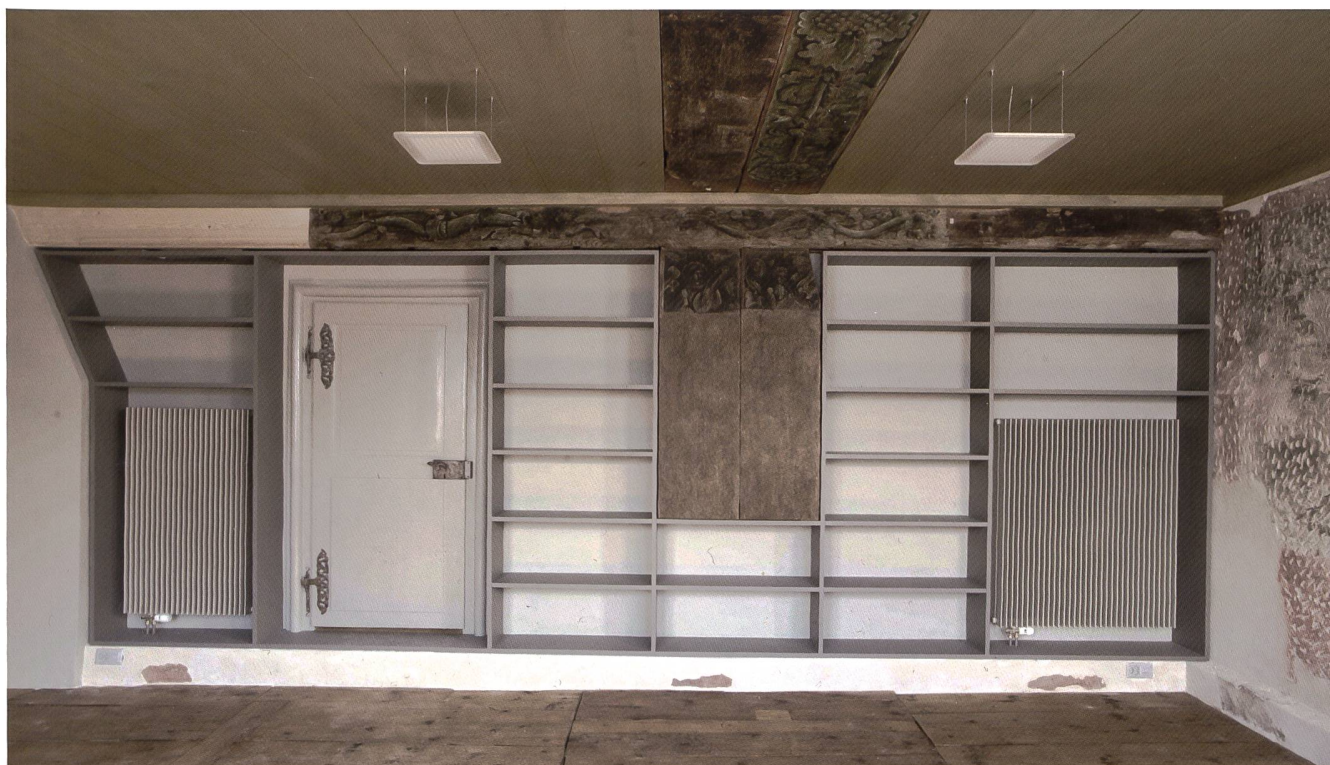
Fig. 129 Le processus d'intégration illustré dans la «chambre verte» du 2^e étage. En guise de 4^e paroi, une bibliothèque, deux madriers peints du XVI^e s. et le radiateur sont posés sur la semelle du mur d'origine dont ils restituent la profondeur dans un nouvel ensemble intégrant plusieurs fonctions. Le décor, élément majeur de cette pièce, retrouve ainsi son cadre architectural.

La salle verte du deuxième étage avait été partiellement découverte lors de la campagne de sondages de l'an 2000. Si son existence était attestée par les sources, tous les éléments qui avaient un impact sur l'architecture des lieux n'avaient pas été révélés. Le projet évolua donc au fur et à mesure des découvertes. Sans entrer dans tous les détails, on signalera la réouverture d'une porte de liaison avec encadrement richement peint et le dégagement et la remise en scène d'embrasures de fenêtre avec coussièges.

Afin de retrouver toute la dimension de l'espace d'origine, le niveau du plancher fut abaissé de quelques 25 cm et un faux-plafond de larges planches de bois de plus de 5 m de long a dû être construit 60 cm en dessous de la poutraison. Le bois pour confectionner un tel plafond a été difficile à trouver. C'est finalement un lot de billes récupérées de l'ouragan Lothar qui a permis de créer ce plafond de planches d'un seul tenant. La quatrième paroi, du côté couloir avait été démolie jusqu'à sa base; il n'en restait

Intégrer – contextualiser, deux notions parentes mais fondamentalement différentes. Dans la chambre verte du 2^e étage, en guise de 4^e paroi, l'ensemble formé par la bibliothèque, les deux panneaux peints restaurés et les radiateurs, est un élément intégré. Le premier intérêt de cet ensemble est de redonner à l'espace sa dimension originale, révélée par le bas de mur d'origine et par de nombreux fragments de peinture rouge. Dans sa partie supérieure, cette (re)mise en scène est accentuée par le réemploi d'une poutre peinte en camaïeu vert, découverte dans le plancher, et au centre par des panneaux de cloisons, également sauvés lors des démontages, restaurés et remis en valeur. Cette réinterprétation du mur permet en outre de ranger les documents et les classeurs nécessaires aux collaborateurs travaillant dans cette pièce, d'atténuer l'impact des radiateurs et d'encadrer la porte d'entrée dans la pièce, dont l'emplacement original n'est d'ailleurs pas certain.

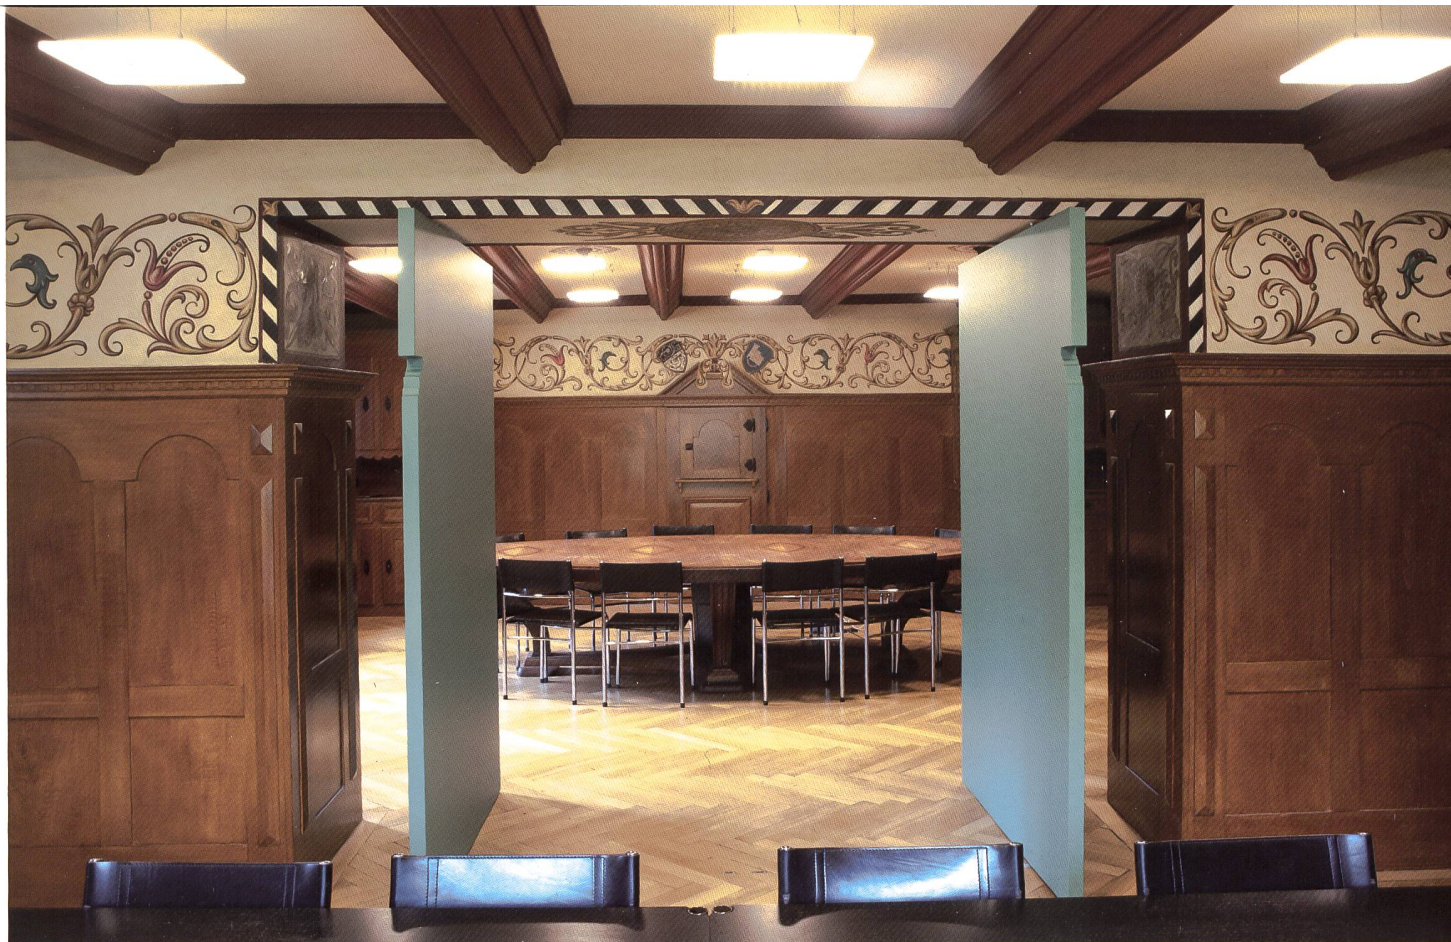
Fig. 135 Rez-de-chaussée, salles de conférence dans le fumoir et la salle à manger des officiers, boiseries et décor de 1927 restaurés avec reconstitution du faux-bois de chêne clair et intégration d'une paroi de séparation mobile.

été supprimés. On a donc pu s'éviter un débat sur le maintien d'un statu quo ou la revalorisation d'éléments antérieurs. En dépit de leur réalisation en panneaux de bois croisé passés à l'Arbezol, il a été décidé de restaurer et de remettre en valeur les boiseries de l'ancien mess des officiers en leur appliquant une peinture en faux-bois. Tant l'application de ces faux-bois, partiellement existants, que l'éclairage Led ou que l'installation d'une cloison mobile de séparation ont totalement modifié l'ambiance des lieux, jugés peu accueillants de prime abord. Ces espaces furent, par leurs dimensions et leur localisation, naturellement dévolus aux salles de conférences.

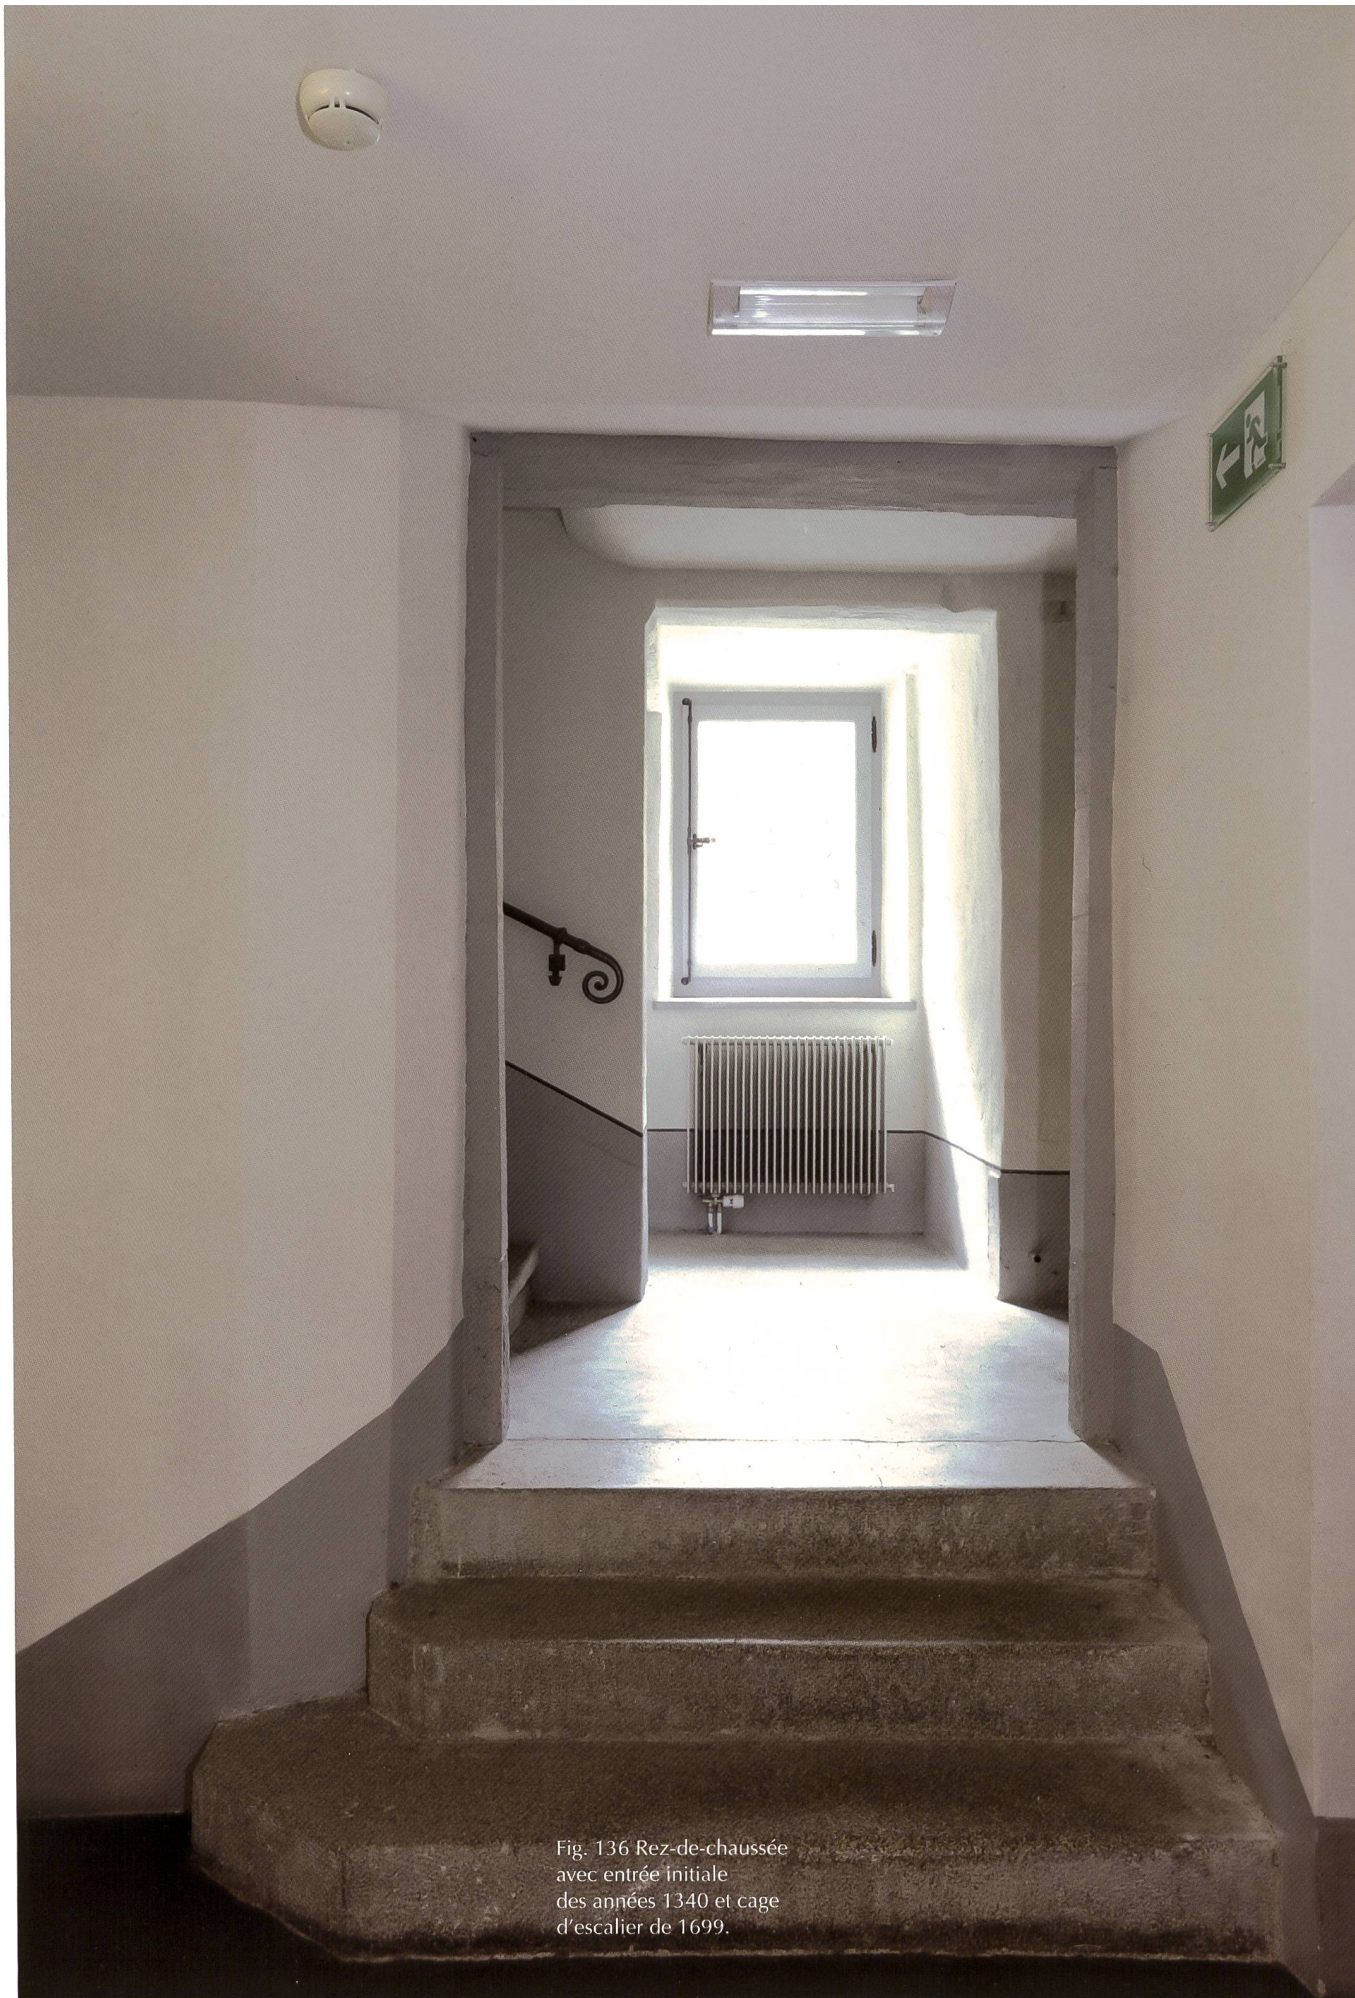
Fig. 136 Rez-de-chaussée
avec entrée initiale
des années 1340 et cage
d'escalier de 1699.

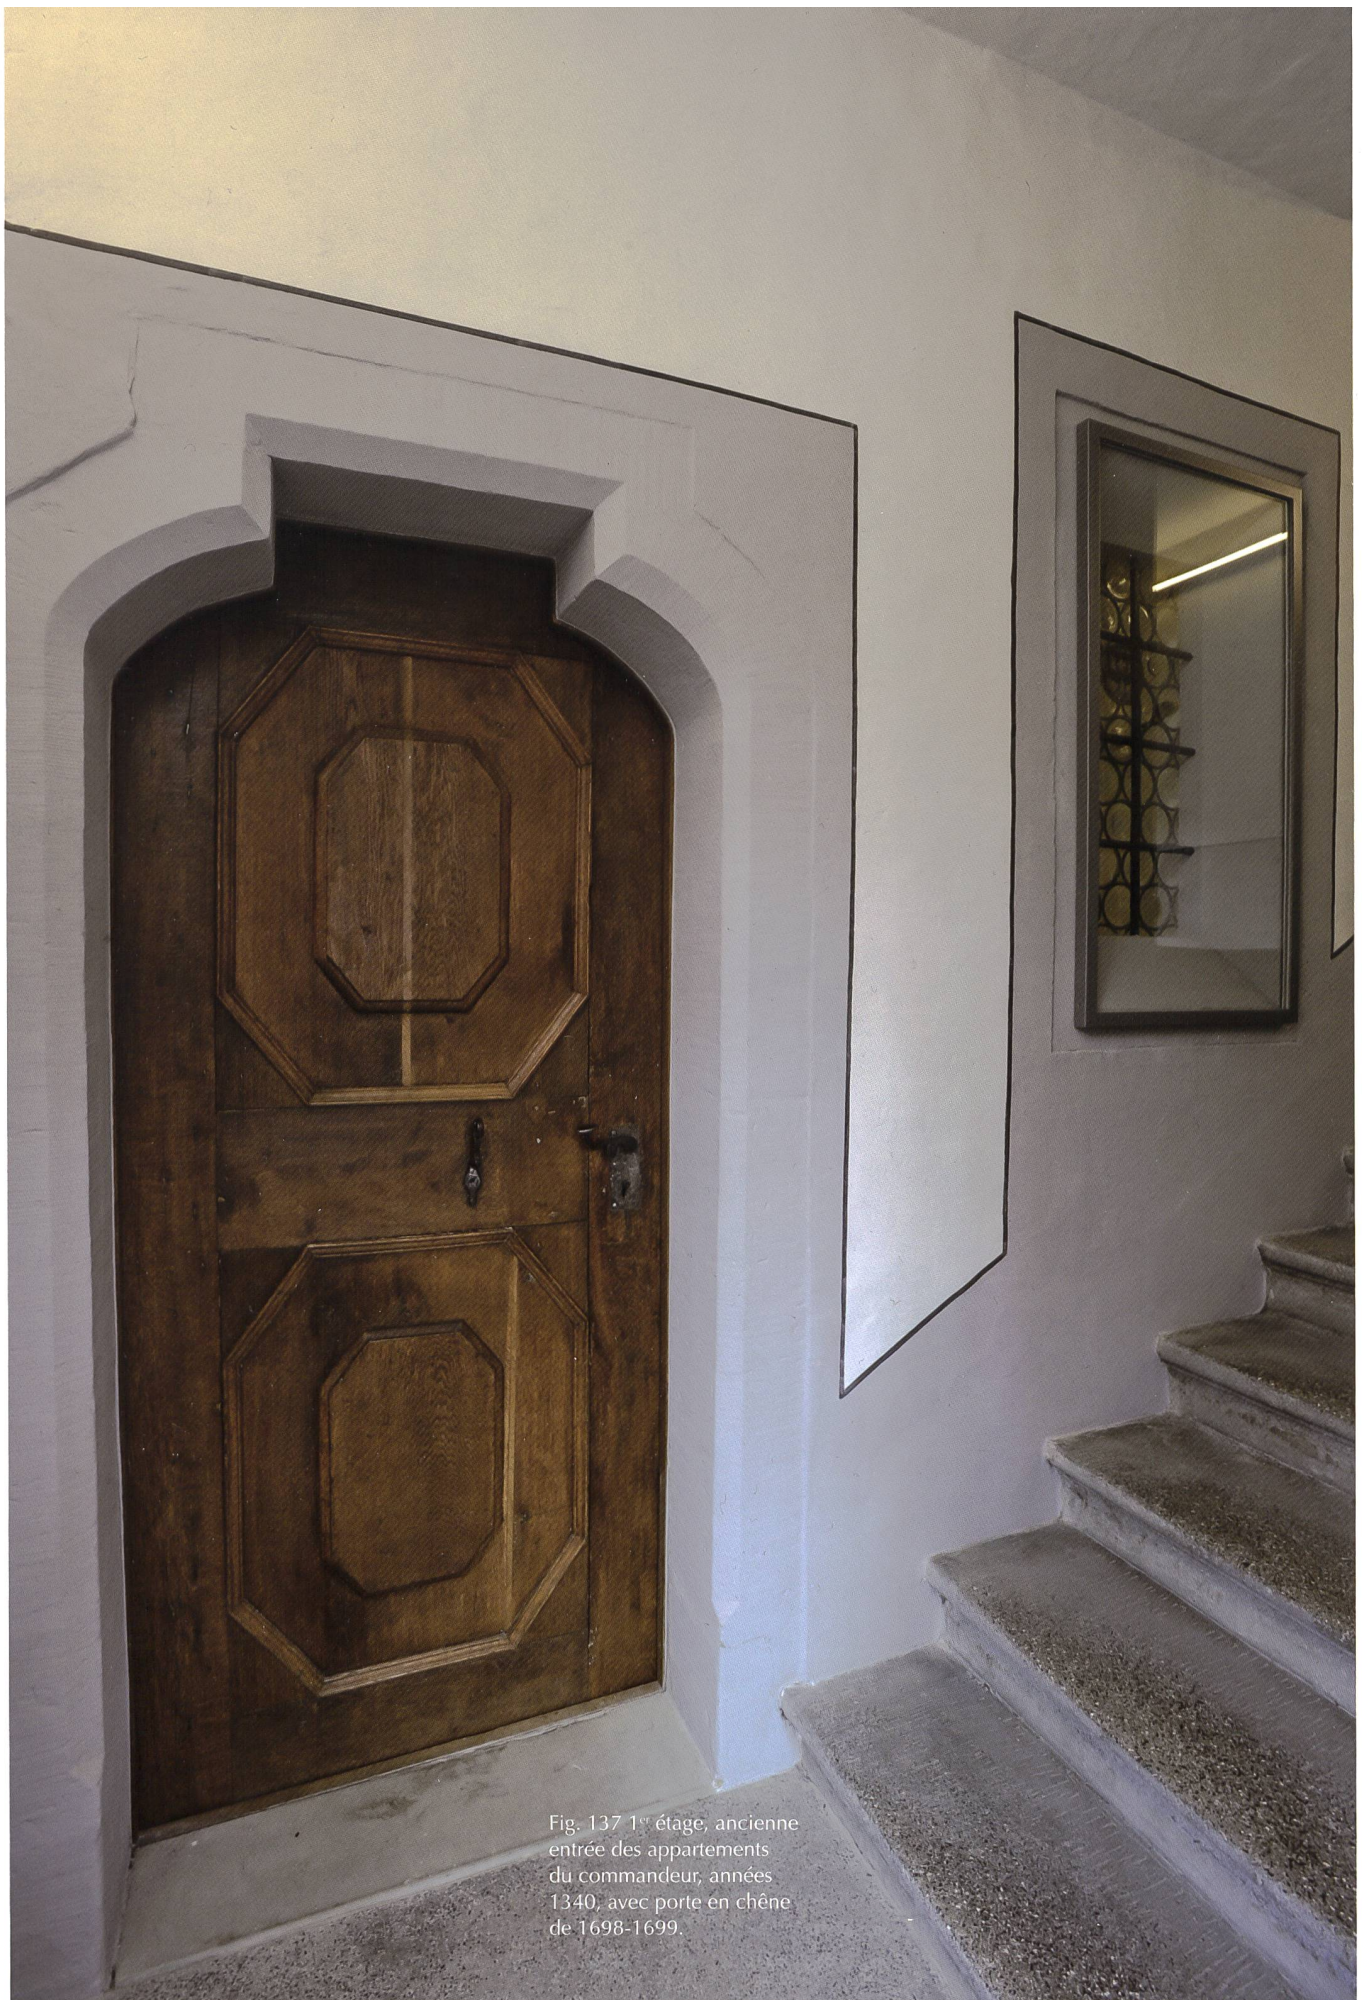
Fig. 137 1^{er} étage, ancienne entrée des appartements du commandeur, années 1340, avec porte en chêne de 1698-1699.

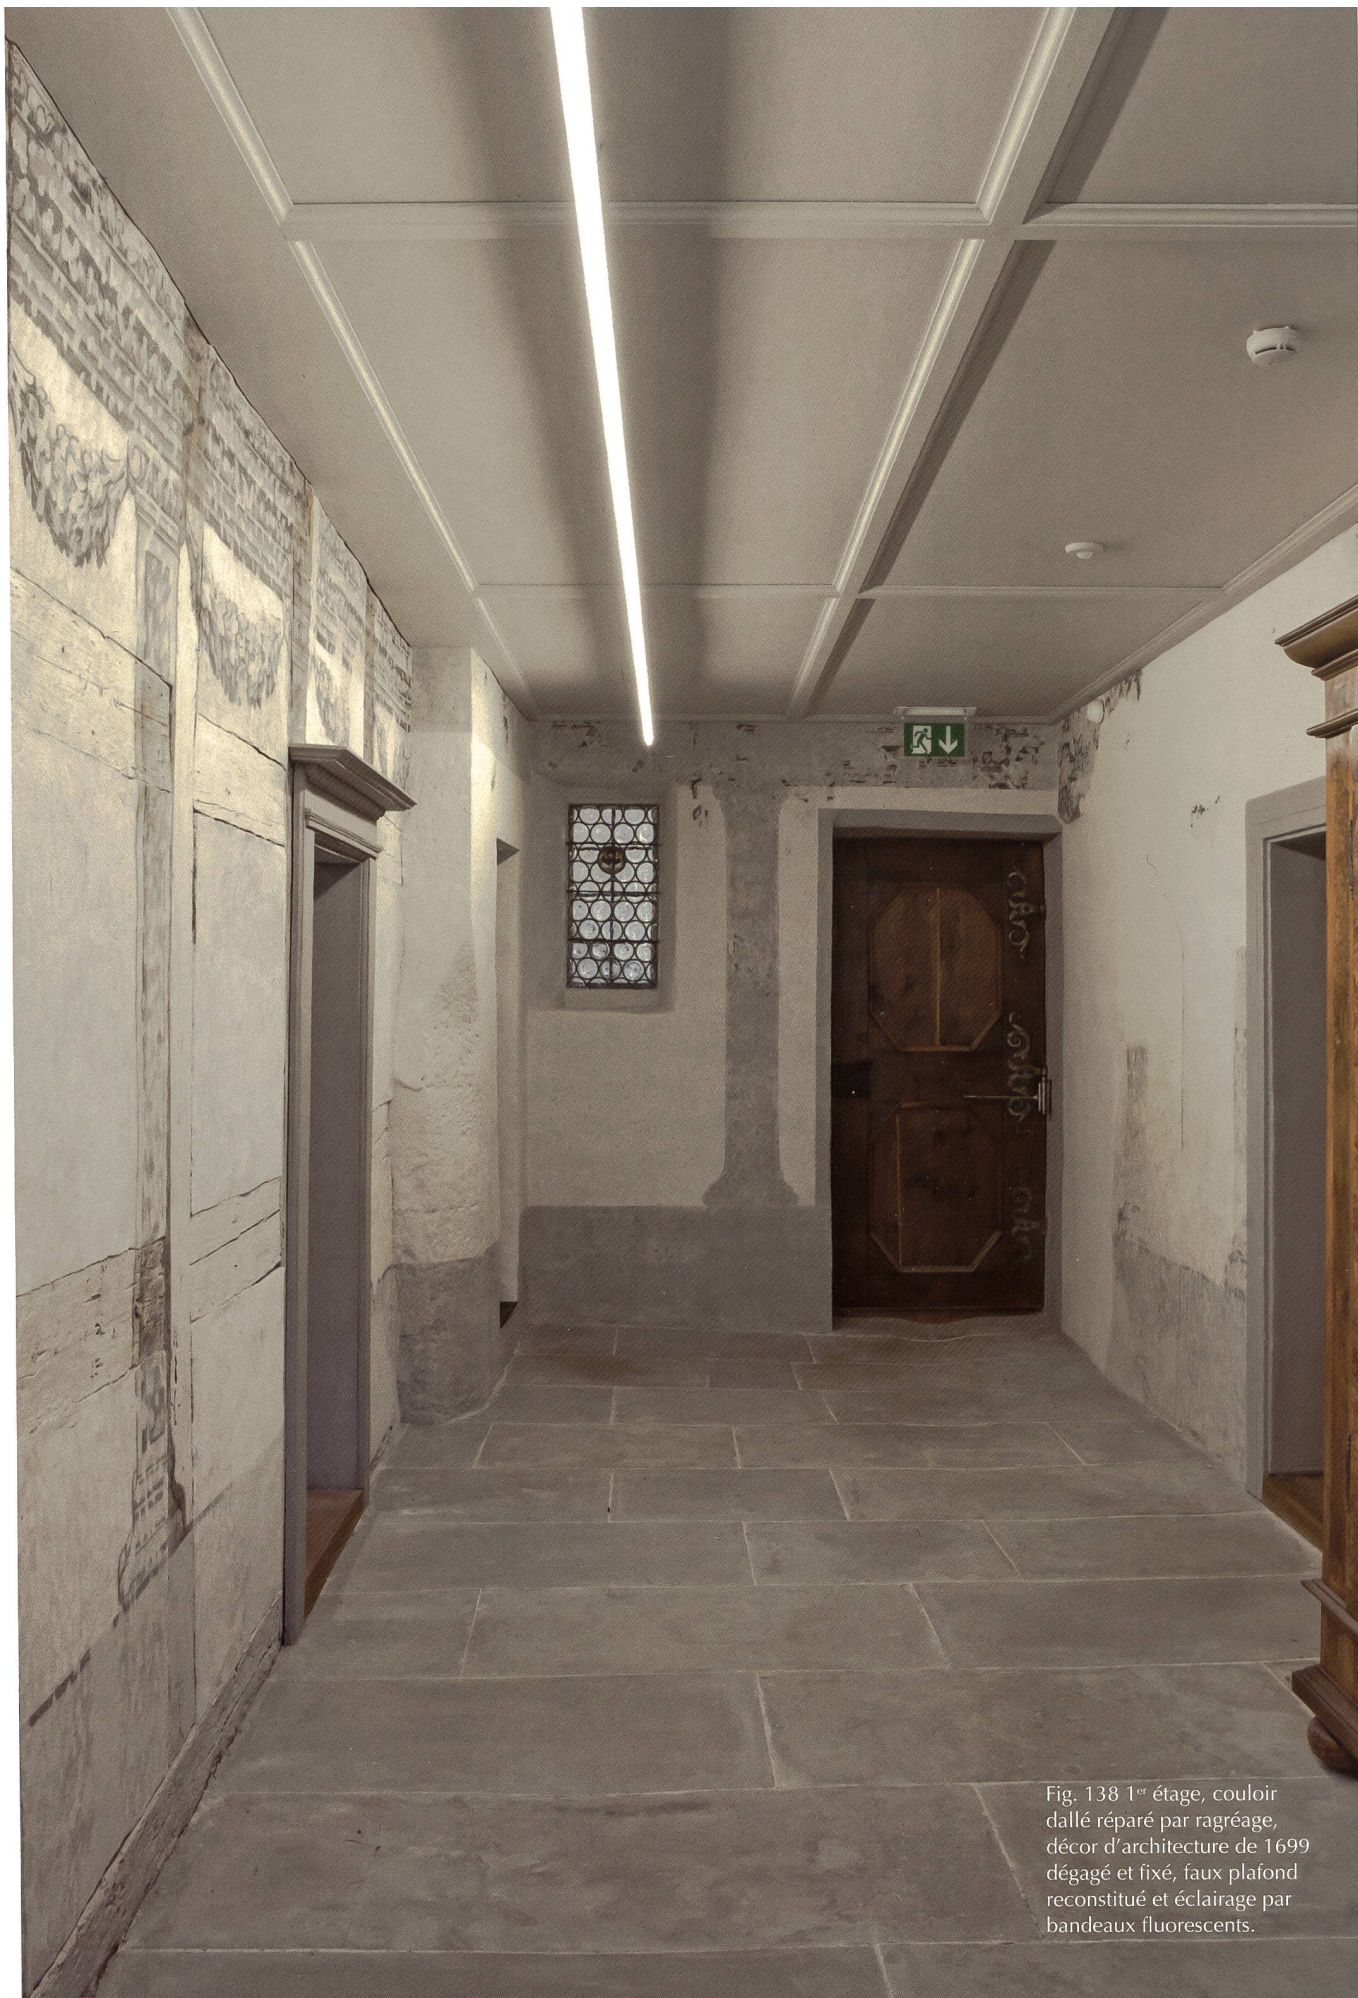
Fig. 138 1^{er} étage, couloir dallé réparé par ragréage, décor d'architecture de 1699 dégagé et fixé, faux plafond reconstitué et éclairage par bandeaux fluorescents.

Le couloir du premier étage est un des must du bâtiment. Sur les murs et au-dessus du faux-plafond qui vient d'être posé, trois époques de décors peints soulignent chacune l'architecture. Les deux premiers, dont l'un s'étend sur les poutres – certaines encore en place – et sur les panneaux d'un plafond plus ancien, ont finalement été cachés. On a choisi de remettre en valeur le décor le plus récent qui correspondait de façon plus cohérente à la façade côté Sarine, reconstruite à la même époque, en 1697. Il était également le mieux conservé et en accord avec

les portes et encadrements existants. Le sol de molasse, abimé mais présent sur les trois quarts de la surface, fut ragréé, réparé et complété. Ce sol, posé sur mortier de sable et chaux, est supporté par un solivage de bois.

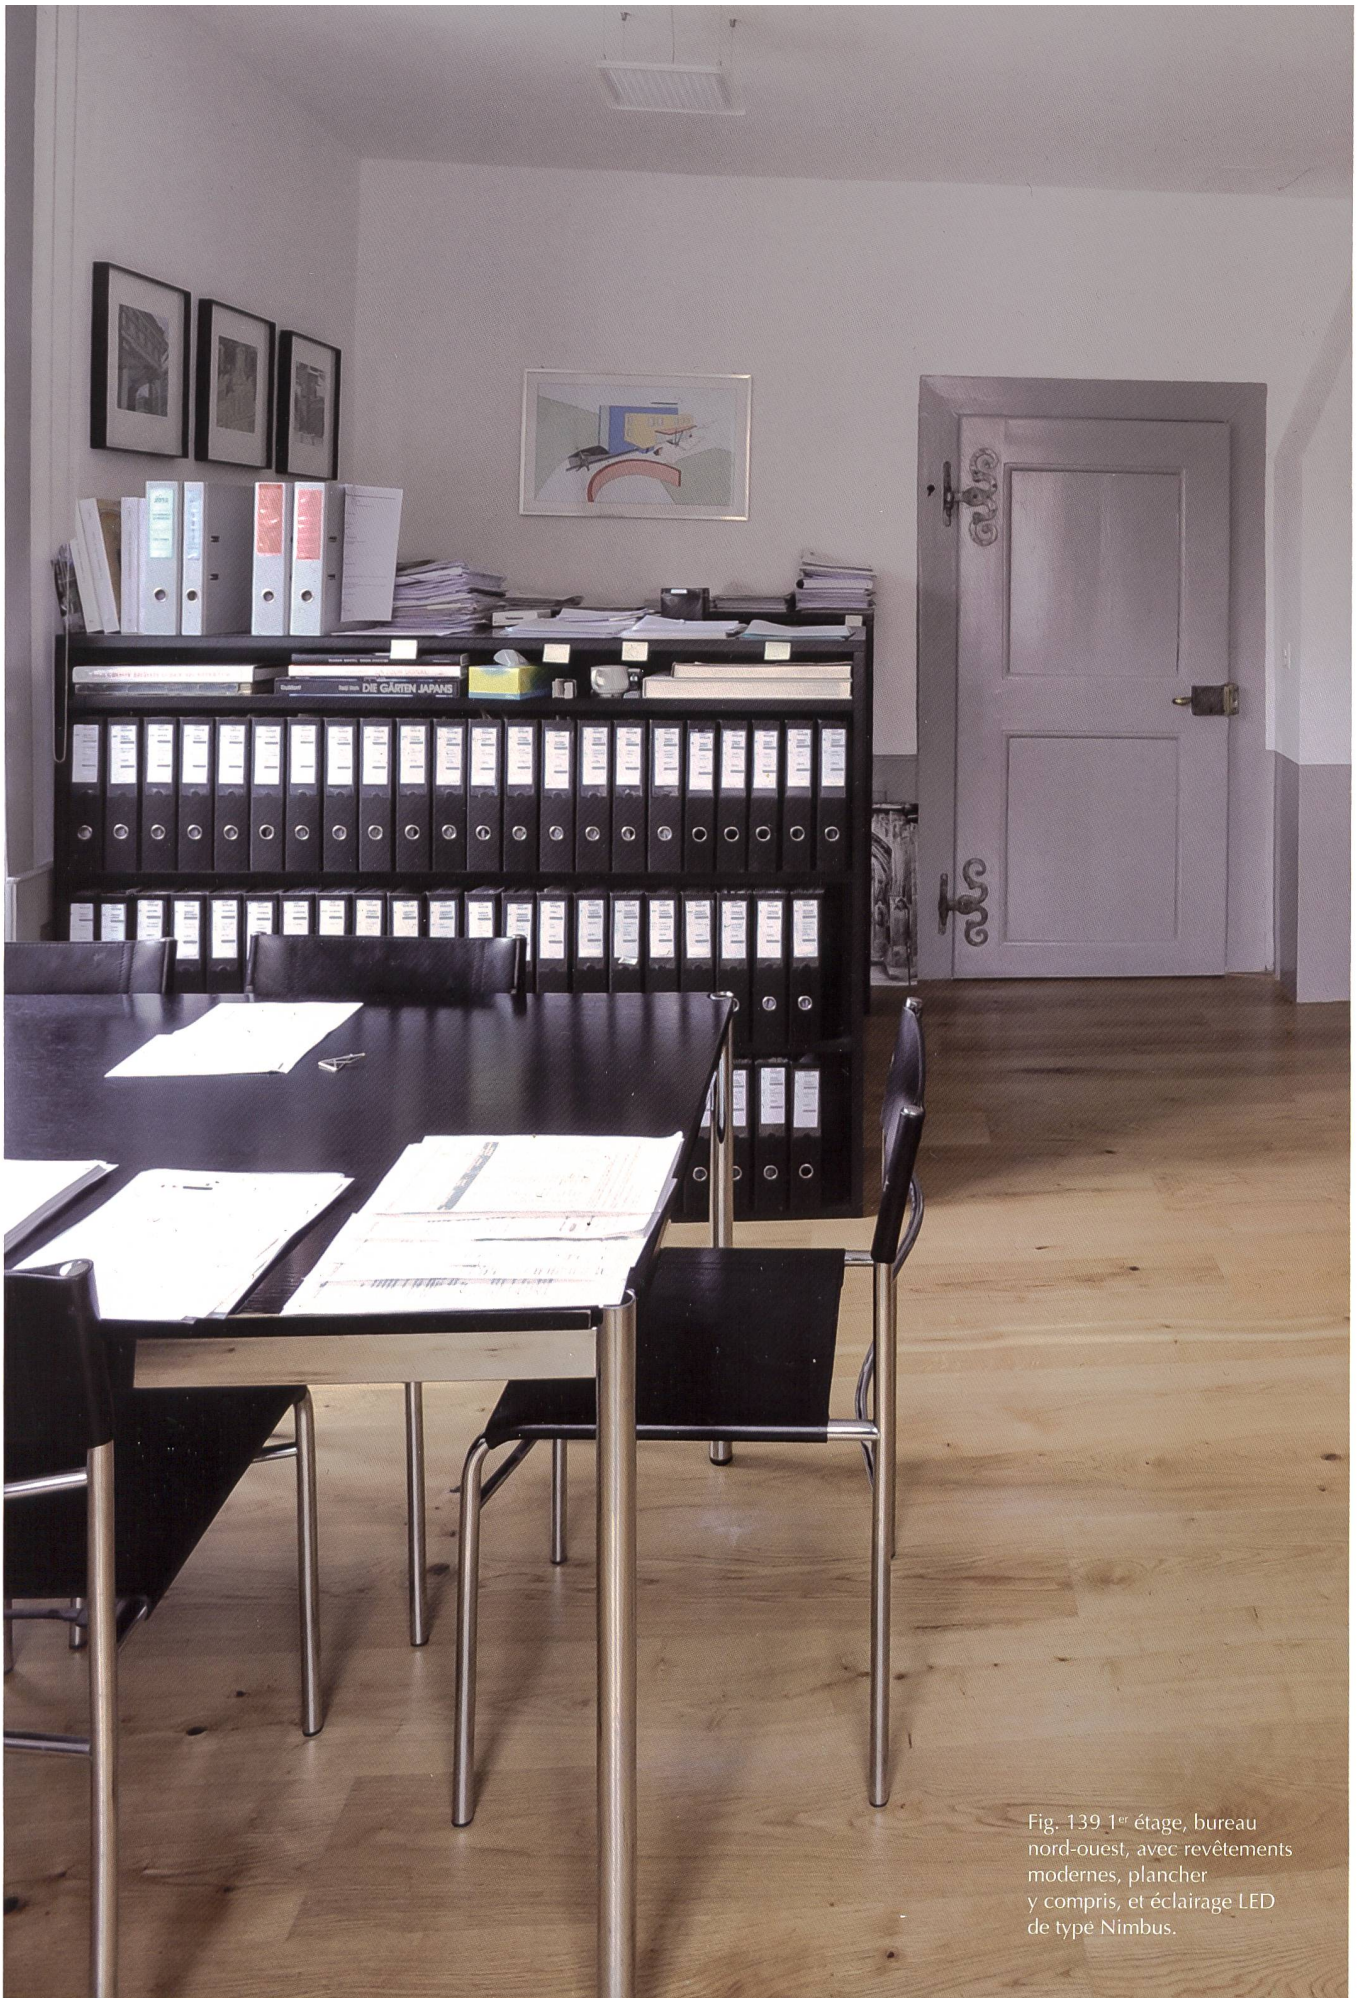
Fig. 139 1^{er} étage, bureau nord-ouest, avec revêtements modernes, plancher y compris, et éclairage LED de type Nimbus.

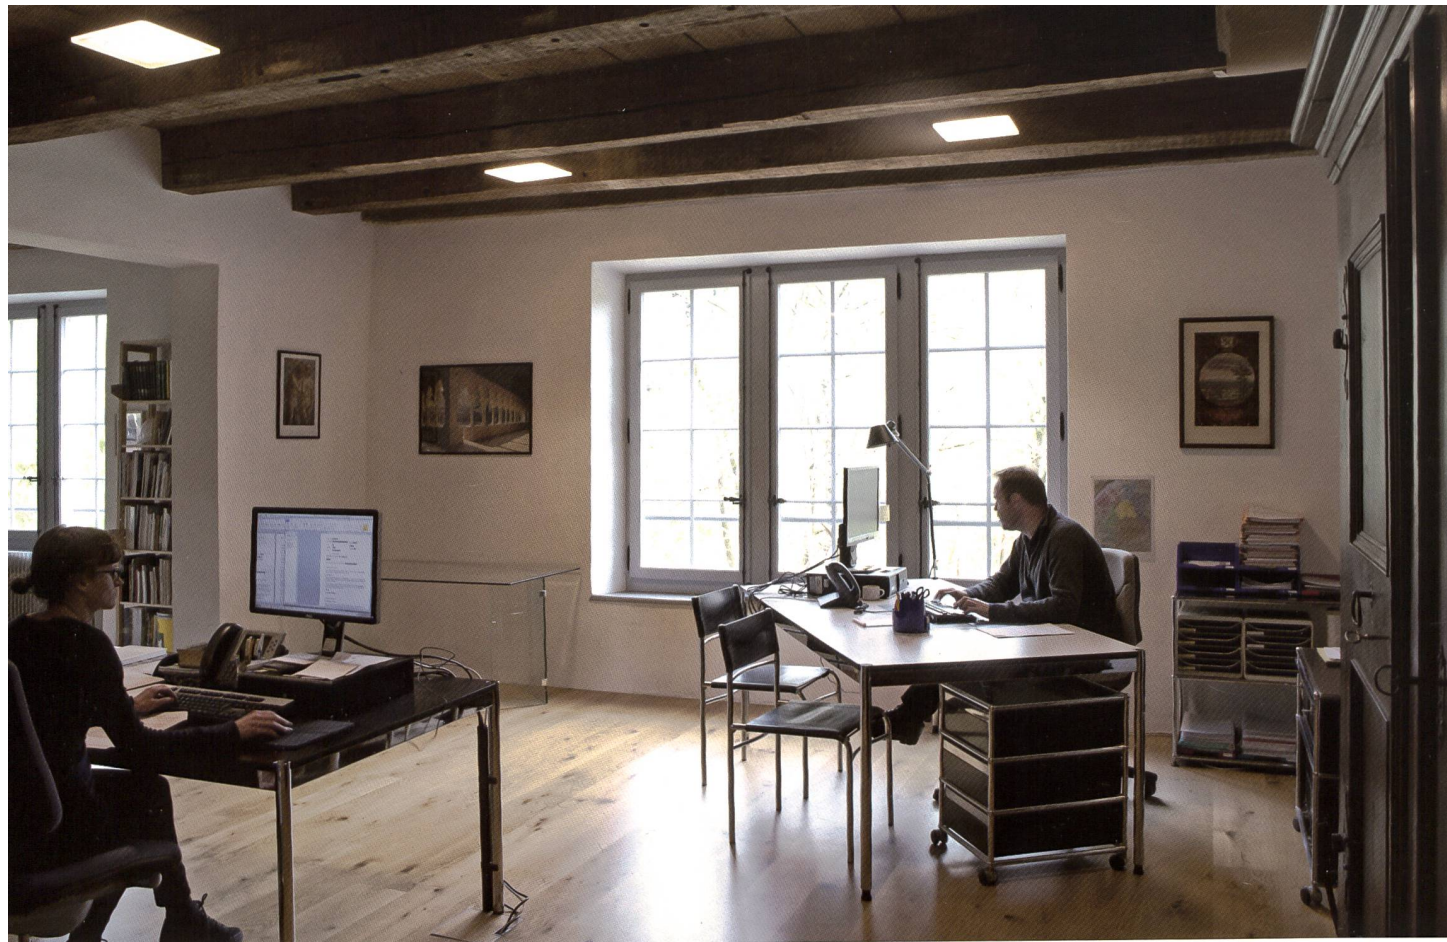
Fig. 140 1^{er} étage, bureaux est, côté pré, avec solivage de 1305-1306, la plus ancienne structure visible du bâtiment.

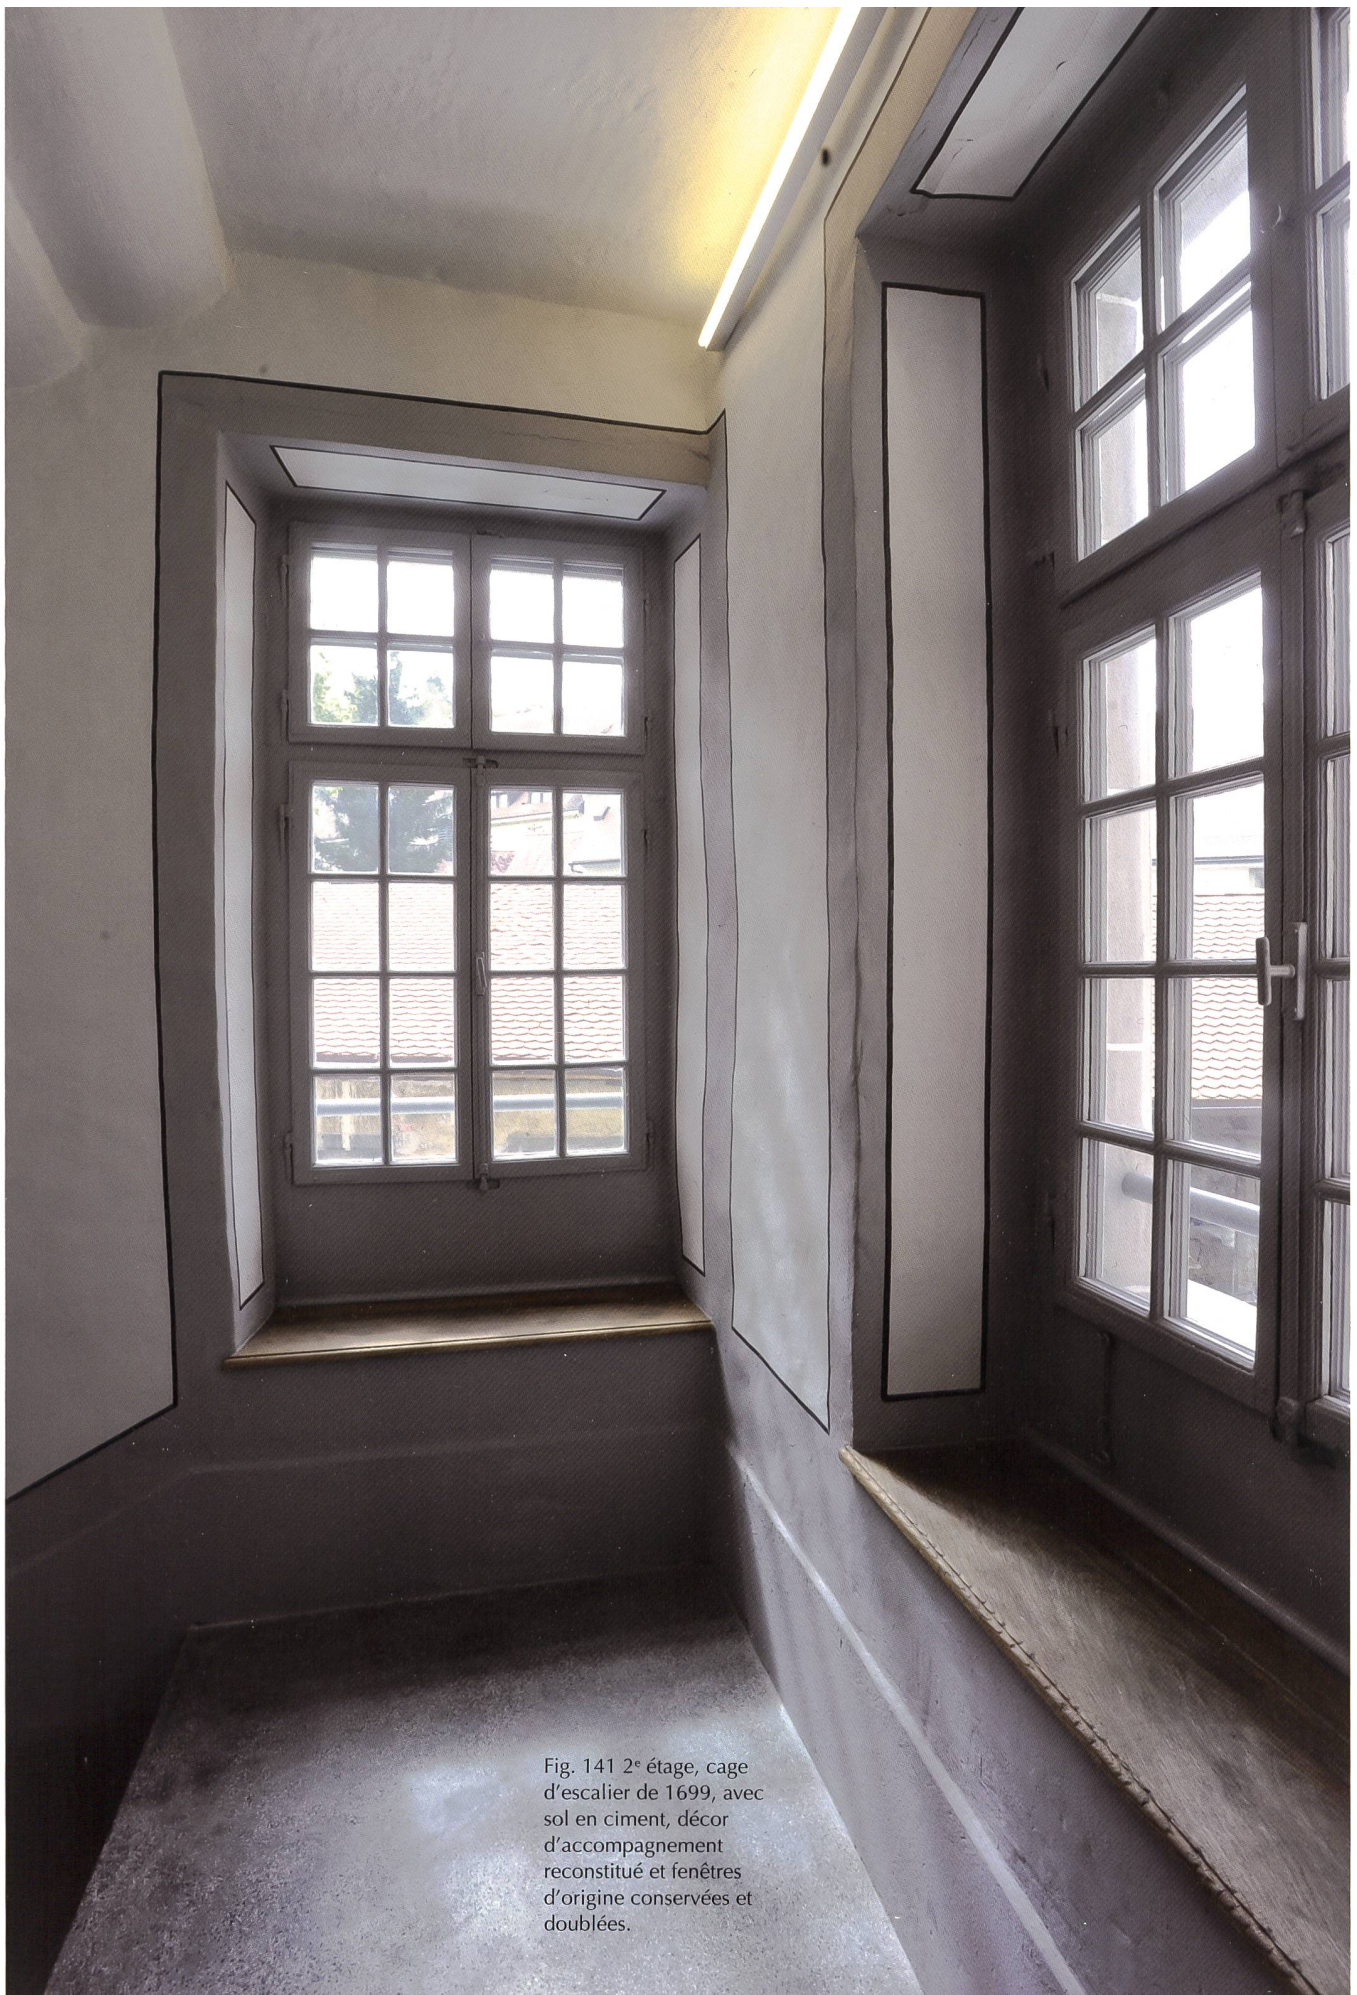
Fig. 141 2^e étage, cage d'escalier de 1699, avec sol en ciment, décor d'accompagnement reconstitué et fenêtres d'origine conservées et doublées.

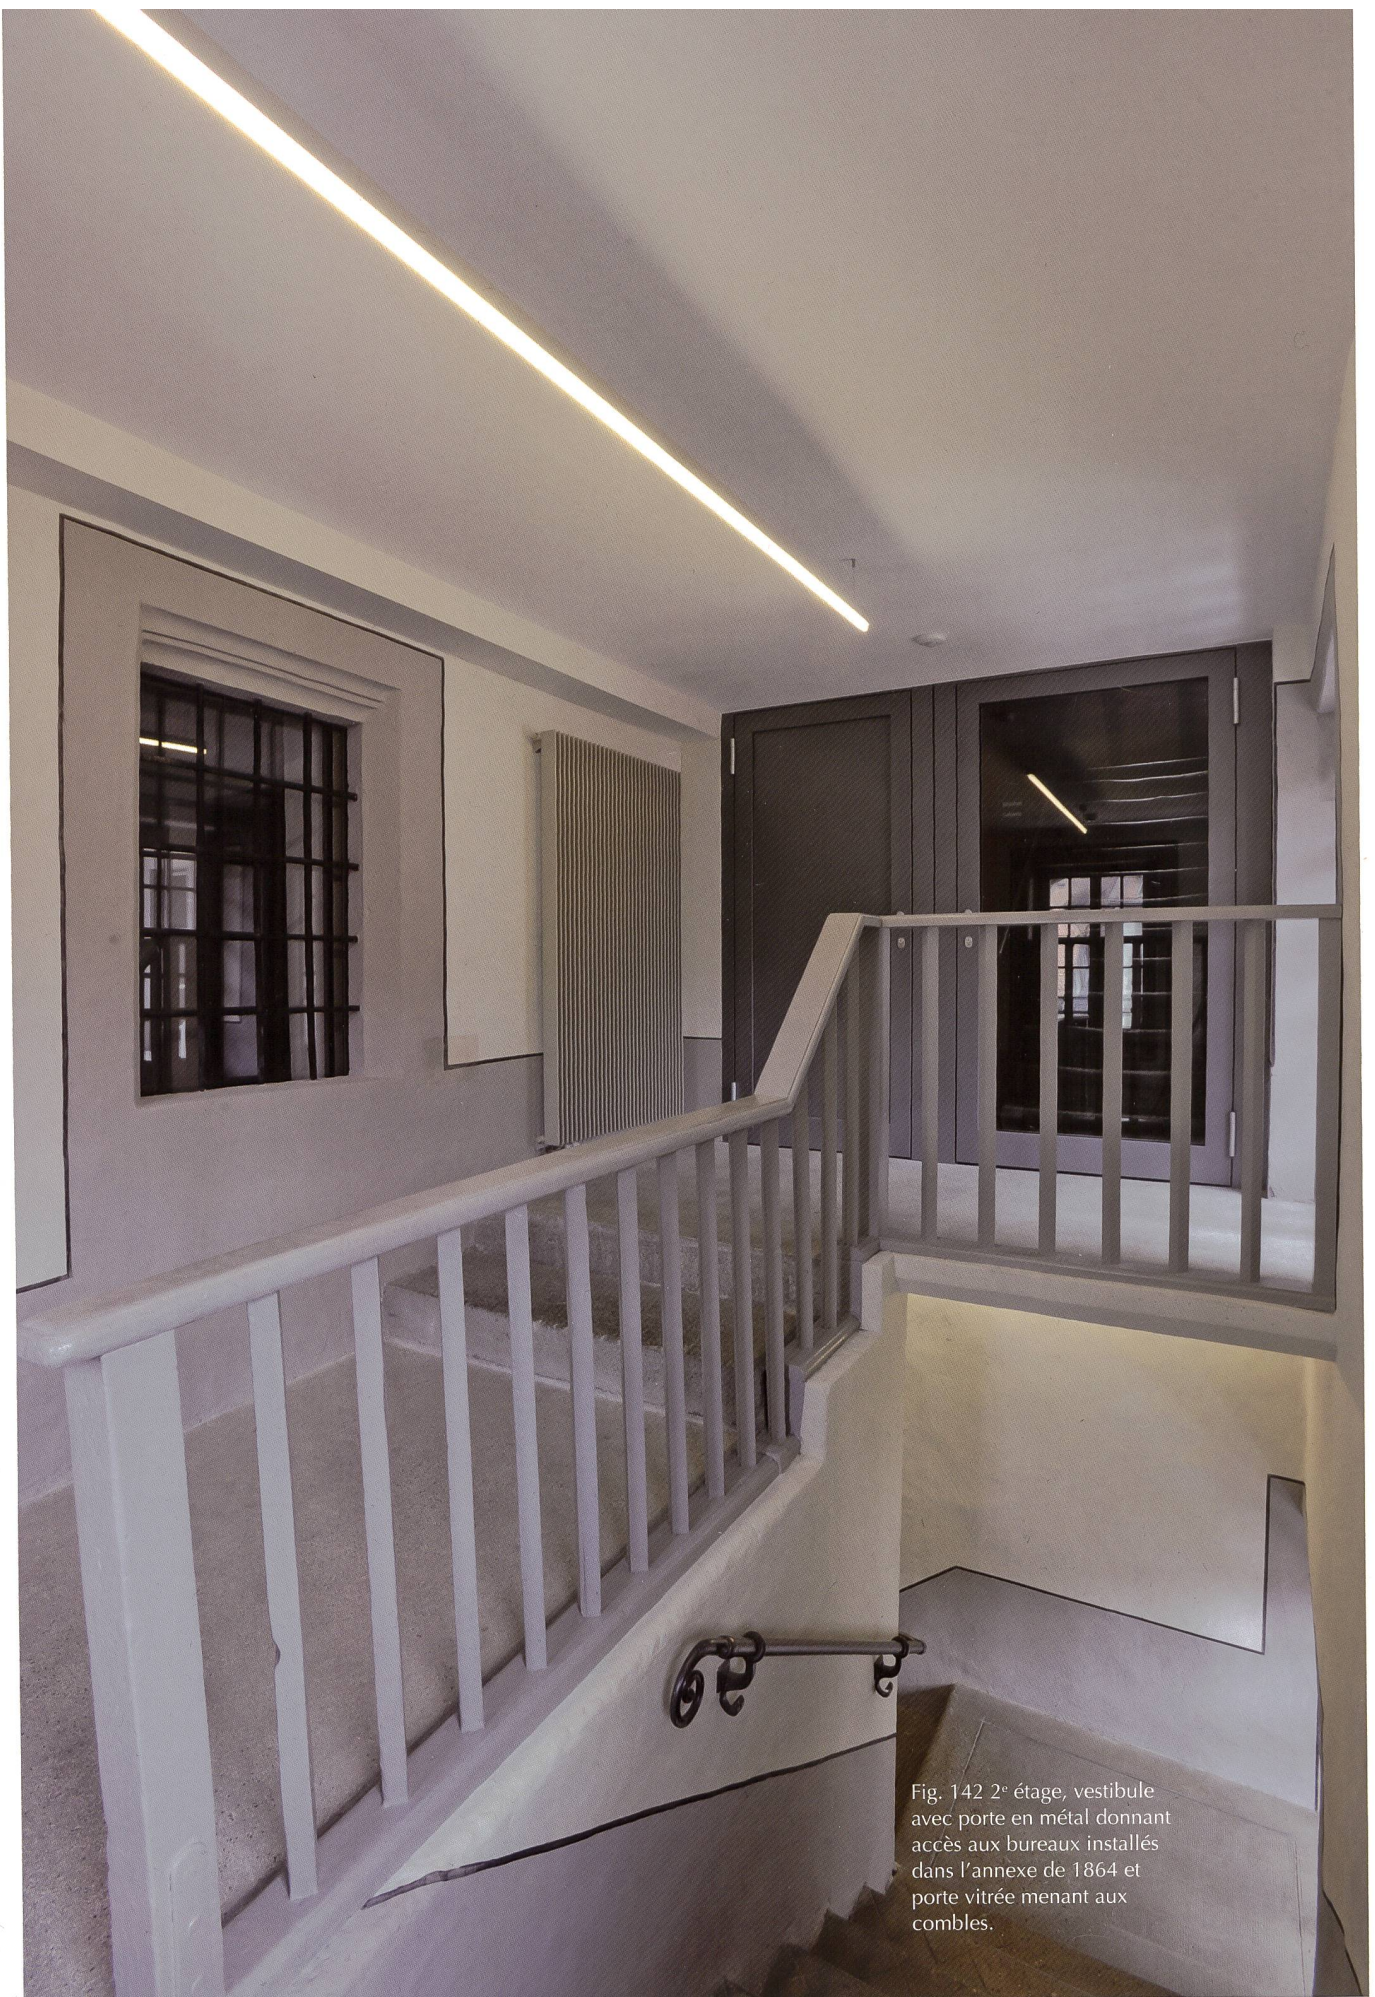
Fig. 142 2^e étage, vestibule avec porte en métal donnant accès aux bureaux installés dans l'annexe de 1864 et porte vitrée menant aux combles.
