Zeitschrift: Patrimoine fribourgeois = Freiburger Kulturgüter
Herausgeber: Service des biens culturels du canton de Fribourg = Amt für Kulturgüter des Kantons Freiburg
Band: - (2014)
Heft: 20: La commanderie de Saint-Jean de Jérusalem à Fribourg = Die Johanniterkommende von Freiburg

LA RÉHABILITATION ARCHITECTURALE

RAOUL ANDREY

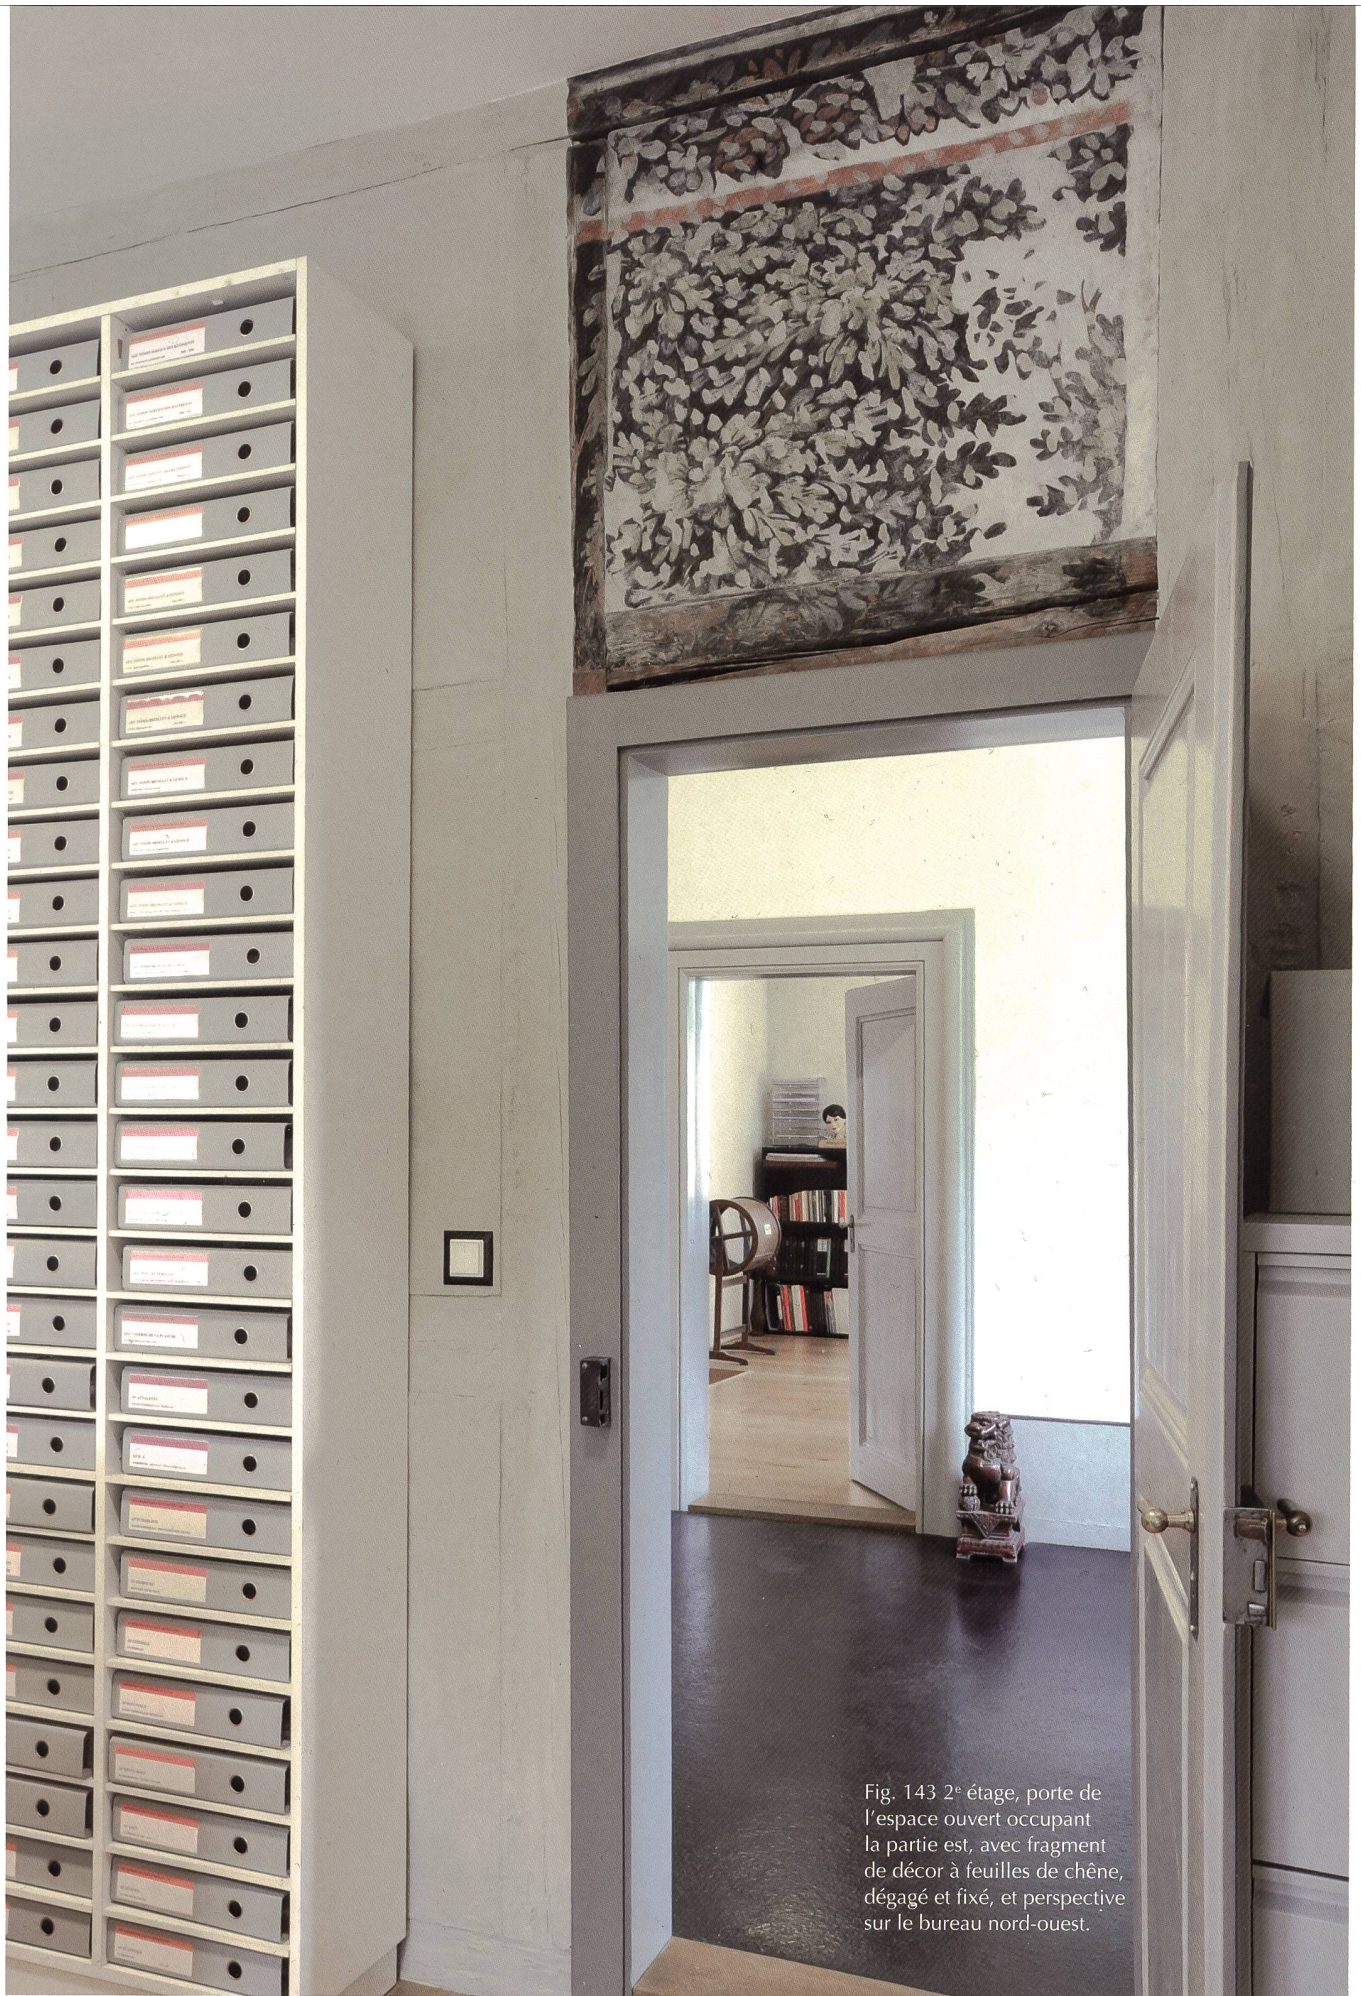
Fig. 143 2^e étage, porte de l'espace ouvert occupant la partie est, avec fragment de décor à feuilles de chêne, dégagé et fixé, et perspective sur le bureau nord-ouest.

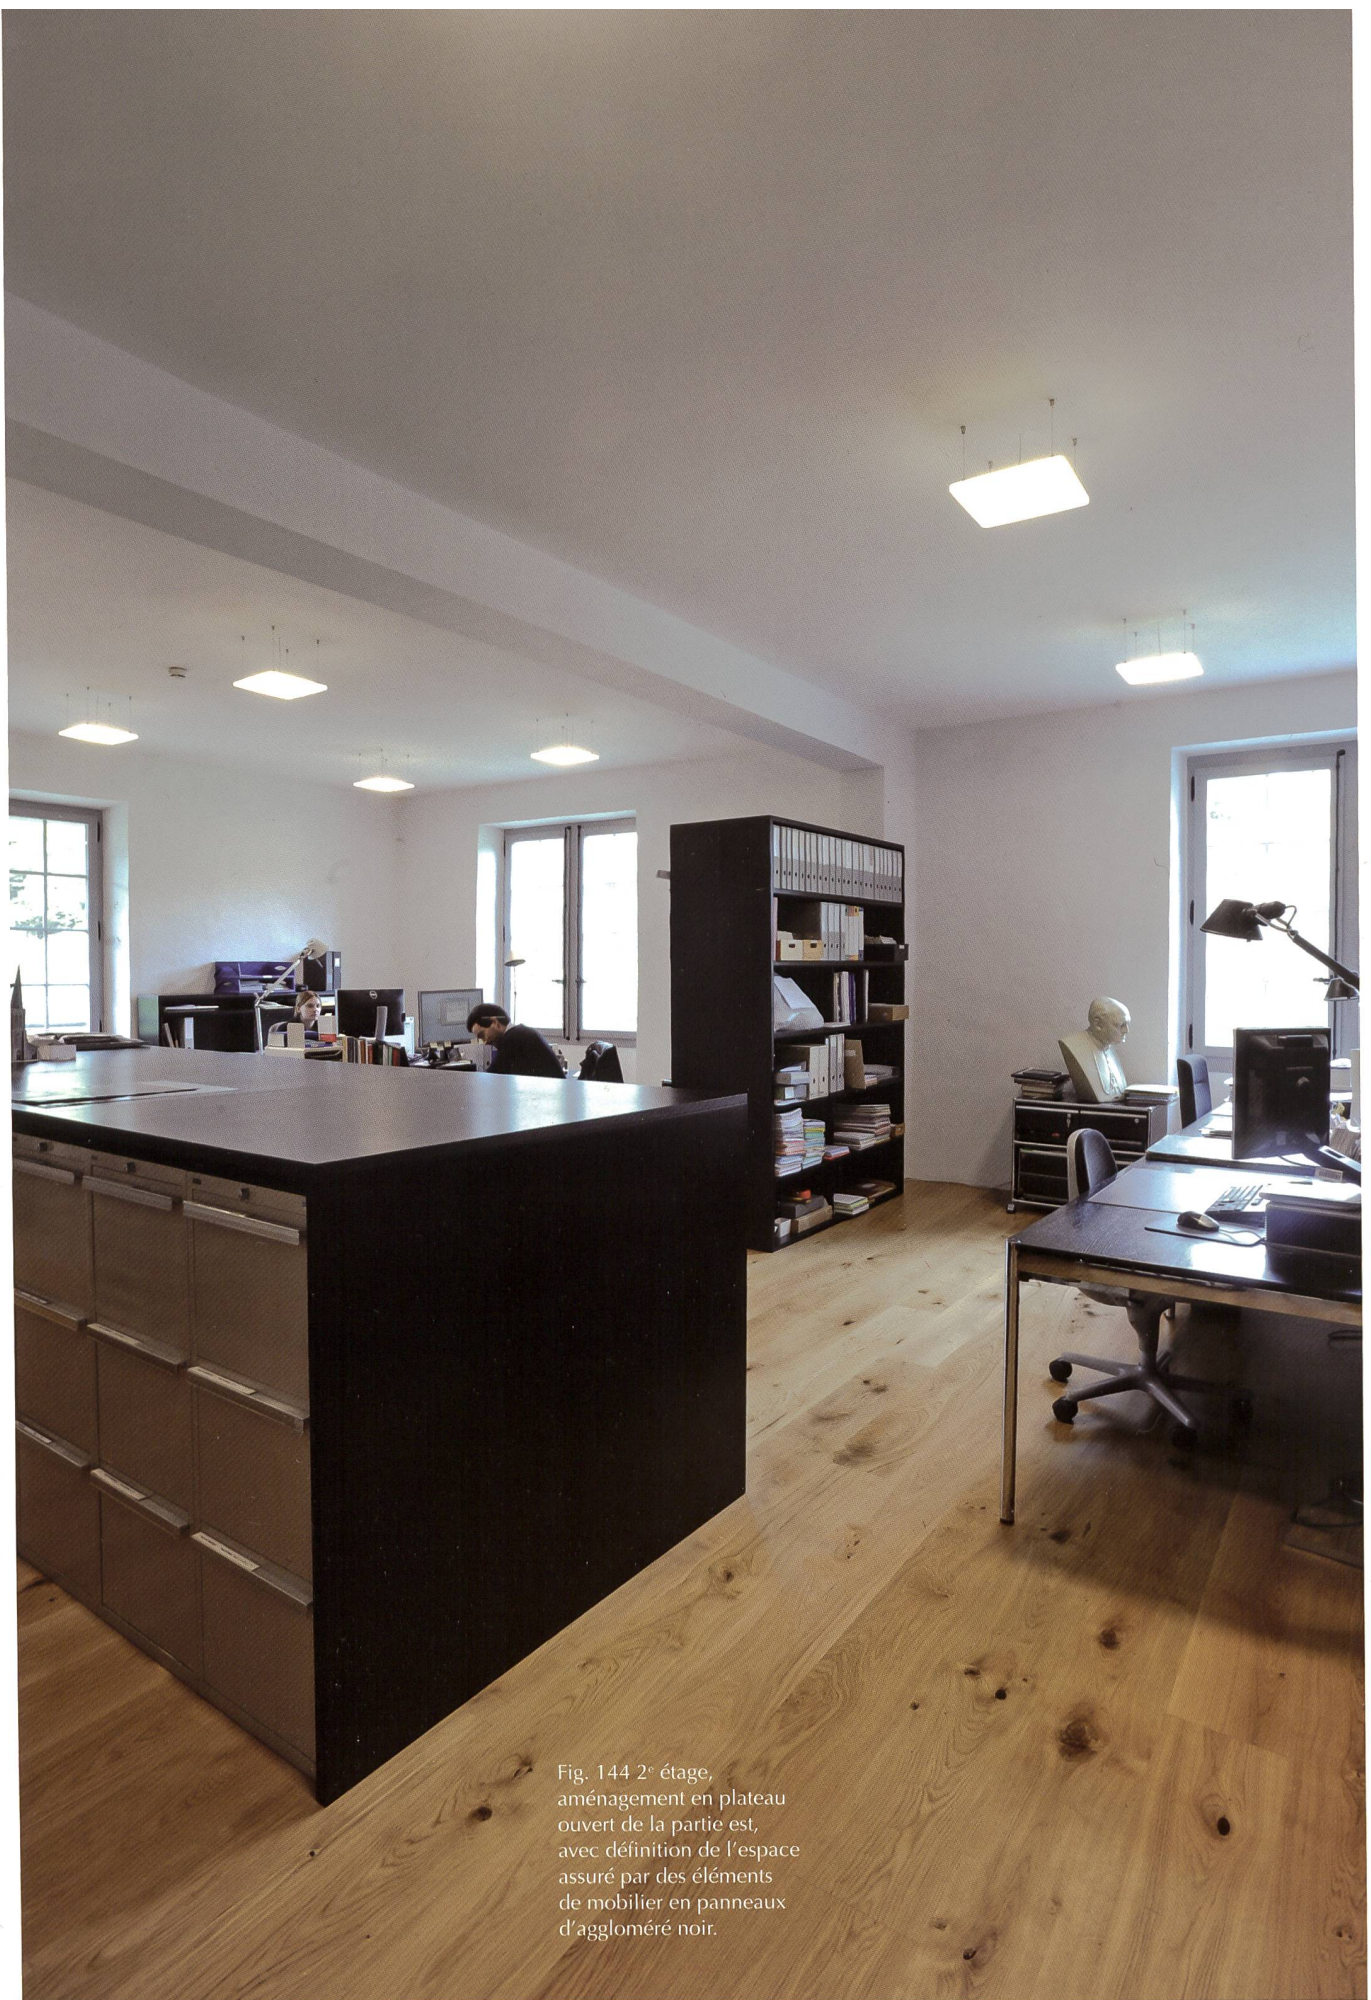
Fig. 144 2^e étage,
aménagement en plateau
ouvert de la partie est,
avec définition de l'espace
assuré par des éléments
de mobilier en panneaux
d'aggloméré noir.

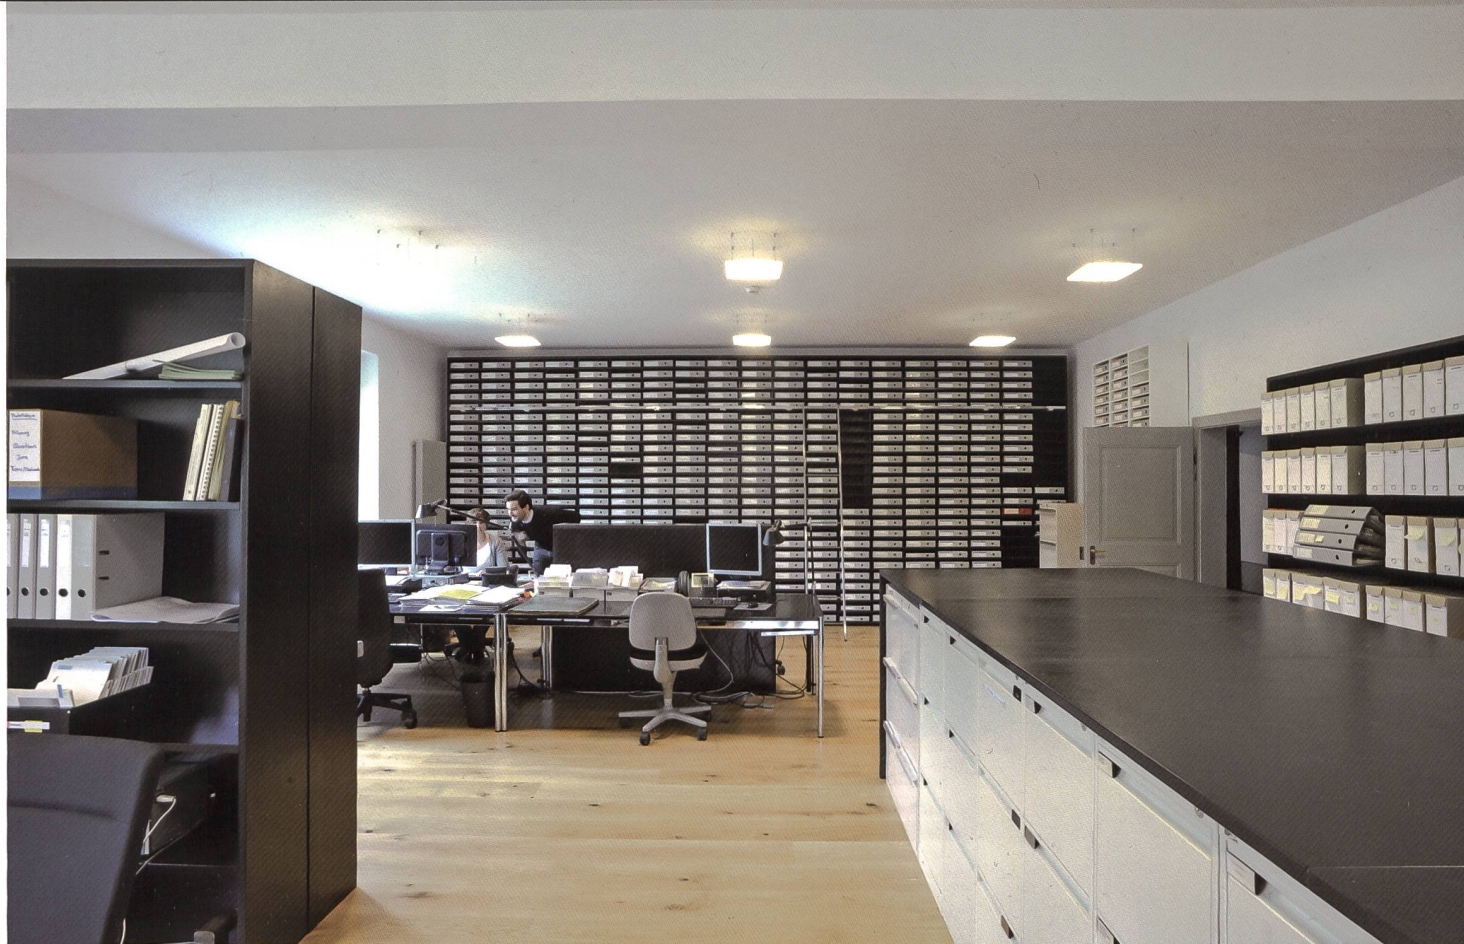
Fig. 145 2^e étage, espace de travail côté jardin, avec armoire murale pour classeurs, détachée des parois et du plafond, élément contextualisé placé devant le seul mur construit durant le chantier.

La bibliothèque à classeurs horizontaux, dans le grand bureau du 2^e étage, est un élément contextualisé. Le cahier des charges demandait de pouvoir ranger un maximum de classeurs fédéraux en position horizontale. Le seul mur qui a été construit est celui séparant le bureau du couloir menant aux WC. C'est devant cet élément que la bibliothèque a été conçue comme

élément meuble, de matériau identique aux bibliothèques des autres bureaux. Le fait de la détacher des murs et du plafond contextualise l'élément sans l'intégrer à l'architecture des lieux. Cette bibliothèque importante est en adéquation avec les travaux de recensements effectués par les chercheurs qui y travaillent et participe à l'identité des lieux.

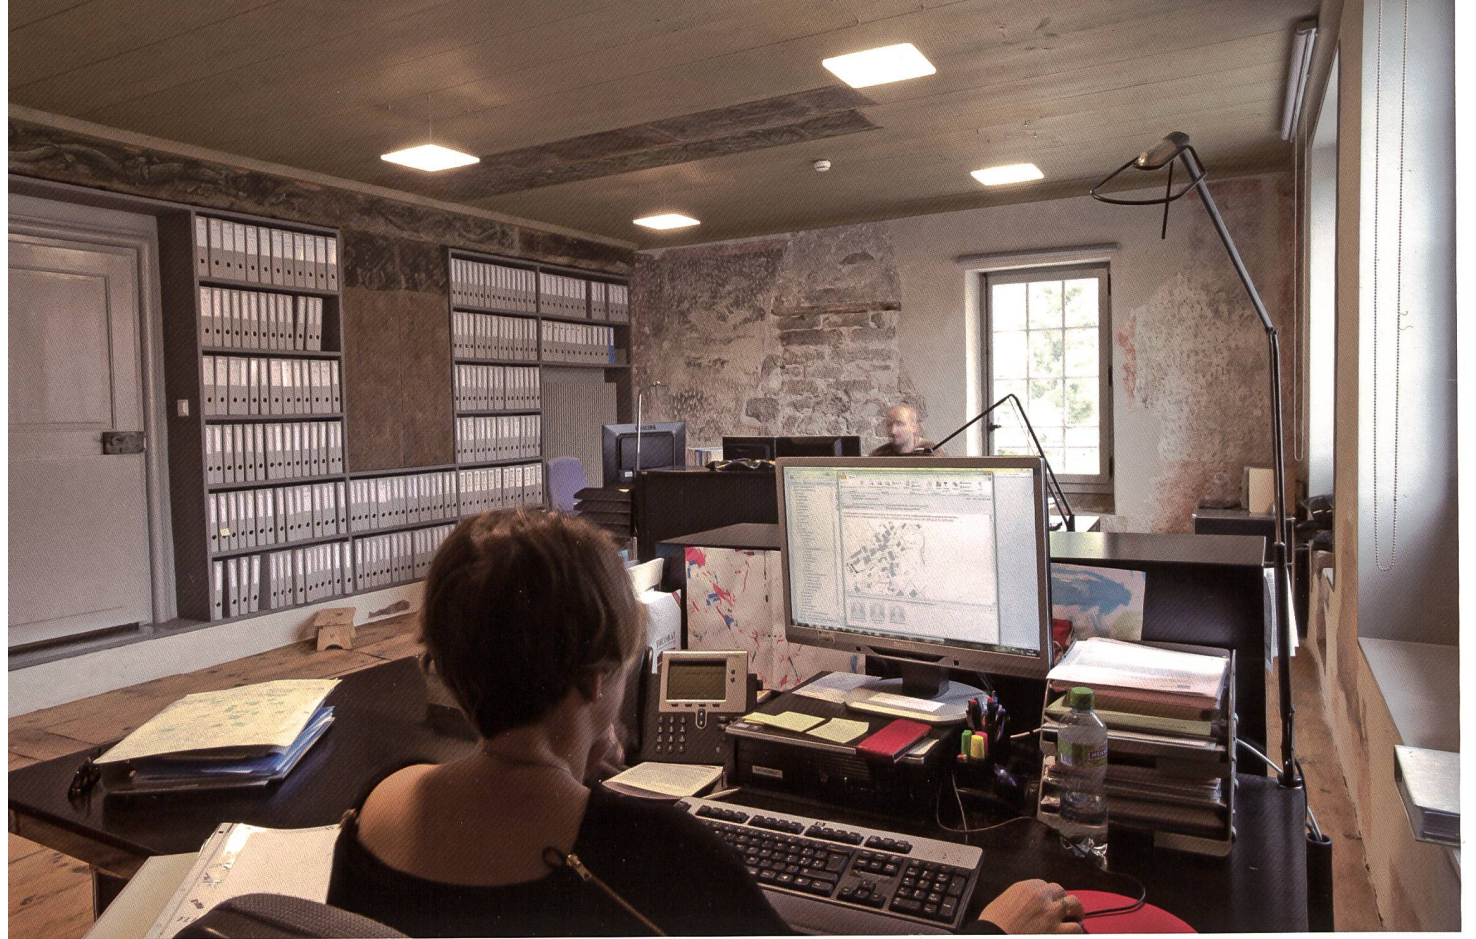
Fig. 146 2^e étage, ancienne «chambre verte» remise en scène dans son volume du XVI^e siècle, avec plancher entre 1645 et 1697, éléments de remploi et décors muraux, grisaille des années 1520-1530.

La salle verte du deuxième étage avait été partiellement découverte lors de la campagne de sondages de l'an 2000. Si son existence était attestée par les sources, tous les éléments qui avaient un impact sur l'architecture des lieux n'avaient pas été révélés. Le projet évolua donc au fur et à mesure des découvertes. Sans entrer dans tous les détails, on signalera la réouverture d'une porte de liaison avec encadrement richement peint et le dégagement et la remise en scène d'embrasures de fenêtre avec coussièges.

Afin de retrouver toute la dimension de l'espace d'origine, le niveau du plancher fut abaissé de quelques 25 cm et un faux-plafond de larges planches de bois de plus de 5 m de long a dû être construit 60 cm en dessous de la poutraison. Le bois pour confectionner un tel plafond a été difficile à trouver. C'est finalement un lot de billes récupérées de l'ouragan Lothar qui a permis de créer ce plafond de planches d'un seul tenant. La quatrième paroi, du côté couloir avait été démolie jusqu'à sa base; il n'en restait

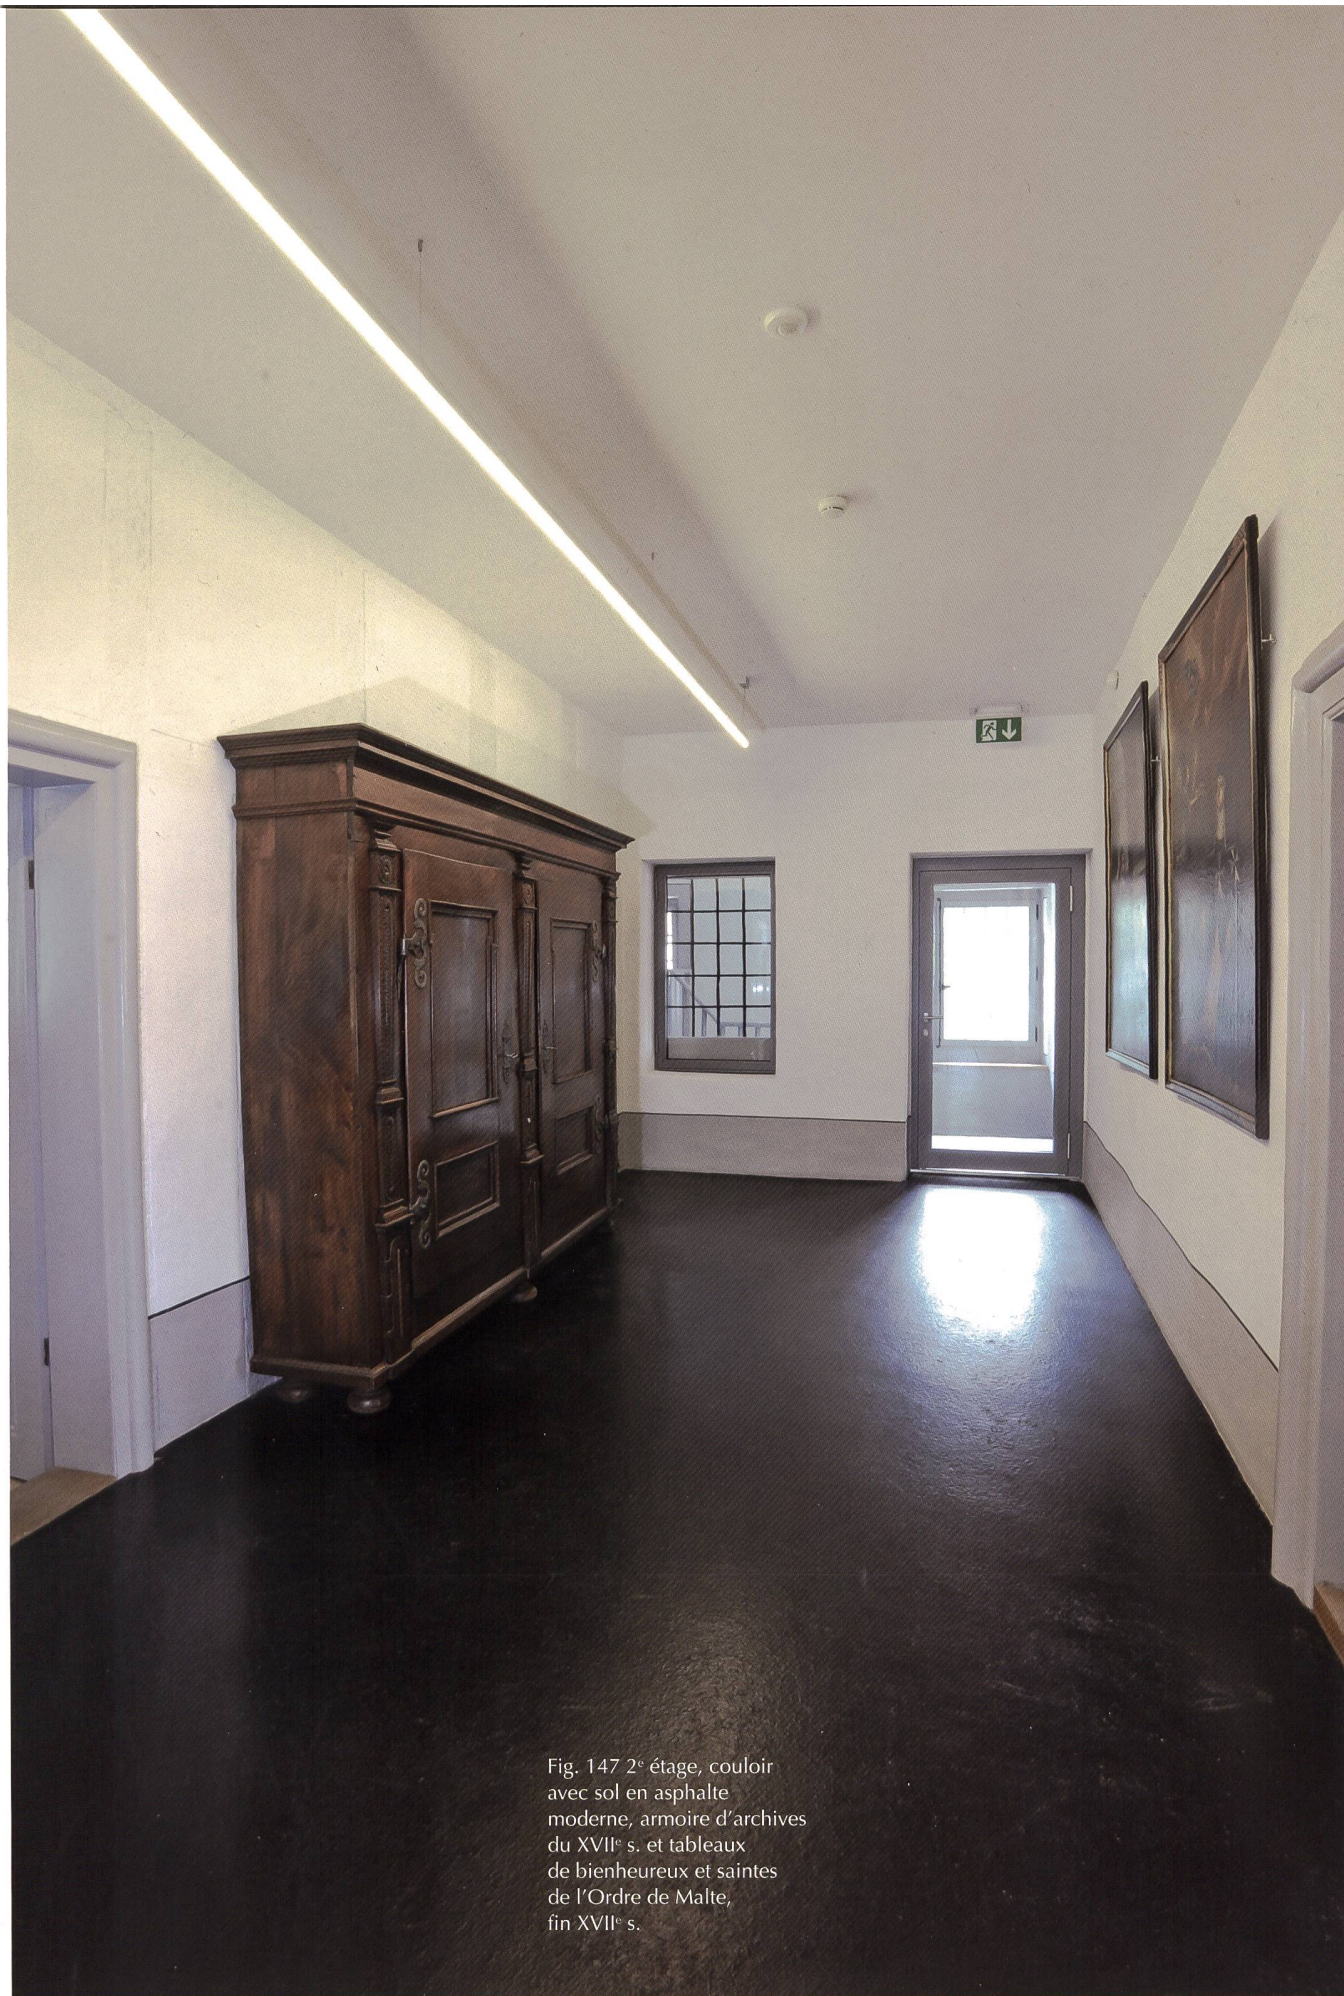
Fig. 147 2^e étage, couloir avec sol en asphalte moderne, armoire d'archives du XVII^e s. et tableaux de bienheureux et saintes de l'Ordre de Malte, fin XVII^e s.

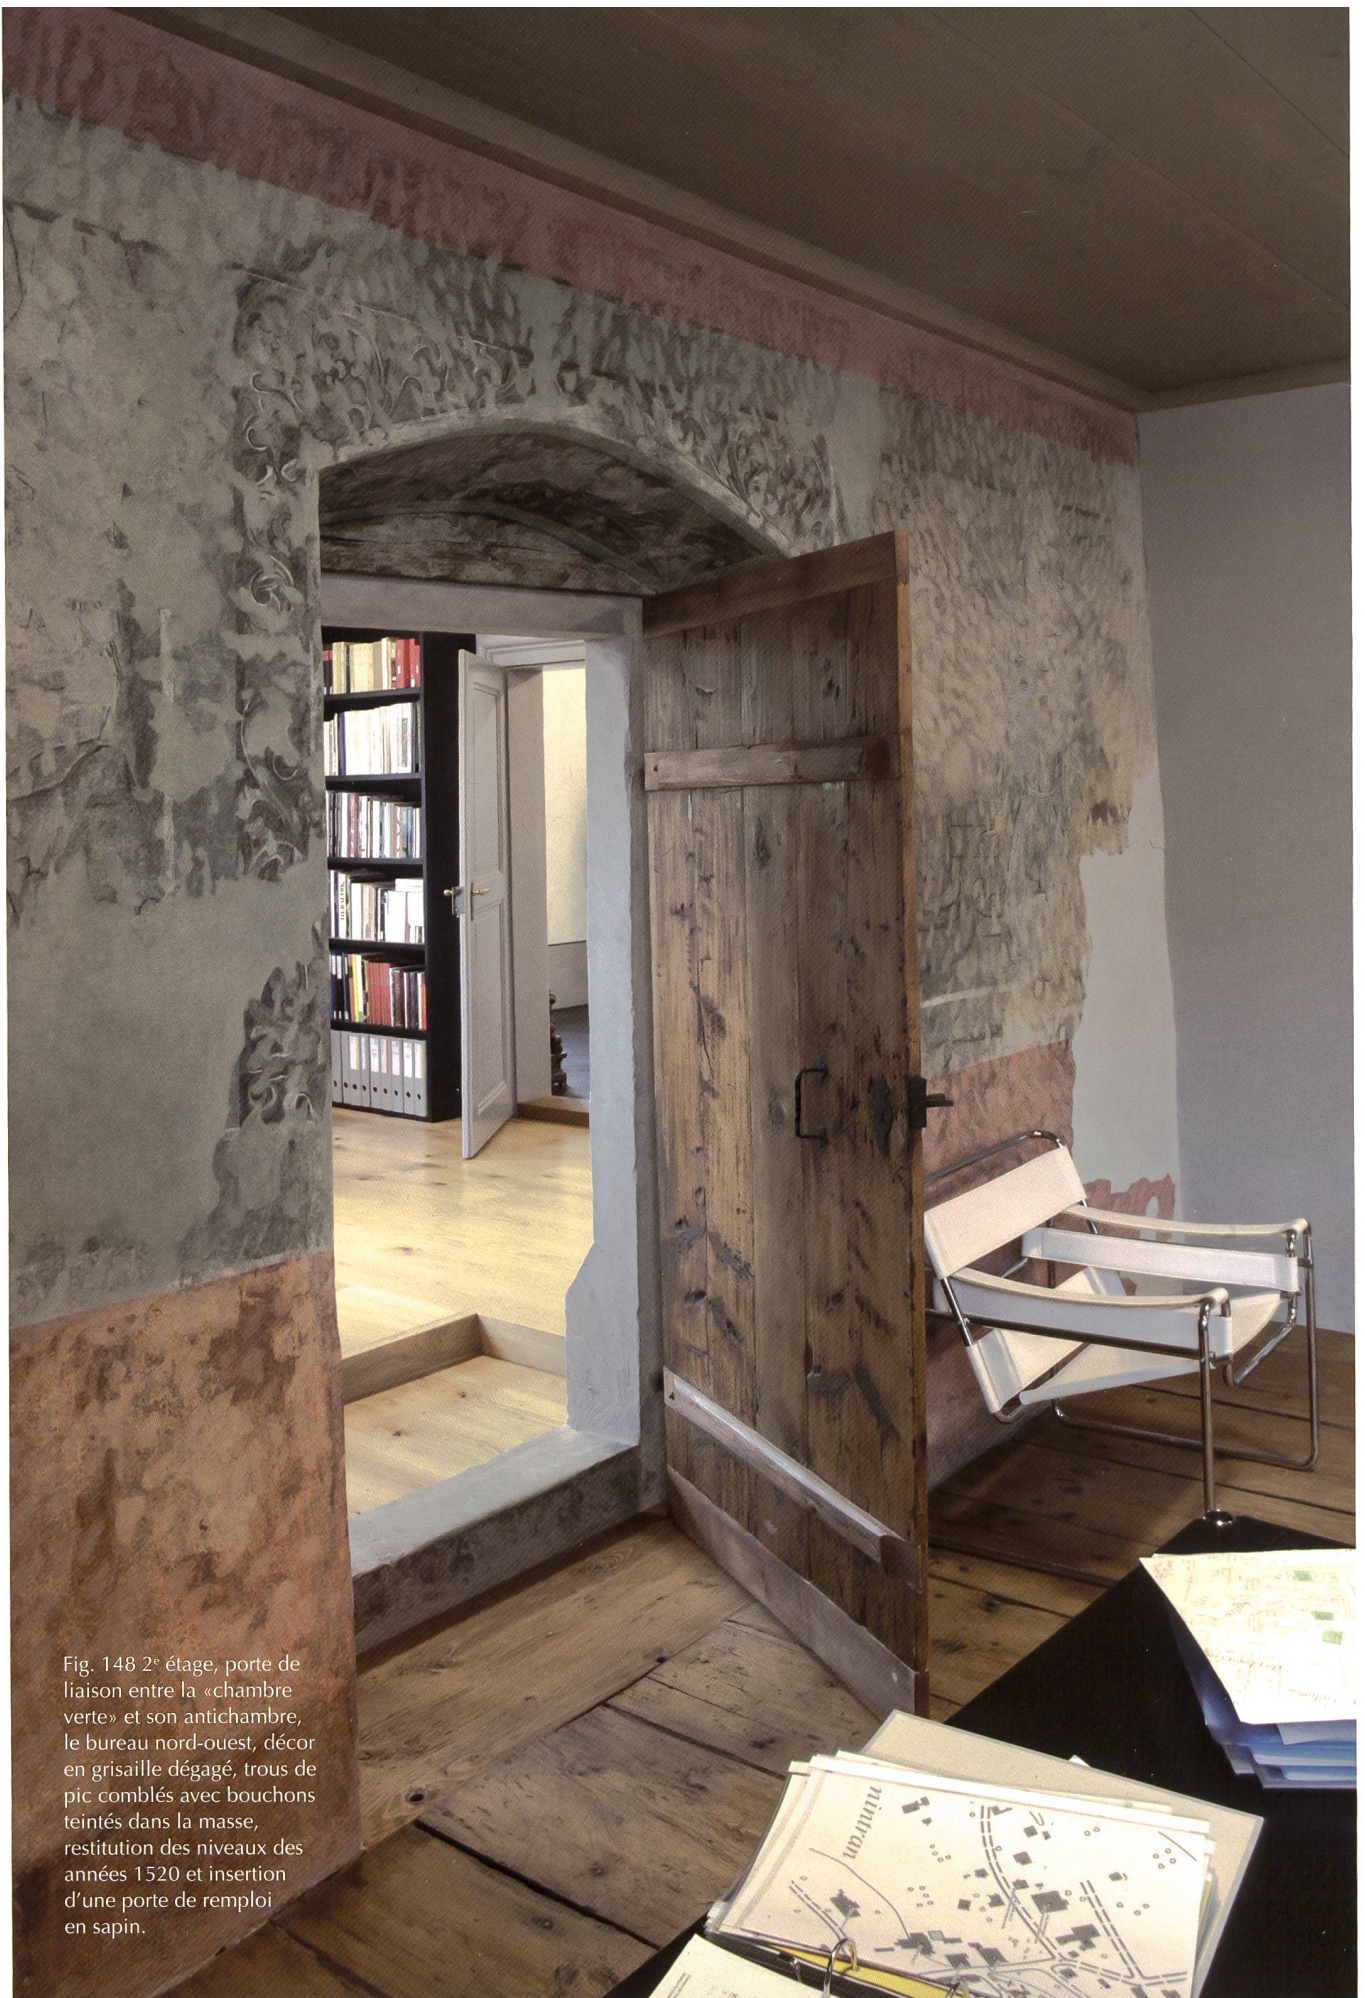
Fig. 148 2^e étage, porte de liaison entre la «chambre verte» et son antichambre, le bureau nord-ouest, décor en grisaille dégagé, trous de pic comblés avec bouchons teintés dans la masse, restitution des niveaux des années 1520 et insertion d'une porte de remploi en sapin.

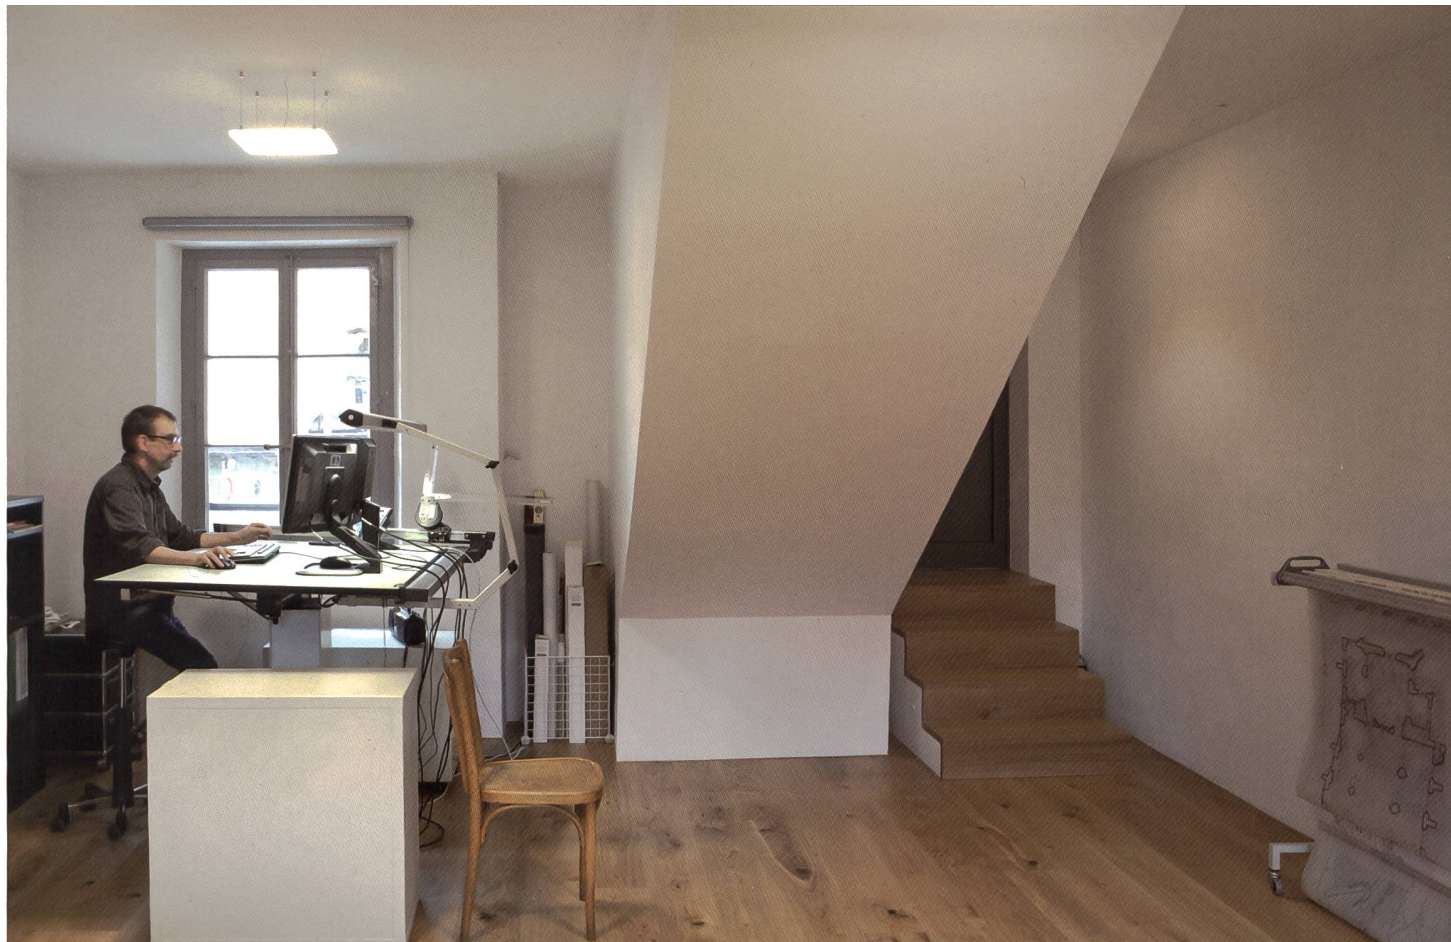
Fig. 149 2^e étage, bureau de dessinateur aménagé dans l'ancienne annexe construite lors de l'agrandissement de la maison de correction en 1864.

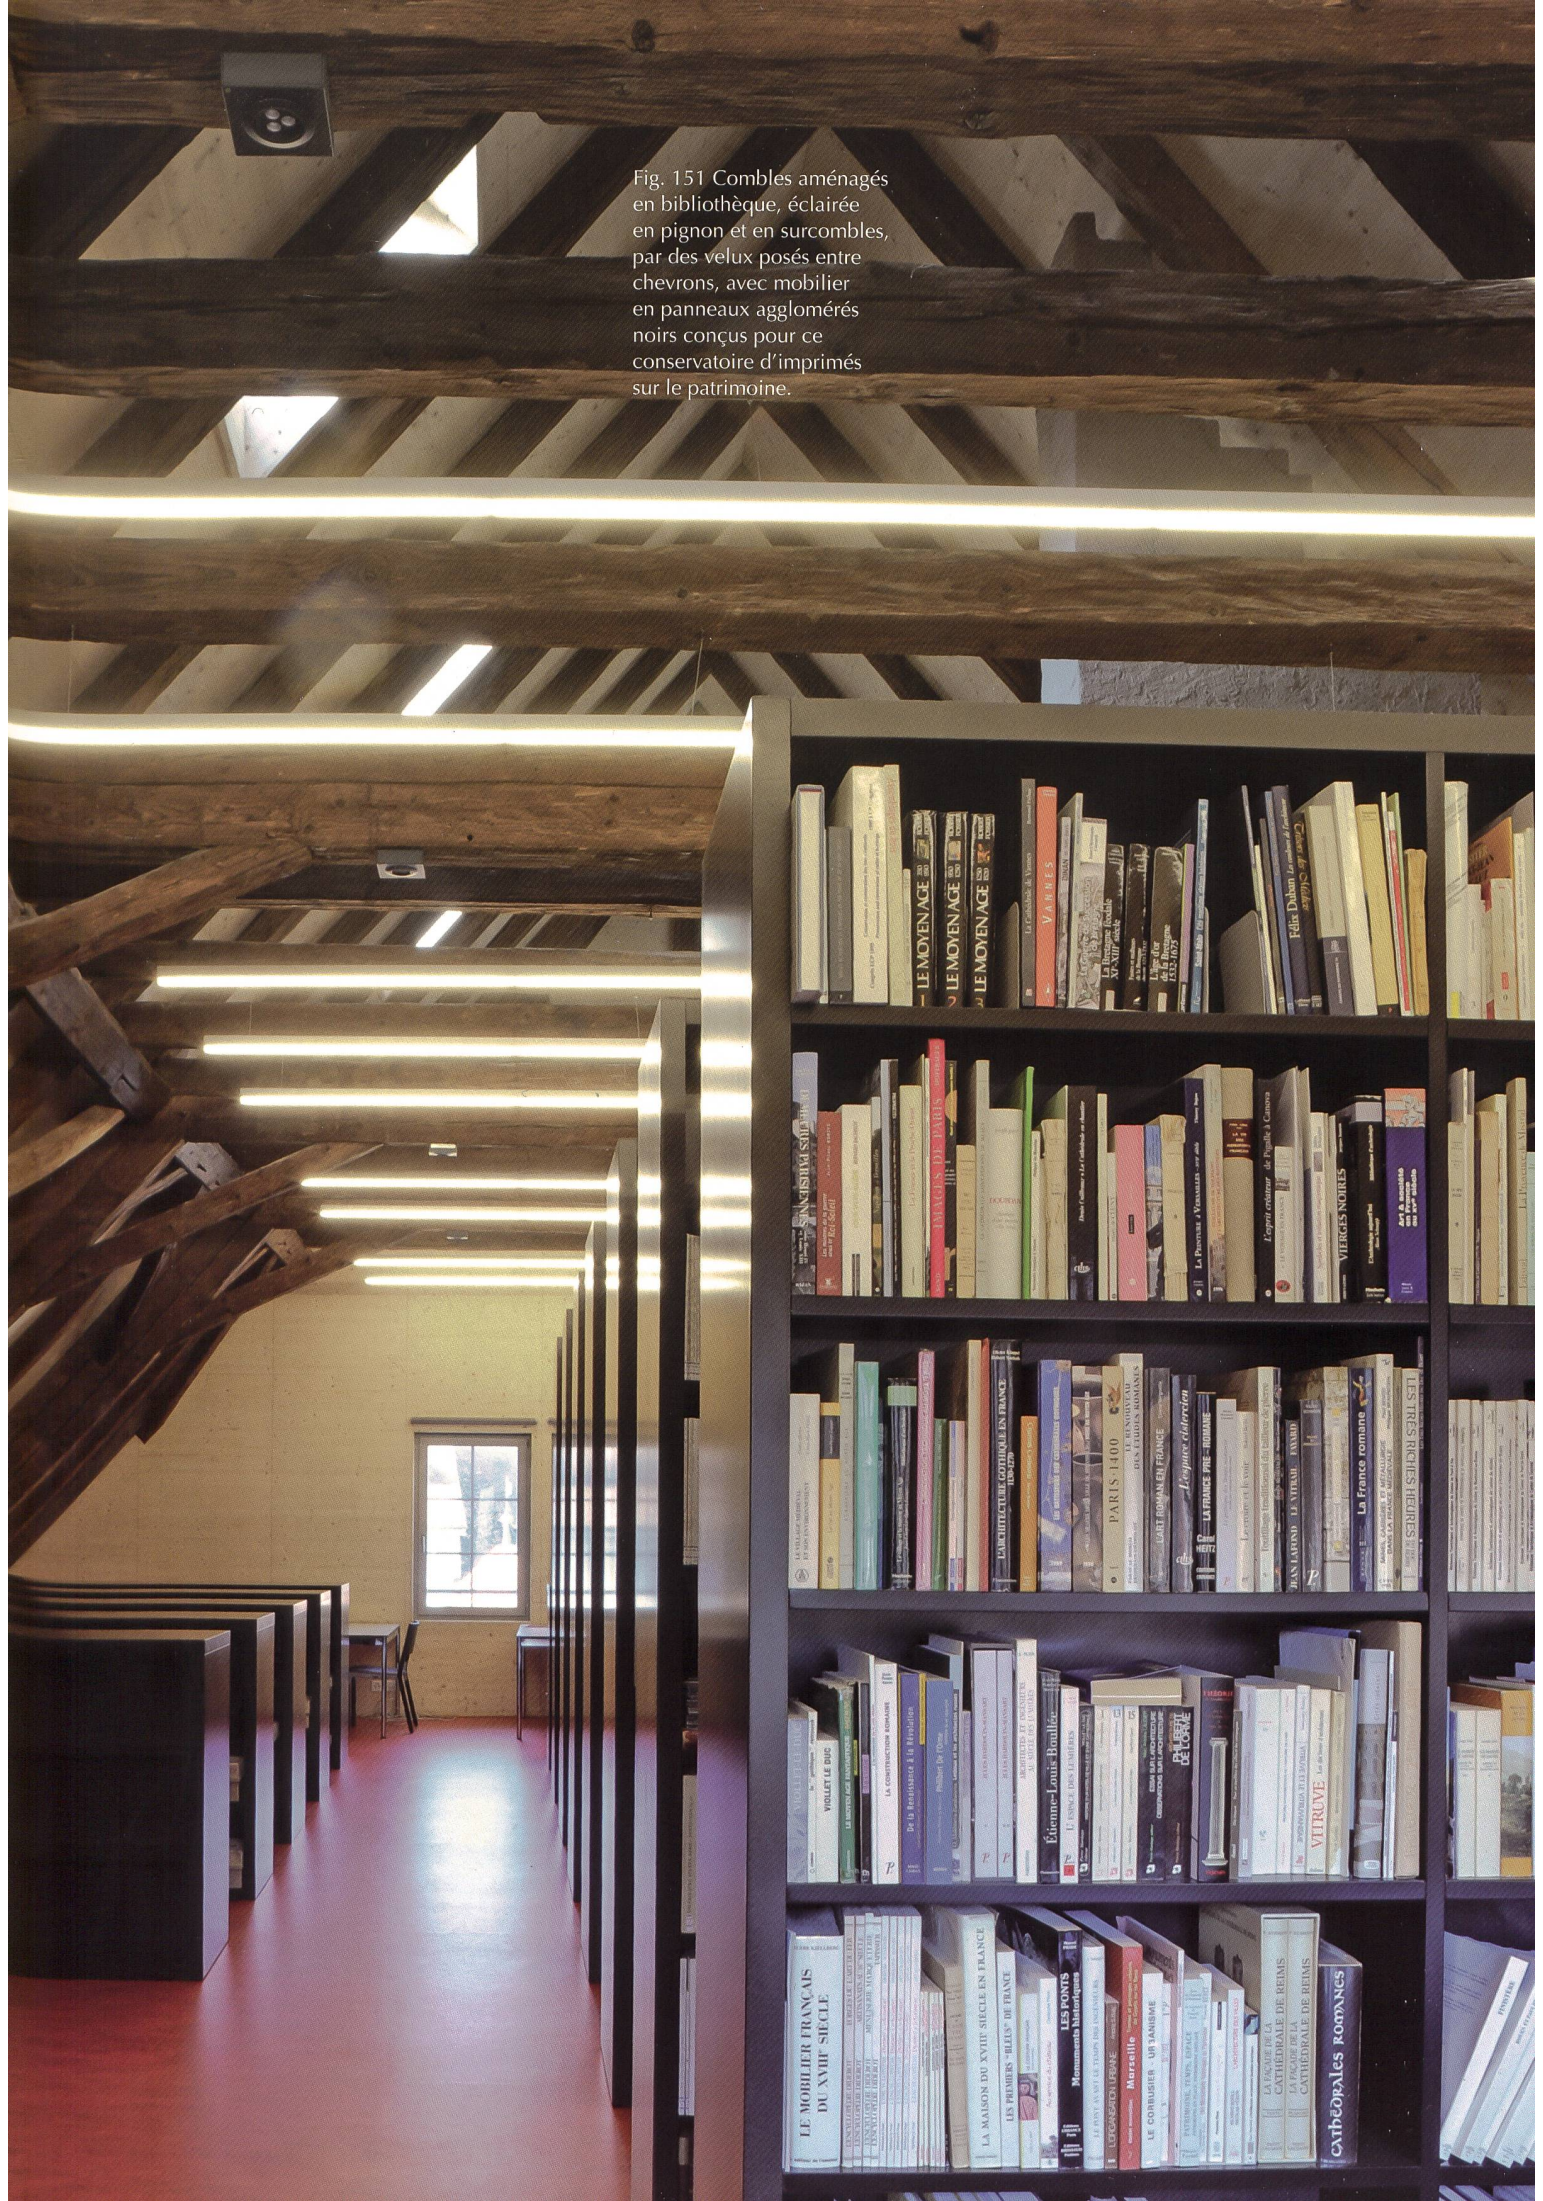
Fig. 151 Combles aménagés en bibliothèque, éclairée en pignon et en surcombes, par des velux posés entre chevrons, avec mobilier en panneaux agglomérés noirs conçus pour ce conservatoire d'imprimés sur le patrimoine.

La «promenade architecturale» à travers un bâtiment est attendue comme un événement, dont le but peut être un point de vue sur un paysage, une fonction majeure ou une ambiance particulière. Ici, c'est le caractère exceptionnel d'un espace qui clôt le trajet, les combles abrités par une charpente intacte de 1697 qu'il fallait restaurer pour lui redonner une perception globale et majestueuse. Pour se hisser à la hauteur de cette attente, le choix de la fonction devenait primordial: charge à l'architecte de détecter dans le programme une attribution exceptionnelle capable d'occuper cet espace et de le valoriser. Il était exclu d'y loger des bureaux ou des archives car si les uns nécessitent un cloisonnement qui hypothèquerait une perception globale de la charpente, les autres ne représentent qu'un stockage inerte, inadéquat pour activer un lieu. Si les salles de conférences furent installées au rez-de-chaussée, proches du secrétariat et de l'entrée, la bibliothèque du Service, lieu de mémoire et de rencontre, ainsi que la cafétéria, lieu de convivialité par nature, trouvèrent vite place en ces lieux. Hormis l'imposante charpente, restaurée et complétée, une strate contemporaine fut ainsi ajoutée à l'architecture. Si une bibliothèque usuelle peut aisément trouver place dans des rayonnages achetés sur catalogue, les meubles destinés à ces combles devaient non seulement participer à la mise en valeur de l'espace mais également pouvoir dialoguer d'égal à égal avec des pièces de charpente puissantes et très présentes. Les étagères ont donc été réalisées au moyen de panneaux à particules noires de 50 mm d'épaisseur. Les différences de hauteur des meubles, intégrant l'office de la cafétéria, offrent une perception dynamique de l'espace et permettent de relier la salle de lecture côté cour à la cafétéria côté jardin. Un revêtement de linoléum rouge confère à l'ensemble une ambiance et une touche de modernité inscrivant la réhabilitation du bâtiment dans son époque. Un élément précurseur à la découverte de la toiture est la réhabilitation de l'escalier d'accès en chêne, réutilisé à cet endroit en 1698, qui a été serti dans un coffrage de panneaux à particules rouge. La forme de cet élément fermé permet d'éviter barrières et balustrade et «dramatise» la découverte de l'ancienne charpente au débouché de ce passage en galerie.
