Heft: 20: La commanderie de Saint-Jean de Jérusalem à Fribourg = Die Johanniterkommende von Freiburg

LA RÉHABILITATION ARCHITECTURALE

RAOUL ANDREY

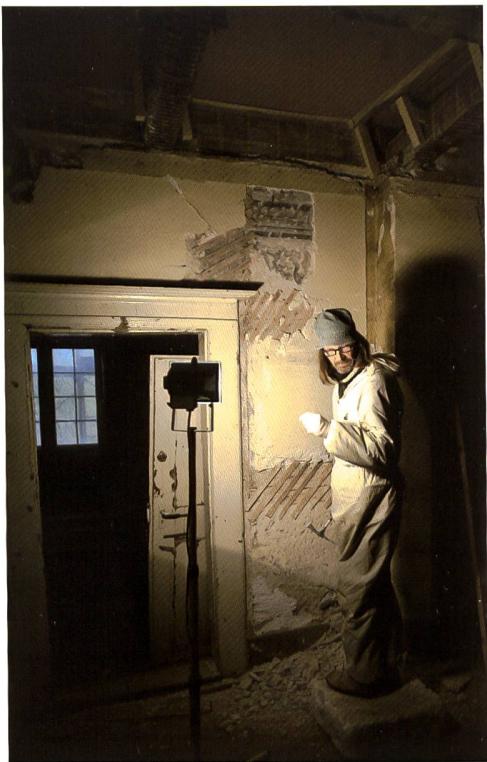
Fig. 127 WIP (Work in progress): l'analyse et l'enquête au service d'un projet architectural évolutif. Sondages et dégagements dans le couloir du 1^{er} étage.

Le couloir du premier étage est un des must du bâtiment. Sur les murs et au-dessus du faux-plafond qui vient d'être posé, trois époques de décors peints soulignent chacune l'architecture. Les deux premiers, dont l'un s'étend sur les poutres – certaines encore en place – et sur les panneaux d'un plafond plus ancien, ont finalement été cachés. On a choisi de remettre en valeur le décor le plus récent qui correspondait de façon plus cohérente à la façade côté Sarine, reconstruite à la même époque, en 1697. Il était également le mieux conservé et en accord avec

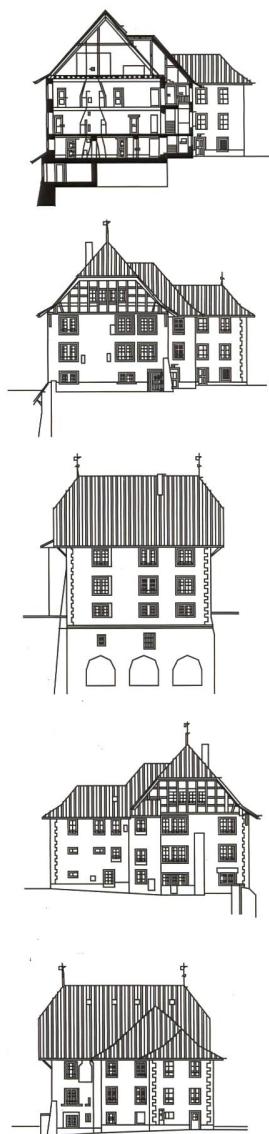
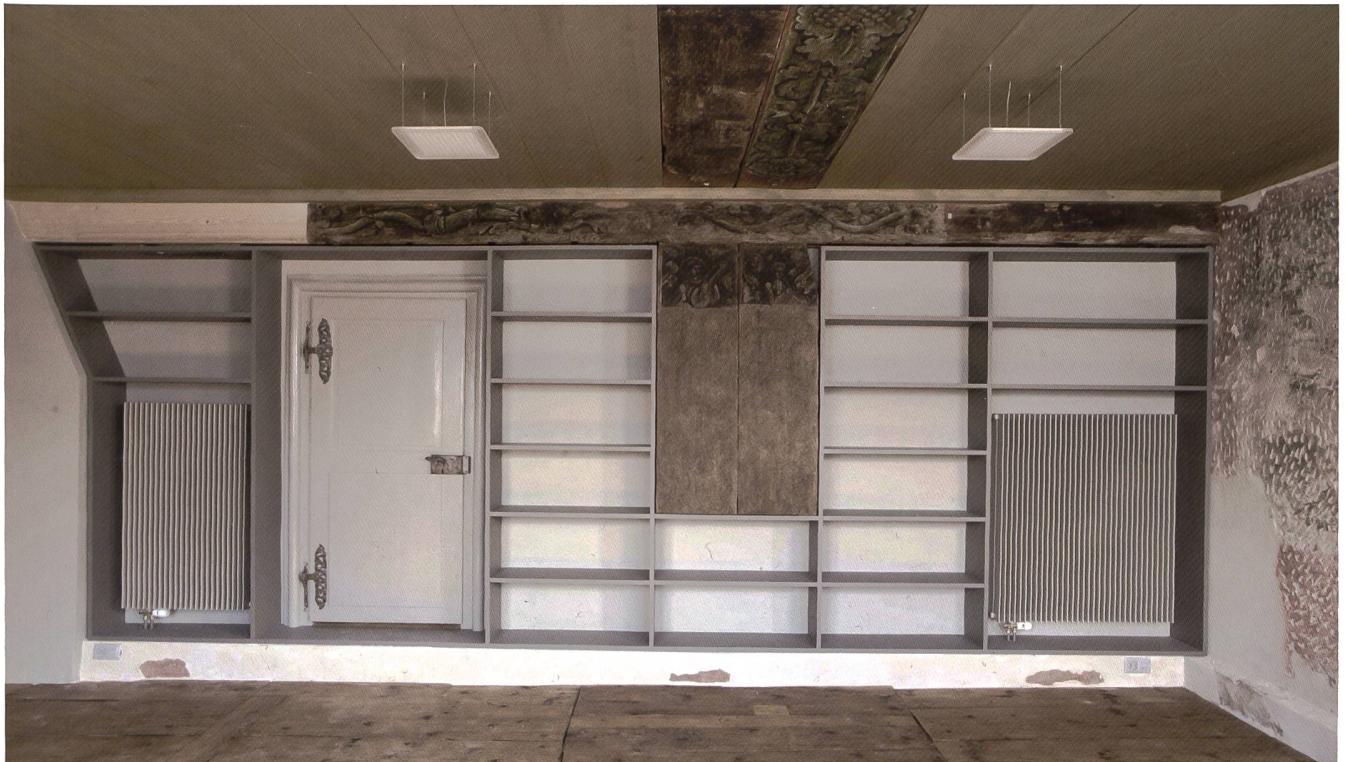
Fig. 128 Coupe transversale sur la cage d'escalier, élévation ouest côté cour, nord côté Sarine, est côté pré et sud côté jardin de la commanderie, état actuel.

Fig. 129 Le processus d'intégration illustré dans la «chambre verte» du 2^e étage. En guise de 4^e paroi, une bibliothèque, deux madriers peints du XVI^e s. et le radiateur sont posés sur la semelle du mur d'origine dont ils restituent la profondeur dans un nouvel ensemble intégrant plusieurs fonctions. Le décor, élément majeur de cette pièce, retrouve ainsi son cadre architectural.

Intégrer – contextualiser, deux notions parentes mais fondamentalement différentes. Dans la chambre verte du 2^e étage, en guise de 4^e paroi, l'ensemble formé par la bibliothèque, les deux panneaux peints restaurés et les radiateurs, est un élément intégré. Le premier intérêt de cet ensemble est de redonner à l'espace sa dimension originale, révélée par le bas de mur d'origine et par de nombreux fragments de peinture rouge. Dans sa partie supérieure, cette (re)mise en scène est accentuée par le réemploi d'une poutre peinte en camaïeu vert, découverte dans le plancher, et au centre par des panneaux de cloisons, également sauvés lors des démontages, restaurés et remis en valeur. Cette réinterprétation du mur permet en outre de ranger les documents et les classeurs nécessaires aux collaborateurs travaillant dans cette pièce, d'atténuer l'impact des radiateurs et d'encadrer la porte d'entrée dans la pièce, dont l'emplacement original n'est d'ailleurs pas certain.

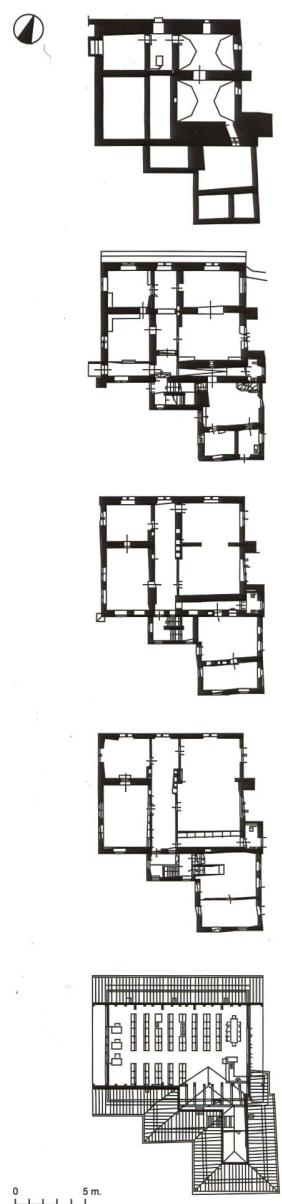
Fig. 130 et 132 Plans de la cave, du rez-de-chaussée, du 1^{er}, du 2^e étage et des combles de la commanderie, état actuel (ci-dessous) et coupes, plans du rez-de-chaussée, du 1^{er} étage et des combles de la dépendance, état actuel (ci-contre).

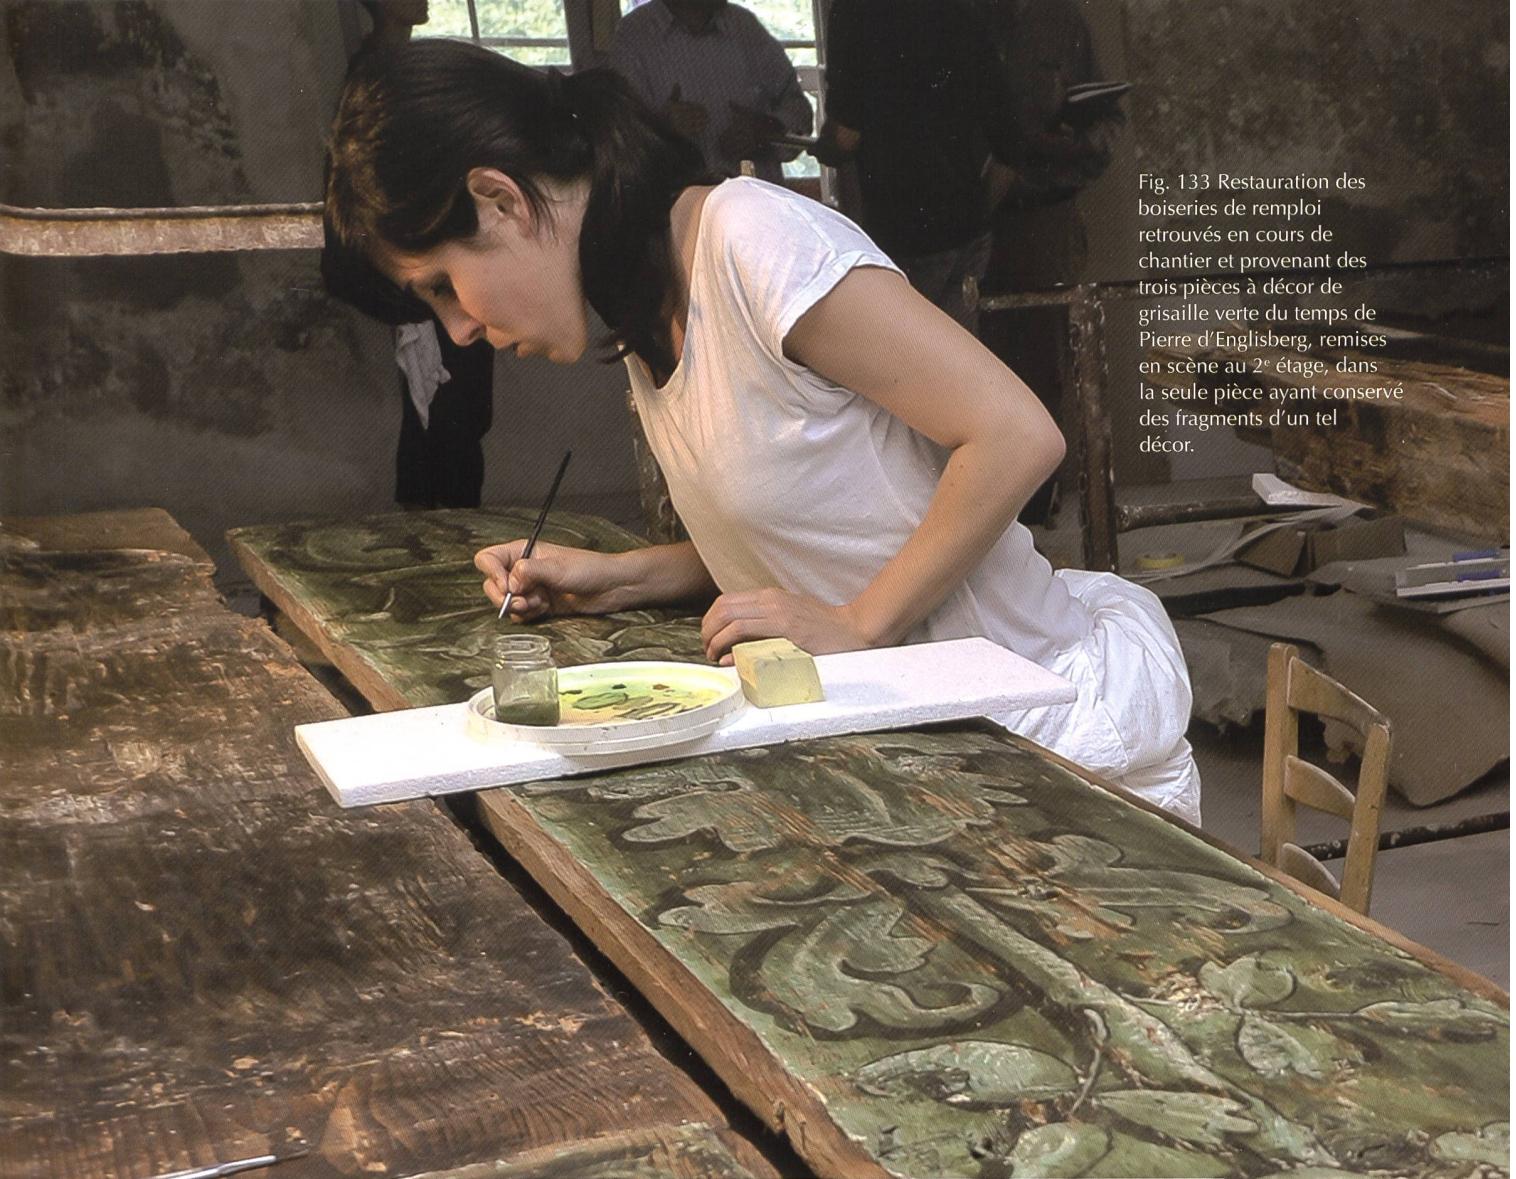
Fig. 133 Restauration des boiseries de remplacement retrouvés en cours de chantier et provenant des trois pièces à décor de grisaille verte du temps de Pierre d'Englisberg, remises en scène au 2^e étage, dans la seule pièce ayant conservé des fragments d'un tel décor.

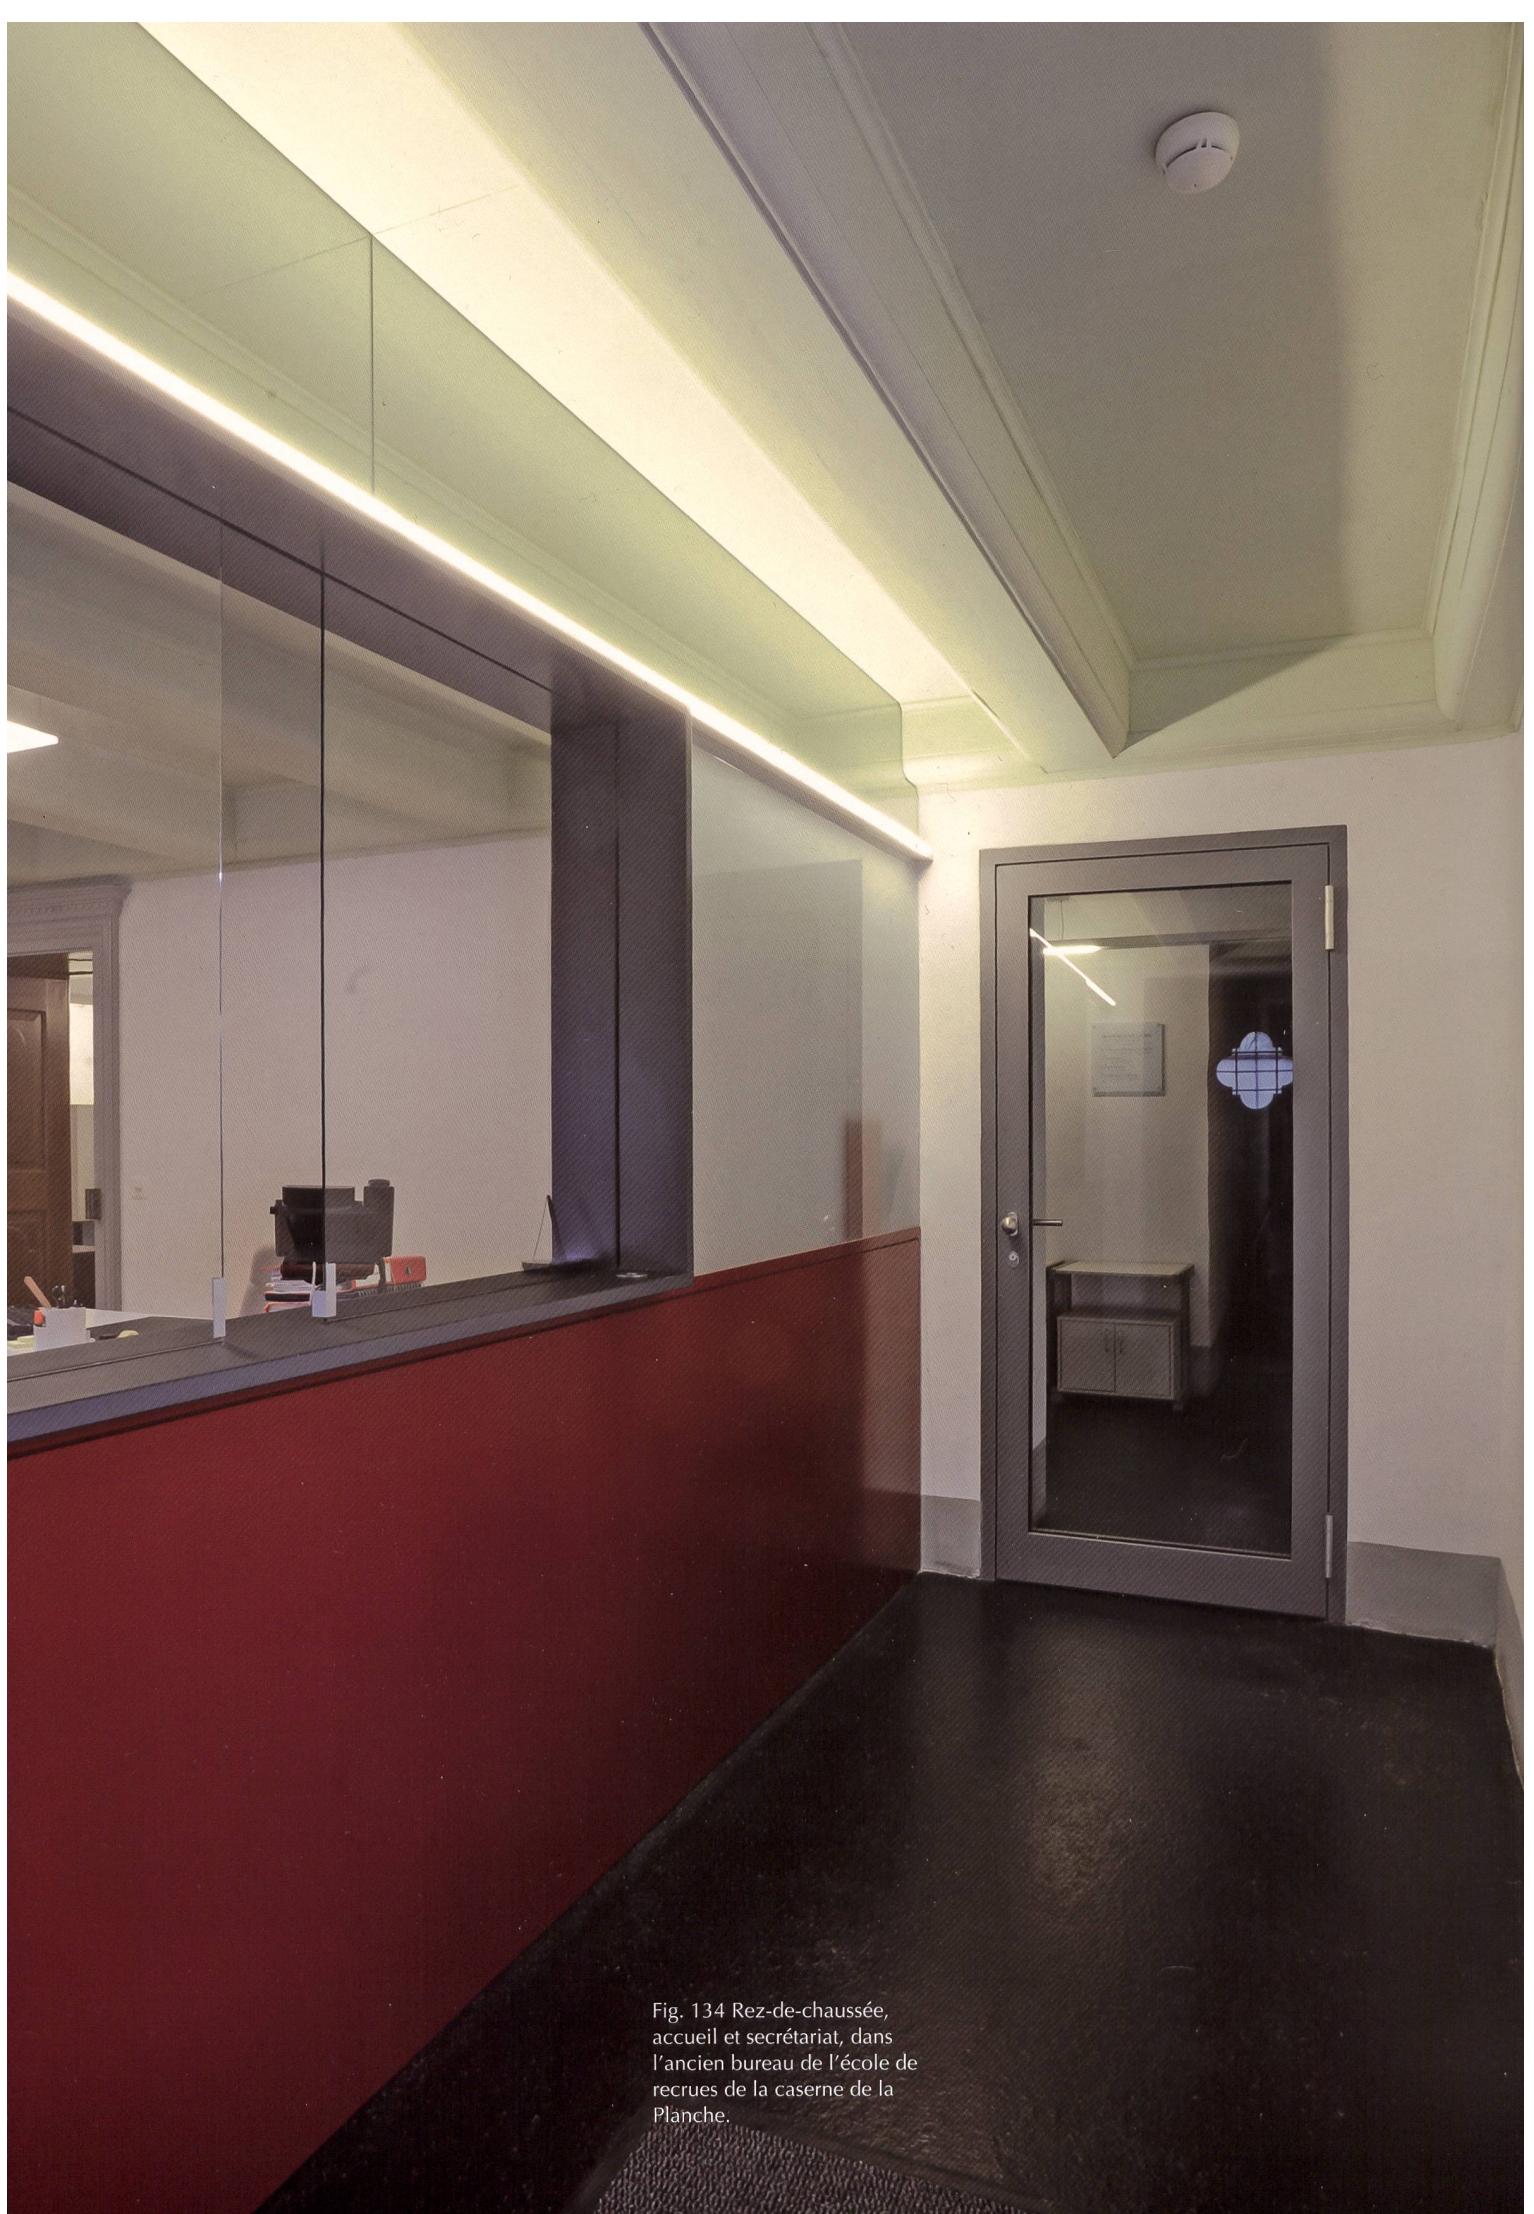
Fig. 134 Rez-de-chaussée,
accueil et secrétariat, dans
l'ancien bureau de l'école de
recrues de la caserne de la
Planche.

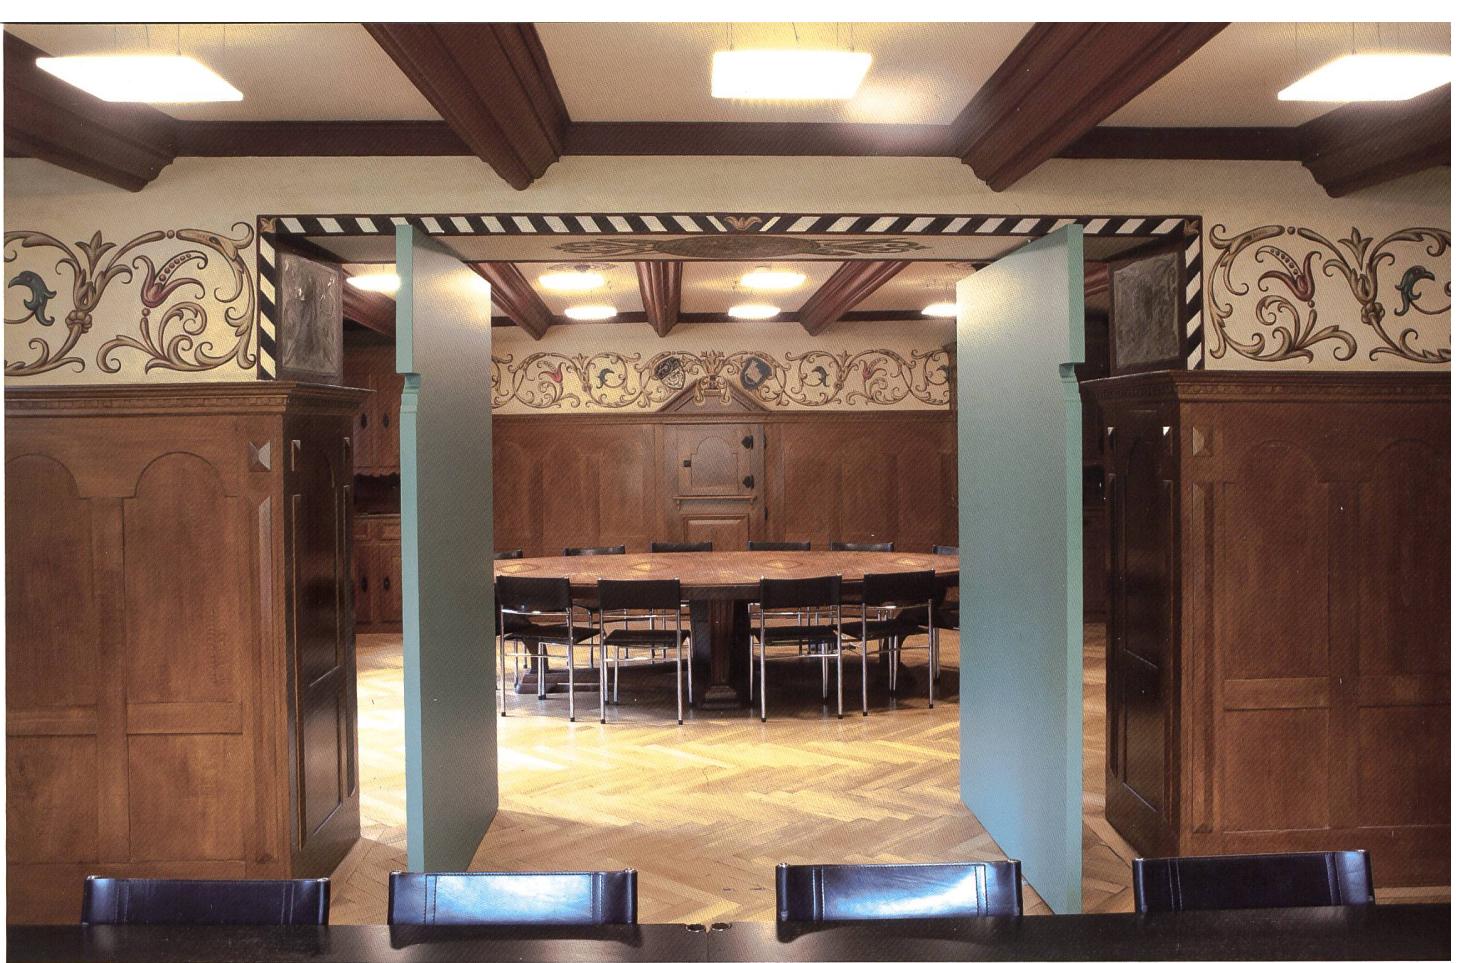
Fig. 135 Rez-de-chaussée,
salles de conférence dans
le fumoir et la salle à manger
des officiers, boiseries et
décor de 1927 restaurés avec
reconstitution du faux-bois
de chêne clair et intégration
d'une paroi de séparation
mobile.

été supprimés. On a donc pu s'éviter un débat sur le maintien d'un statu quo ou la revalorisation d'éléments antérieurs. En dépit de leur réalisation en panneaux de bois croisé passés à l'Arbezol, il a été décidé de restaurer et de remettre en valeur les boiseries de l'ancien mess des officiers en leur appliquant une peinture en faux-bois. Tant l'application de ces faux-bois, partiellement existants, que l'éclairage Led ou que l'installation d'une cloison mobile de séparation ont totalement modifié l'ambiance des lieux, jugés peu accueillants de prime abord. Ces espaces furent, par leurs dimensions et leur localisation, naturellement dévolus aux salles de conférences.

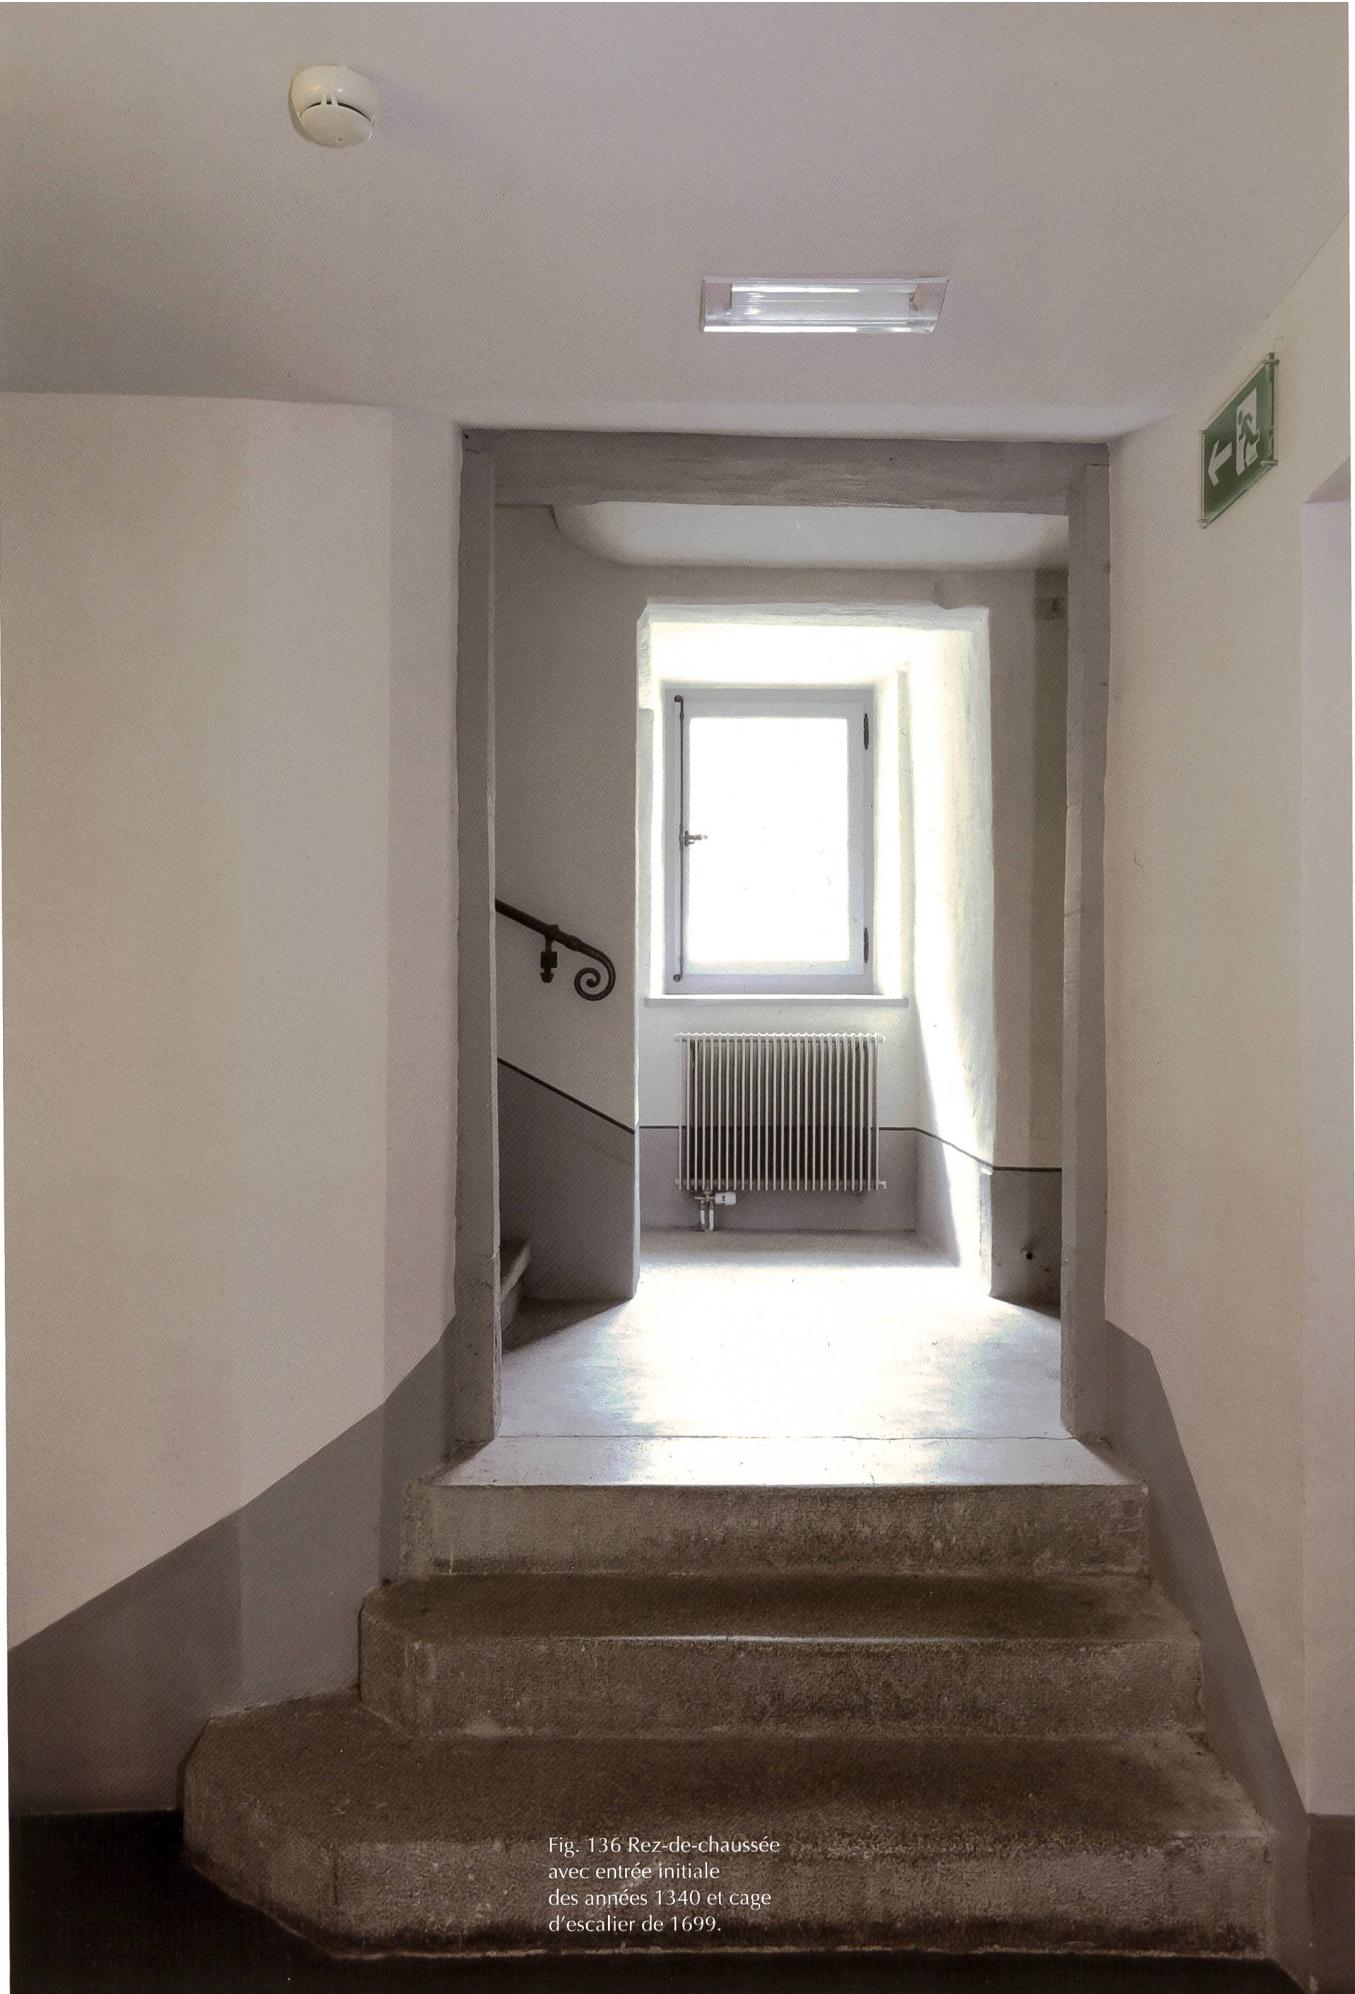
Fig. 136 Rez-de-chaussée
avec entrée initiale
des années 1340 et cage
d'escalier de 1699.

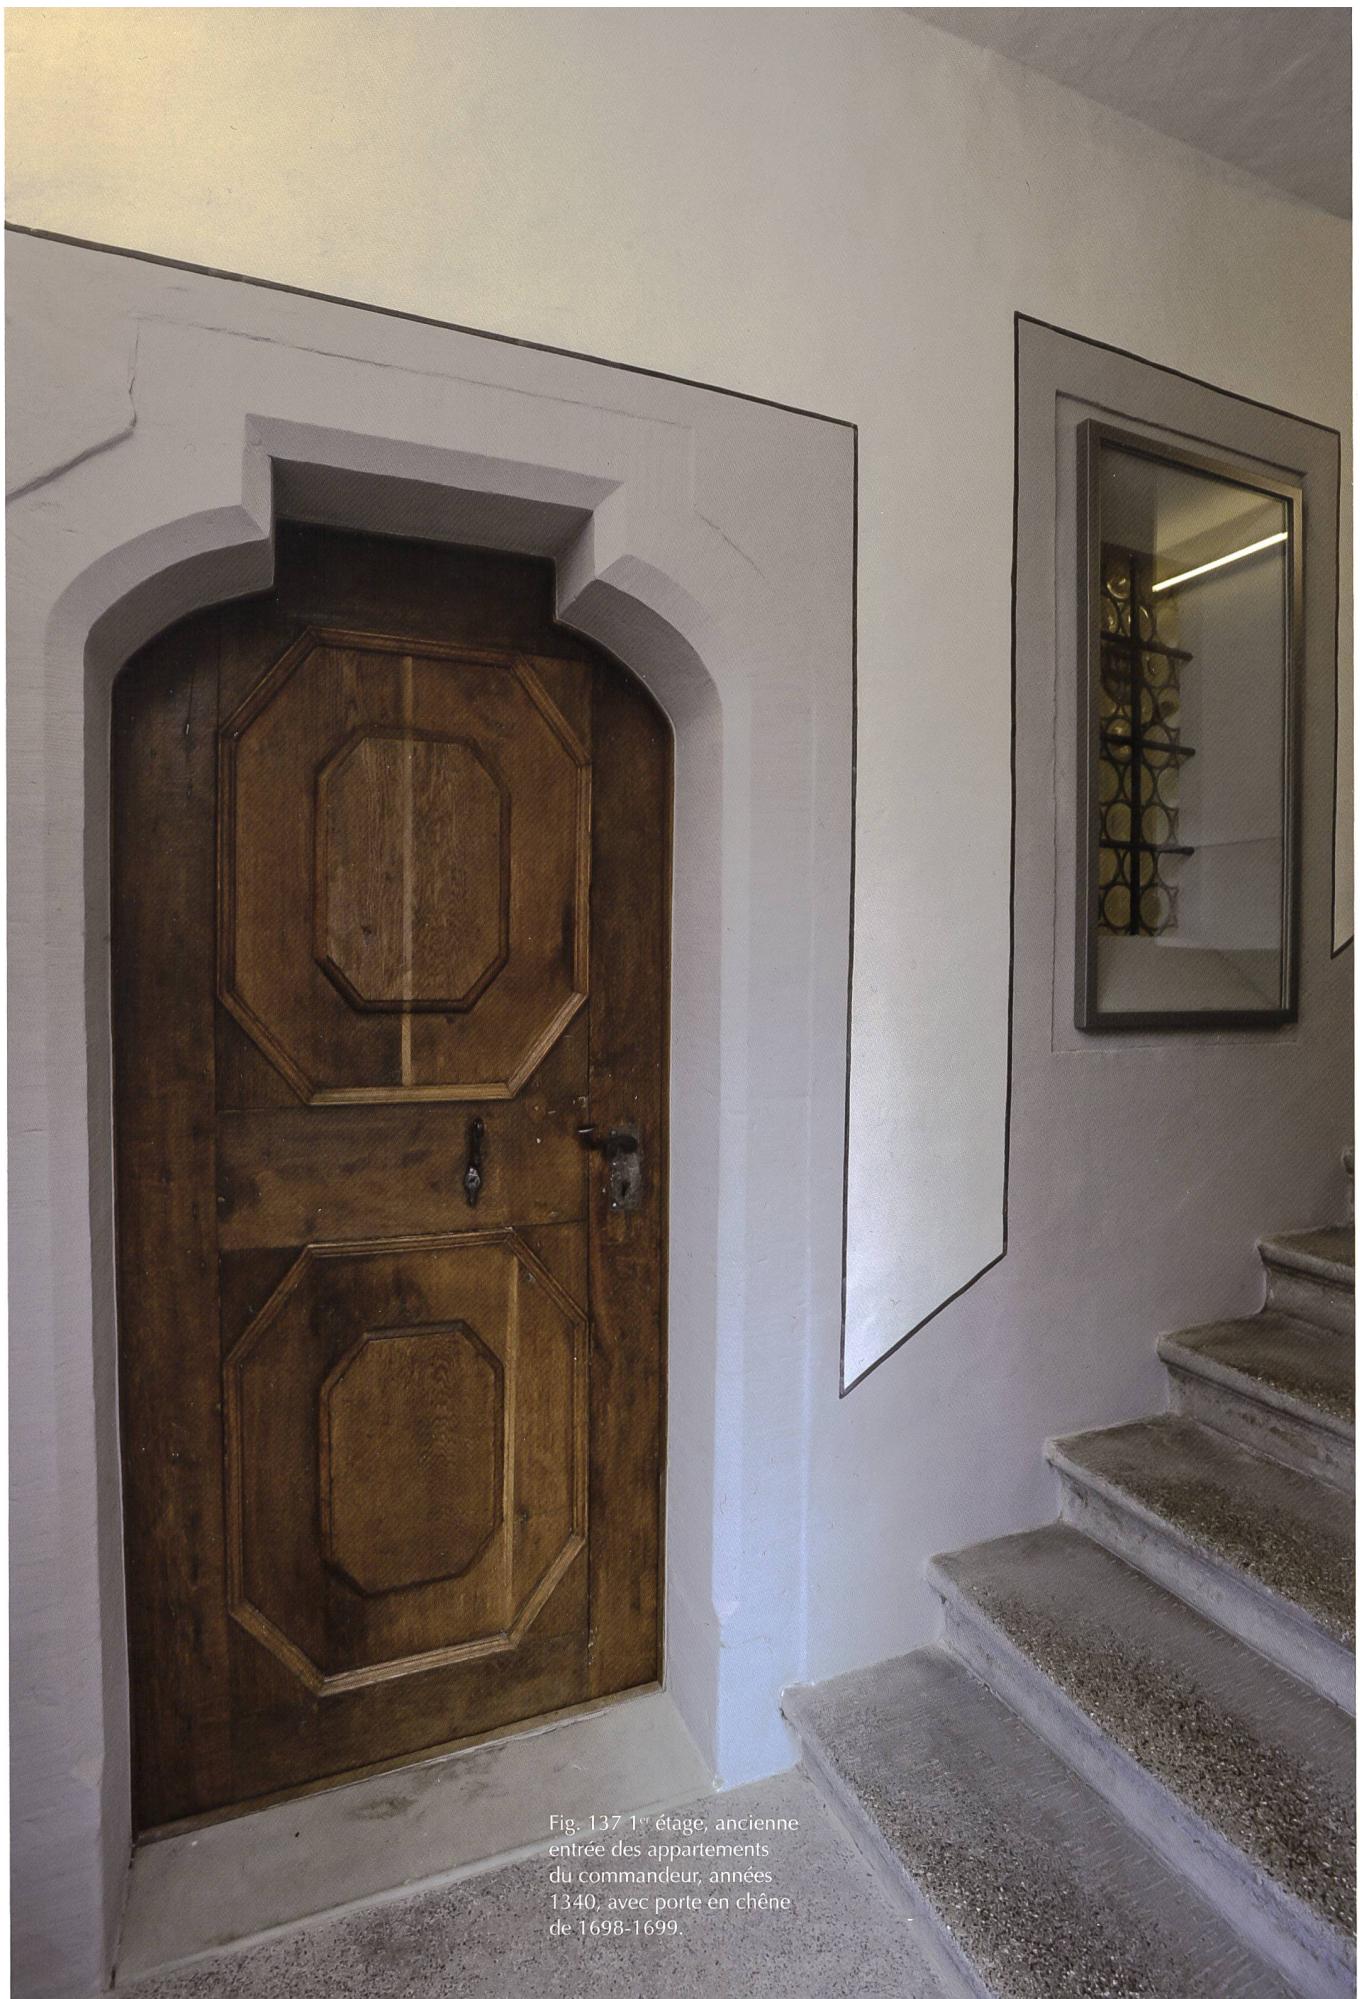
Fig. 137 1^{er} étage, ancienne entrée des appartements du commandeur, années 1340, avec porte en chêne de 1698-1699.

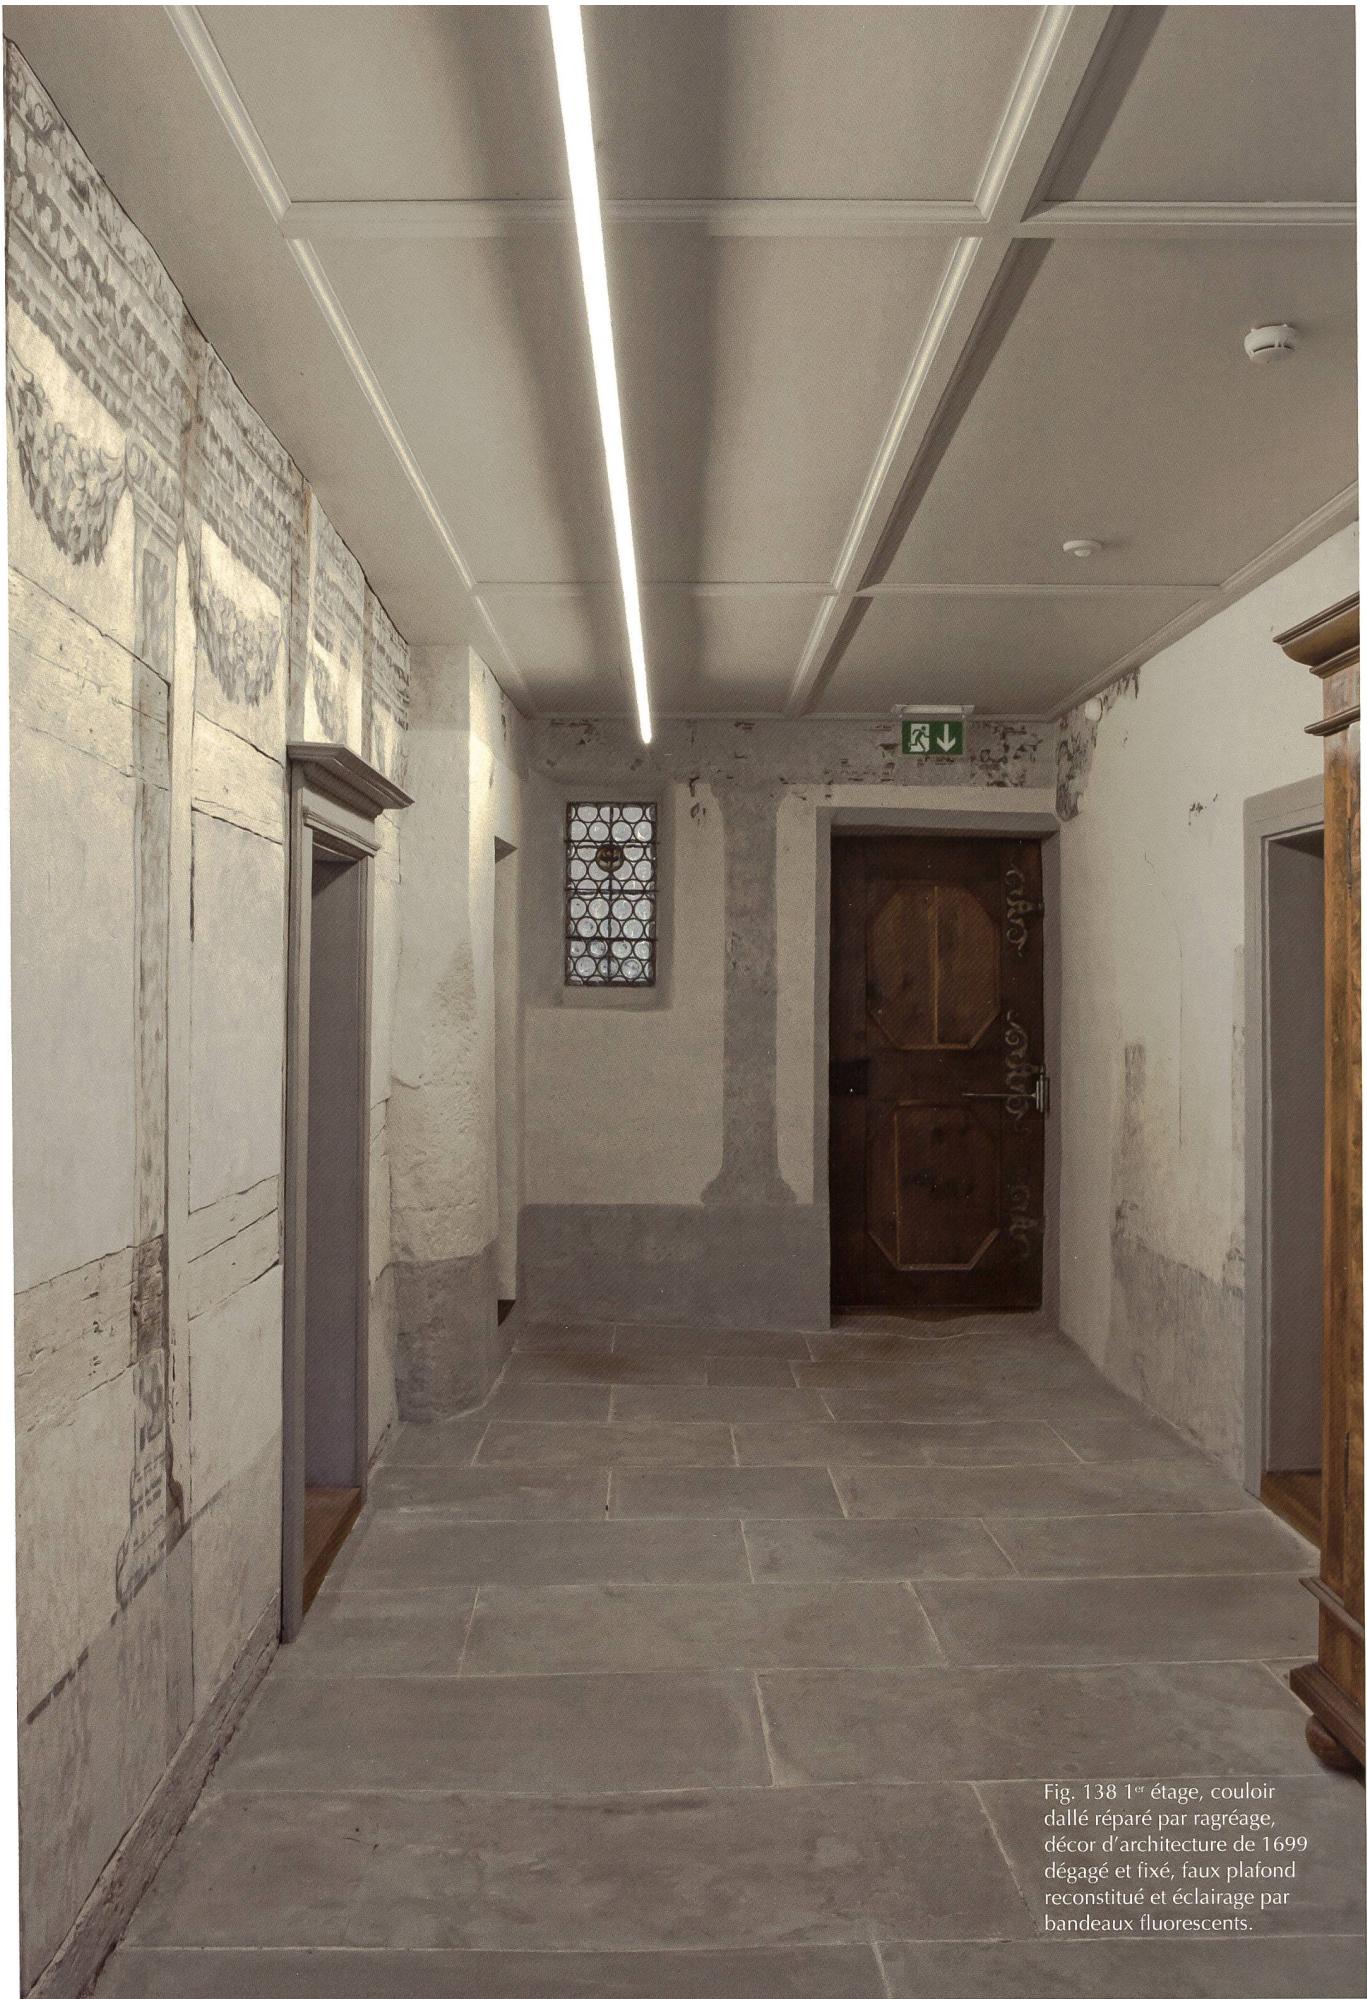
Fig. 138 1^{er} étage, couloir dallé réparé par ragréage, décor d'architecture de 1699 dégagé et fixé, faux plafond reconstitué et éclairage par bandeaux fluorescents.

les portes et encadrements existants. Le sol de molasse, abîmé mais présent sur les trois quarts de la surface, fut râgréé, réparé et complété. Ce sol, posé sur mortier de sable et chaux, est supporté par un solivage de bois.

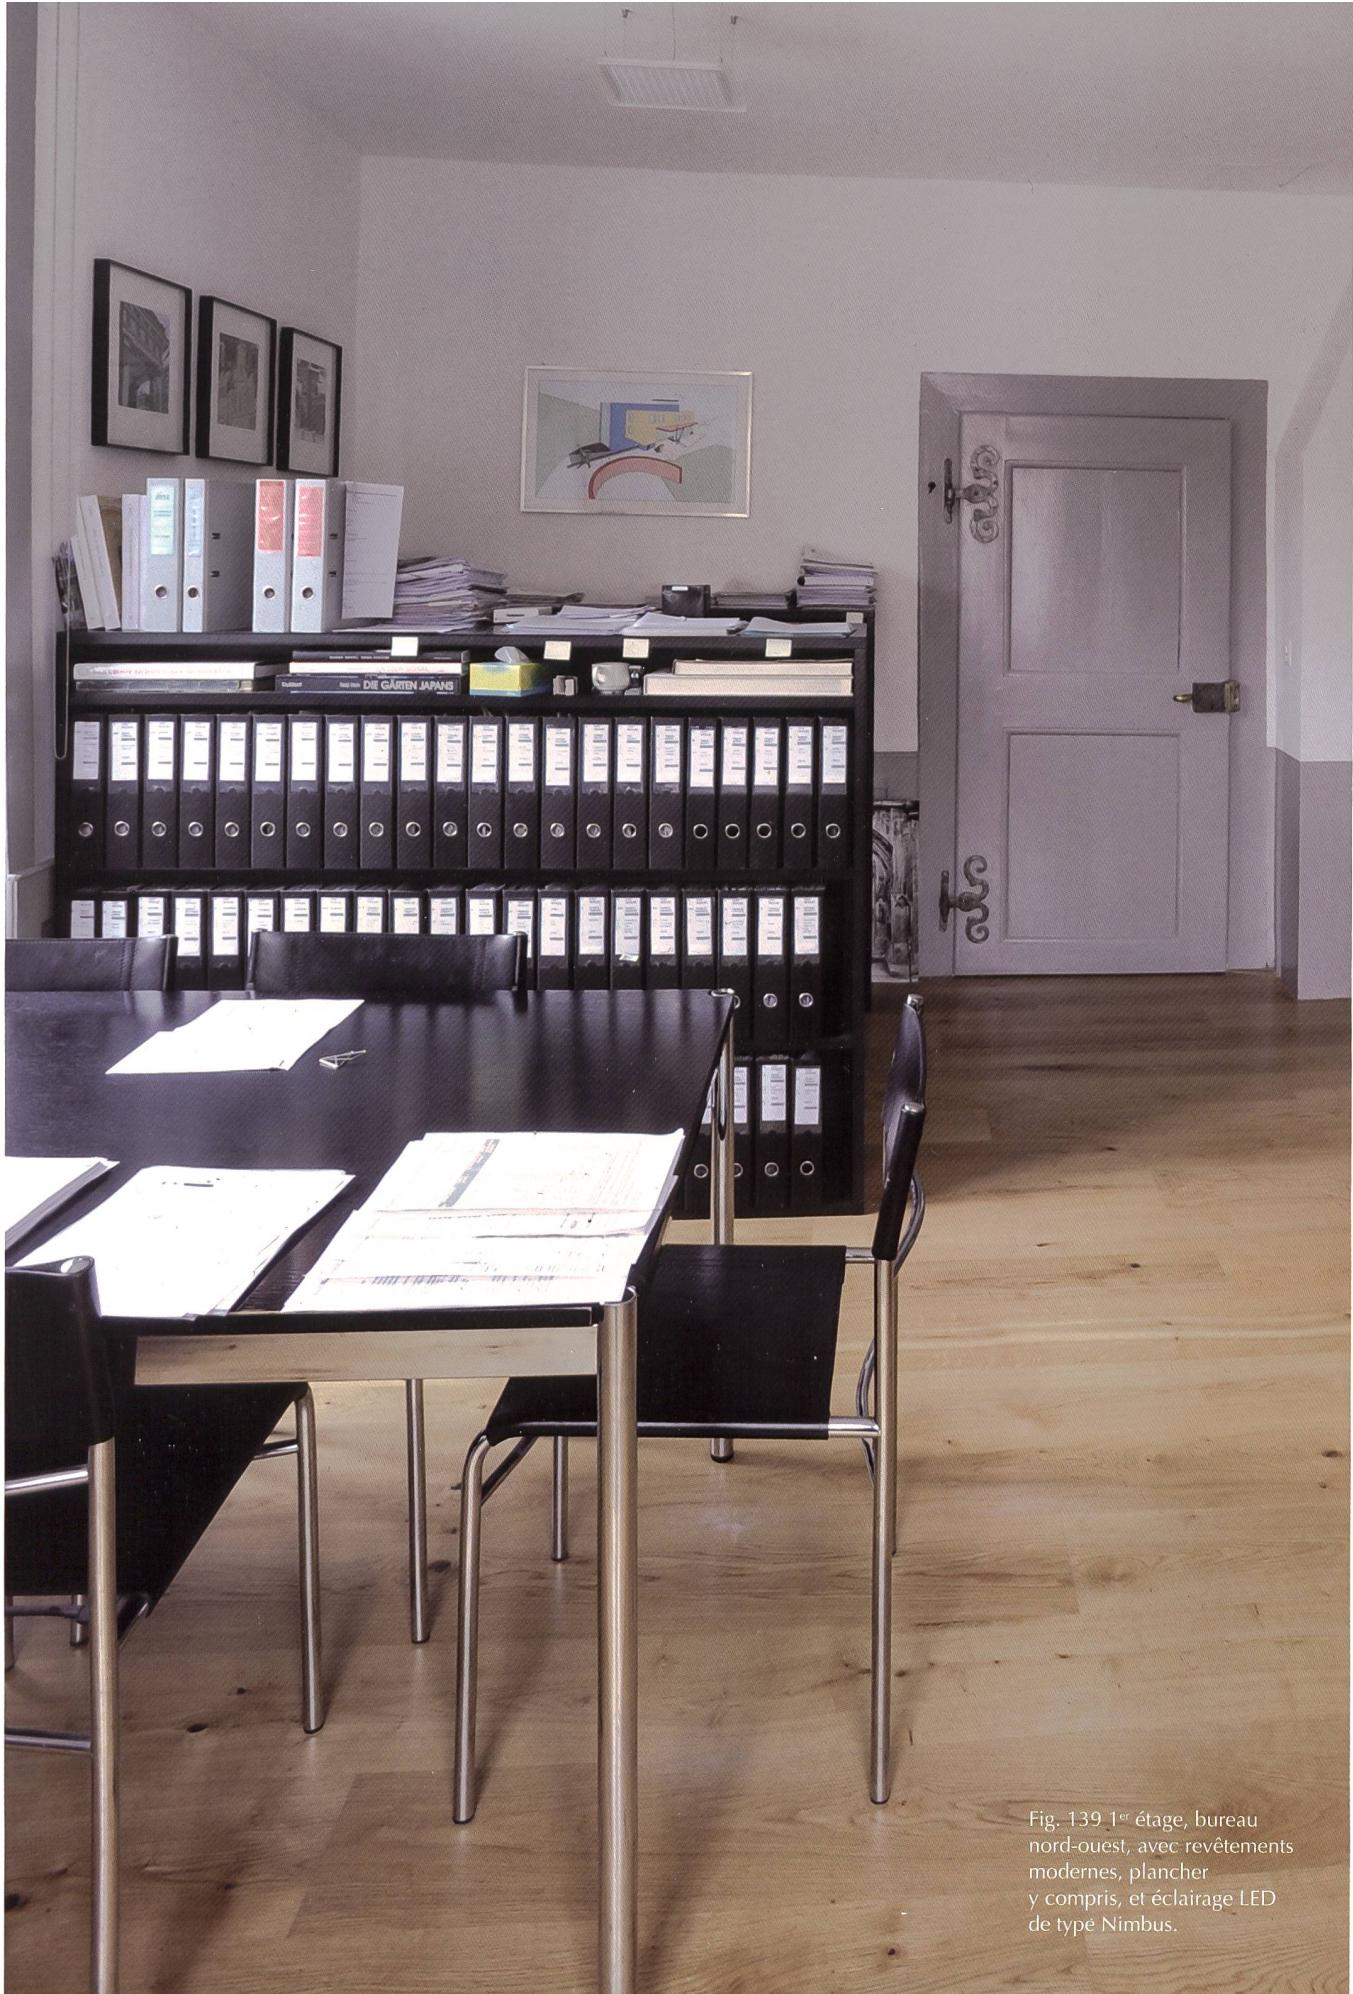
Fig.-139 1^{er} étage, bureau nord-ouest, avec revêtements modernes, plancher y compris, et éclairage LED de type Nimbus.

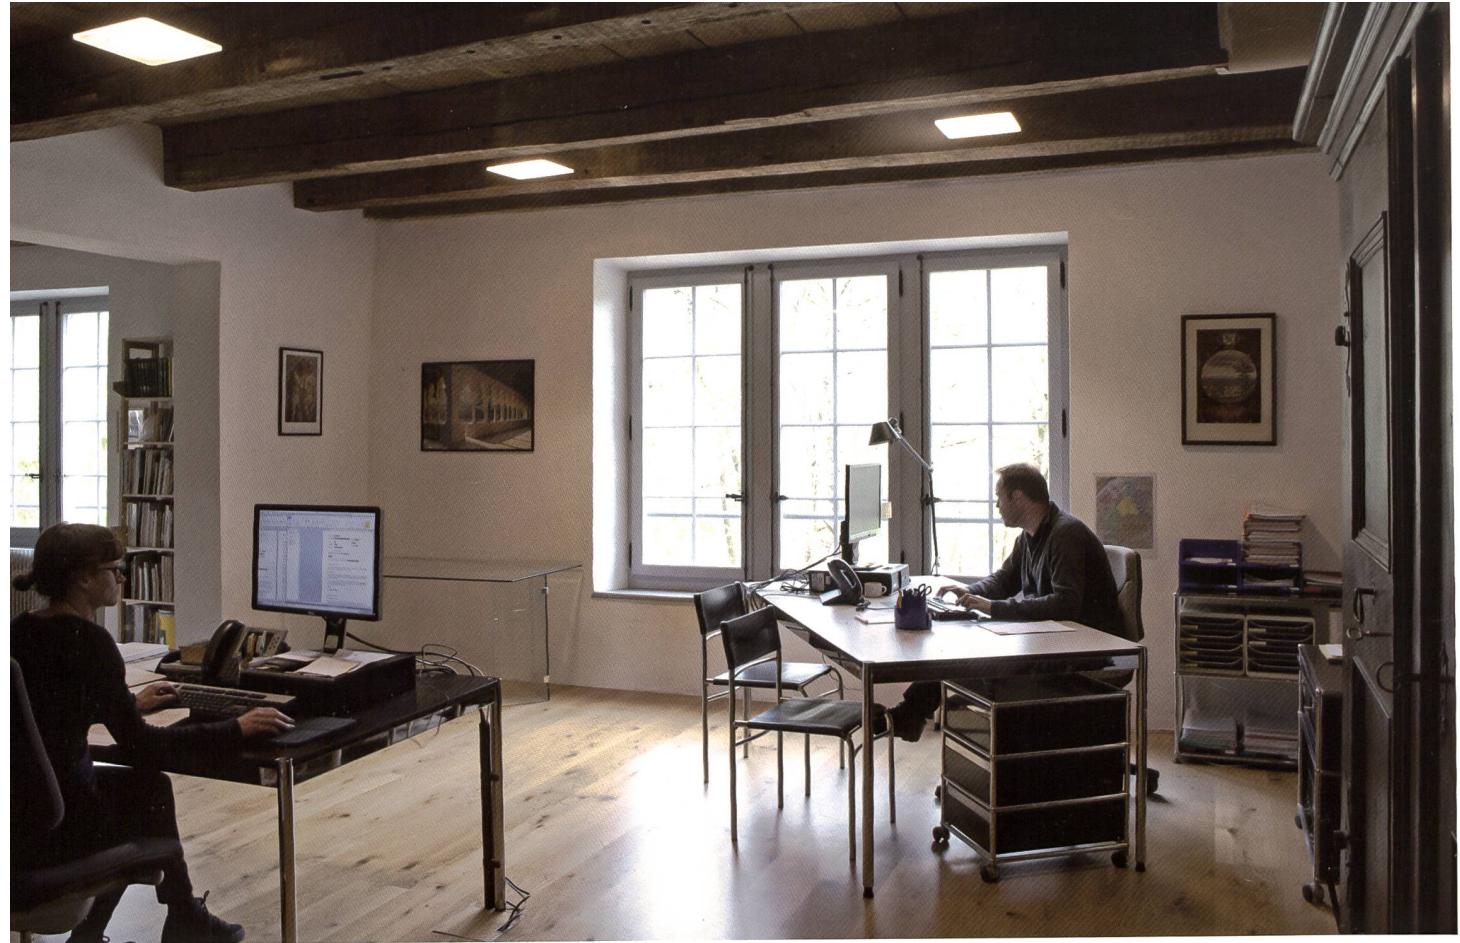
Fig. 140 1^{er} étage, bureaux est, côté pré, avec solivage de 1305-1306, la plus ancienne structure visible du bâtiment.
