Heft: 20: La commanderie de Saint-Jean de Jérusalem à Fribourg = Die Johanniterkommende von Freiburg

LA RÉHABILITATION ARCHITECTURALE

RAOUL ANDREY

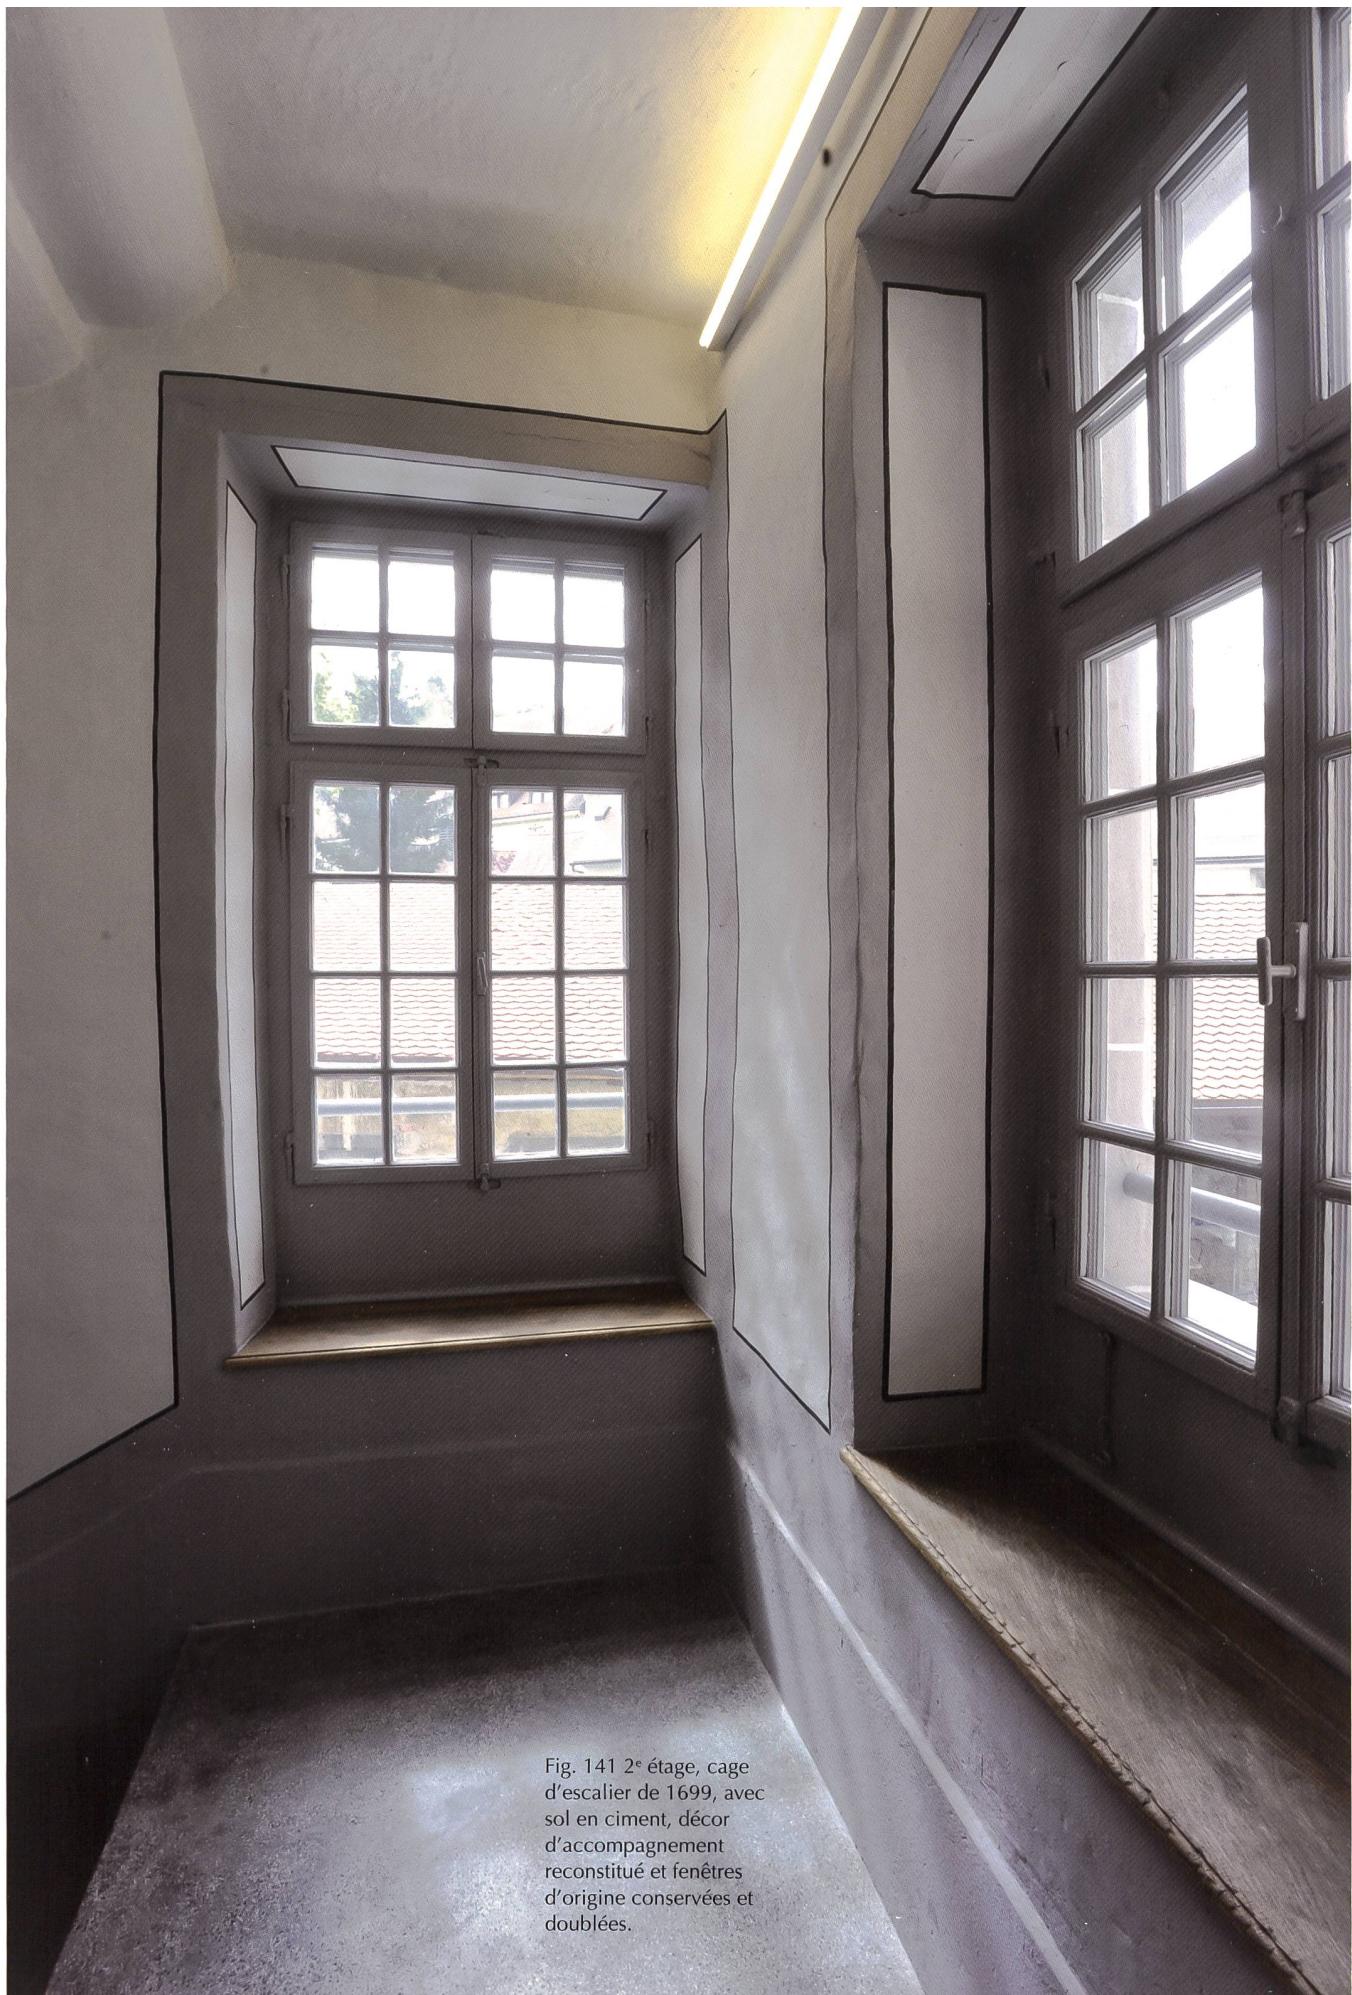
Fig. 141 2^e étage, cage d'escalier de 1699, avec sol en ciment, décor d'accompagnement reconstitué et fenêtres d'origine conservées et doublées.

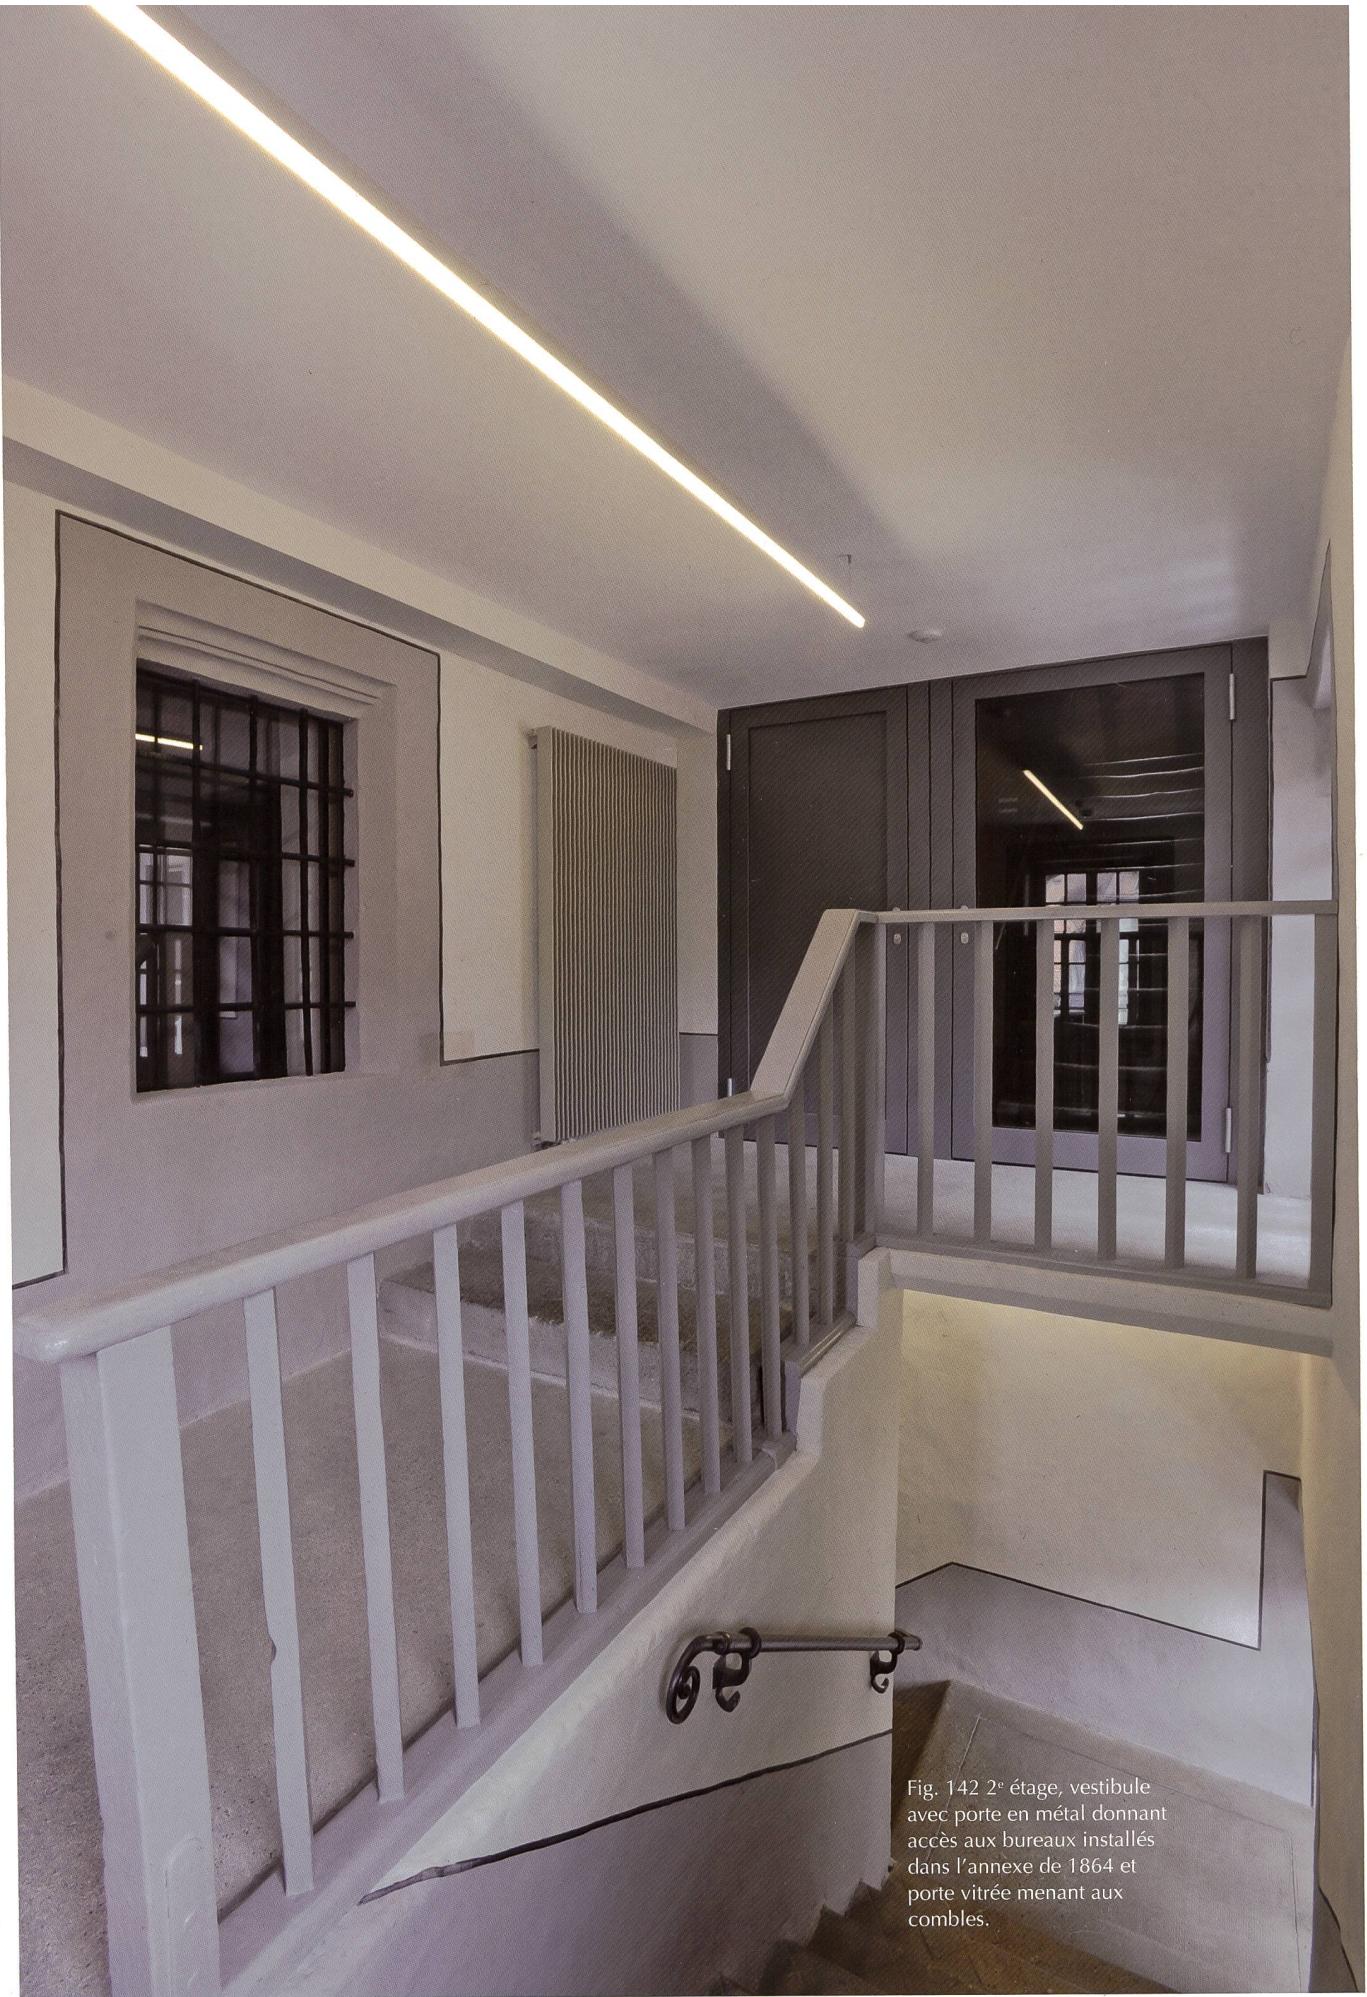
Fig. 142 2^e étage, vestibule avec porte en métal donnant accès aux bureaux installés dans l'annexe de 1864 et porte vitrée menant aux combles.

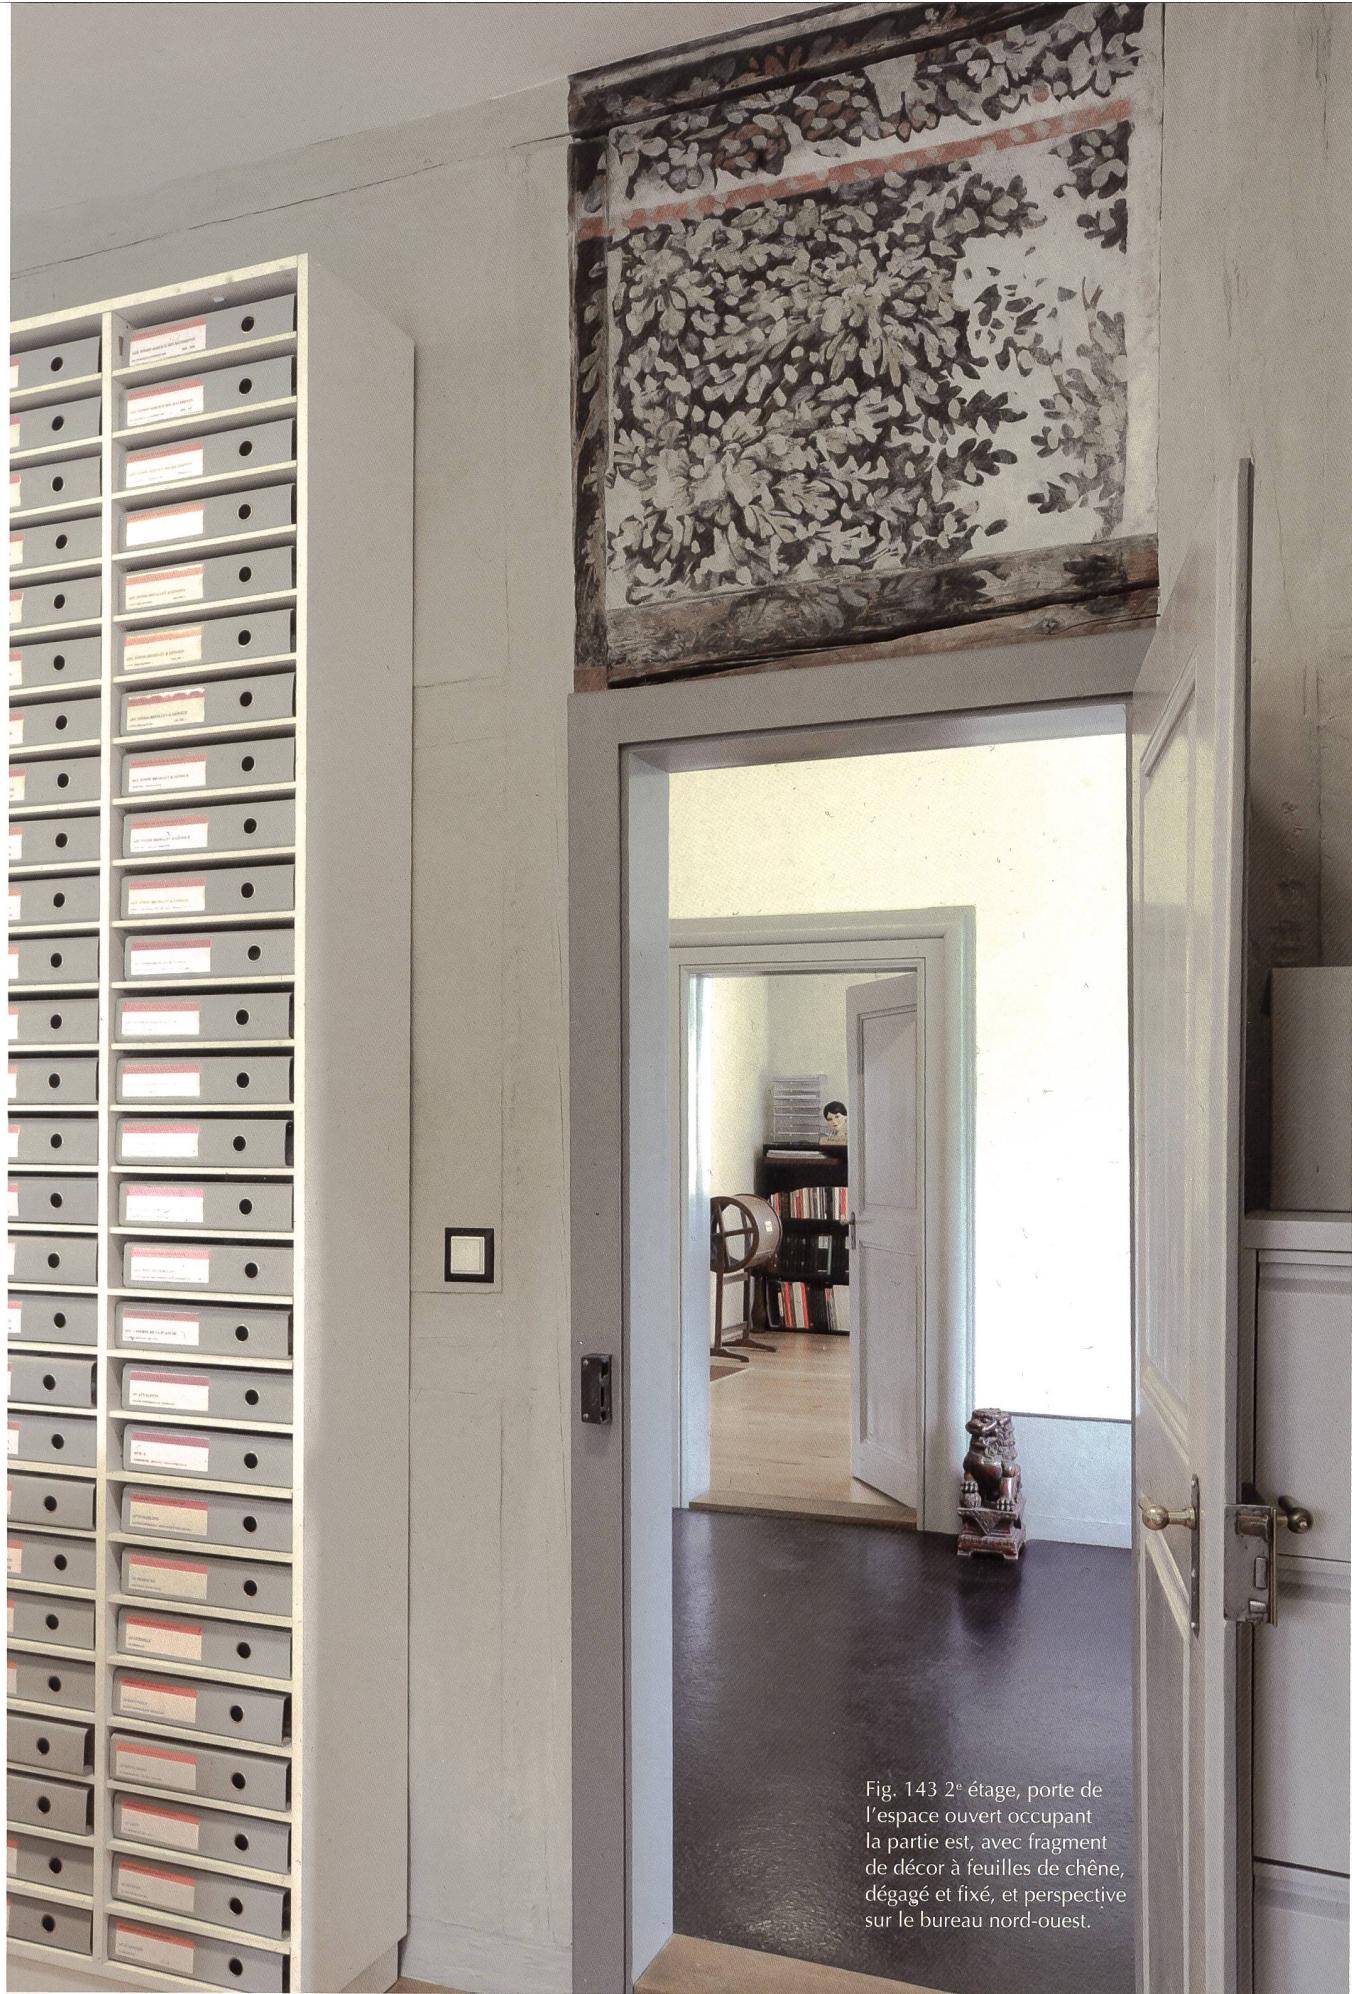
Fig. 143 2^e étage, porte de l'espace ouvert occupant la partie est, avec fragment de décor à feuilles de chêne, dégagé et fixé, et perspective sur le bureau nord-ouest.

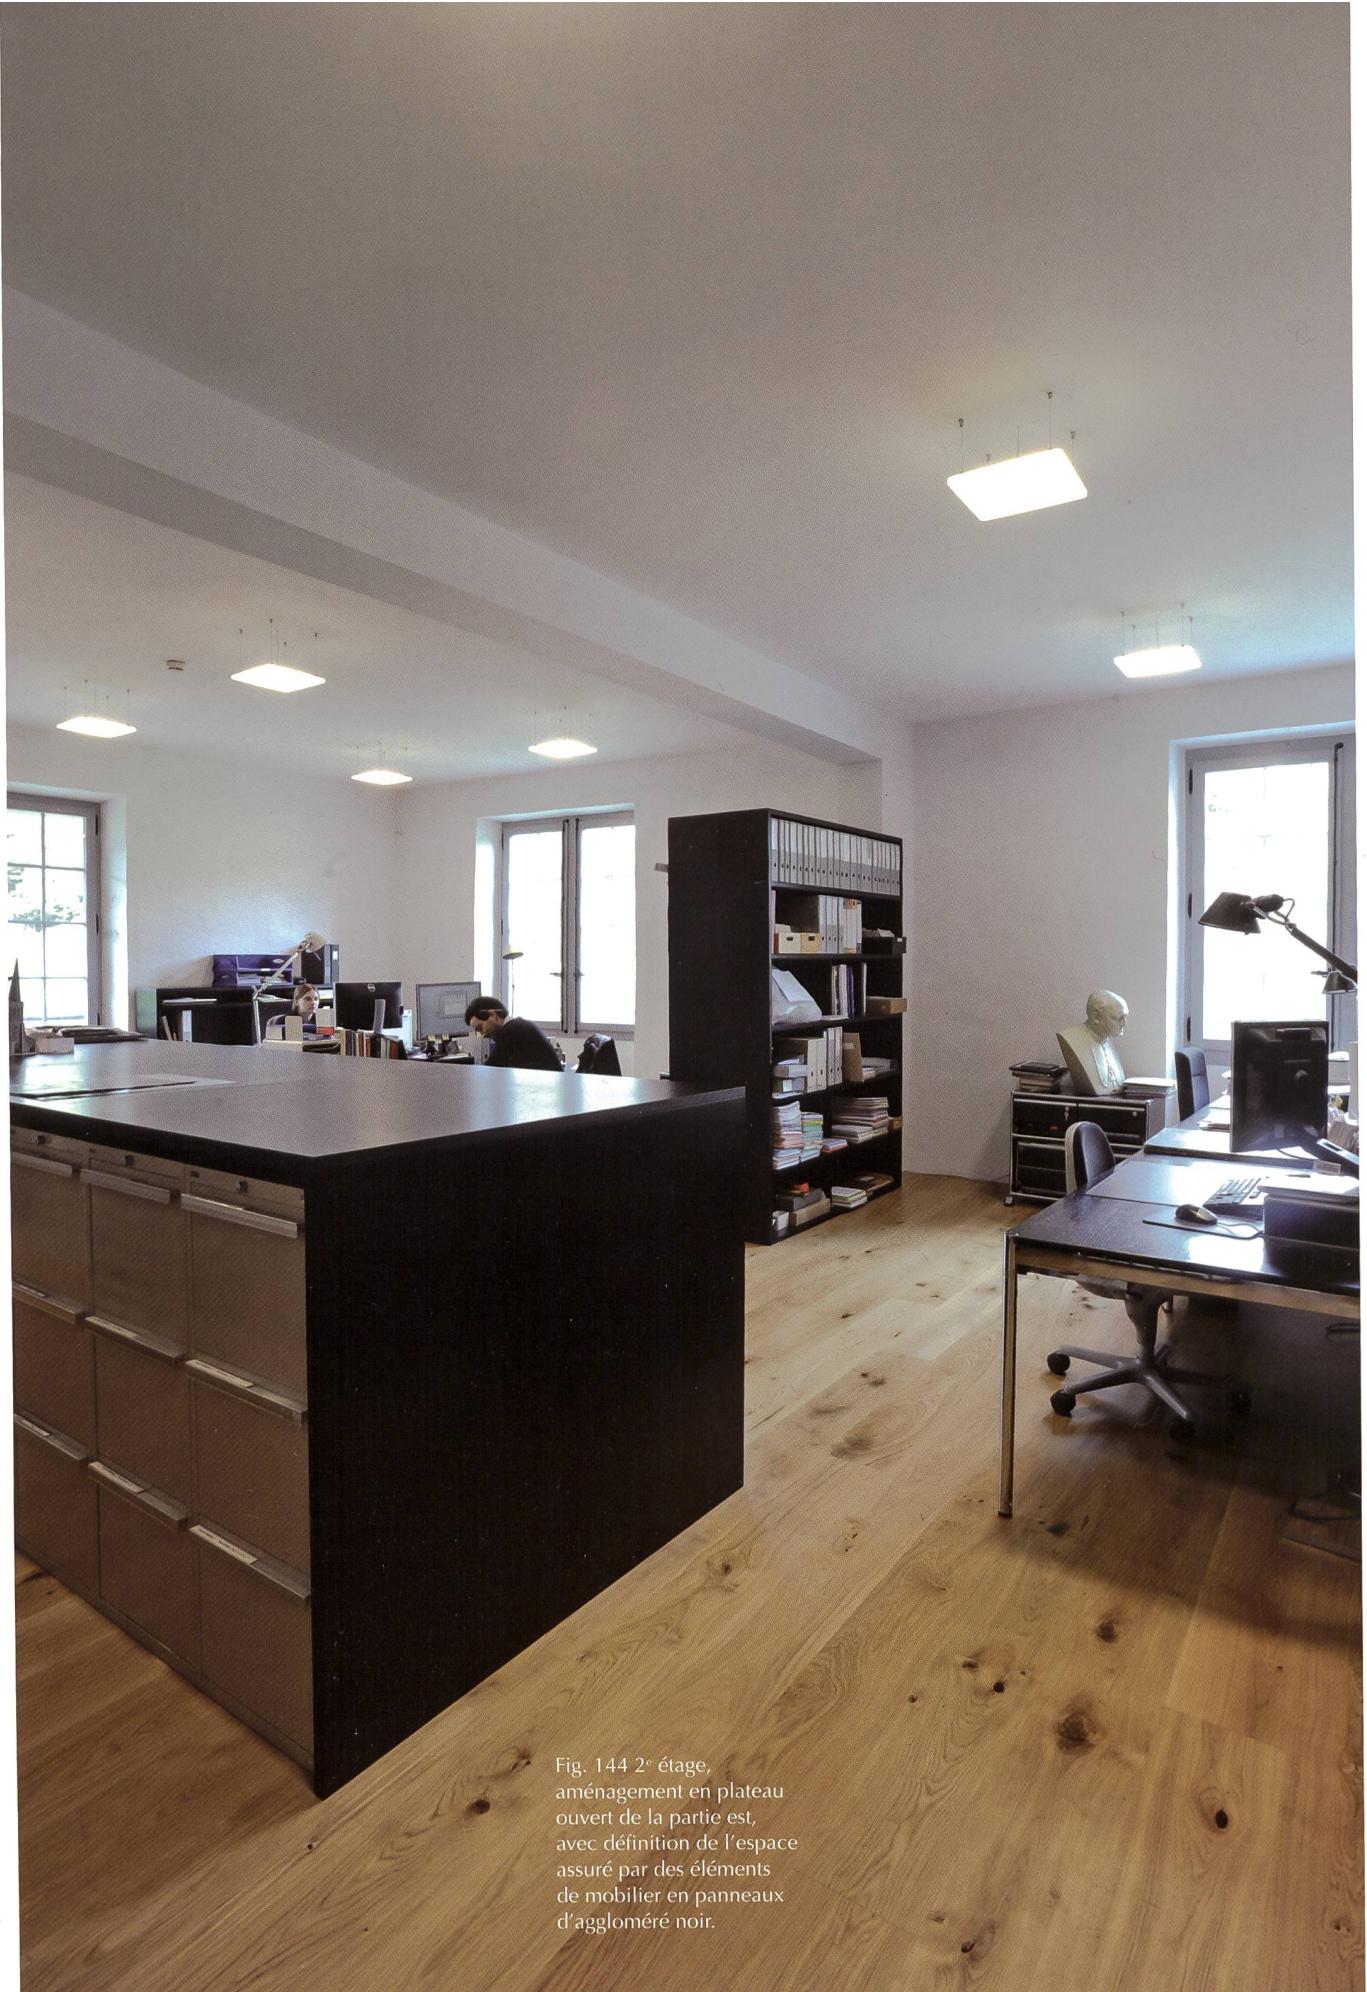
Fig. 144 2^e étage,
aménagement en plateau
ouvert de la partie est,
avec définition de l'espace
assuré par des éléments
de mobilier en panneaux
d'aggloméré noir.

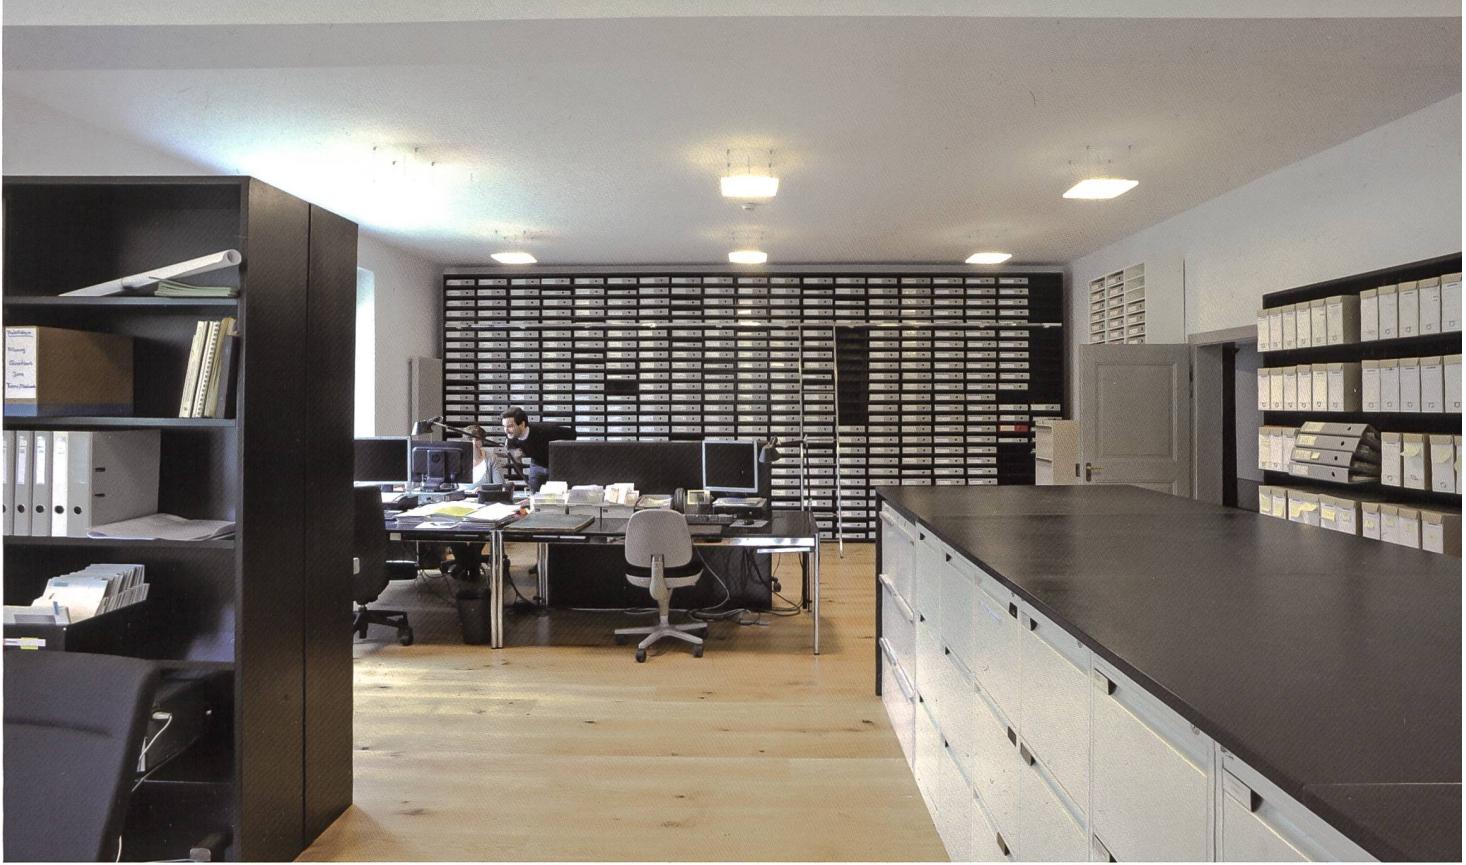
Fig. 145 2^e étage, espace de travail côté jardin, avec armoire murale pour classeurs, détachée des parois et du plafond, élément contextualisé placé devant le seul mur construit durant le chantier.

La bibliothèque à classeurs horizontaux, dans le grand bureau du 2^e étage, est un élément contextualisé. Le cahier des charges demandait de pouvoir ranger un maximum de classeurs féodéraux en position horizontale. Le seul mur qui a été construit est celui séparant le bureau du couloir menant aux WC. C'est devant cet élément que la bibliothèque a été conçue comme

élément meuble, de matériau identique aux bibliothèques des autres bureaux. Le fait de la détacher des murs et du plafond contextualise l'élément sans l'intégrer à l'architecture des lieux. Cette bibliothèque importante est en adéquation avec les travaux de recensements effectués par les chercheurs qui y travaillent et participe à l'identité des lieux.

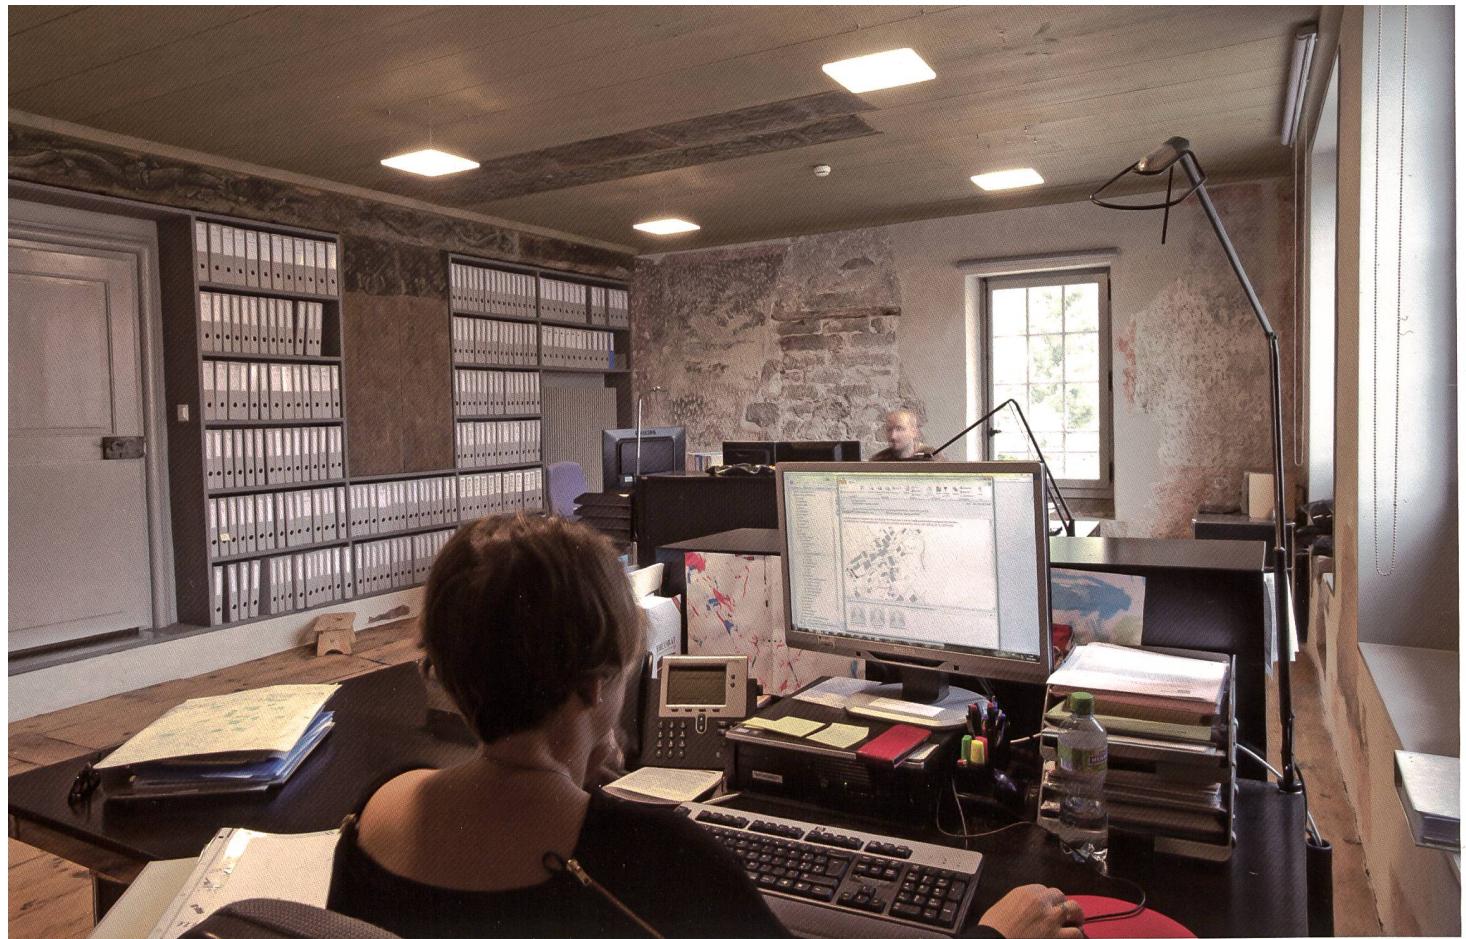
Fig. 146 2^e étage, ancienne «chambre verte» remise en scène dans son volume du XVI^e siècle, avec plancher entre 1645 et 1697, éléments de remplacement et décors muraux, grisaille des années 1520-1530.

La salle verte du deuxième étage avait été partiellement découverte lors de la campagne de sondages de l'an 2000. Si son existence était attestée par les sources, tous les éléments qui avaient un impact sur l'architecture des lieux n'avaient pas été révélés. Le projet évolua donc au fur et à mesure des découvertes. Sans entrer dans tous les détails, on signalera la réouverture d'une porte de liaison avec encadrement richement peint et le dégagement et la remise en scène d'embrasures de fenêtre avec coussièges.

Afin de retrouver toute la dimension de l'espace d'origine, le niveau du plancher fut abaissé de quelques 25 cm et un faux-plafond de larges planches de bois de plus de 5 m de long a dû être construit 60 cm en dessous de la poutre. Le bois pour confectionner un tel plafond a été difficile à trouver. C'est finalement un lot de billes récupérées de l'ouragan Lothar qui a permis de créer ce plafond de planches d'un seul tenant. La quatrième paroi, du côté couloir avait été démolie jusqu'à sa base; il n'en restait

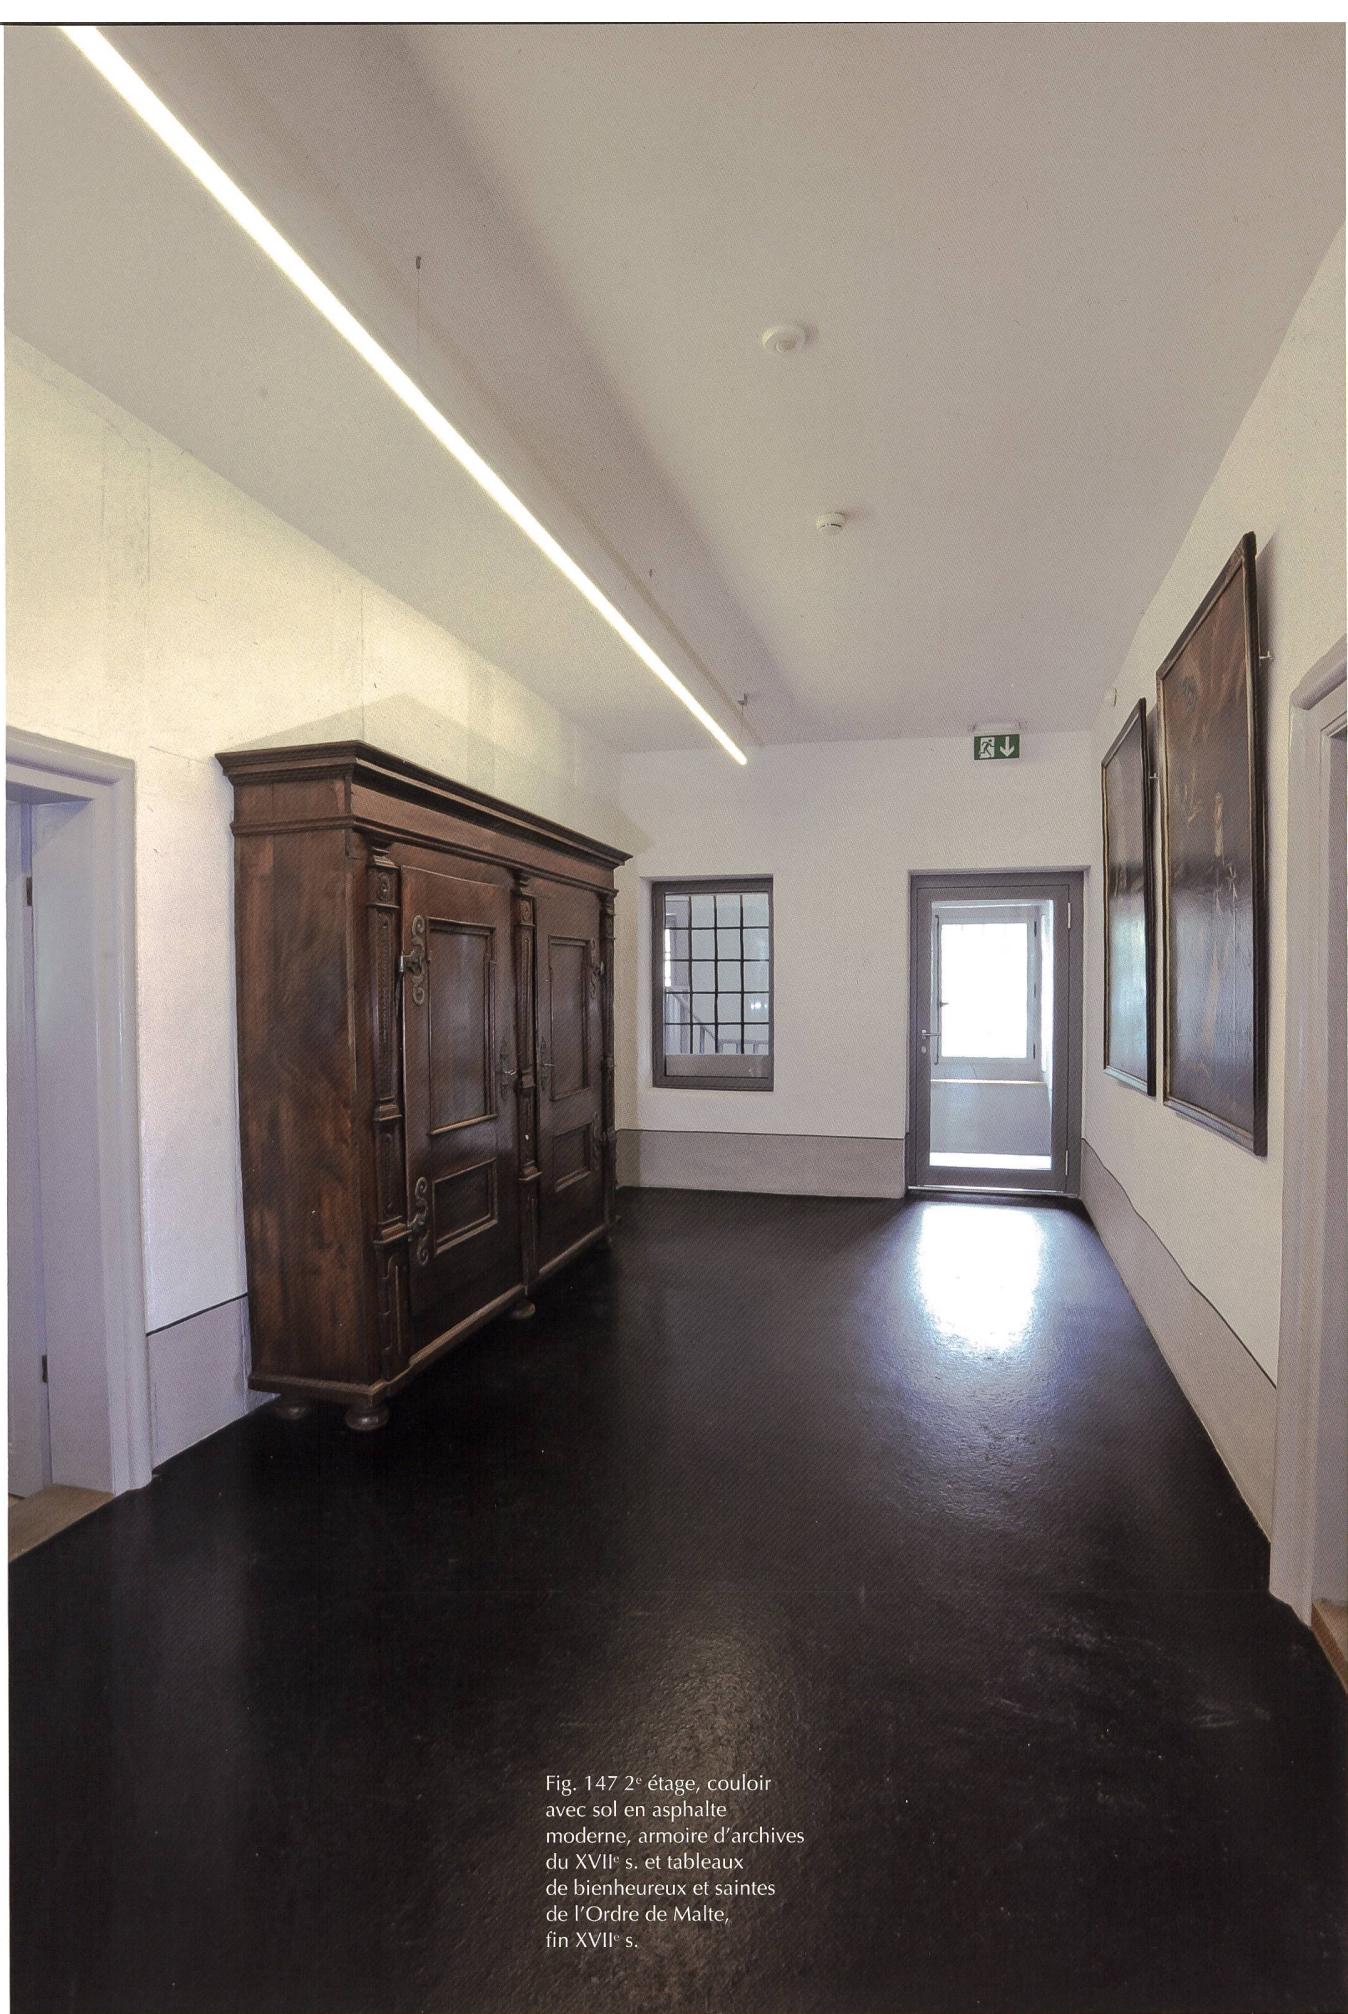
Fig. 147 2^e étage, couloir
avec sol en asphalte
moderne, armoire d'archives
du XVII^e s. et tableaux
de bienheureux et saintes
de l'Ordre de Malte,
fin XVII^e s.

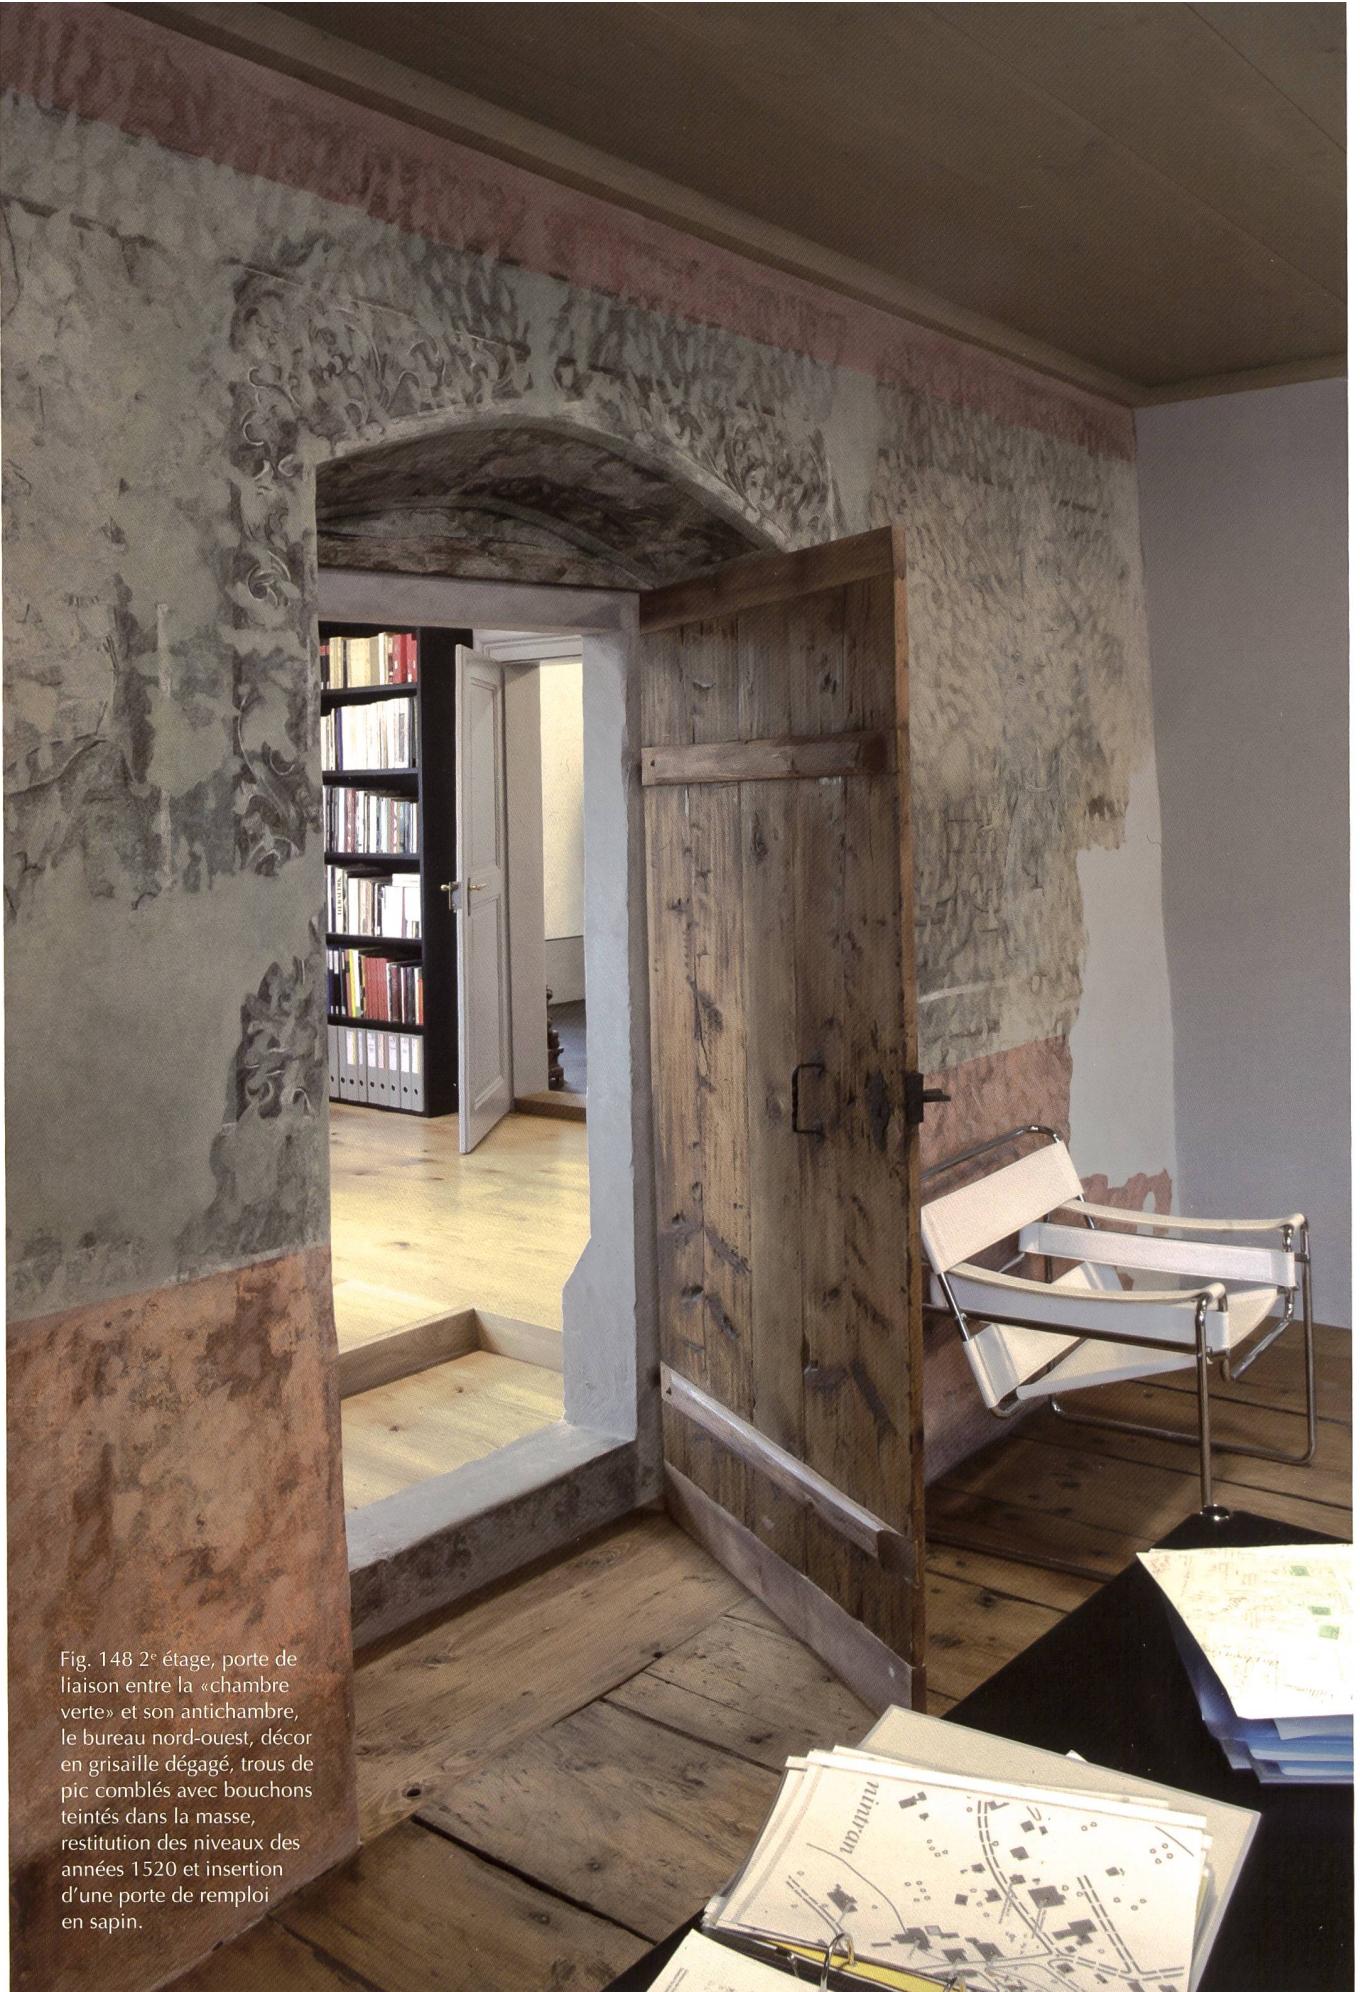
Fig. 148 2^e étage, porte de liaison entre la «chambre verte» et son antichambre, le bureau nord-ouest, décor en grisaille dégagé, trous de pic comblés avec bouchons teintés dans la masse, restitution des niveaux des années 1520 et insertion d'une porte de remplacement en sapin.

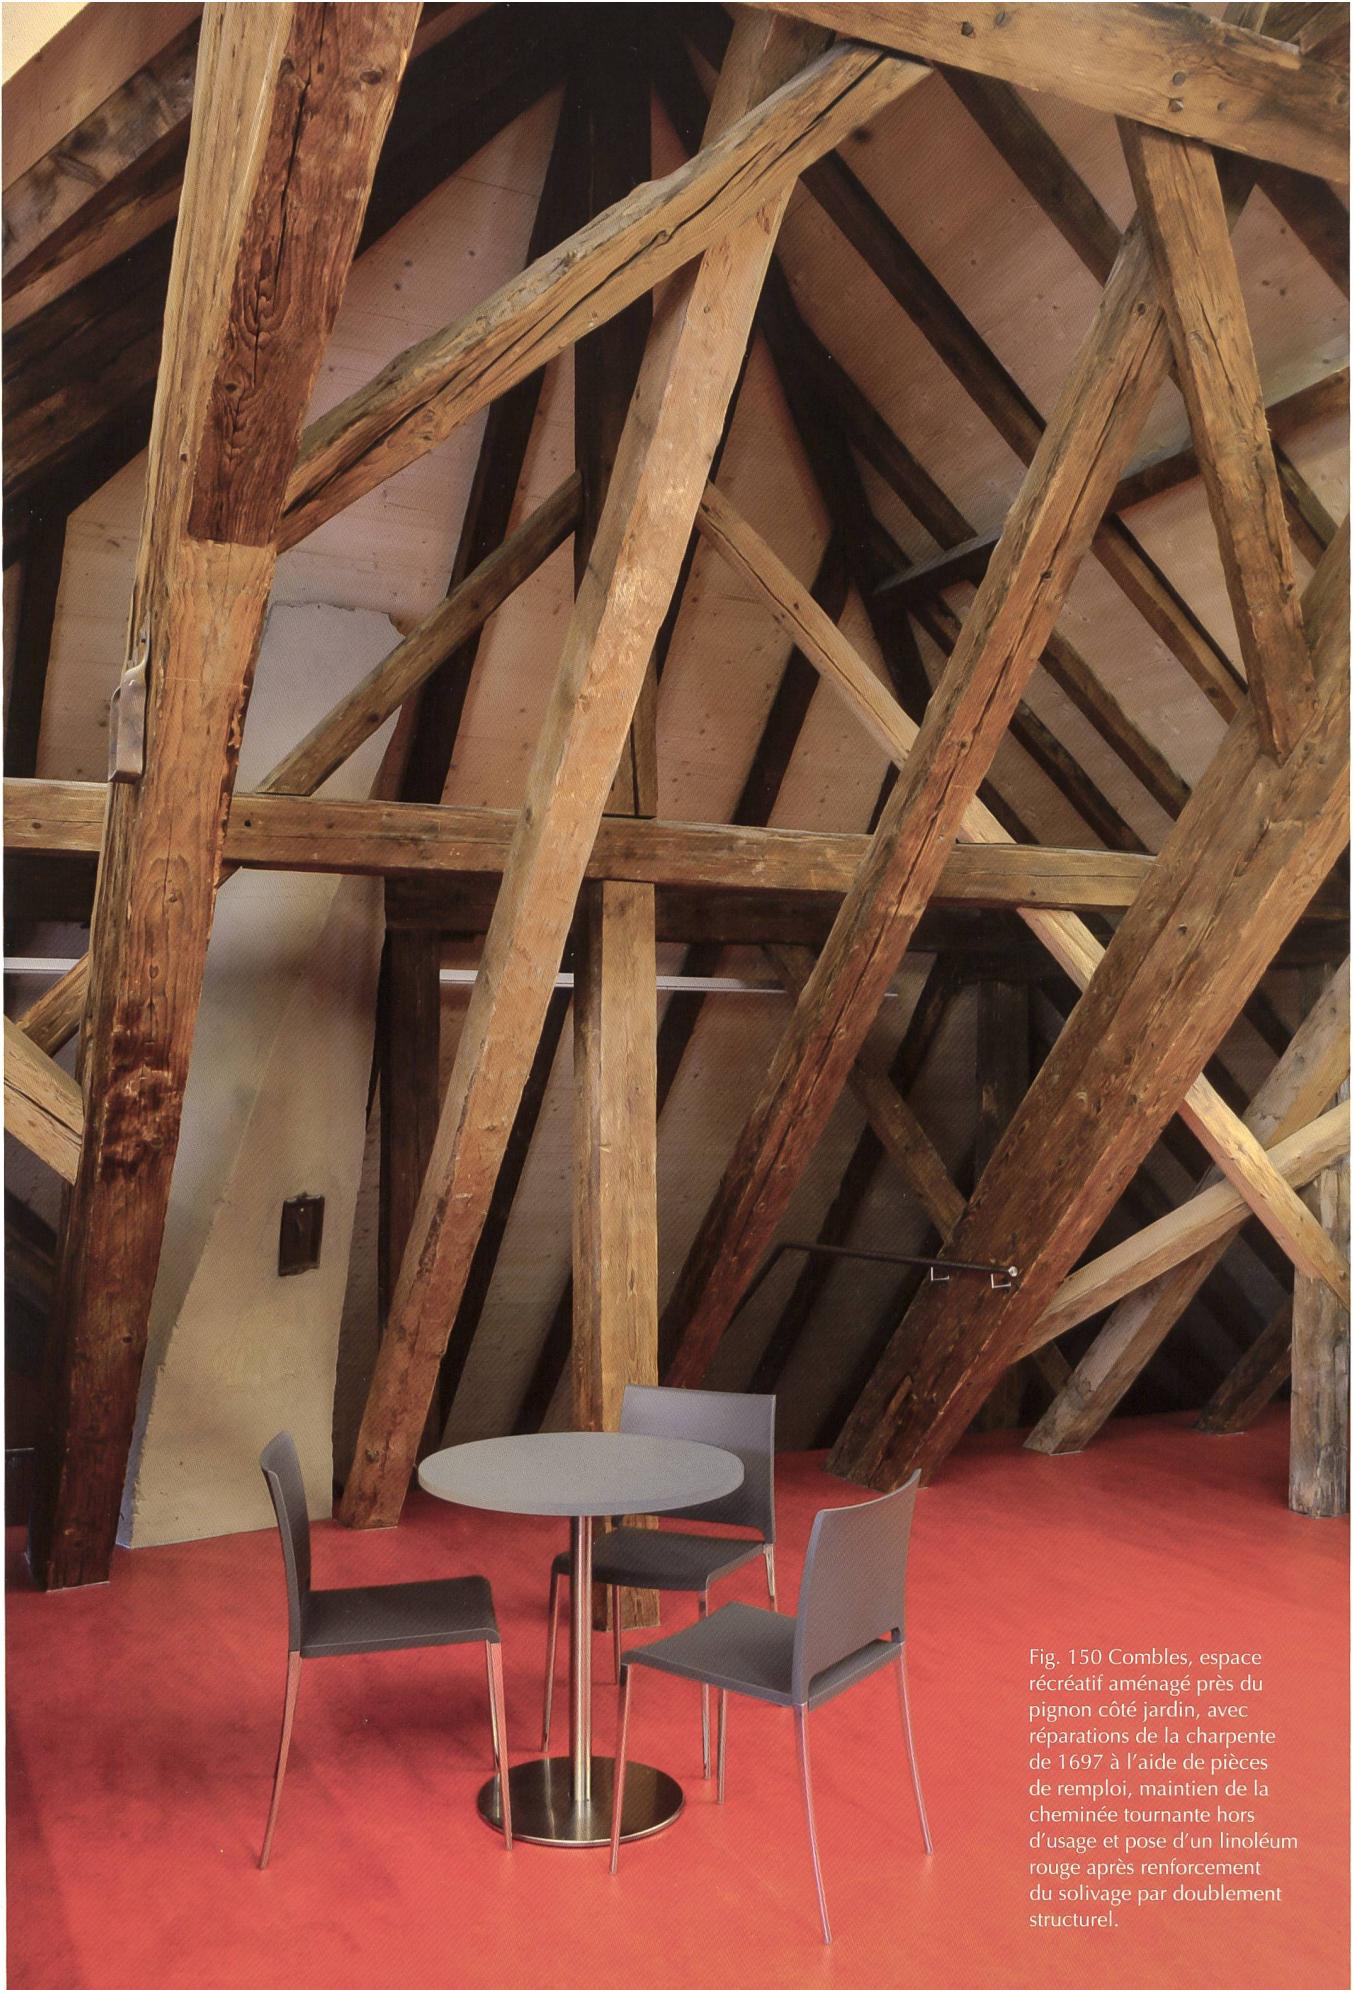
Fig. 150 Combles, espace récréatif aménagé près du pignon côté jardin, avec réparations de la charpente de 1697 à l'aide de pièces de remplacement, maintien de la cheminée tournante hors d'usage et pose d'un linoléum rouge après renforcement du solivage par doublement structurel.
