Heft: 20: La commanderie de Saint-Jean de Jérusalem à Fribourg = Die Johanniterkommende von Freiburg

LA RÉHABILITATION ARCHITECTURALE

RAOUL ANDREY

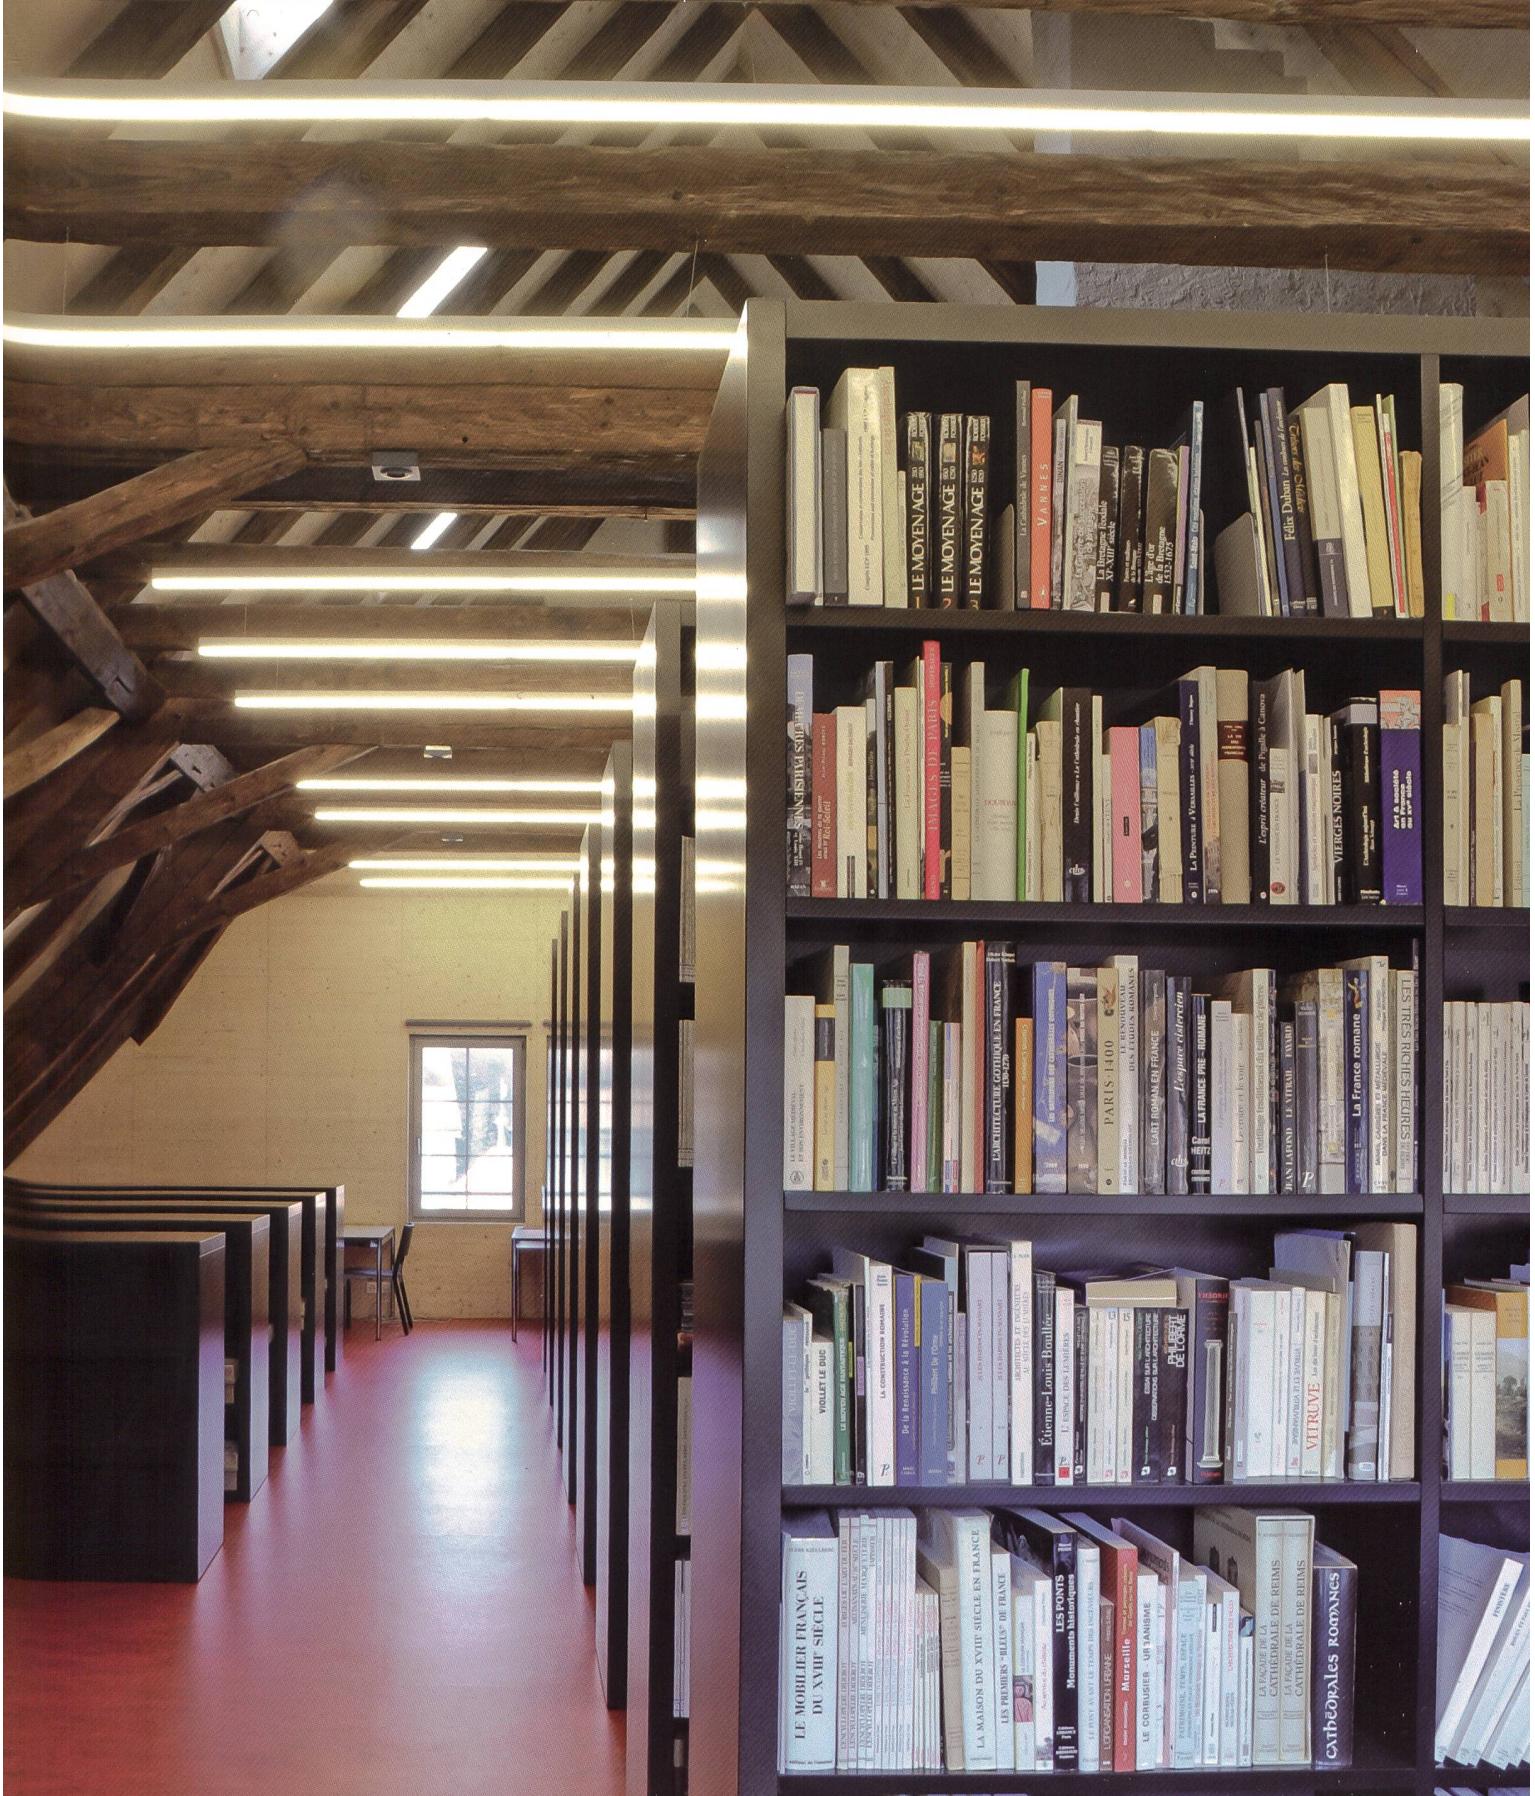
Fig. 151 Combles aménagés en bibliothèque, éclairée en pignon et en surcombles, par des velux posés entre chevrons, avec mobilier en panneaux agglomérés noirs conçus pour ce conservatoire d'imprimés sur le patrimoine.

La «promenade architecturale» à travers un bâtiment est attendue comme un événement, dont le but peut être un point de vue sur un paysage, une fonction majeure ou une ambiance particulière. Ici, c'est le caractère exceptionnel d'un espace qui clôture le trajet, les combles abritées par une charpente intacte de 1697 qu'il fallait restaurer pour lui redonner une perception globale et majestueuse. Pour se hisser à la hauteur de cette attente, le choix de la fonction devenait primordial: charge à l'architecte de déterminer dans le programme une attribution exceptionnelle capable d'occuper cet espace et de le valoriser. Il était exclu d'y loger des bureaux ou des archives car si les uns nécessitent un cloisonnement qui hypothèquerait une perception globale de la charpente, les autres ne représentent qu'un stockage inerte, inadéquat pour activer un lieu. Si les salles de conférences furent installées au rez-de-chaussée, proches du secrétariat et de l'entrée, la bibliothèque du Service, lieu de mémoire et de rencontre, ainsi que la cafétéria, lieu de convivialité par nature, trouvèrent vite place en ces lieux. Hormis l'imposante charpente, restaurée et complétée, une strate contemporaine fut ainsi ajoutée à l'architecture. Si une bibliothèque usuelle peut aisément trouver place dans des rayonnages achetés sur catalogue, les meubles destinés à ces combles devaient non seulement participer à la mise en valeur de l'espace mais également pouvoir dialoguer d'égal à égal avec des pièces de charpente puissantes et très présentes. Les étagères ont donc été réalisées au moyen de panneaux à particules noires de 50 mm d'épaisseur. Les différences de hauteur des meubles, intégrant l'office de la cafétéria, offrent une perception dynamique de l'espace et permettent de relier la salle de lecture côté cour à la cafétéria côté jardin. Un revêtement de linoléum rouge confère à l'ensemble une ambiance et une touche de modernité inscrivant la réhabilitation du bâtiment dans son époque. Un élément précurseur à la découverte de la toiture est la réhabilitation de l'escalier d'accès en chêne, réutilisé à cet endroit en 1698, qui a été serti dans un coffrage de panneaux à particules rouge. La forme de cet élément fermé permet d'éviter barrières et balustrade et «dramatise» la découverte de l'ancienne charpente au débouché de ce passage en galerie.
