**Zeitschrift:** Patrimoine fribourgeois = Freiburger Kulturgüter  
**Herausgeber:** Service des biens culturels du canton de Fribourg = Amt für Kulturgüter des Kantons Freiburg  
**Band:** - (2016)  
**Heft:** 21: La cathédrale Saint-Nicolas : 15 ans de chantier = Kathedrale St. Nikolaus : 15. Jahre Baustelle

**Artikel:** Bautechnik und Bauablauf von St. Nikolaus  
**Autor:** Heinzelmann, Dorothee  
**DOI:** <https://doi.org/10.5169/seals-1035691>

# BAUTECHNIK UND BAUABLAUF VON ST. NIKOLAUS

DOROTHEE HEINZELMANN

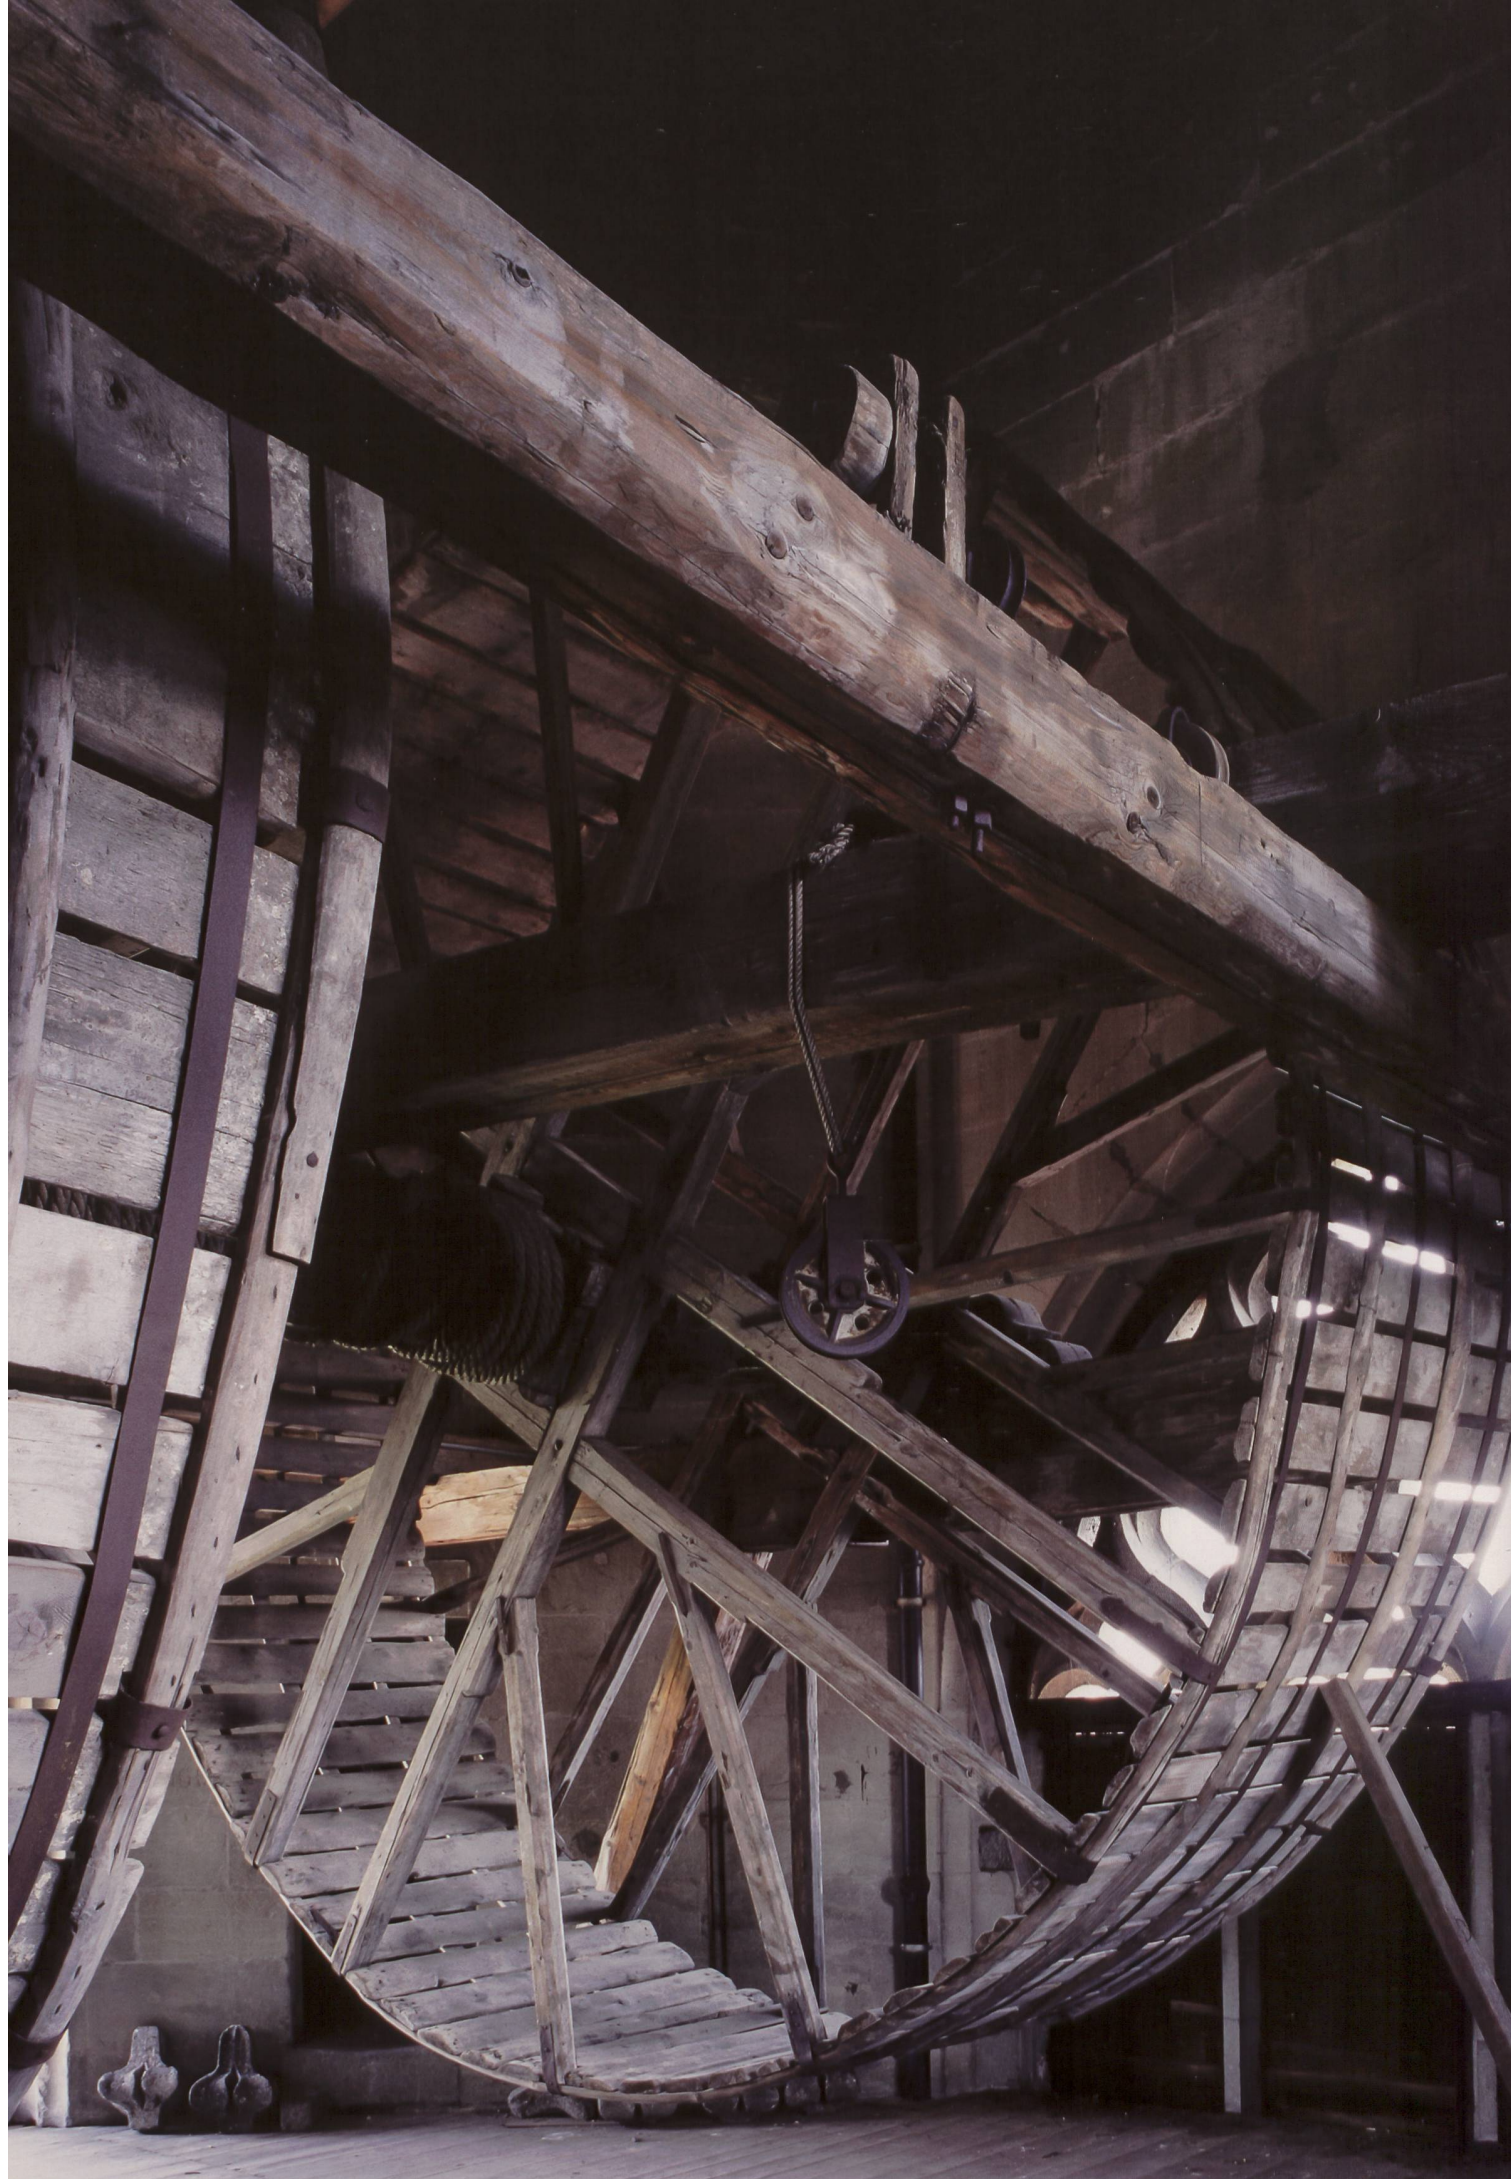
Abb. 22 Das Tretrad im obersten Turmgeschoss, ø 4,60 m; die Achse stammt aus dem 15. Jahrhundert.

In St. Nikolaus finden sich drei Treträder: Eines im Dachraum über dem Chor von 3,50 m und zwei im obersten Turmgeschoss von 4,60 m Durchmesser. Treträder dienten dem Heben schwerer Gegenstände und Baumaterialien und wurden durch darin laufende Menschen angetrieben. Durch Umlenkrollen konnte der Hubmechanismus auch über eine weitere Entfernung genutzt werden. Unterhalb der Treträder befinden sich sowohl im Chorgewölbe als auch in allen Zwischengeschossen des Turmes Öffnungen, über die der Materialtransport erfolgte.

Treträder mussten häufig erneuert werden. Dasjenige im Chor wurde zuletzt im 18. Jahrhundert neu aufgerichtet<sup>3</sup>. Die beiden grossen Treträder im Westturm wurden mehrfach repariert. Ihre Achse scheint jedoch noch auf das 15. Jahrhundert zurückzugehen, so dass die Räder noch während der Bauzeit der oberen Turmgeschosse oder für die nur wenig später – 1505/06 – eingebrachten beiden grossen Glocken entstanden sein dürften<sup>4</sup>.

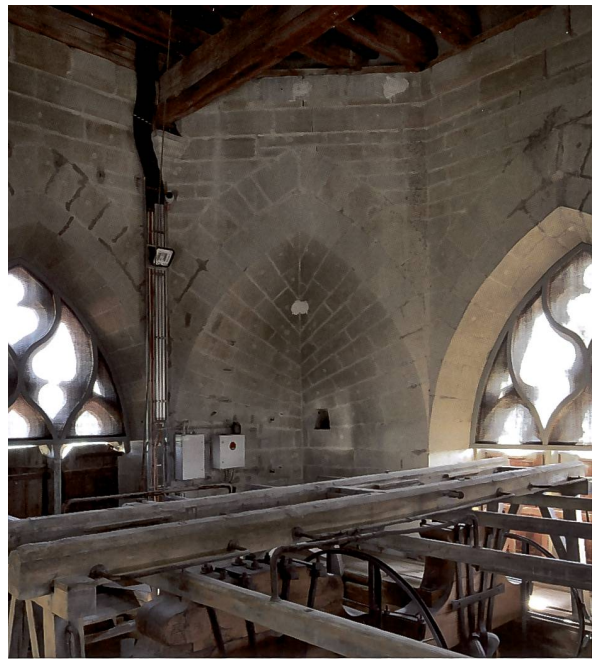
Abb. 23 Glockenturm; der Übergang vom Quadrat zum Achteck wird durch Trompen vermittelt.

Von Steinmetzzeichen zu unterscheiden sind sog. Versatzmarken, die bei besonderen Steinverbänden dazu dienen, die vorgefertigten Blöcke in ihrer passenden Position zu versetzen. So weist beispielsweise bei komplizierten Bauformen wie Bogenzwickeln jeder einzelne Steinblock eine spezifische Form und Geometrie auf. Versatzmarken dienen hierbei dazu, die Position eindeutig zu kennzeichnen und den Versatz zu erleichtern. In den jüngeren Bauphasen des 15. Jahrhunderts finden sich bisweilen Marken, die die Höhe einzelner Steinlagen angeben, innerhalb derer ein Quader frei versetzt werden konnte. Besonders aufwendige Versatzmarken finden sich in den Trompen des dritten Turmobergeschosses, in dem das Turmquadrat in ein Oktogon übergeht. Hier zeigen jeweils zweiteilige Zeichen die genaue Lage und Position eines Steines an.

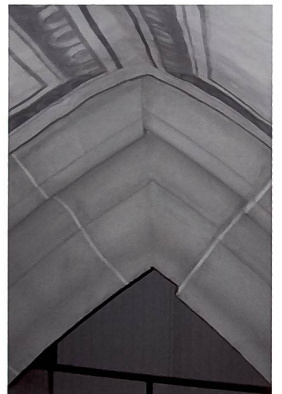
Abb. 41 Bogensteine  
wurden auf Vorrat gearbeitet.  
Bei den Gurtbögen der  
Seitenschiffe passten sie  
nach zwischenzeitlichen  
Setzungserscheinungen  
teilweise nicht mehr, so  
dass einige der Bögen mit  
leichtem Versatz ausgeführt  
werden mussten.

Nur zu Baubeginn wurden kleinere Fugen im Mauerwerk noch durch Flusskiesel aufgefüllt. Mauerwerk, dessen Durchmesser eine Quaderstärke übersteigt, ist in der Regel zweischalig ausgeführt (die Stärke der Aussenmauern beispielsweise beträgt ca. 1,30 m). Beide Aussenschalen sind hierbei durch sorgfältig bearbeitete Quader gesetzt, während das Füllmauerwerk je nach Funktion mit weniger regelmässig bearbeiteten Blöcken durchgemauert und ansonsten mit Steinbrocken, Flusskieseln und Kalkmörtel aufgefüllt ist. Bogensteine wurden offenbar bereits auf Vorrat gearbeitet. Bei den Gurtbögen der Seitenschiffe passten sie nach zwischenzeitlichen Setzungserscheinungen teilweise nicht mehr, so dass einige der Bögen mit leichtem Versatz ausgeführt werden mussten.

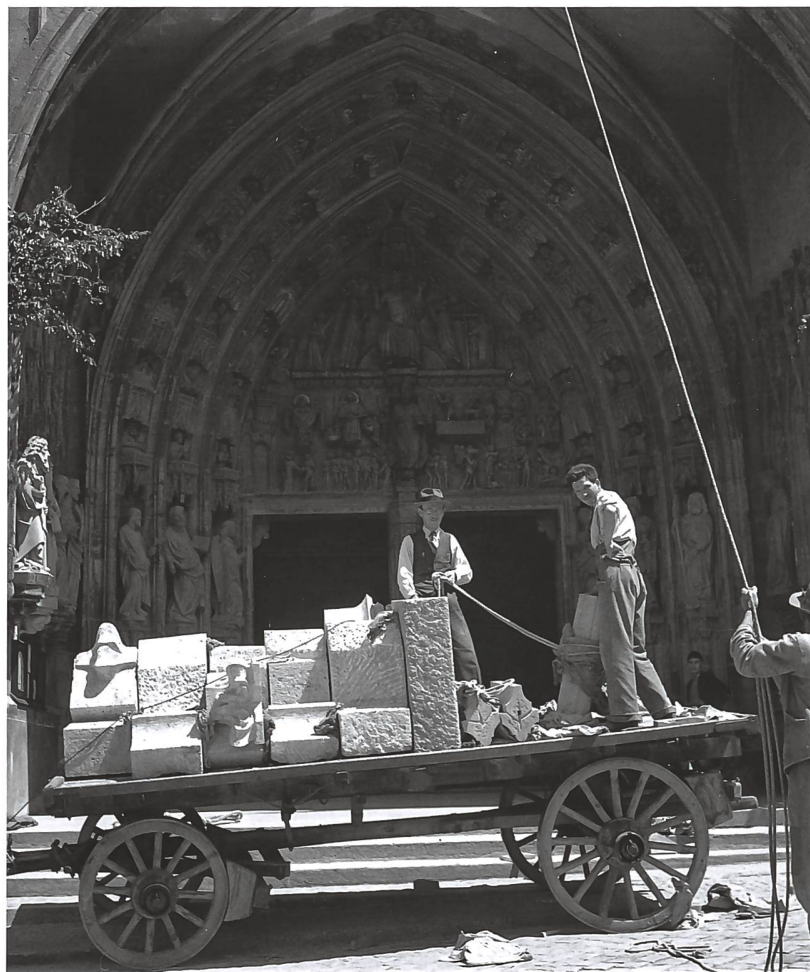
Fig. 42 Die Werkstücke für die 1928 begonnene Turmrestaurierung werden auf einem Brückenwagen herbeigeschafft. Der Kantonsarchitekt Edmond Lateltin als ein moderner Dombaumeister legt mit einem Arbeiter Hand an. Im Mittelalter sah es wohl ähnlich aus. Eilt es, weil ein Feiertag bevorsteht? Die Bäumchen vor dem Portal lassen dies vermuten.
