**Heft:** 21: La cathédrale Saint-Nicolas : 15 ans de chantier = Kathedrale St. Nikolaus : 15. Jahre Baustelle

**Artikel:** Bautechnik und Bauablauf von St. Nikolaus

# BAUTECHNIK UND BAUABLAUF VON ST. NIKOLAUS

DOROTHEE HEINZELMANN

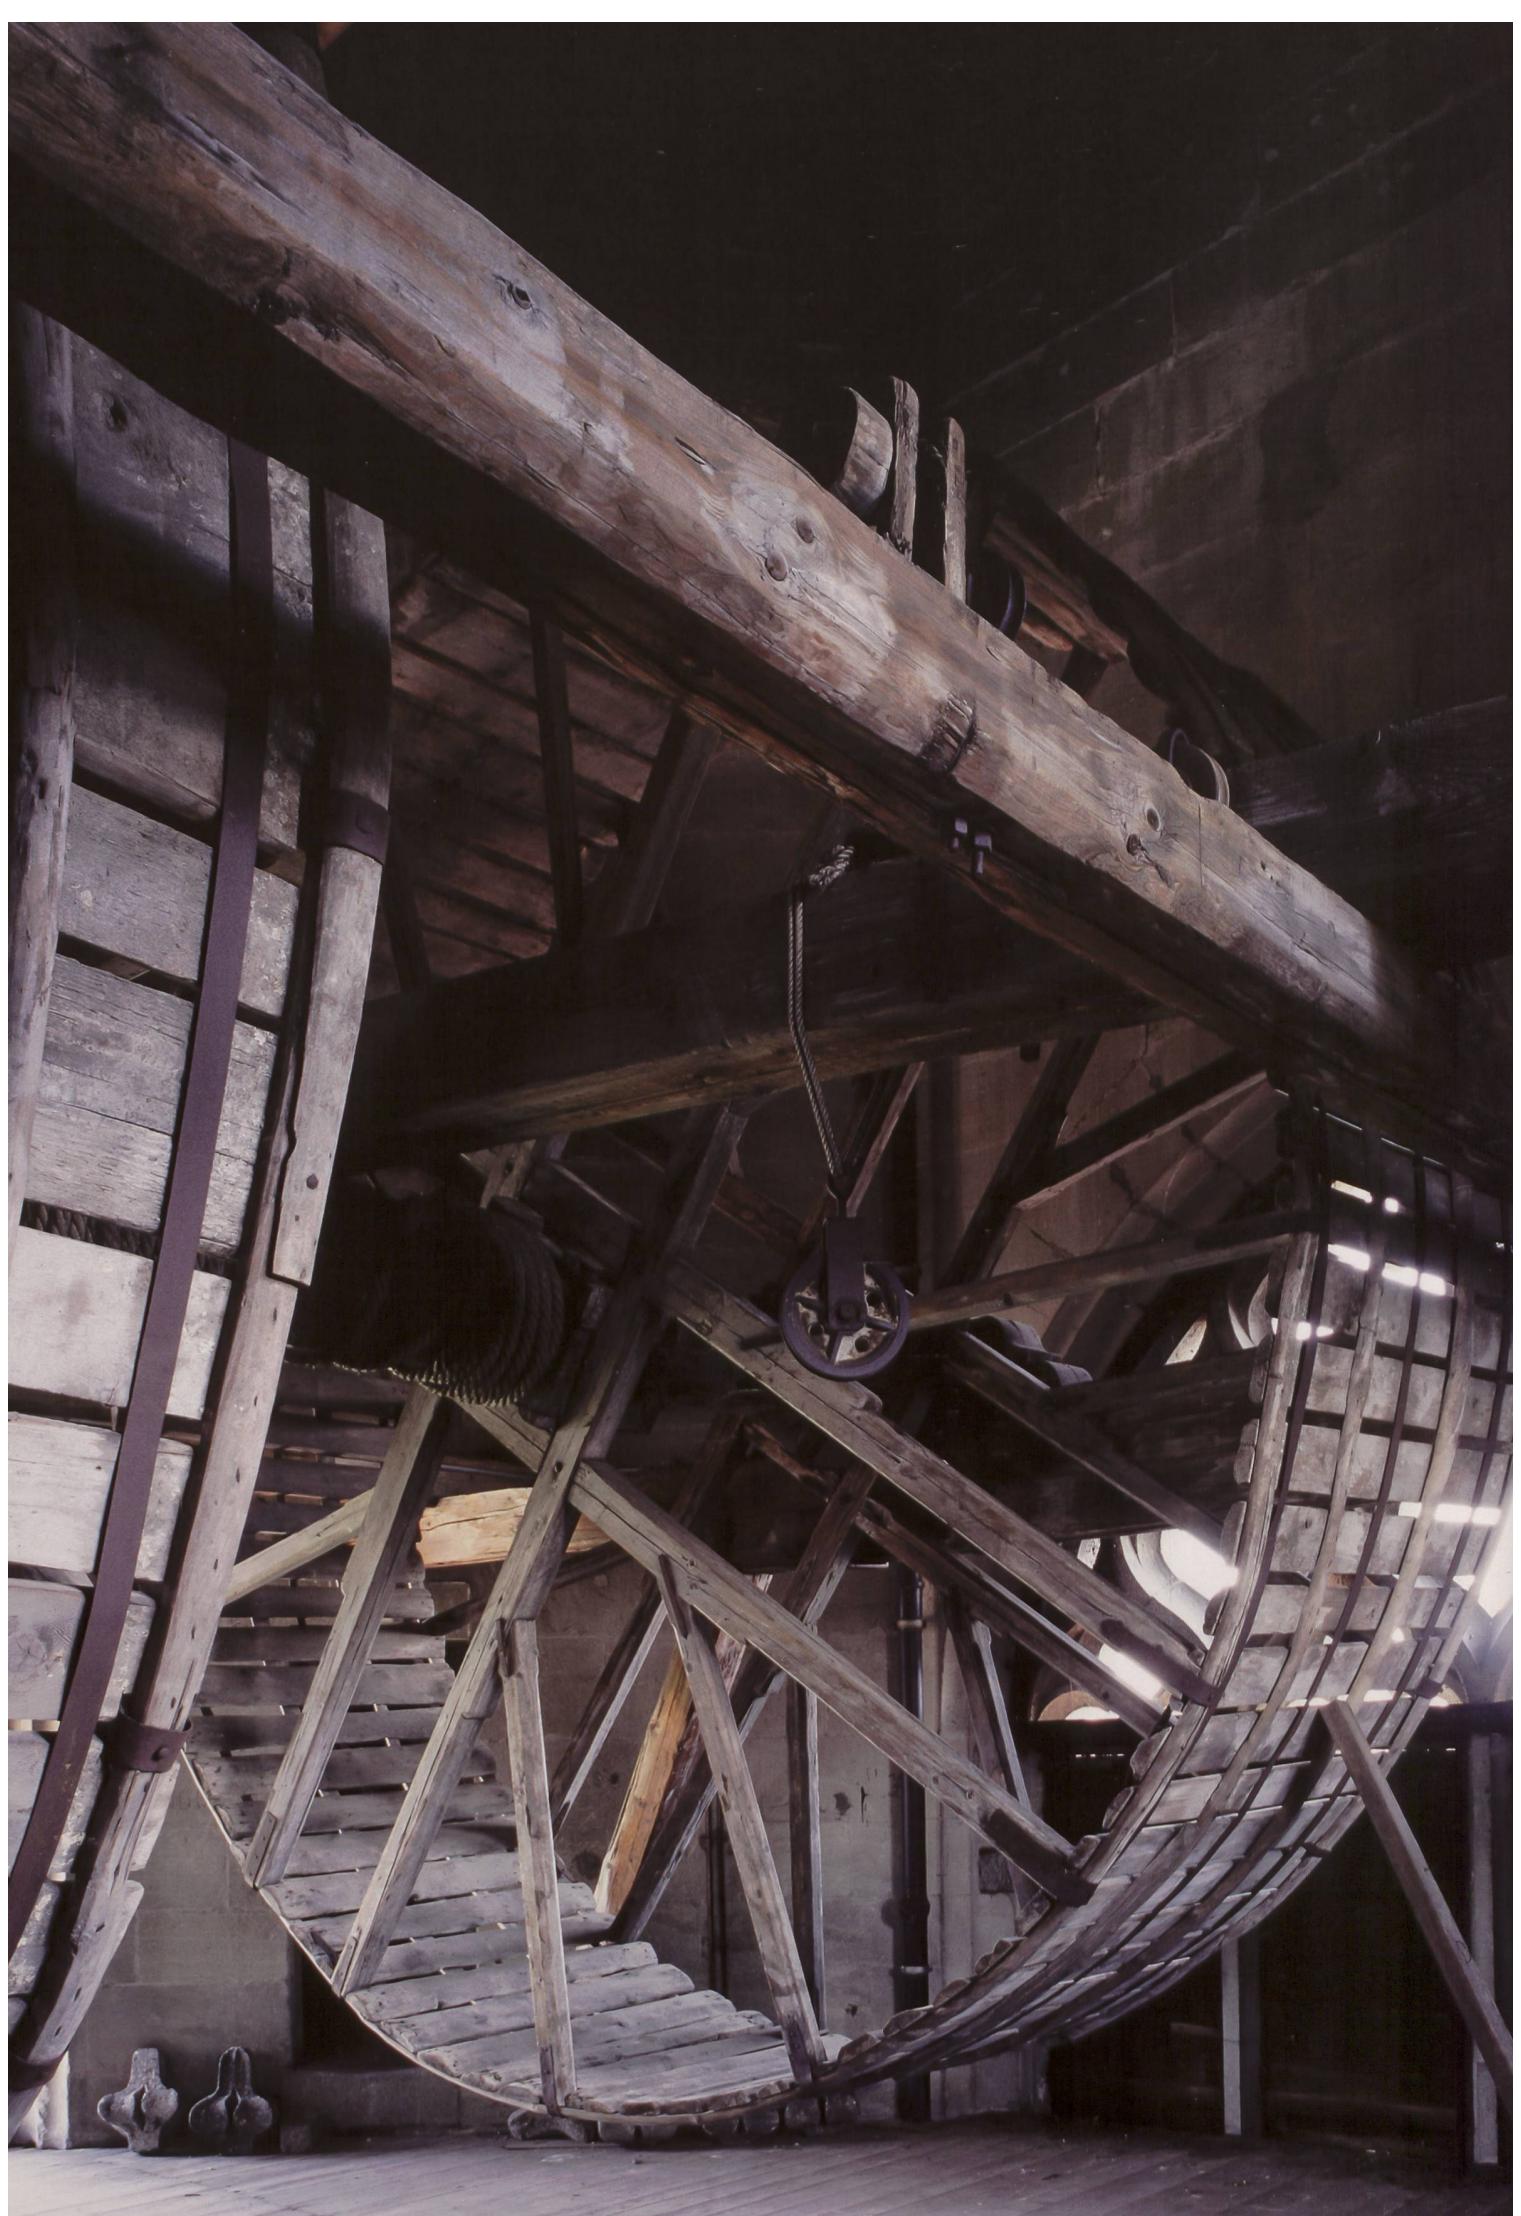
Abb. 22 Das Tretrad im obersten Turmgeschoss, ø 4,60 m; die Achse stammt aus dem 15. Jahrhundert.

In St. Nikolaus finden sich drei Treträder: Eines im Dachraum über dem Chor von 3,50 m und zwei im obersten Turmgeschoss von 4,60 m Durchmesser. Treträder dienten dem Heben schwerer Gegenstände und Baumaterialien und wurden durch darin laufende Menschen angetrieben. Durch Umlenkrollen konnte der Hubmechanismus auch über eine weitere Entfernung genutzt werden. Unterhalb der Treträder befinden sich sowohl im Chorgewölbe als auch in allen Zwischengeschossen des Turmes Öffnungen, über die der Materialtransport erfolgte.

Treträder mussten häufig erneuert werden. Dasjenige im Chor wurde zuletzt im 18. Jahrhundert neu aufgerichtet<sup>3</sup>. Die beiden grossen Treträder im Westturm wurden mehrfach repariert. Ihre Achse scheint jedoch noch auf das 15. Jahrhundert zurückzugehen, so dass die Räder noch während der Bauzeit der oberen Turmgeschosse oder für die nur wenig später – 1505/06 – eingebrochenen beiden grossen Glocken entstanden sein dürften<sup>4</sup>.

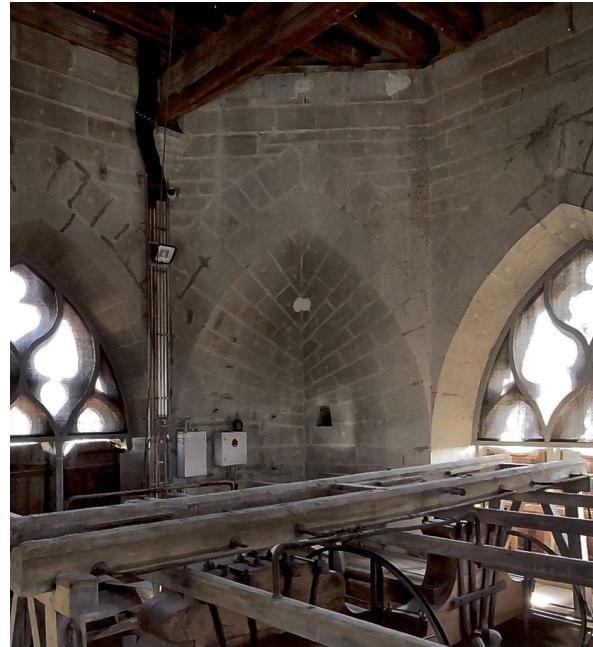
Abb. 23 Glockenturm; der Übergang vom Quadrat zum Achteck wird durch Trompen vermittelt.

Von Steinmetzzeichen zu unterscheiden sind sog. Versatzmarken, die bei besonderen Steinverbänden dazu dienten, die vorgefertigten Blöcke in ihrer passenden Position zu versetzen. So weist beispielsweise bei komplizierten Bauformen wie Bogenwickeln jeder einzelne Steinblock eine spezifische Form und Geometrie auf. Versatzmarken dienten hierbei dazu, die Position eindeutig zu kennzeichnen und den Versatz zu erleichtern. In den jüngeren Bauphasen des 15. Jahrhunderts finden sich bisweilen Marken, die die Höhe einzelner Steinlagen angeben, innerhalb derer ein Quader frei versetzt werden konnte. Besonders aufwendige Versatzmarken finden sich in den Trompen des dritten Turmobergeschosses, in dem das Turmquadrat in ein Oktogon übergeht. Hier zeigen jeweils zweiteilige Zeichen die genaue Lage und Position eines Steines an.

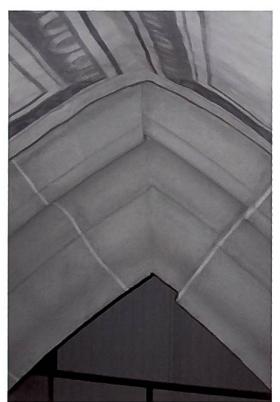
Abb. 41 Bogensteine wurden auf Vorrat gearbeitet. Bei den Gurtbögen der Seitenschiffe passten sie nach zwischenzeitlichen Setzungsercheinungen teilweise nicht mehr, so dass einige der Bögen mit leichtem Versatz ausgeführt werden mussten.

Nur zu Baubeginn wurden kleinere Fugen im Mauerwerk noch durch Flusskiesel aufgefüllt. Mauerwerk, dessen Durchmesser eine Quaderstärke übersteigt, ist in der Regel zweischalig ausgeführt (die Stärke der Aussenmauern beispielsweise beträgt ca. 1,30 m). Beide Aussenschalen sind hierbei durch sorgfältig bearbeitete Quader gesetzt, während das Füllmauerwerk je nach Funktion mit weniger regelmässig bearbeiteten Blöcken durchgemauert und ansonsten mit Steinbrocken, Flusskieseln und Kalkmörtel aufgefüllt ist. Bogensteine wurden offenbar bereits auf Vorrat gearbeitet. Bei den Gurtbögen der Seitenschiffe passten sie nach zwischenzeitlichen Setzungsercheinungen teilweise nicht mehr, so dass einige der Bögen mit leichtem Versatz ausgeführt werden mussten.

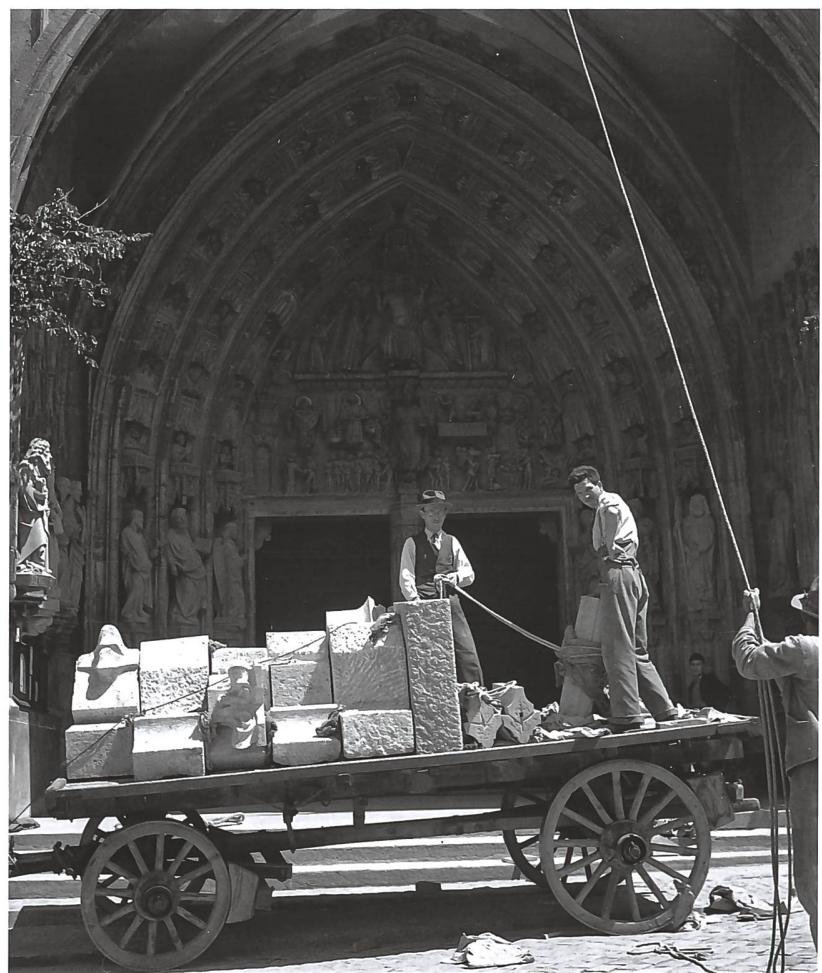
Fig. 42 Die Werkstücke für die 1928 begonnene Turmrestaurierung werden auf einem Brückenwagen herbeigeschafft. Der Kantonsarchitekt Edmond Lateltin als ein moderner Dombaumeister legt mit einem Arbeiter Hand an. Im Mittelalter sah es wohl ähnlich aus. Eilt es, weil ein Feiertag bevorsteht? Die Bäumchen vor dem Portal lassen dies vermuten.
