**Zeitschrift:** Patrimoine fribourgeois = Freiburger Kulturgüter  
**Herausgeber:** Service des biens culturels du canton de Fribourg = Amt für Kulturgüter des Kantons Freiburg  
**Band:** - (2016)  
**Heft:** 21: La cathédrale Saint-Nicolas : 15 ans de chantier = Kathedrale St. Nikolaus : 15. Jahre Baustelle

**Artikel:** Das Dachwerk und der ehemalige Chorturm von St. Nikolaus  
**Autor:** Heinzelmann, Dorothee  
**DOI:** <https://doi.org/10.5169/seals-1035692>

# DAS DACHWERK UND DER EHEMALIGE CHORTURM VON ST. NIKOLAUS

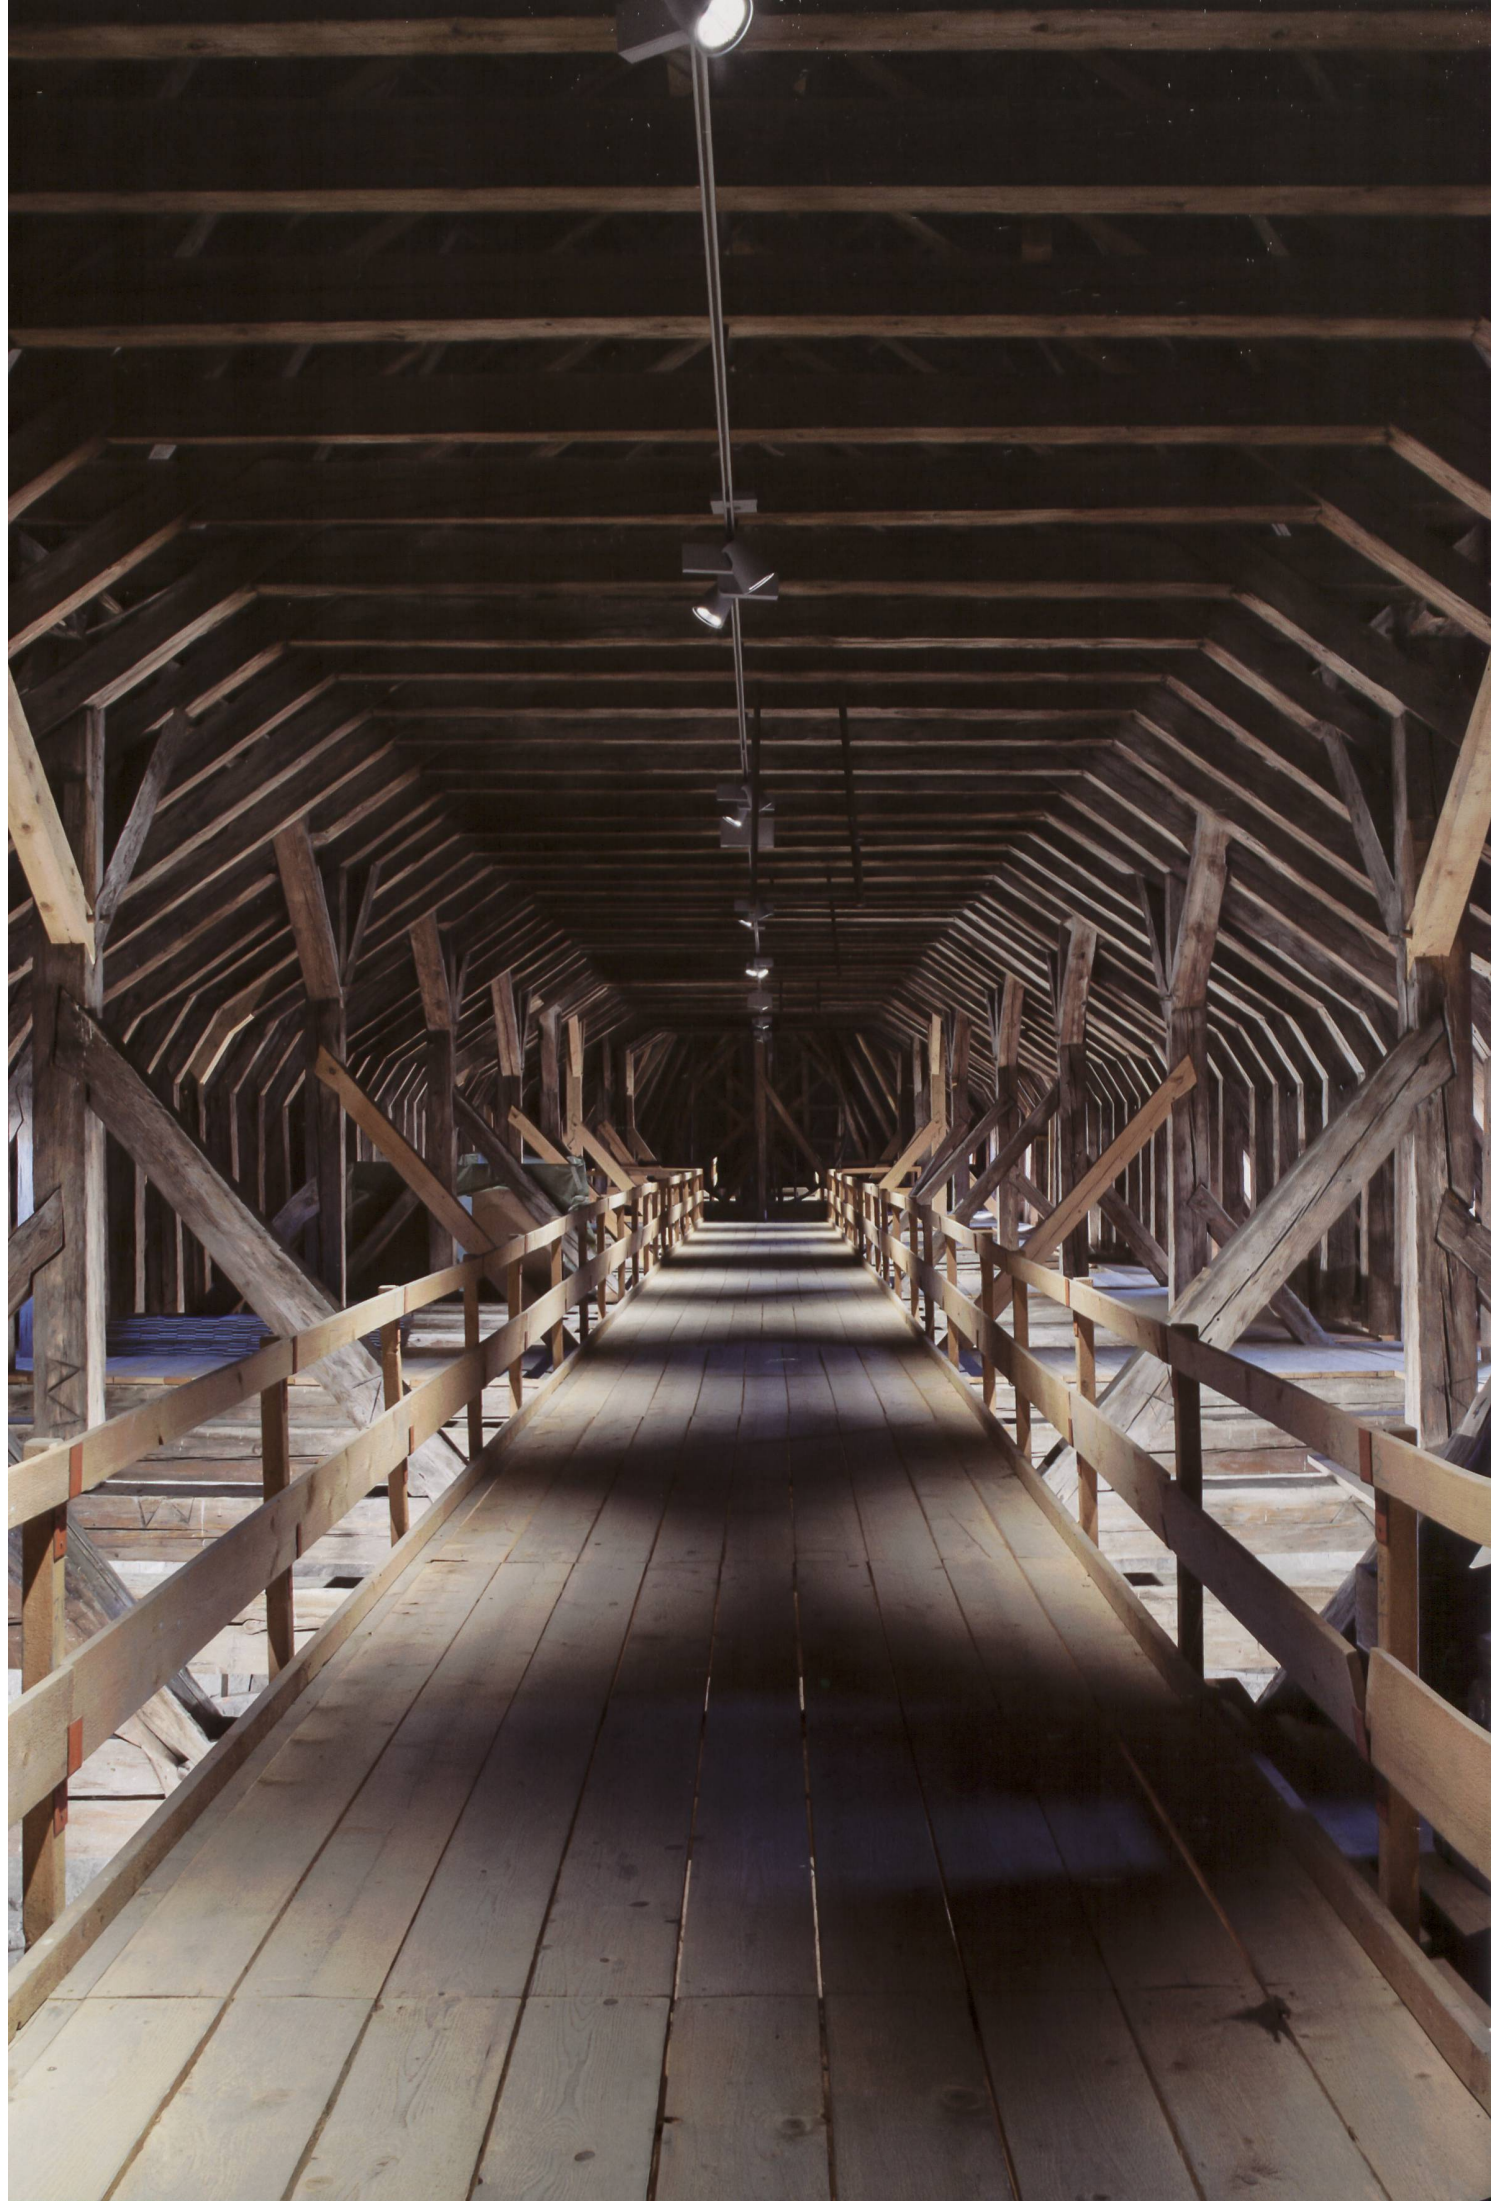
Abb. 44 Ansicht des Dachwerks über dem Mittelschiff von Westen, zur Geltung gebracht durch eine neue indirekte Beleuchtung.

Über dem Langhaus-Mittelschiff und dem Chor befindet sich heute eine durchgehende Dachkonstruktion, seit der Chorturm, der sich über dem westlichen Chorjoch befand, ab 1478 abgetragen worden ist<sup>2</sup>. Seit dieser Zeit werden Chor und Langhaus unter einem einheitlichen Dach mit gleicher Neigung und Höhe zusammengefasst (Abb. 44).

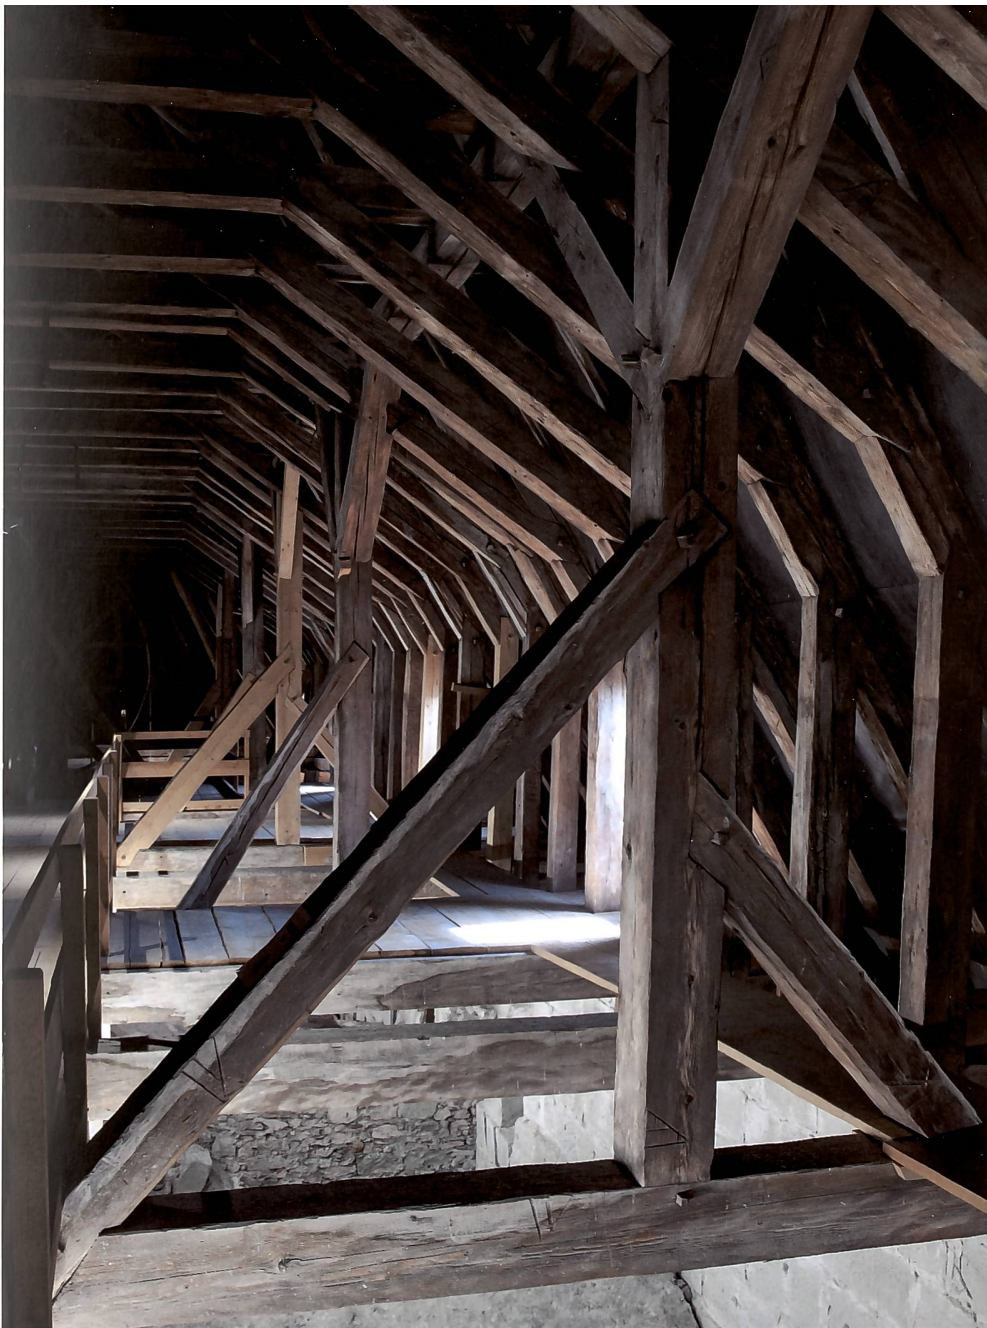
Abb. 48 Dachwerk von 1350-51, Ansicht der Südseite vor Bundachse 8.

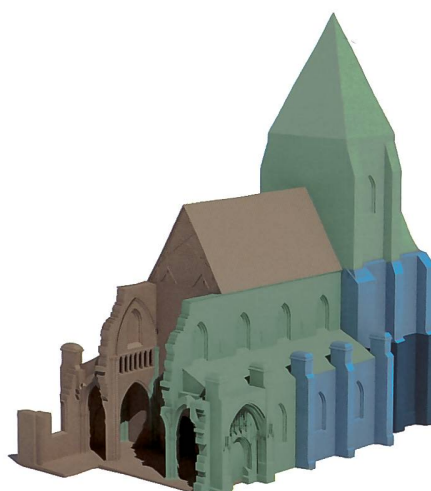
*Poursuite de la construction des murs extérieurs des collatéraux des deux premières travées orientales; élévation du chœur au-dessus du triforium. Ancienne forme des colonnes engagées, bases sous forme de glacis à la naissance des voûtes, construction par étapes des contreforts de la première travée; portée des travées élargie et flèche des arcades adaptée en conséquence. Limites de maçonnerie: les claires-voies buttent contre le mur occidental du chœur.*

*Datation: peu avant ou autour de 1300 (datation dendrochronologique d'un coin de bois dans le premier contrefort nord).*

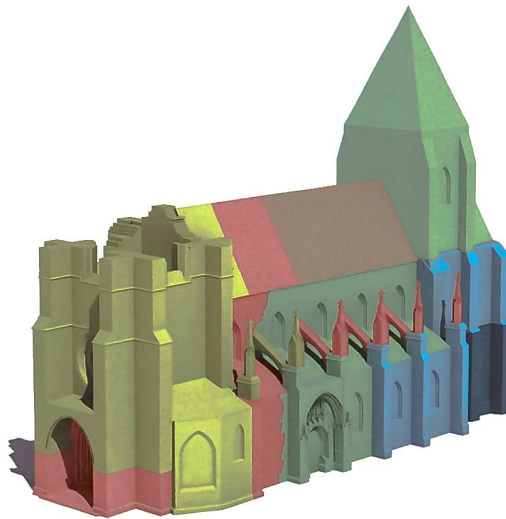
*Achèvement de la quatrième travée du vaisseau central jusqu'à la hauteur de la gouttière et construction du mur de façade de la cinquième travée du collatéral nord. Pose de la charpente sur les trois travées orientales du vaisseau central, parois de fermeture provisoire à l'extrémité ouest de la troisième travée.*

*Amorce d'une sixième travée (forme du pilier engagé du collatéral nord) soit en*

*flanquement soit à la place d'une tour occidentale.*

*La charpente des trois travées orientales est clairement circonscrite; logements des palançons dans la face inférieure du dernier entrant occidental; marques de tâcherons.*

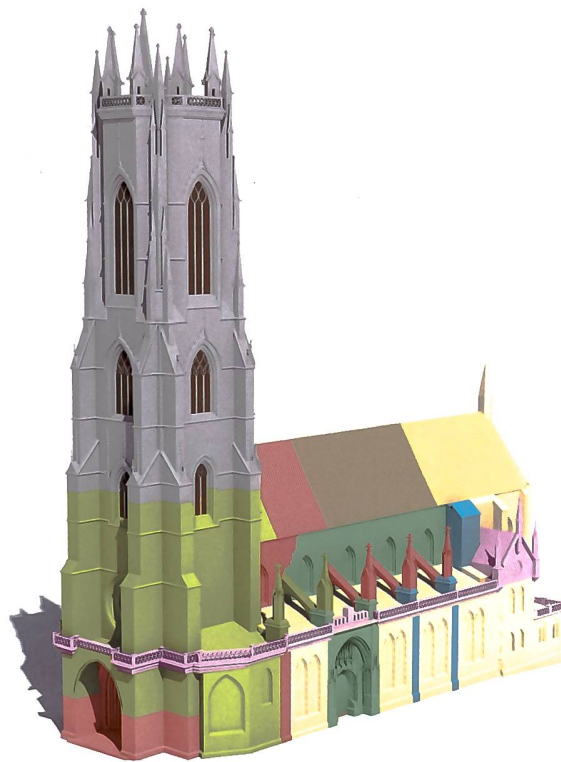
*Construction des murs de la tour occidentale jusqu'à la hauteur du toit de la nef (2<sup>e</sup> étage du clocher), charpente de la cinquième travée de la nef et couverture provisoire du tronc du clocher, couverture des deux travées occidentales du vaisseau central. Formes stylistiquement évoluées du clocher occidental; mode d'assemblage de la charpente; marques de tâcherons. Jointures entre les murs du clocher et des claires-voies, limites de maçonnerie au 2<sup>e</sup> étage du clocher.*

*Datation: jusque vers 1430 (datation dendrochronologique de la charpente, sources écrites).*

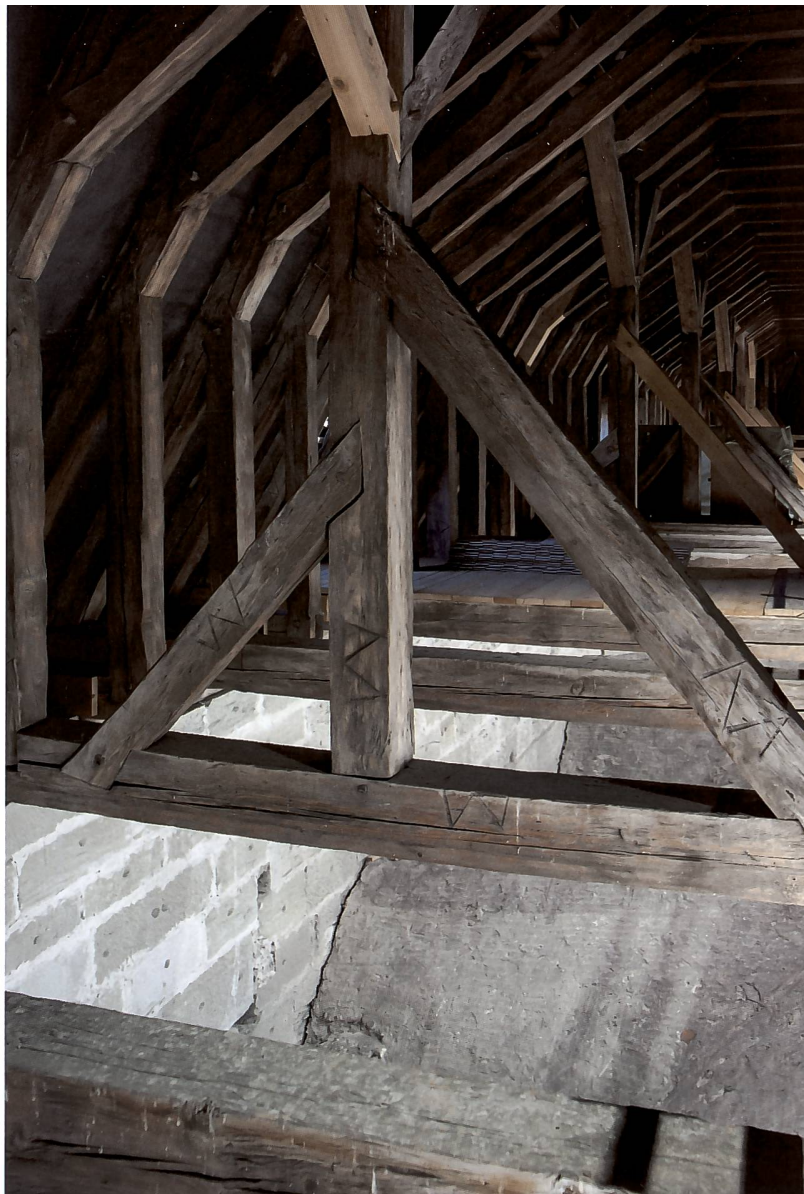
Abb. 51 Dachwerk von 1350-51, Abbundzeichen auf Zerrbalken, Stuhlsäule und Fussstreben des Gespärres 19, Bundachse 5, vgl. Abb. 50.

Die Systematik der Abbundzeichen nimmt jeweils Bezug auf die Funktion der Balken und Gespärre. Zerrbalken sind nur in den Bundachsen gekennzeichnet (Abb. 51). Von den Mauerlatten weist jeweils eine an ihrer Oberseite Abbundzeichen auf (im Norden die innere, im Süden die äussere Mauerlatte). In Vollgespärren mit durchgehendem Zerrbalken finden sich Abbundzeichen an den Sparren jeweils unten sowie zwischen der Verbindung mit der Kreuzstrebe und dem Kehlbalken. Daneben sind Kreuzstrebe, Kehlbalken, Hahnenbalken und Sparrenknecht

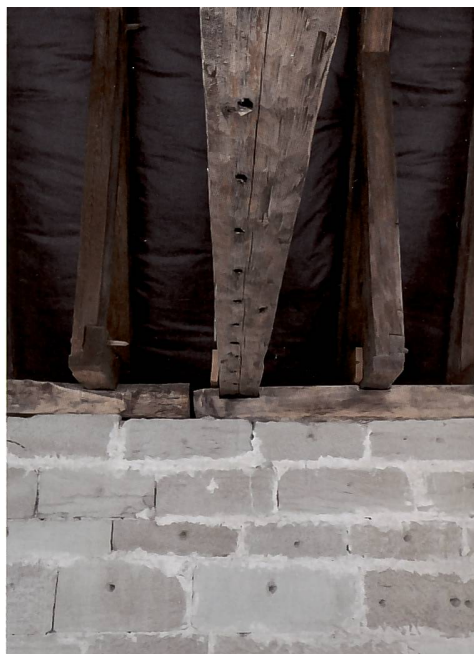
Abb. 52 Westlicher Zerrbalken des Dachwerkabschnitts von 1350-51 (Bundachse 5), Stakenlöcher an der Balkenunterseite bezeugen eine provisorische Abschlusswand.

An der Unterseite des westlichen Zerrbalkens dieses ersten Dachwerksabschnitts (in Bundachse 5) befindet sich eine regelmässige Reihung runder Eintiefungen, in denen sich teilweise noch Reste von Holzstaken befinden (Abb. 52). Dieser Befund belegt eine ehemals an dieser Stelle befindliche Fachwerkwand, deren Gefache in Flechtwerk bestanden. Zudem ist die Westseite dieses Bindergespärres etwas stärker verwittert und es finden sich Reste geschmiedeter Eisennägeln, die vielleicht der Befestigung einer Verschalung dienten. Das Mauerwerk der Obergedenwand zeigt unterhalb dieses Gespärres nachträglich eingearbeitete Balkenaufleger und westlich davon stärkere Spuren von Verwitterung. Dies sind eindeutige Hinweise auf eine ehemals an dieser Stelle bestehende provisorische Abschlusswand.

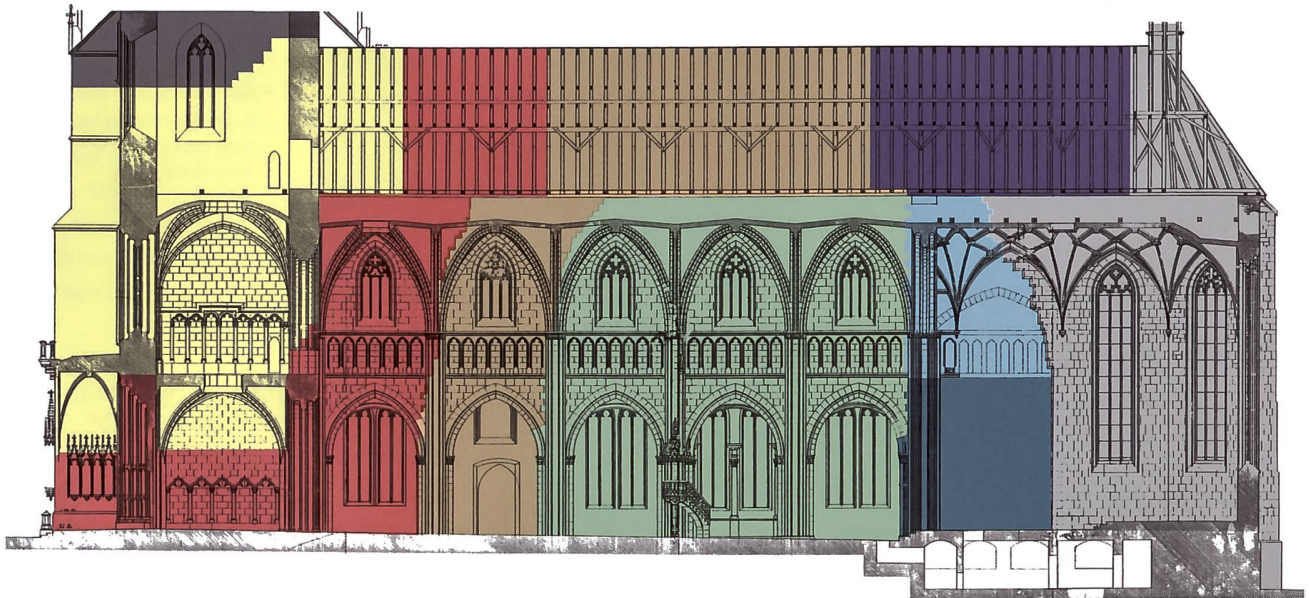
Abb. 53 Längsschnitt und Grundriss der Kathedrale, Bauphasenplan.

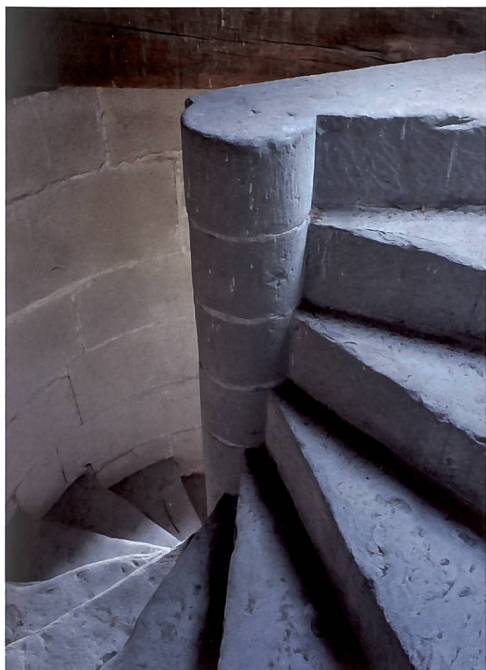
Abb. 54 Chorschulter der Nordseite, bis auf die Höhe des Triforiums abgebrochene Wendeltreppe zum abgegangenen gotischen Chorturm.

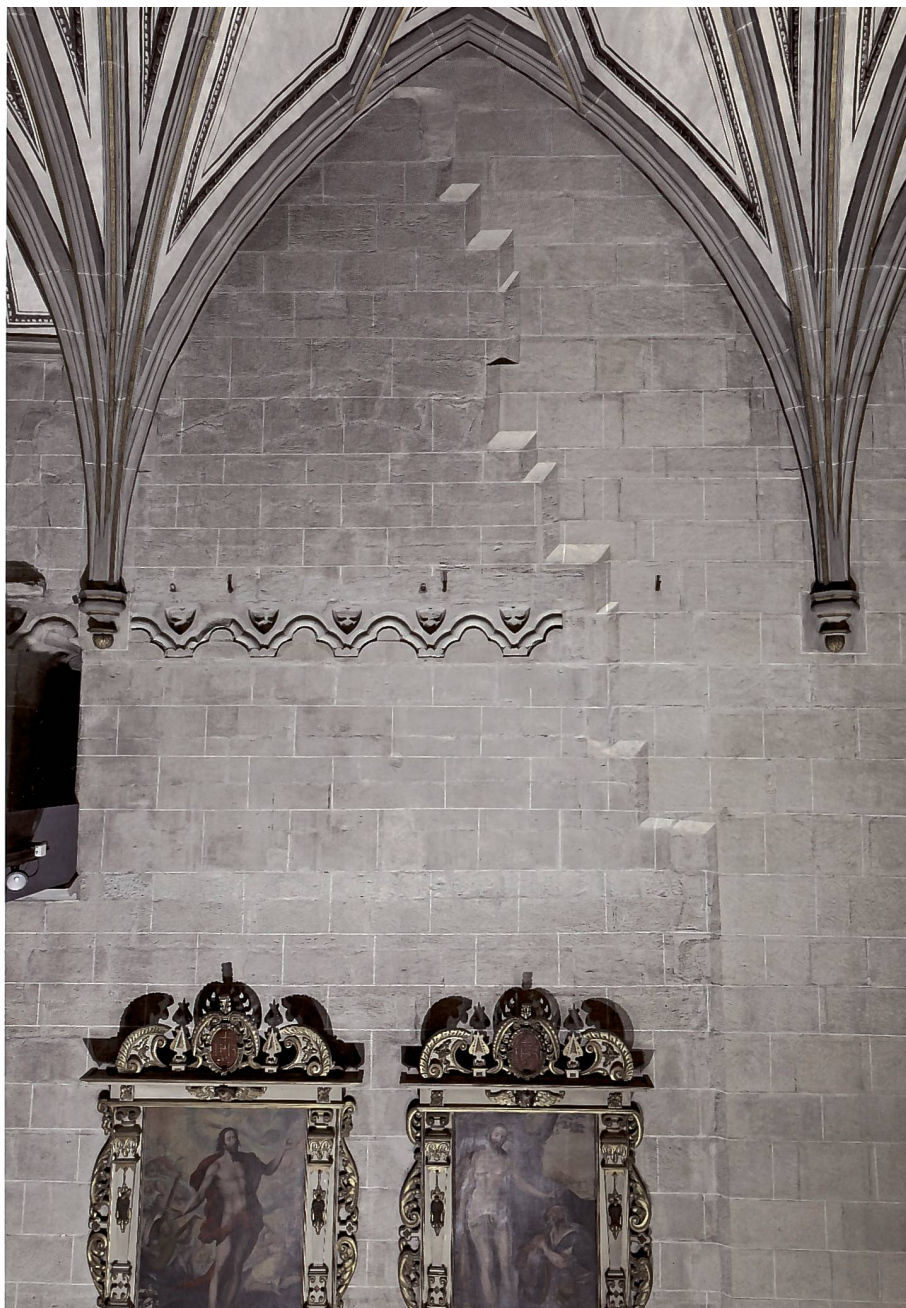
Abb. 55 Chor, Nordmuer, erhaltene Partie des gotischen Mauerwerks mit Resten des geschlossenen Triforiums. Erkennbar sind der Entlastungsbogen darüber sowie die Spur des abgeschlagenen Gesimses des Laufgangs. Mauerwerk rechts und Gewölbe von 1630.

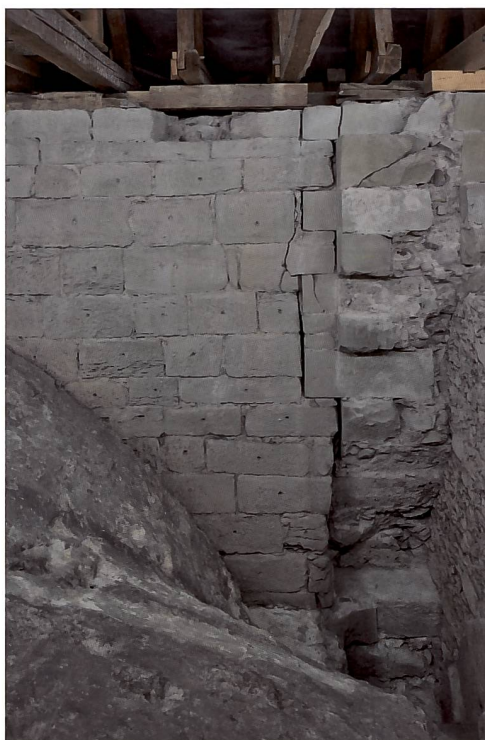
Abb. 57 Befund zwischen Gewölbe und Dachwerk, Baunaht zwischen Chor und Obergaden auf der Nordseite, in der Mitte Ausbruch der Westmauer des Chorturms, links anschliessend Obergaden, unten und rechts erneuerter Chorbogen und Mauer von 1630.

bzw. der ehemaligen westlichen Chorturmwand (Phase II) anstösst (Abb. 57). In den folgenden beiden Jochen zeigen sich nur jeweils untergeordnete Fugen, die zwar für den Obergaden einen abgetrepten, abschnittswisen Bauverlauf dokumentieren, sich aber nicht im Triforium nach unten fortsetzen. Zwischen dem dritten und dem vierten Joch von Osten folgt – allerdings nur auf der Nordseite – eine bis nach unten durchgehende Baufuge, zu deren Seiten sich das Mauerwerk von Ost nach West bis unter die Gewölbe mit verspringenden Quaderlagen abtreppt (Phase IV). Diese Fuge setzt sich auch im darunterliegenden Triforium fort und ist ebenfalls in der äusseren Seitenschiffwand festzustellen. Erst die folgende durchgehende Baufuge, zwischen dem vierten und dem fünften Joch, findet sich an
