Heft: 21: La cathédrale Saint-Nicolas : 15 ans de chantier = Kathedrale St.

Artikel: Das Dachwerk und der ehemalige Chorturm von St. Nikolaus

Autor: Heinzelmann, Dorothee

DAS DACHWERK UND DER EHEMALIGE CHORTURM VON ST. NIKOLAUS

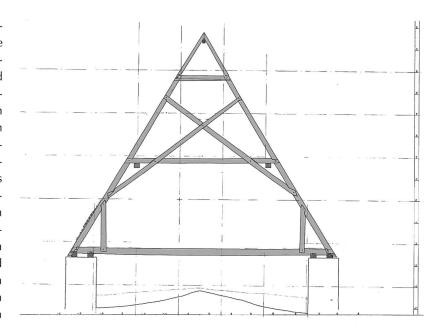
Abb. 45 Querschnitt von Bundachse 7 (Fälldaten 1349-50), Ansicht von Osten. Kombination von stehenden Stühlen mit Kreuzstreben.

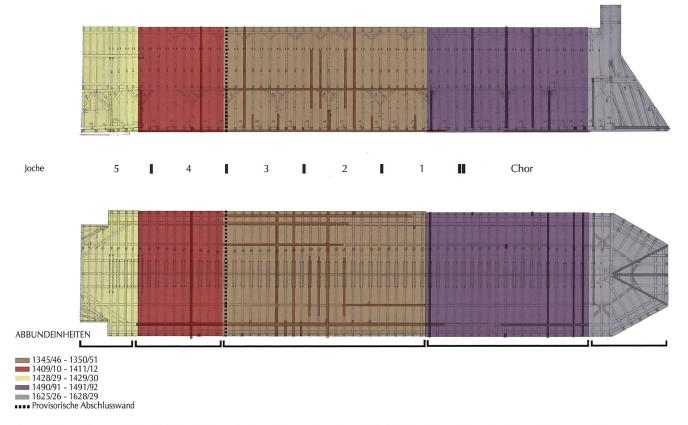
Abb. 47 Längsschnitt und Grundriss der Dachwerke über Chor und Langhaus-Mittelschiff mit Darstellung der Abbundeinheiten und ihrer dendrochronologischen Datierung; dunkler hinterlegt die beprobten Balken.

Entstehungsphasen zurück. So sind die Längsbalken wie Mauerlatten und Rähme jeweils an denselben Stellen gestossen, an denen sich auch die Kennzeichnung der Gespärre durch Abbundzeichen ändert und konstruktive Details den Abbund als eigene Einheit ausweisen. Dendrochronologische Untersuchungen bestätigen die Abfolge dieser Abschnitte (Abb. 47).

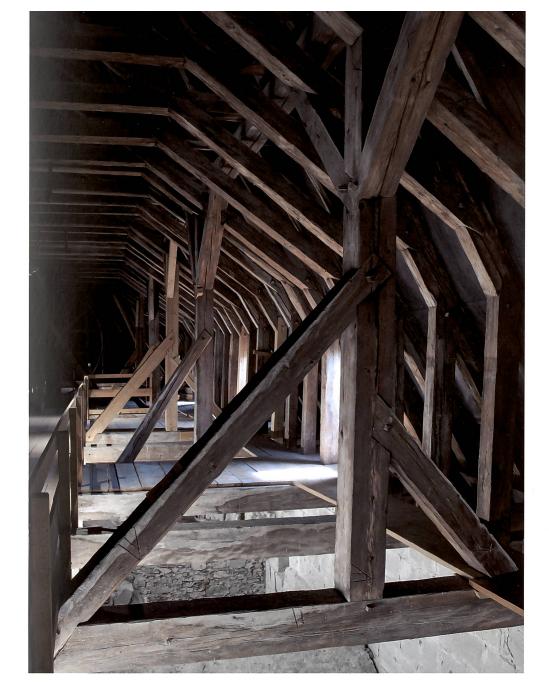
Abb. 48 Dachwerk von 1350-51, Ansicht der Südseite vor Bundachse 8.

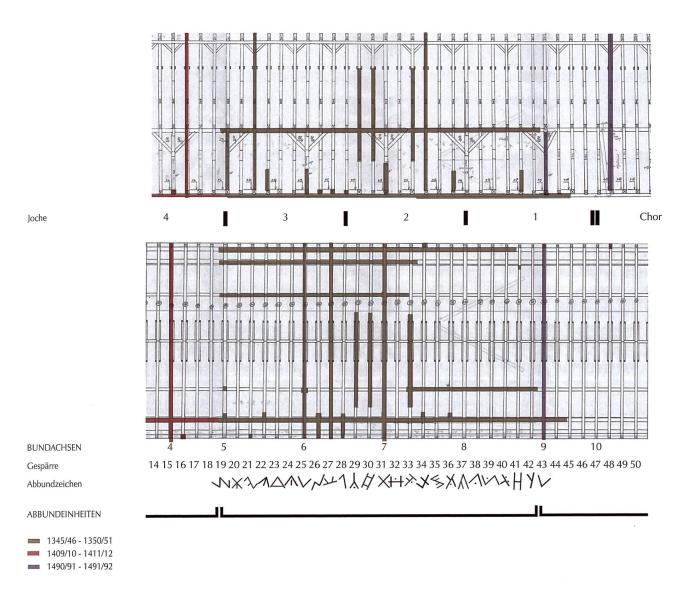
Abb. 50 Dachwerk von 1350/51, Längsschnitt und Grundriss mit Abbundzeichen und dendrochronologisch untersuchten Balken (Darstellung im Längsschnitt als Projektion).

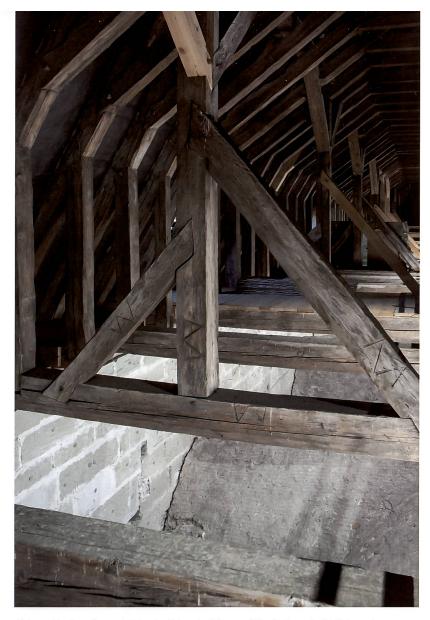
Abb. 51 Dachwerk von 1350-51, Abbundzeichen auf Zerrbalken, Stuhlsäule und Fussstreben des Gespärres 19, Bundachse 5, vgl. Abb. 50.

Die Systematik der Abbundzeichen nimmt jeweils Bezug auf die Funktion der Balken und Gespärre. Zerrbalken sind nur in den Bundachsen gekennzeichnet (Abb. 51). Von den Mauerlatten weist jeweils eine an ihrer Oberseite Abbundzeichen auf (im Norden die innere, im Süden die äussere Mauerlatte). In Vollgespärren mit durchgehendem Zerrbalken finden sich Abbundzeichen an den Sparren jeweils unten sowie zwischen der Verbindung mit der Kreuzstrebe und dem Kehlbalken. Daneben sind Kreuzstrebe, Kehlbalken, Hahnenbalken und Sparrenknecht

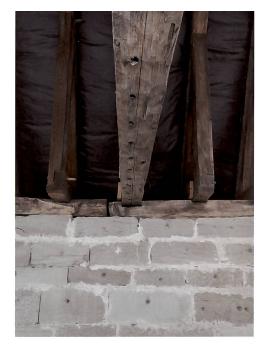
Abb. 52 Westlicher Zerrbalken des Dachwerkabschnitts von 1350-51 (Bundachse 5), Stakenlöcher an der Balkenunterseite bezeugen eine provisorische Abschlusswand.

An der Unterseite des westlichen Zerrbalkens dieses ersten Dachwerksabschnitts (in Bundachse 5) befindet sich eine regelmässige Reihung runder Eintiefungen, in denen sich teilweise noch Reste von Holzstaken befinden (Abb. 52). Dieser Befund belegt eine ehemals an dieser Stelle befindliche Fachwerkwand, deren Gefache in Flechtwerk bestanden. Zudem ist die Westseite dieses Bindergespärres etwas stärker verwittert und es finden sich Reste geschmiedeter Eisennägel, die vielleicht der Befestigung einer Verschalung dienten. Das Mauerwerk der Obergadenwand zeigt unterhalb dieses Gespärres nachträglich eingearbeitete Balkenauflager und westlich davon stärkere Spuren von Verwitterung. Dies sind eindeutige Hinweise auf eine ehemals an dieser Stelle bestehende provisorische Abschlusswand.

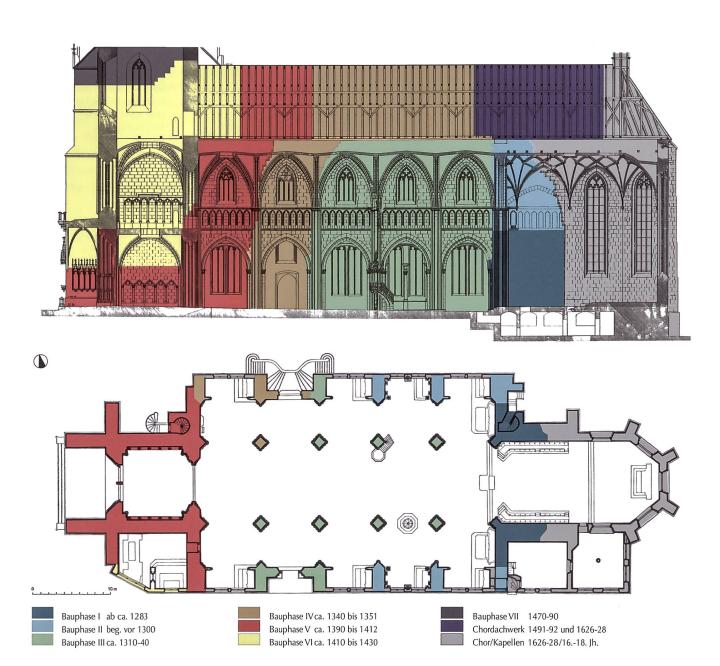
Abb. 53 Längsschnitt und Grundriss der Kathedrale, Bauphasenplan.

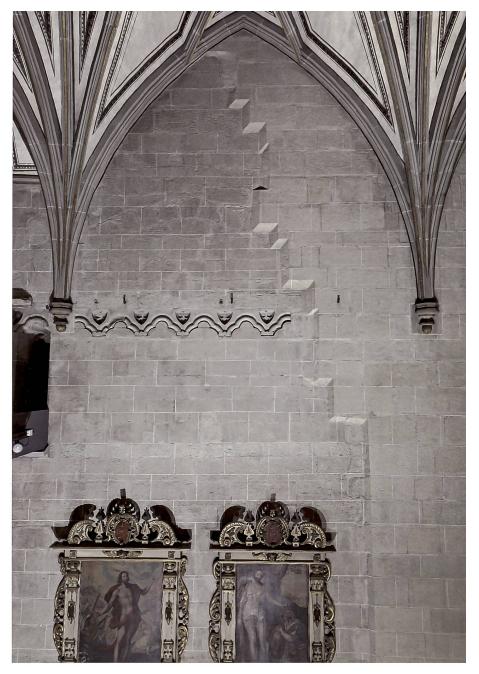
Abb. 55 Chor, Nordmauer, erhaltene Partie des gotischen Mauerwerks mit Resten des geschlossenen Triforiums. Erkennbar sind der Entlastungsbogen darüber sowie die Spur des abgeschlagenen Gesimses des Laufgangs. Mauerwerk rechts und Gewölbe von 1630.

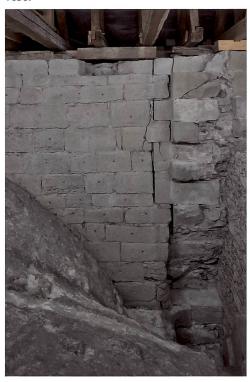
Abb. 57 Befund zwischen Gewölbe und Dachwerk, Baunaht zwischen Chor und Obergaden auf der Nordseite, in der Mitte Ausbruch der Westmauer des Chorturms, links anschliessend Obergaden, unten und rechts erneuerter Chorbogen und Mauer von 1630.
