**Artikel:** Das Dachwerk und der ehemalige Chorturm von St. Nikolaus  
**Autor:** Heinzelmann, Dorothee  
**DOI:** <https://doi.org/10.5169/seals-1035692>

# DAS DACHWERK UND DER EHEMALIGE CHORTURM VON ST. NIKOLAUS

DOROTHEE HEINZELMANN

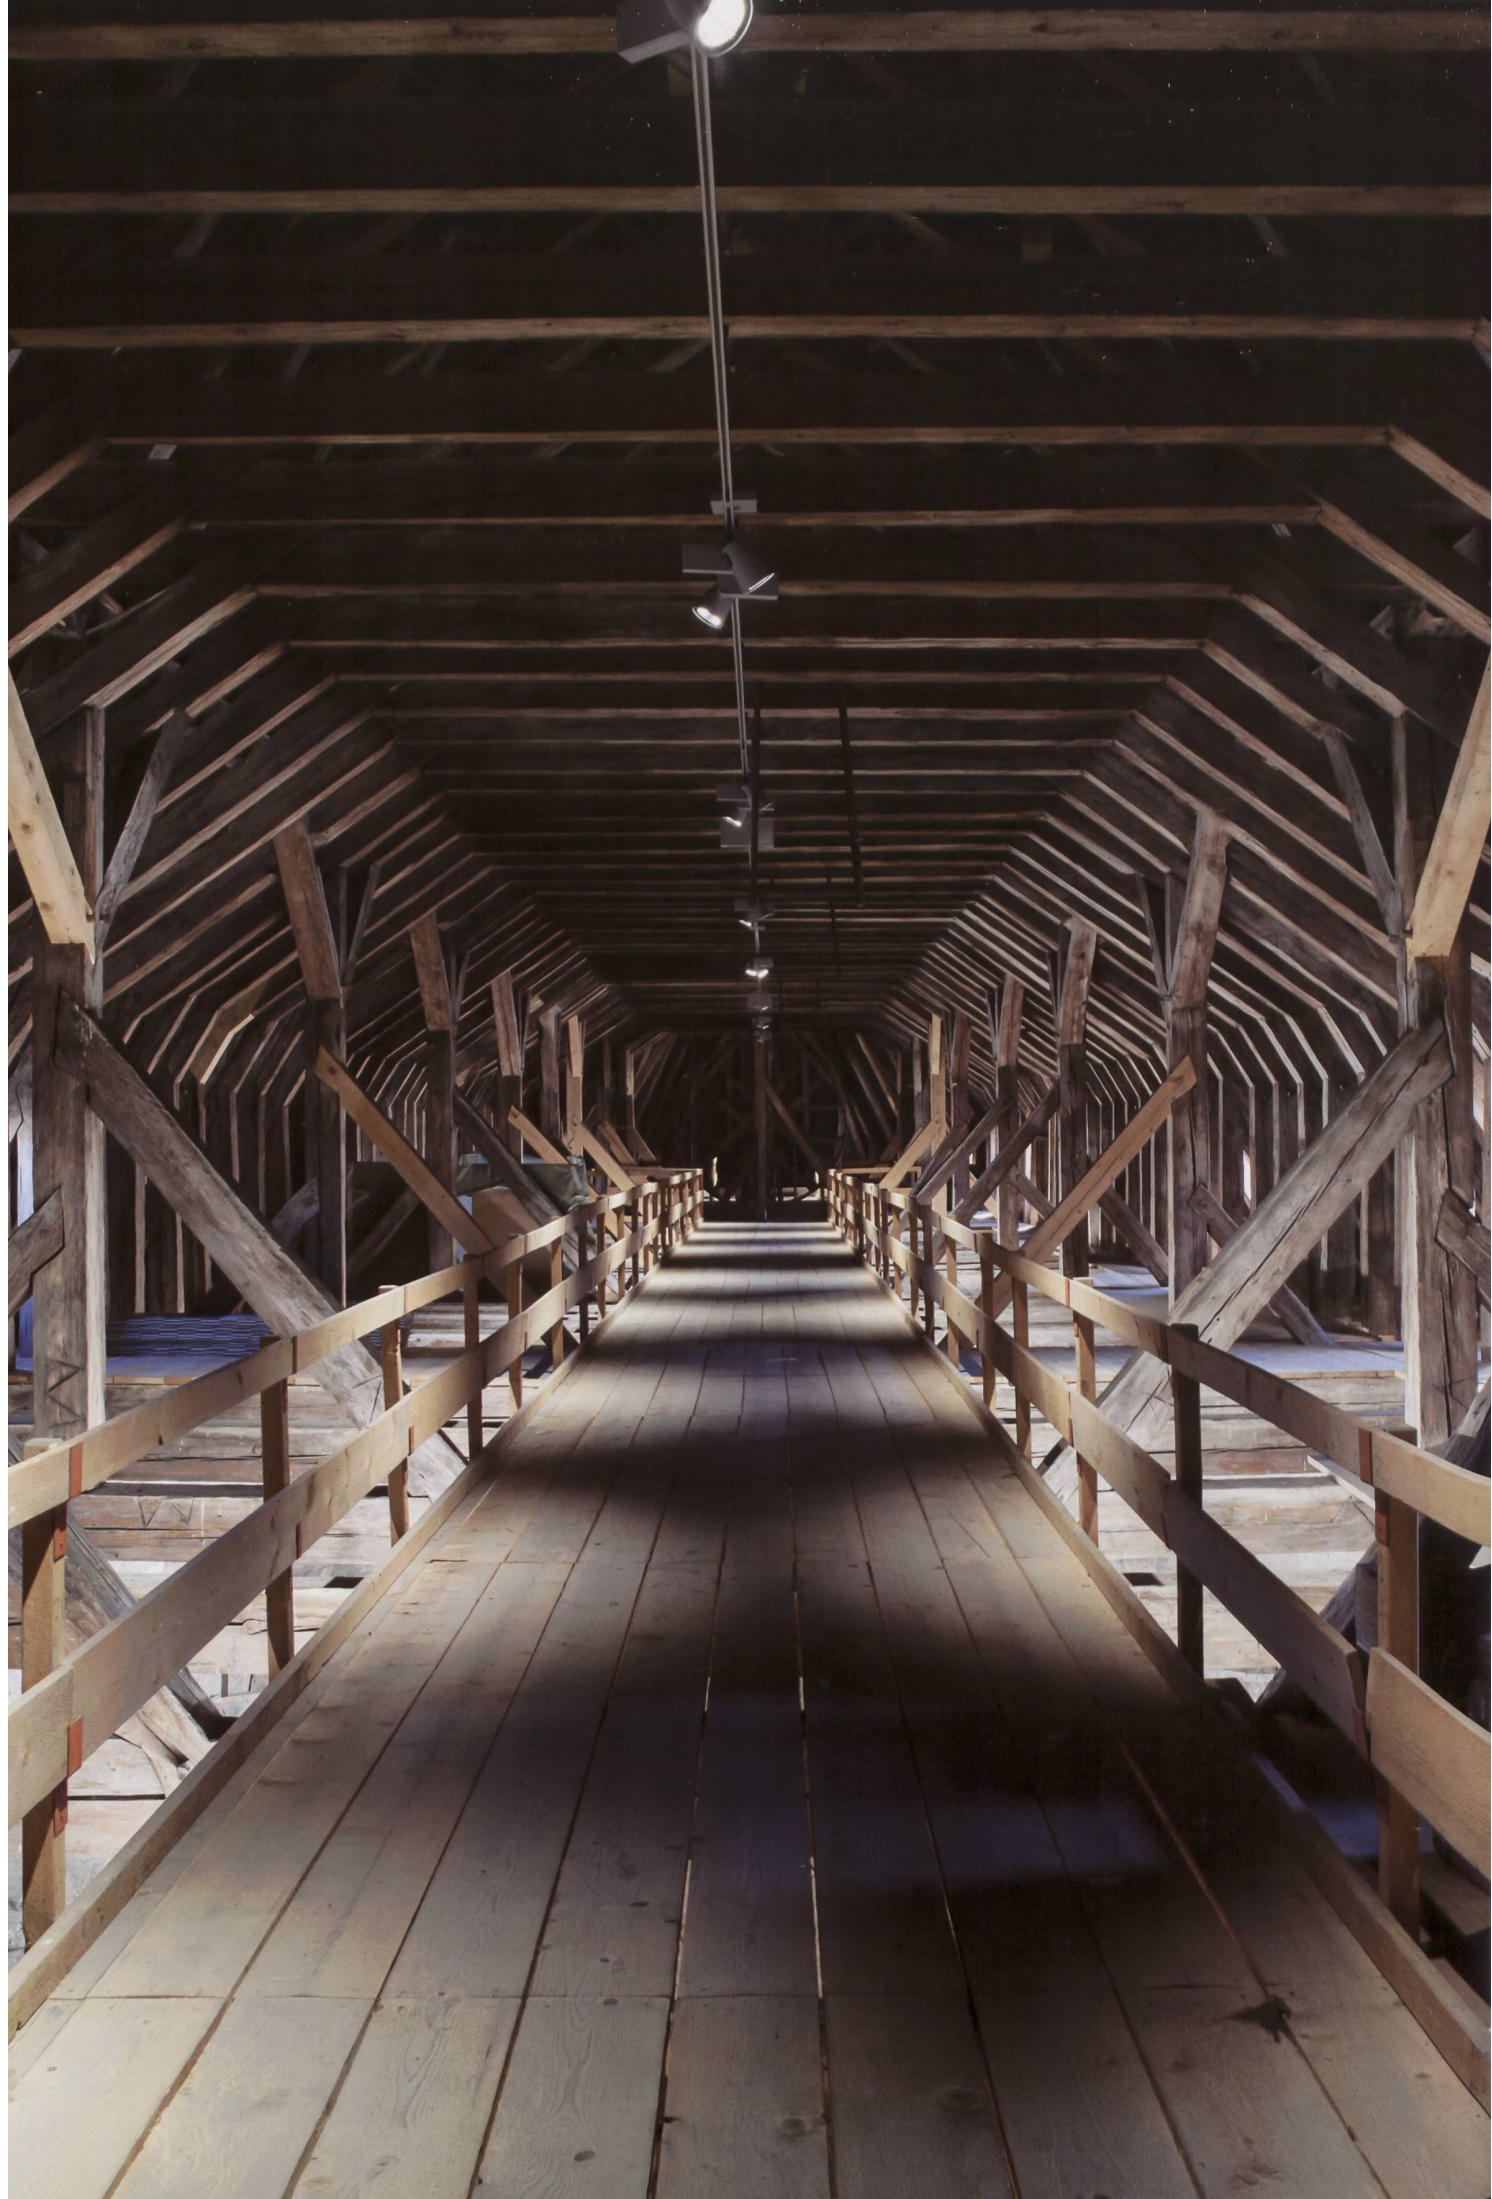
Abb. 44 Ansicht des Dachwerks über dem Mittelschiff von Westen, zur Geltung gebracht durch eine neue indirekte Beleuchtung.

Über dem Langhaus-Mittelschiff und dem Chor befindet sich heute eine durchgehende Dachkonstruktion, seit der Chorturm, der sich über dem westlichen Chorjoch befand, ab 1478 abgetragen worden ist<sup>2</sup>. Seit dieser Zeit werden Chor und Langhaus unter einem einheitlichen Dach mit gleicher Neigung und Höhe zusammengefasst (Abb. 44).

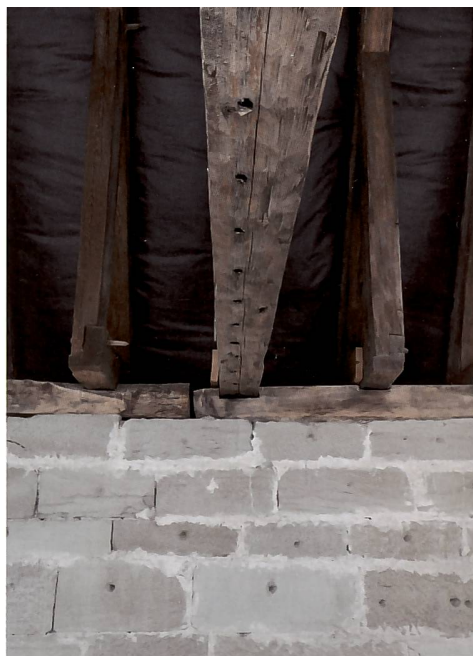
Abb. 52 Westlicher Zerrbalken des Dachwerkabschnitts von 1350-51 (Bundachse 5), Stakenlöcher an der Balkenunterseite bezeugen eine provisorische Abschlusswand.

An der Unterseite des westlichen Zerrbalkens dieses ersten Dachwerksabschnitts (in Bundachse 5) befindet sich eine regelmässige Reihung runder Eintiefungen, in denen sich teilweise noch Reste von Holzstaken befinden (Abb. 52). Dieser Befund belegt eine ehemals an dieser Stelle befindliche Fachwerkwand, deren Gefache in Flechtwerk bestanden. Zudem ist die Westseite dieses Bindergespärres etwas stärker verwittert und es finden sich Reste geschmiedeter Eisennägeln, die vielleicht der Befestigung einer Verschalung dienten. Das Mauerwerk der Obergedenwand zeigt unterhalb dieses Gespärres nachträglich eingearbeitete Balkenaufleger und westlich davon stärkere Spuren von Verwitterung. Dies sind eindeutige Hinweise auf eine ehemals an dieser Stelle bestehende provisorische Abschlusswand.

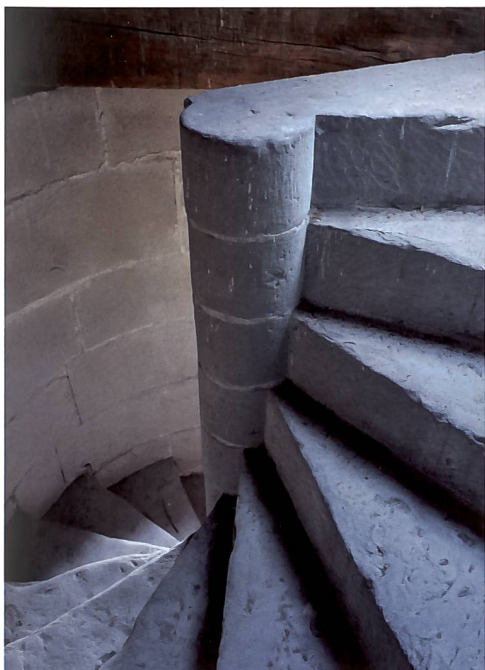
Abb. 54 Chorschulter der Nordseite, bis auf die Höhe des Triforiums abgebrochene Wendeltreppe zum abgegangenen gotischen Chorturm.

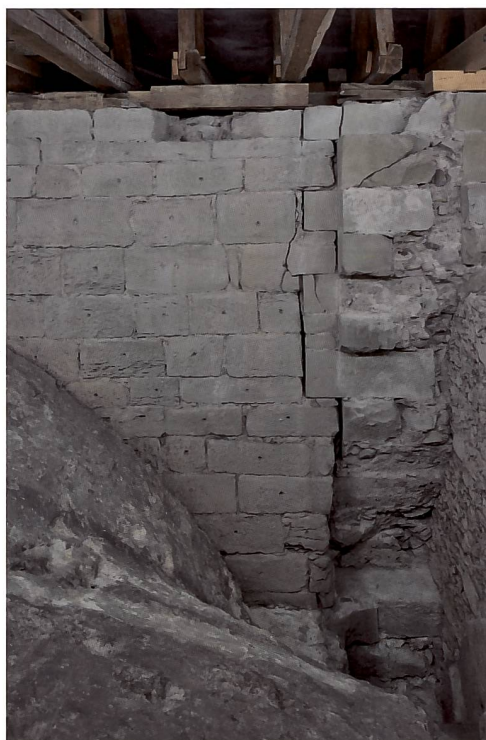
Abb. 57 Befund zwischen Gewölbe und Dachwerk, Baunaht zwischen Chor und Obergaden auf der Nordseite, in der Mitte Ausbruch der Westmauer des Chorturms, links anschliessend Obergaden, unten und rechts erneuertes Chorbogen und Mauer von 1630.

bzw. der ehemaligen westlichen Chorturmwand (Phase II) anstösst (Abb. 57). In den folgenden beiden Jochen zeigen sich nur jeweils untergeordnete Fugen, die zwar für den Obergaden einen abgetrepten, abschnittsweisen Bauverlauf dokumentieren, sich aber nicht im Triforium nach unten fortsetzen. Zwischen dem dritten und dem vierten Joch von Osten folgt – allerdings nur auf der Nordseite – eine bis nach unten durchgehende Baufuge, zu deren Seiten sich das Mauerwerk von Ost nach West bis unter die Gewölbe mit verspringenden Quaderlagen abtreppt (Phase IV). Diese Fuge setzt sich auch im darunterliegenden Triforium fort und ist ebenfalls in der äusseren Seitenschiffwand festzustellen. Erst die folgende durchgehende Baufuge, zwischen dem vierten und dem fünften Joch, findet sich an
