**Artikel:** Das Südportal : die Restaurierung  
**Autor:** Frutiger, Walter  
**DOI:** <https://doi.org/10.5169/seals-1035698>

# DAS SÜDPORTAL

Die Restaurierung

WALTER FRUTIGER

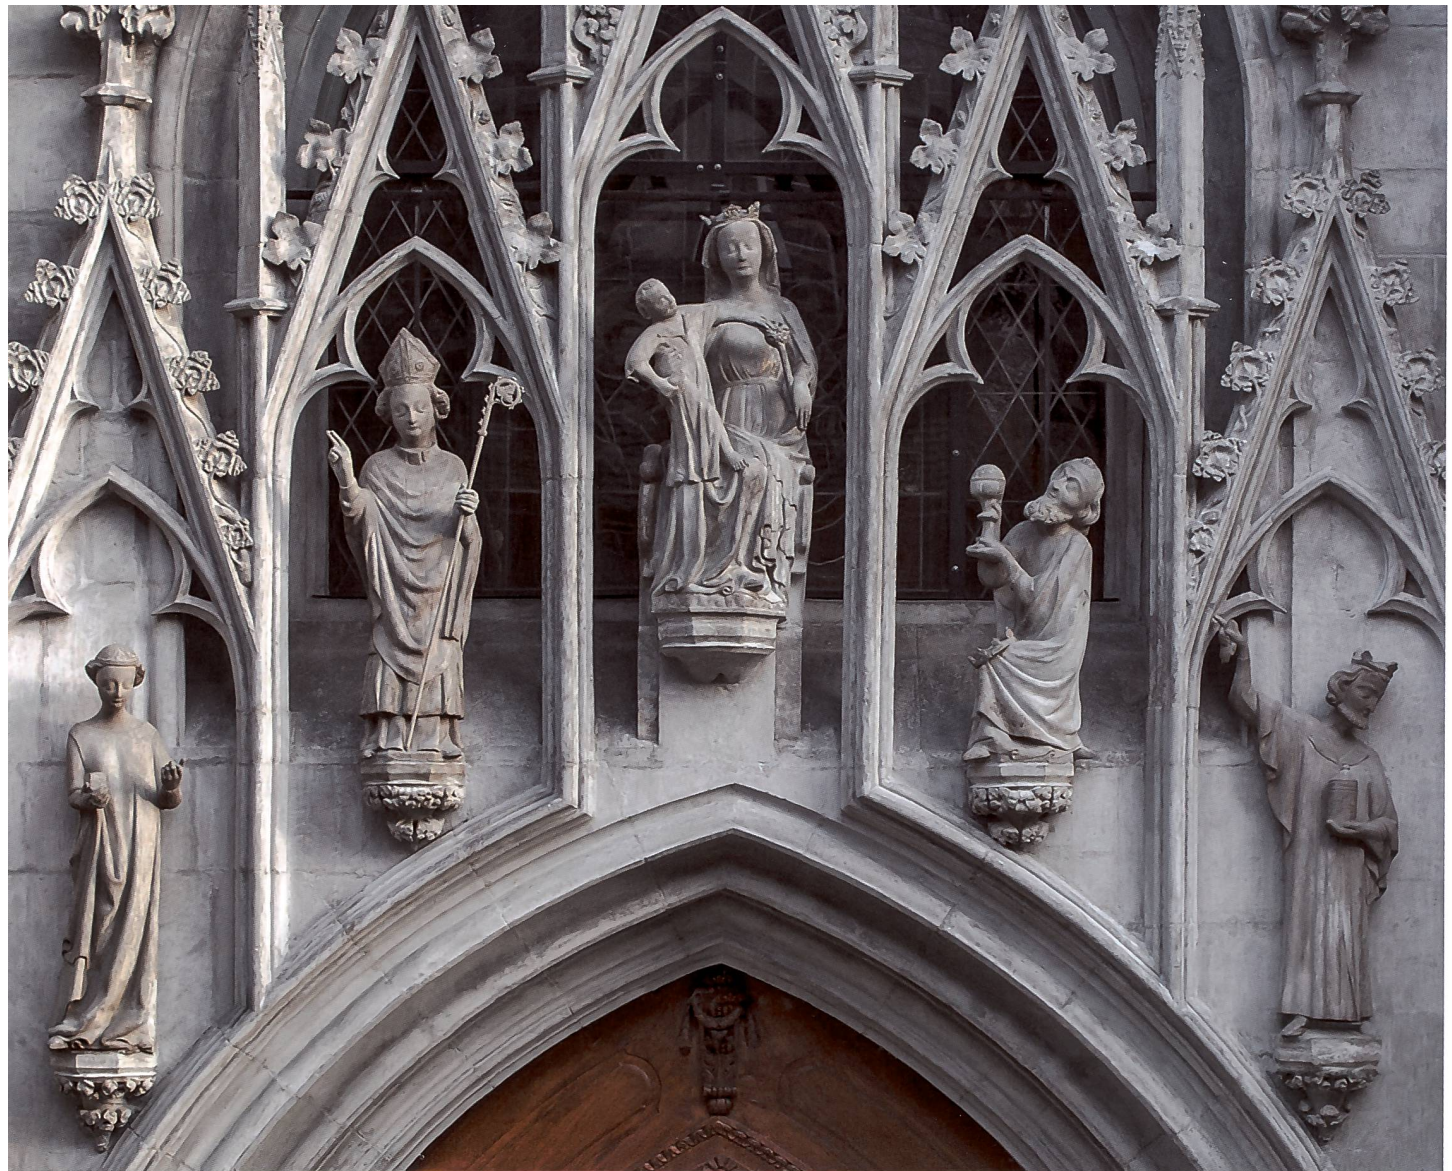
Abb. 106 Kopf eines Propheten an der Archivolte, Zustand 1977. Trotz fortgeschrittener Verwitterung ist die Verwandtschaft mit dem mittleren König unverkennbar (Abb. 109).

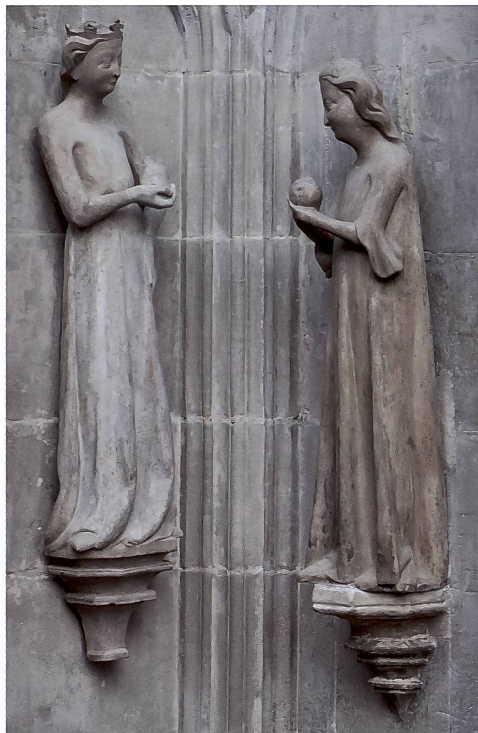
Abb. 108 Die Königin von Saba und eine der von Nikolaus beschenkten Jungfrauen.

fragmente stehen unkenntlich vor verschwommenem Hintergrund. Diese Lücken sind durch Abwitterung der filigranen Teile von Baldachinen und der Abspaltung von ganzen Figurenteilen entstanden. Der Verwitterungsvorgang ist folgender: die Werksteine der Archivolte sind «im Lager» versetzt, d.h. die natürliche Schichtung des Sandsteins liegt parallel zu den Fugen. Diese Schichten sind nicht vollkommen homogen, sondern es gibt mehr oder weniger dichte und wasserundurchlässige Schichten, so dass ein Sandstein nach langer, extremer Bewitterung in Lagen zerfällt. Bei den Werkstücken der Archivolten findet man zahlreiche freistehende Teile wie Hände, Attribute, Köpfe und Bärte bei den Figuren, Masswerkteile und Blätter bei den Baldachinen. Mit der lang andauernden starken Belastung durch Feuchtigkeit, und wenn die Figur zusätzlich noch in geneigtem Winkel verbaut ist, kann ein freistehender Teil plötzlich abrutschen. Es gilt, diese Lücken durch gezielte Ergänzungen zu verkleinern oder zu schliessen, indem zuerst die nicht-figürlichen Fehlstellen ergänzt werden. Bei der äusseren Hohlkehle sind dies die Blätter der Blattbaldachine, die anhand von historischen Aufnahmen rekonstruiert werden können, in der inneren Archivolte die gotischen Masswerkbaldachine. Die Ergänzungen werden so gehalten, dass die noch vorhandene Originalsubstanz nicht konkurrenziert wird und als

solche wahrnehmbar bleibt. Dies wird erreicht durch Ergänzung der fehlenden Volumina nach den Regeln der Bildhauerkunst, aber ohne die Oberfläche fertig auszuarbeiten.

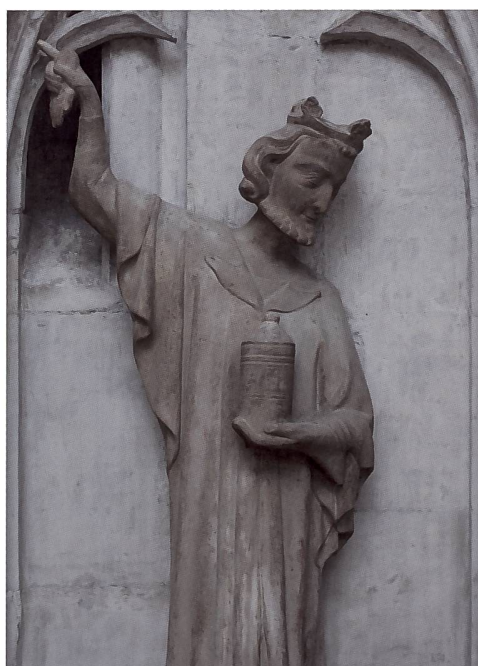
Abb. 109 Der Mittlere der Heiligen Drei Könige, elegant mit dem ausgezogenen Handschuh in der Hand, weist auf den Stern von Bethlehem.

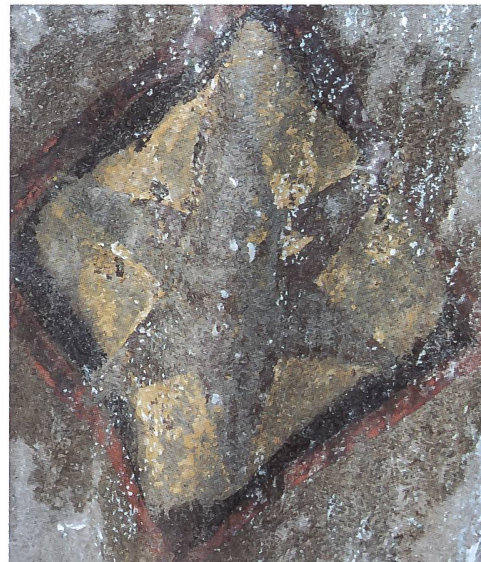
Abb. 111-112 Statue der Muttergottes, durch Sondierungen erfasste Spuren der ersten Buntfassung des Gewands: auf den Stein gemaltes Streumuster. Gegen 1340.

Die älteren Farbschichten auf den Figuren deuten auf mindestens zwei frühere polychrome Fassungen mit ebenfalls reichlich verwendeten Metallaufgaben, unter anderen auch Zinnfolien. Bei den drei zentralen Figuren vor dem Fenster sind als Spuren der ersten Fassung offenbar direkt auf den Stein gemalte Streumuster und Gewandsäume vorhanden.
