Heft: 21: La cathédrale Saint-Nicolas : 15 ans de chantier = Kathedrale St.

Artikel: Quand la cathédrale était chamarrée...

QUAND LA CATHÉDRALE ÉTAIT CHAMARRÉE...

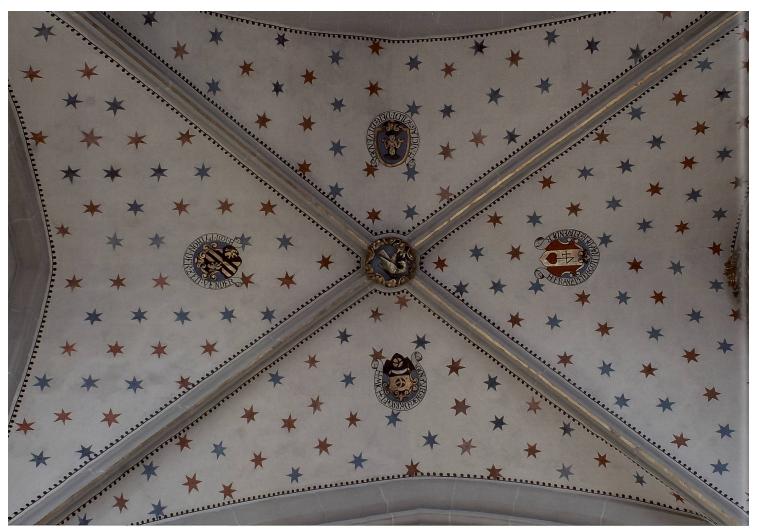
Fig. 140 Voûte de la 1^{re} travée du collatéral sud, avec décor reconstitué par Stajessi en 1949, mêlant des éléments du XVI^e (filet noir à perles) et XVII^e (écus armoriés) siècles à un semis d'étoiles évoquant le décor primitif gothique du XIV^e siècle où les étoiles sont cependant disposées en lignes.

Dans la 1^{re} travée du collatéral sud, le peintredécorateur a entièrement reconstitué le décor aux étoiles bleues et rouges que l'on vient de décrire, vraisemblablement sur la base de sondages ou de portions de décor visibles dans les lacunes des badigeons de l'époque (fig. 140). Sa reconstitution présente pourtant d'importantes différences avec le décor médiéval d'ori-

gine. Les étoiles n'ont pas été disposées en rangées régulières horizontales et les voûtains sont bordés d'un filet noir «à perles» absent des témoins médiévaux. Les étoiles reconstituées entrent d'ailleurs maladroitement en collusion avec ce filet à perles qui est typique du XVIe siècle. Dans la chapelle opposée du collatéral nord où est sans doute intervenu Stajessi, l'authenticité du décor de voûte est également douteuse. Même si certains éléments décoratifs du XIVe siècle subsistent au sein de ces reconstitutions — on pense au décor des piliers et à l'alternance de couleurs sur les colonnettes, Stajessi semble avoir combiné dans son travail des éléments décoratifs issus de plusieurs époques.

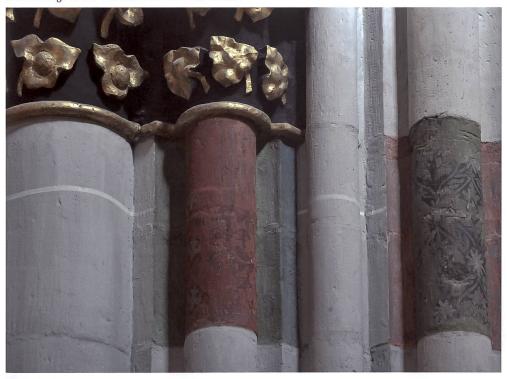
Fig. 142 Troisième pilier nord de la nef, avec témoin du décor médiéval à motif d'arabesque sur les colonnettes à teinte rouge et vert alternant avec celle des canaux.

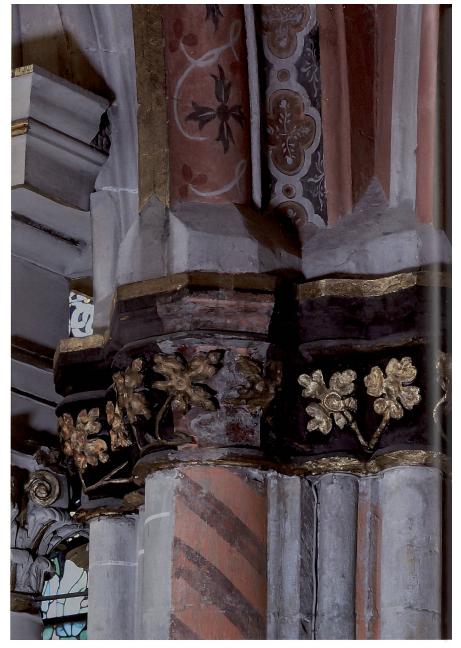
Fig. 148 Chapiteau sculpté de la 1^{re} travée du collatéral nord, où les analyses ont révélé trois couches métalliques superposées appliquées sur les ornements, originellement de l'étain recouvert d'une couche translucide leur donnant un aspect vert végétal ou jaune doré, puis une dorure sur fond noir au XVIII^e siècle et une peinture à la bronzine au milieu du XVIII^e siècle. La corbeille était initialement peinte en rouge-orange avec des marbrures rouge foncé et noir, tandis que le tailloir était vert.

du chapiteau était alors peinte en ocre rouge sur une préparation rouge orangé similaire aux piliers, puis rehaussée de «veinures» brun rouge faisant penser à un faux-marbre. Les moulures du tailloir étaient peintes alternativement en rouge et en vert. Quant aux motifs végétaux sculptés, les analyses ont mis en évidence une polychromie originale composée étonnamment d'une feuille d'étain, appliquée sur une préparation rouge et recouverte finalement d'une lasure verdâtre, probablement pour leur conférer un subtil aspect de verdure⁶. Les clefs de voûte présentent d'ailleurs une technique similaire⁷.

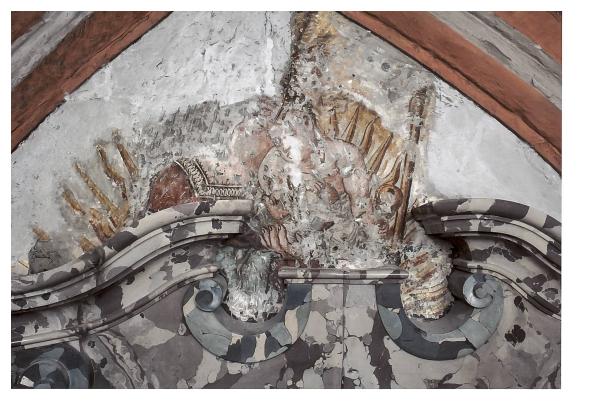
Fig. 150 Derrière l'attique de l'autel de la Nativité, vestige de décor baroque, Notre-Dame des Victoires, entre 1627 et 1650, état après nettoyage et conservation.

Vierge sur un croissant de lune. Cette Notre-Dame des Victoires, ainsi que la peinture médiévale, ont été recouvertes par un troisième décor, un simple faux-appareil gris à faux-joints noirs. La dernière couche, un simple badigeon beige monochrome, avait été appliquée avant la construction de l'autel de la Nativité en 1751.
