QUAND LA CATHÉDRALE ÉTAIT CHAMARRÉE...

OLIVIER GUYOT ET JULIAN JAMES

En 2012, la dépose du tableau principal de l'autel baroque de la Nativité révèle un chef-d'œuvre ignoré, une peinture murale à figures du XIV^e siècle, oubliée depuis la pose du mobilier liturgique baroque au milieu du XVIII^e siècle. Le temps de la restauration, le public a pu admirer cette fenêtre ouverte sur un monde peu connu, celui des polychromies médiévales couvrant les murs et les structures intérieures de l'église, avant la mode des grands espaces monochromes, blancs ou dépouillés de tout leur décor. Faite lors de l'ultime phase de restauration des bas-côtés de Saint-Nicolas, cette découverte constitue l'apothéose d'une série de trouvailles picturales réalisées tout au long du chantier commencé en 2001. Les observations, prélèvements et analyses ont permis de réévaluer la qualité et la sophistication technique de ces décors méconnus.

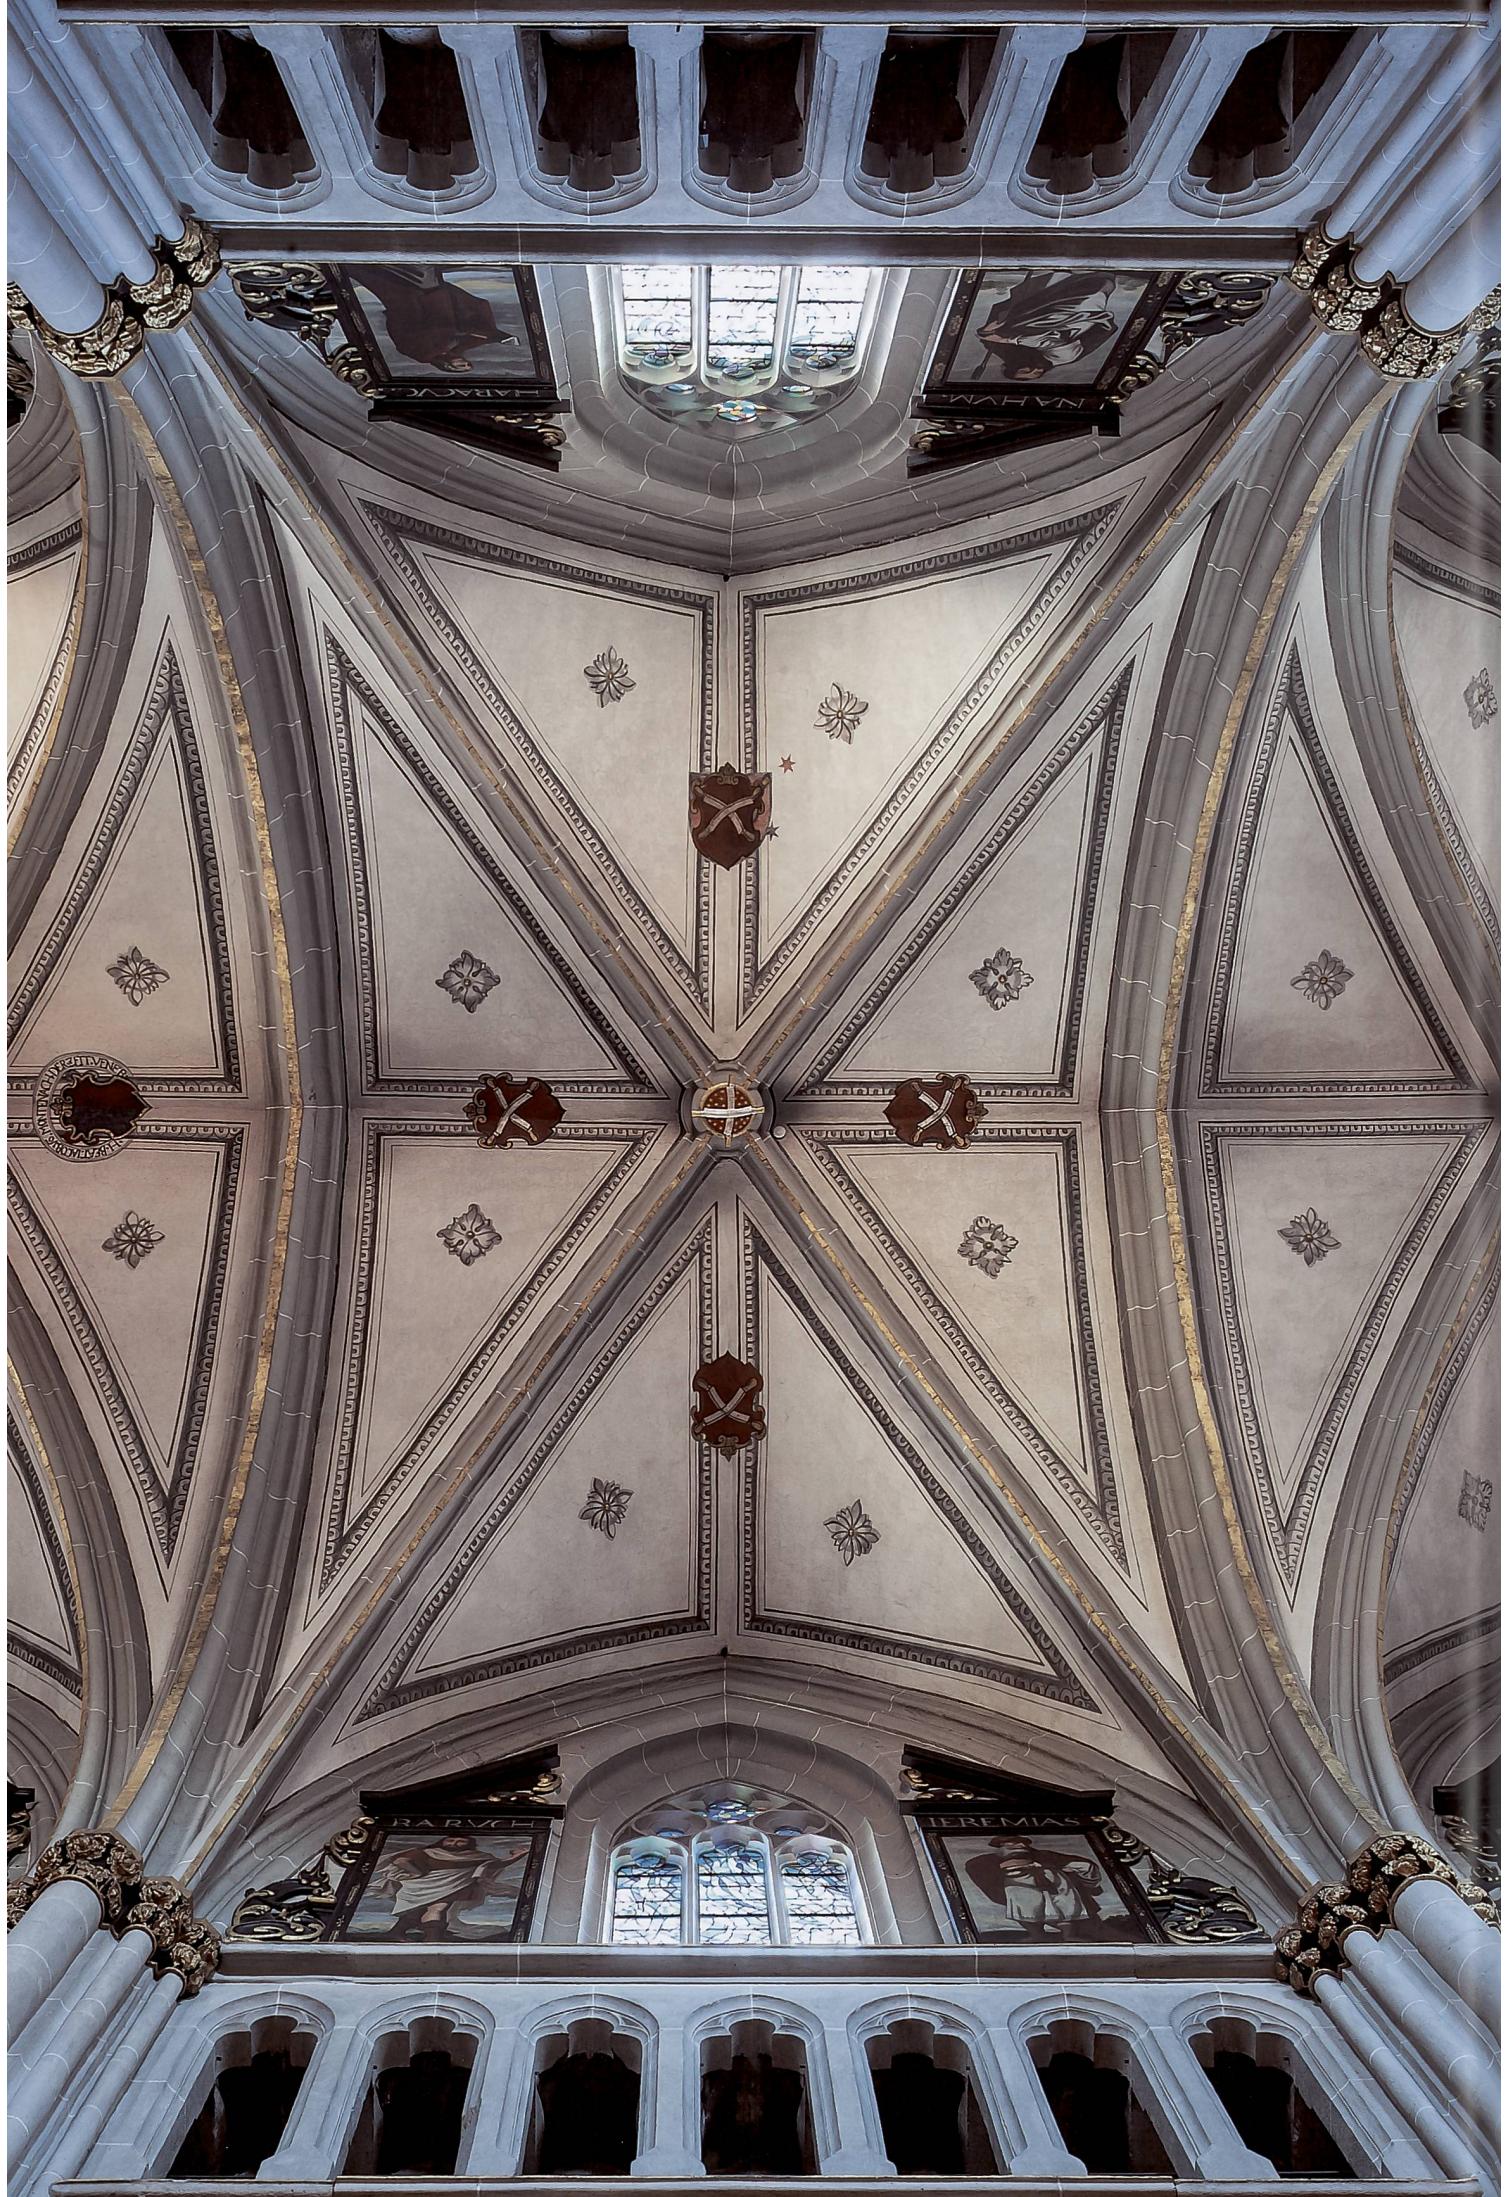
Fig. 139 Voûte de la 3^e travée de la nef, avec décor de 1648 aux armes de l'abbaye des tanneurs.

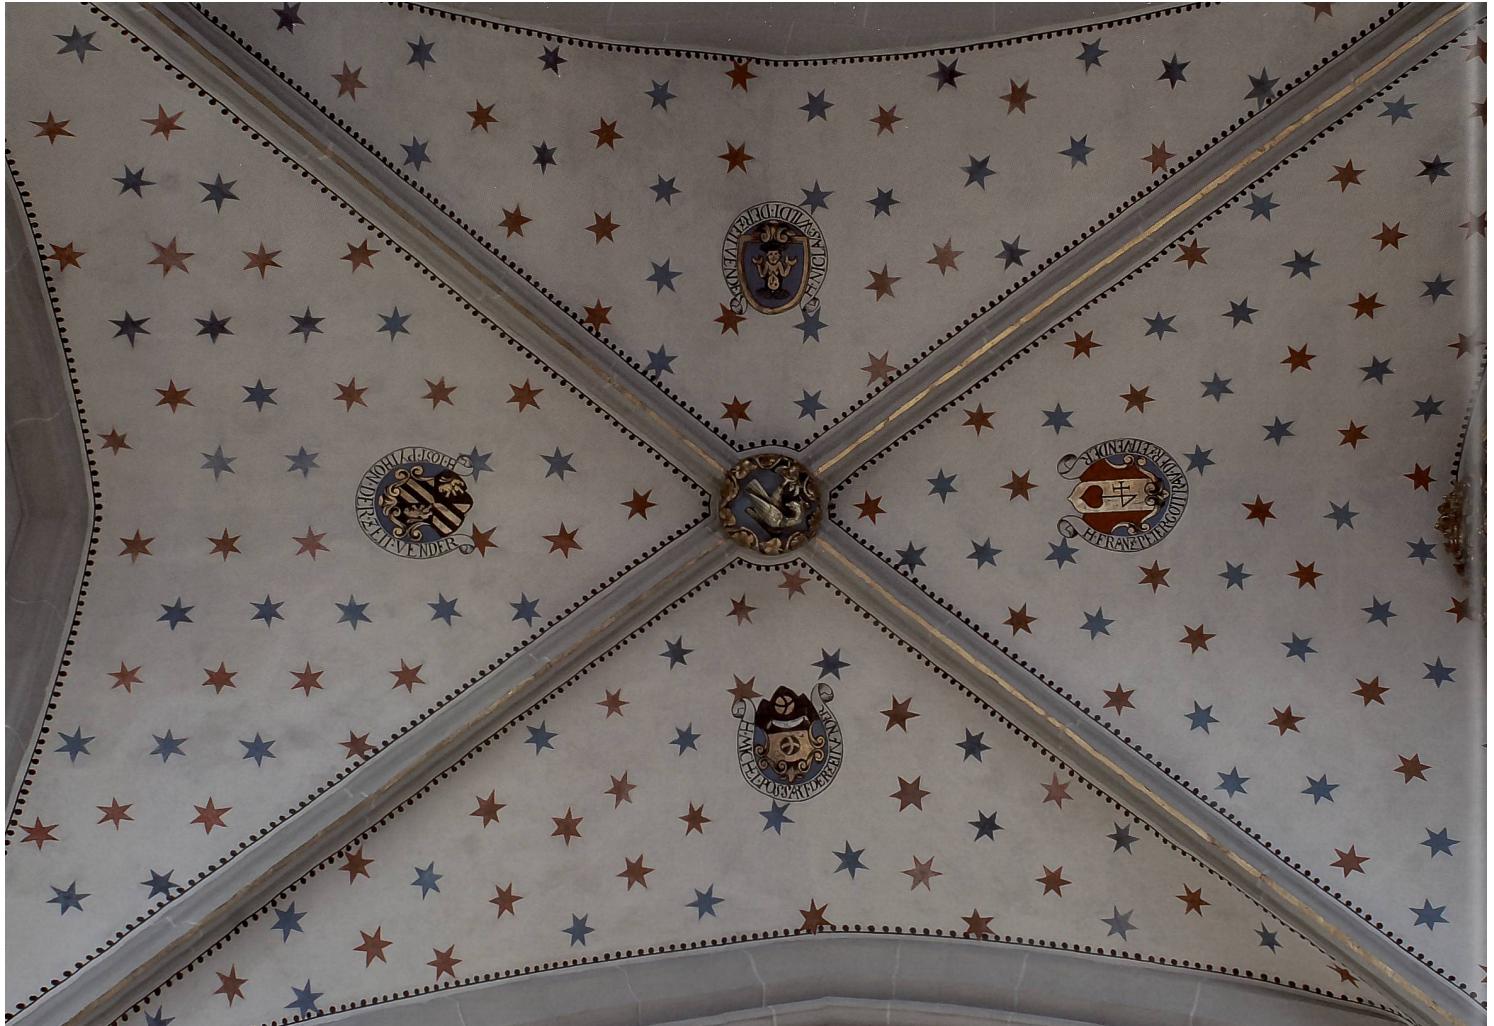
Fig. 140 Voûte de la 1^{re} travée du collatéral sud, avec décor reconstitué par Stajessi en 1949, mêlant des éléments du XVI^e (filet noir à perles) et XVII^e (écus armoriés) siècles à un semis d'étoiles évoquant le décor primitif gothique du XIV^e siècle où les étoiles sont cependant disposées en lignes.

Dans la 1^{re} travée du collatéral sud, le peintre-décorateur a entièrement reconstitué le décor aux étoiles bleues et rouges que l'on vient de décrire, vraisemblablement sur la base de sondages ou de portions de décor visibles dans les lacunes des badigeons de l'époque (fig. 140). Sa reconstitution présente pourtant d'importantes différences avec le décor médiéval d'ori-

gine. Les étoiles n'ont pas été disposées en rangées régulières horizontales et les voûtains sont bordés d'un filet noir «à perles» absent des témoins médiévaux. Les étoiles reconstituées entrent d'ailleurs maladroitement en collusion avec ce filet à perles qui est typique du XVI^e siècle⁸. Dans la chapelle opposée du collatéral nord où est sans doute intervenu Stajessi, l'authenticité du décor de voûte est également douteuse. Même si certains éléments décoratifs du XIV^e siècle subsistent au sein de ces reconstitutions – on pense au décor des piliers et à l'alternance de couleurs sur les colonnettes, Stajessi semble avoir combiné dans son travail des éléments décoratifs issus de plusieurs époques.

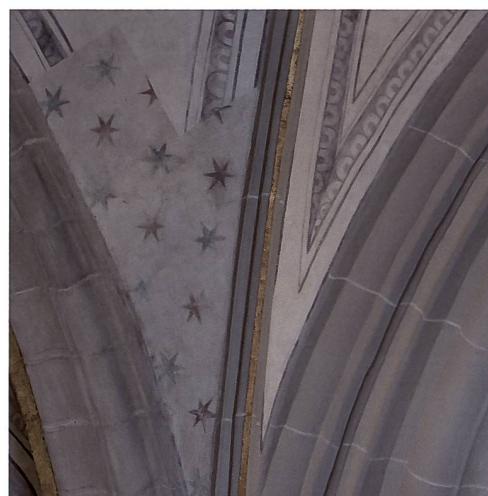
Fig. 141 Voûtain de la 3^{re} travée du collatéral nord avec le décor d'étoiles en lignes de la 1^{re} moitié du XIV^e siècle, dégagé sous l'enduit de 1648 à bordures grises en trompe-l'œil.

On sait depuis longtemps que les voûtains de la nef centrale et des bas-côtés étaient ornés d'étoiles au XIV^e siècle. Le meilleur de ces exemples a été dégagé en 2008 et consolidé dans la 3^e travée du collatéral nord (fig. 141). On y voit des rangées horizontales d'étoiles à six branches, alternativement bleues et rouges et disposées régulièrement sur les voûtains. Les examens rapprochés révèlent que le contour de chaque étoile a d'abord été gravé dans l'enduit, probablement à l'aide d'une pointe métallique. Le peintre de l'époque s'est servi de ce « dessin préliminaire » pour guider sa composition et pour appliquer ensuite ses couleurs. Des rapprochements stylistiques et techniques avaient déjà été faits avec le décor d'étoiles presque contemporain des voûtains du cloître de l'abbaye d'Hauterive¹. Dans les deux cas, les étoiles bleues et rouges à six branches sont disposées en lignes plutôt qu'en semis sur un dessin préliminaire incisé dans l'enduit. En outre, nous y avons repéré d'intrigantes traces noires au centre de chaque étoile, restes qui suggèrent l'utilisation d'une feuille métallique, par exemple de l'argent ou de l'étain, dont le métal se serait oxydé avec le temps et les conditions climatiques. Ces ornements métallisés servaient certainement à accentuer le scintillement de ces étoiles sur la voûte. À Hauterive comme à Saint-Nicolas, certaines étoiles bleues sont devenues verdâtres, une altération typique du pigment bleu azurite en présence d'humidité. L'utilisation de l'azurite et de l'argent, confirmée à Hauterive par les analyses scientifiques de 2003² n'est pas anodine,

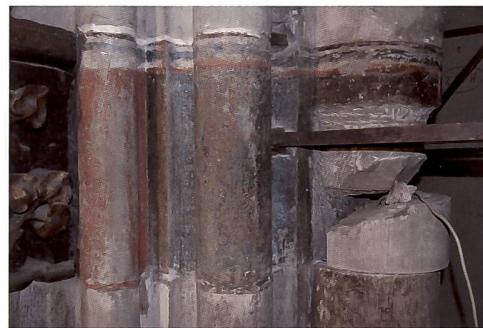
Fig. 143 Deuxième pilier nord de la nef, après dépose de l'abat-voix de la chaire, avec fragment du 2^e décor médiéval couvrant les petites croix blanches initiales sur fond rouge et gris appliqués directement sur la pierre.

préalablement imprégnée au moyen d'une substance telle qu'une huile ou une résine. Cette première décoration a été recouverte par la suite d'un second décor composé de couleurs vert, bleu, rouge et blanc, accompagnées de filets rouges, bleus et bruns (fig. 143). Des variantes de ce décor sont encore visibles sur d'autres piliers de la nef, avec des couleurs vertes, rouges et bleues appliquées en alternance et agrémentées d'étoiles, de fleurons et de torsades (fig. 144). Sur un des piliers du collatéral sud, on peut voir une scène narrative, un Calvaire, peint directement sur la pierre (fig. 144). Ces peintures décoratives et figuratives semblent avoir été pour la plupart réservées aux faces occidentales des piliers, là où se trouvaient adossés les anciens autels de l'église³ dont elles constituaient le décor à l'arrière d'une éventuelle statue. Cette hypothèse est renforcée par l'analyse du témoin découvert derrière l'abat-voix de la chaire, où l'on voit clairement apparaître l'angle d'un tel cadre ornemental (fig. 143).

par exemple souvent appliquée directement sur la préparation orangée, tandis que le vert et le bleu sont posés sur une deuxième préparation, soit ocre jaune, soit vert clair (fig. 143). L'utilisation d'une préparation rouge orangé, identifiée comme un rouge à base de plomb, n'est pas surprenante à l'époque gothique. Grâce à ses propriétés siccatives déjà connues empiriquement à l'époque, le rouge de plomb a été régulièrement mélangé à l'huile de lin pour confectionner des peintures destinées à isoler un matériau poreux comme la pierre, mais aussi pour créer une surface plus homogène en vue de l'application des couleurs de finition. Sur cette préparation très fonctionnelle, on aurait alors appliquée d'autres préparations destinées à confier aux couleurs de finition une nuance particulière. Sur les étoiles et les fleurons, les observations macroscopiques ont permis de discerner une couche de brun translucide non-cristallin qui pourrait attester de la présence d'un liant de type mixtion (mélange huile/résine?), destiné généralement à l'application d'une feuille métallique (or, argent ou étain?) aujourd'hui disparue. Même si l'identification formelle de ces matériaux n'a pas été faite sur la polychromie des piliers, les analyses scientifiques sur d'autres éléments polychromes de la cathédrale, tels que les chapiteaux et les clefs de voûte, ont révélé l'utilisation abondante au XIV^e siècle de feuilles d'étain recouvertes de glacis colorés ou de dorures⁵.

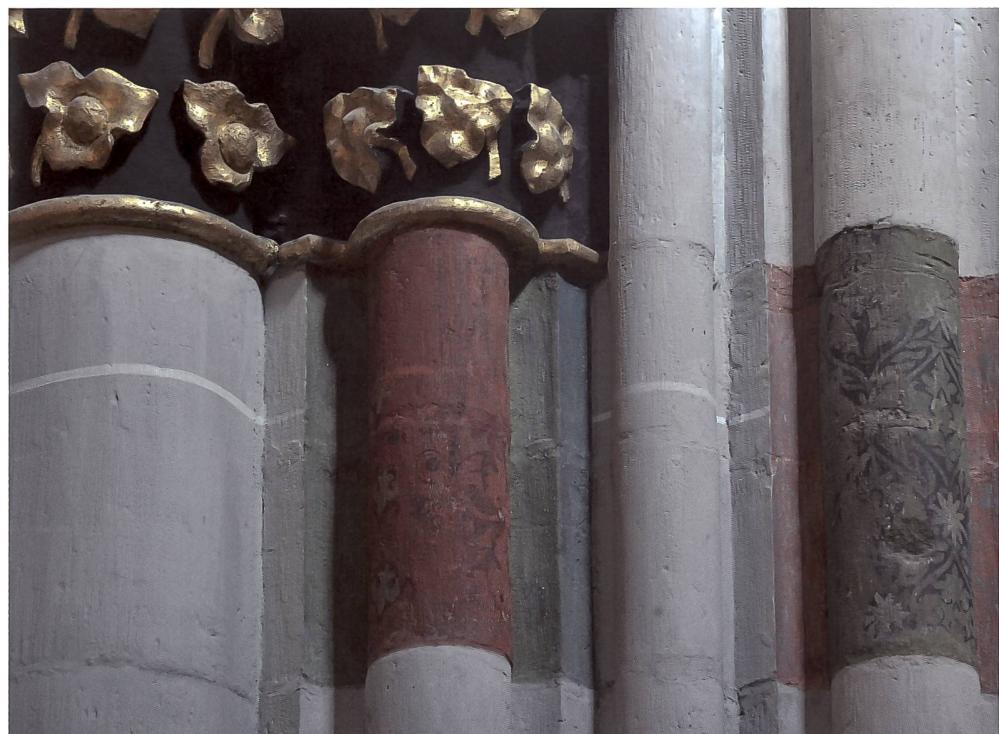
Fig. 142 Troisième pilier nord de la nef, avec témoin du décor médiéval à motif d'arabesque sur les colonnettes à teinte rouge et vert alternant avec celle des canaux.

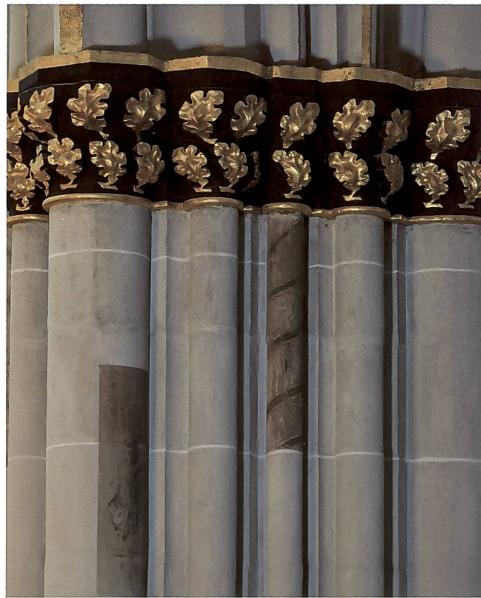
Fig. 144 Troisième pilier sud de la nef avec vestiges de peinture médiévale dont un Calvaire tout à gauche et une torsade polychrome sur l'une des colonnettes.

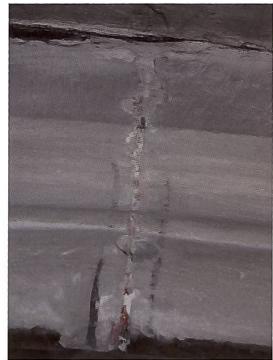
Fig. 145 Détail de l'arc doubleau séparant la 2^e et la 3^e travée du collatéral nord, avec rare témoin du décor de faux-joints médiéval, composé d'un filet rouge entre deux filets noirs.

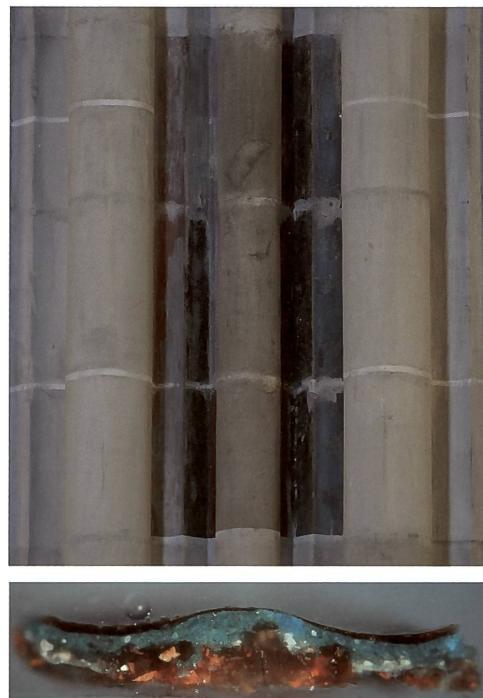
Fig. 146-147 Face sud-ouest du 2^e pilier sud de la nef avec analyse stratigraphique au microscope d'une écaille de polychromie médiévale prélevé à l'emplacement d'une étoile sur fond bleu (lumière réfléchie, gross. 100 X/25.BD). De bas en haut: 1. orange vif, probablement rouge de plomb 2. bleu-vert constituant le bleu de fond de l'étoile 3. matière brune translucide non-cristalline formant l'étoile, éventuellement une mixtion pour l'application d'une feuille métallique

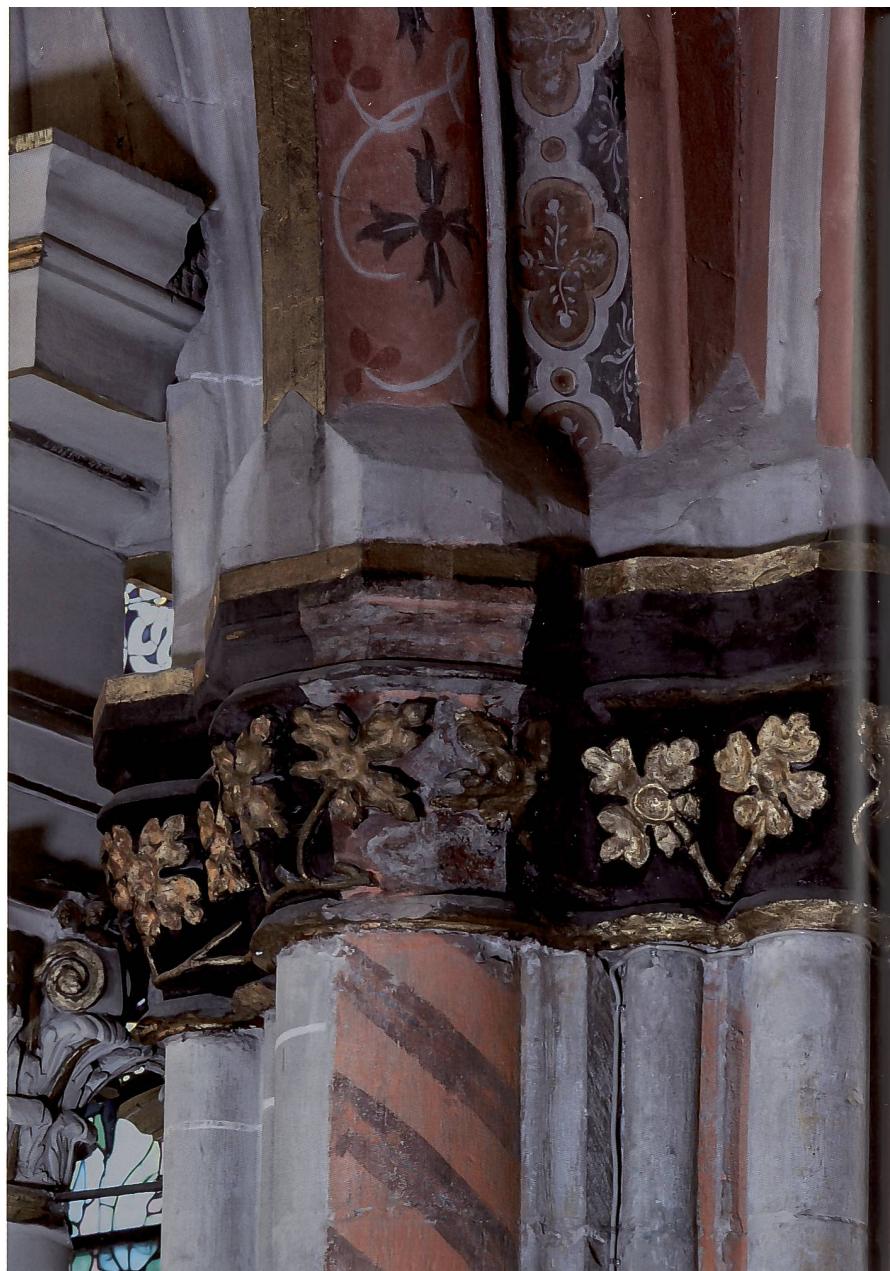
Fig. 148 Chapiteau sculpté de la 1^{re} travée du collatéral nord, où les analyses ont révélé trois couches métalliques superposées appliquées sur les ornements, originellement de l'étain recouvert d'une couche translucide leur donnant un aspect vert végétal ou jaune doré, puis une dorure sur fond noir au XVII^e siècle et une peinture à la bronzine au milieu du XVIII^e siècle. La corbeille était initialement peinte en rouge-orange avec des marbrures rouge foncé et noir, tandis que le tailloir était vert.

du chapiteau était alors peinte en ocre rouge sur une préparation rouge orangé similaire aux piliers, puis rehaussée de «veinures» brun rouge faisant penser à un faux-marbre. Les moulures du tailloir étaient peintes alternativement en rouge et en vert. Quant aux motifs végétaux sculptés, les analyses ont mis en évidence une polychromie originale composée étonnamment d'une feuille d'étain, appliquée sur une préparation rouge et recouverte finalement d'une lasure verdâtre, probablement pour leur conférer un subtil aspect de verdure⁶. Les clefs de voûte présentent d'ailleurs une technique similaire⁷.

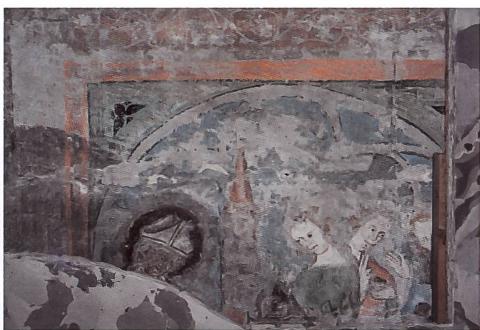
Fig. 149 Fragment de la peinture médiévale à l'arrière de l'autel de la Nativité, signalée en 1987 et mise au jour lors de la restauration de l'autel de la Nativité en 2011, scène de la Vie de saint Nicolas. La partie plus sombre correspond à la trace en négatif d'un autel antérieur, plus bas et moins développé que l'actuel réalisé en 1753 par Johann Jakob et Franz Joseph Moosbrugger.

En 2012, en raison du risque important d'écaillage et de perte de la pellicule picturale d'origine, toutes les surfaces peintes ont été stabilisées lors de leur dégagement. Les anciens colmages effectués lors de restaurations antérieures ont été maintenus, en les atténuant si nécessaire par une retouche en glacis, afin que ces anciennes lacunes ne perturbent pas la vision d'ensemble de la peinture. Les restes de mortier ancien de jointolement, dont certains conservent leur polychromie originale, ont été stabilisés. Une zone plus sombre au bas de l'image centrale a été conservée telle quelle, car la trace laissée en négatif nous montre l'emplacement d'un ancien autel, qui venait à l'origine s'appuyer à cet en-

droit et qui a été ensuite démonté lors de la construction de l'actuel autel baroque. Enfin, un témoin du faux-appareil gris à faux-joints noirs a été maintenu pour documenter cette phase ultérieure de décor.

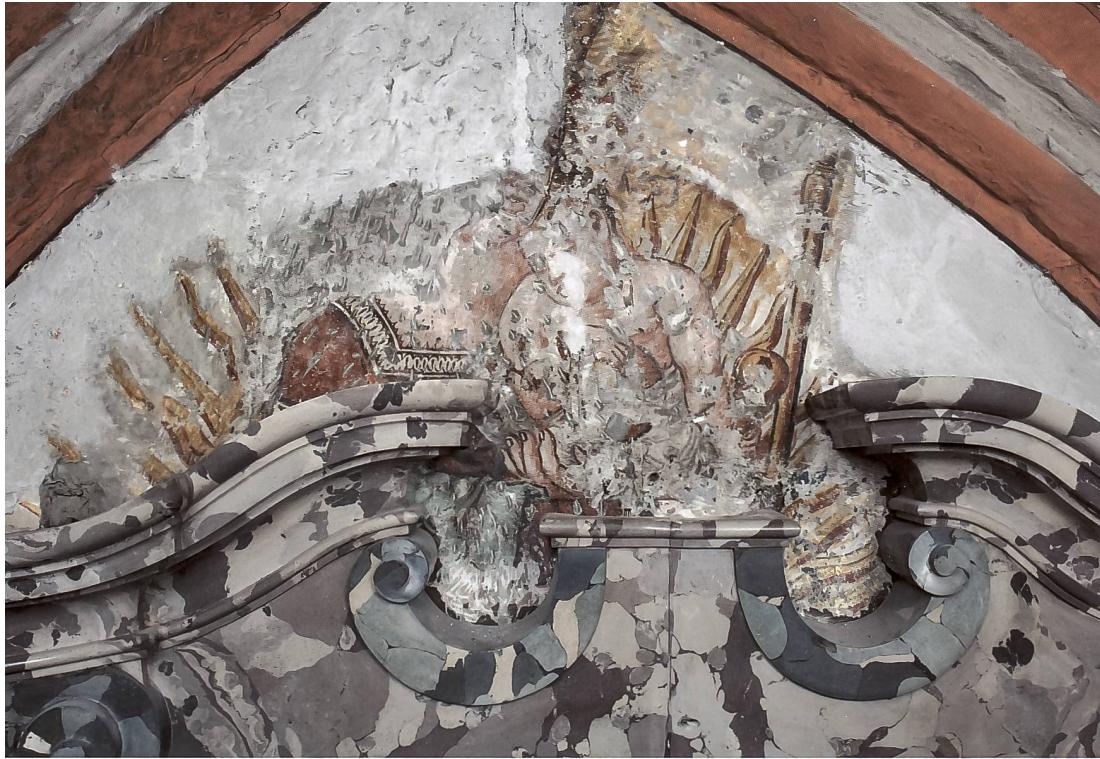
Fig. 150 Derrière l'attique de l'autel de la Nativité, vestige de décor baroque, Notre-Dame des Victoires, entre 1627 et 1650, état après nettoyage et conservation.

Vierge sur un croissant de lune. Cette Notre-Dame des Victoires, ainsi que la peinture médiévale, ont été recouvertes par un troisième décor, un simple faux-appareil gris à faux-joints noirs. La dernière couche, un simple badigeon beige monochrome, avait été appliquée avant la construction de l'autel de la Nativité en 1751.

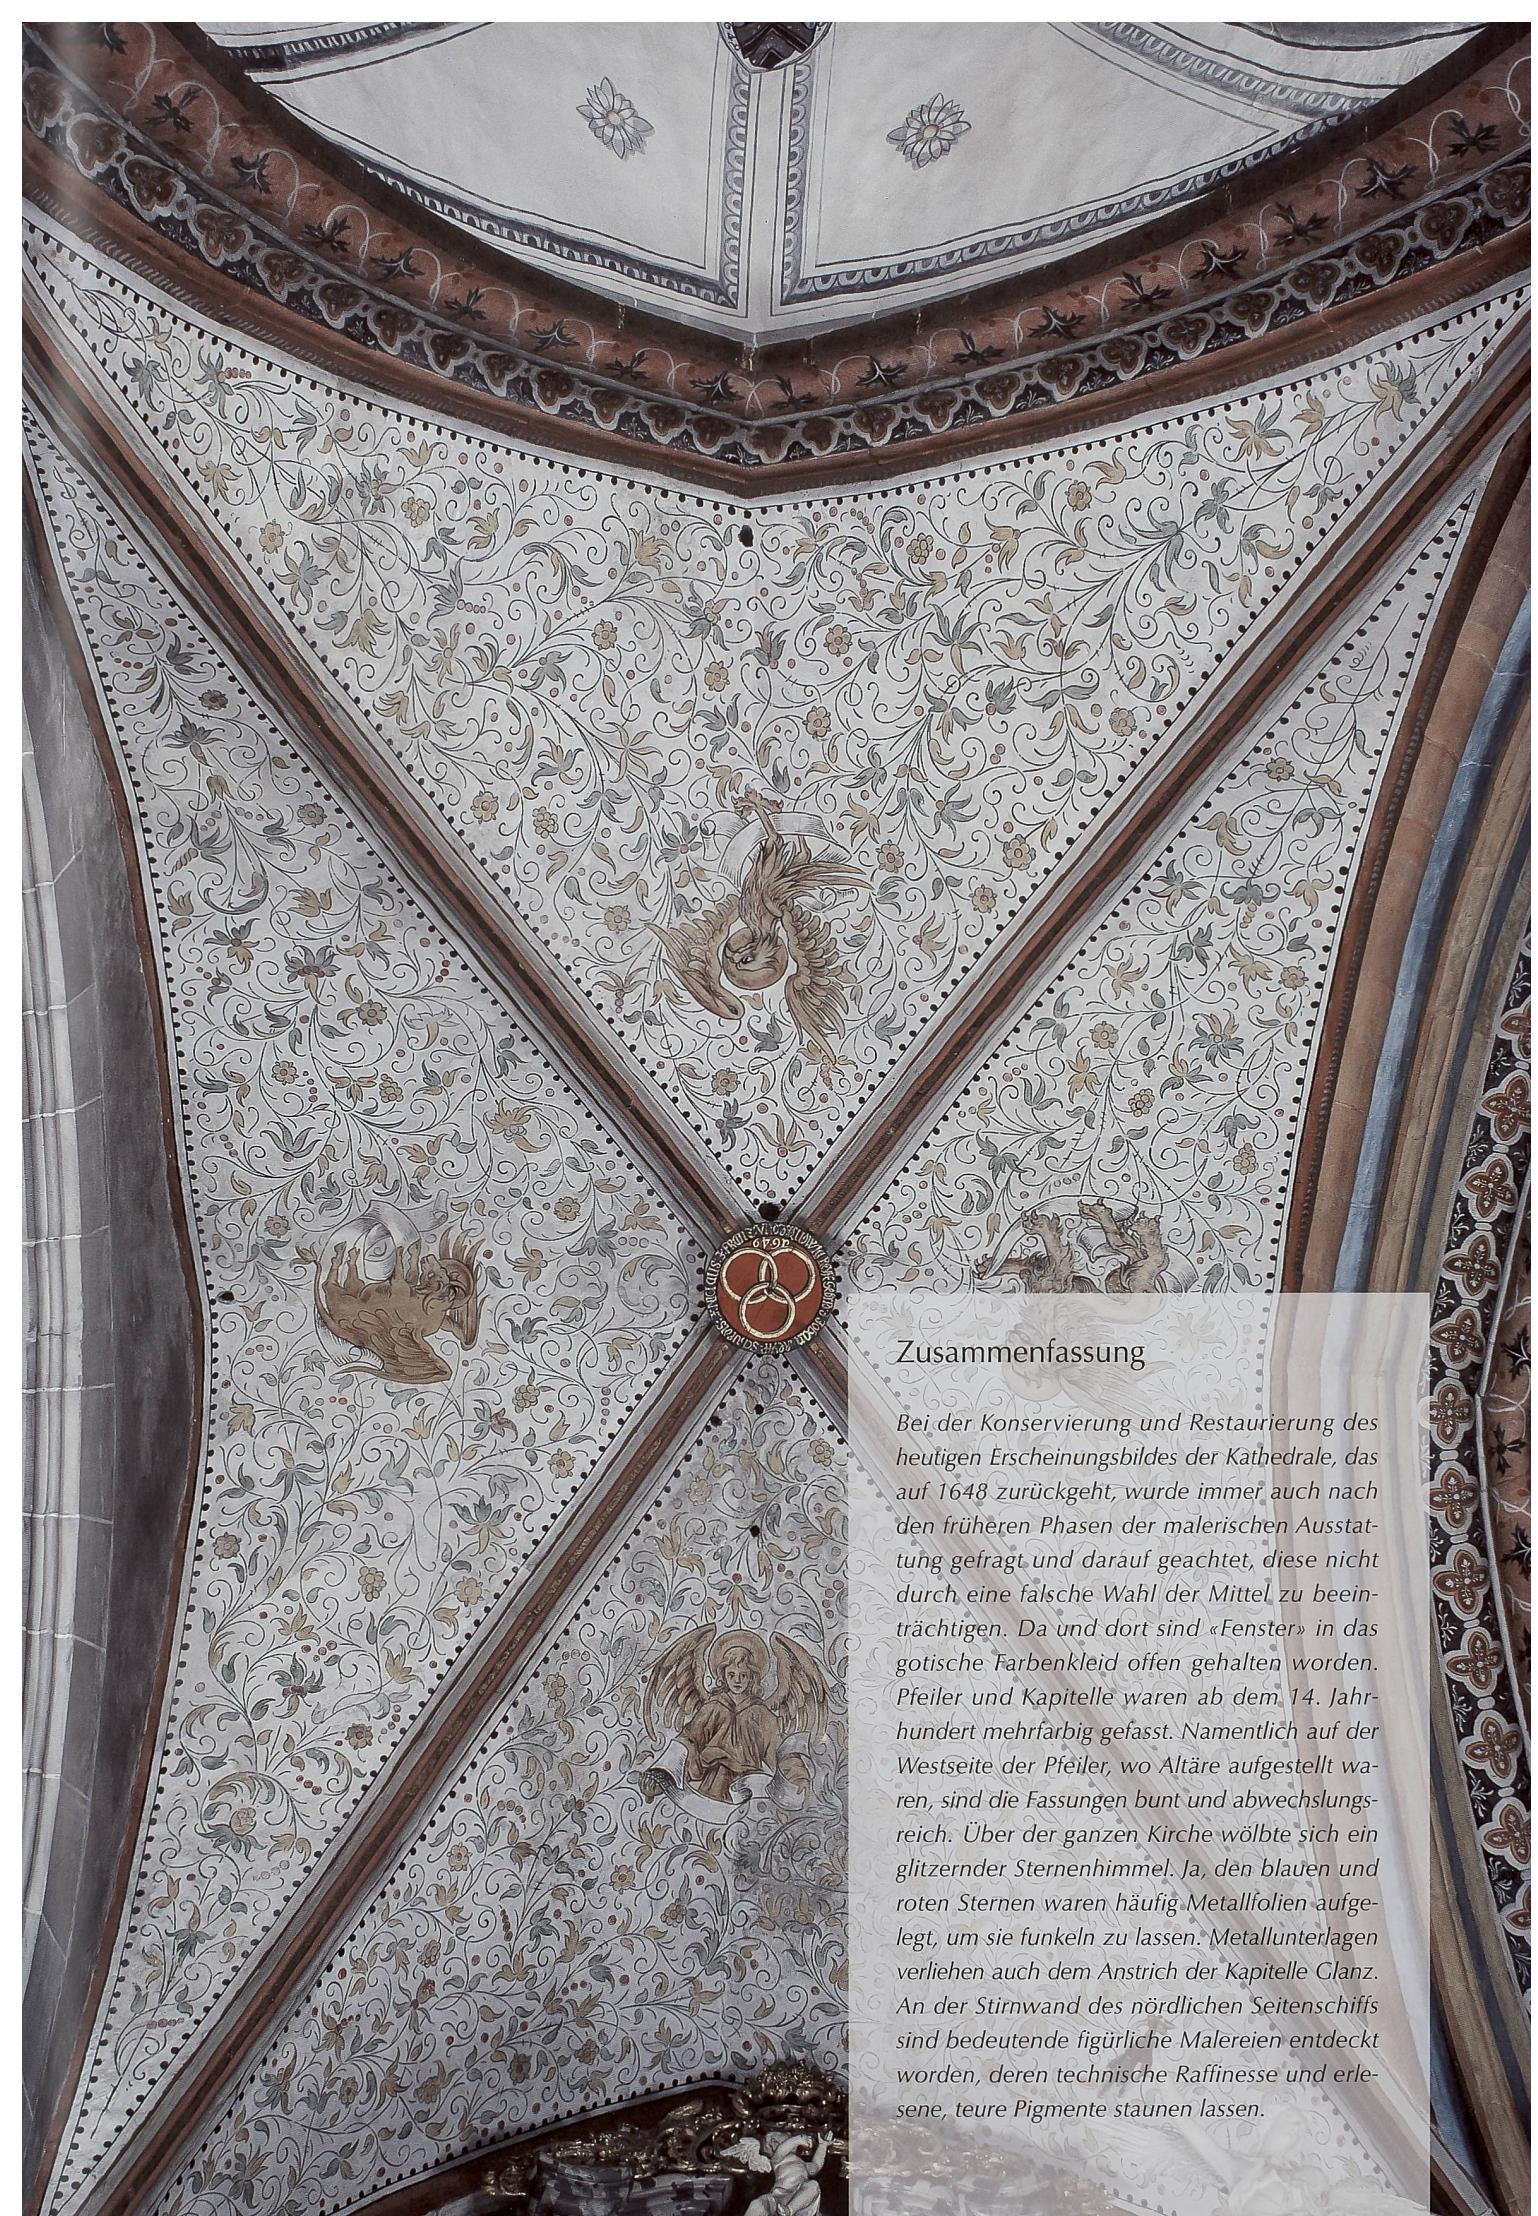
Fig. 151 Voûte de la 1^{re} travée du collatéral nord avec surpeint et reconstitution de Stajessi, sur la base de fragments mis au jour ou laissés en place, notamment sur les arcs.
