| <b>Heft:</b> | 21: La cathédrale Saint-Nicolas : 15 ans de chantier = Kathedrale St. Nikolaus : 15. Jahre Baustelle |

# «... DIE FENSTER ABWISCHEN UND SÄUBERN WIE ES DER BRAUCH IST»

STEFAN TRÜMPLER

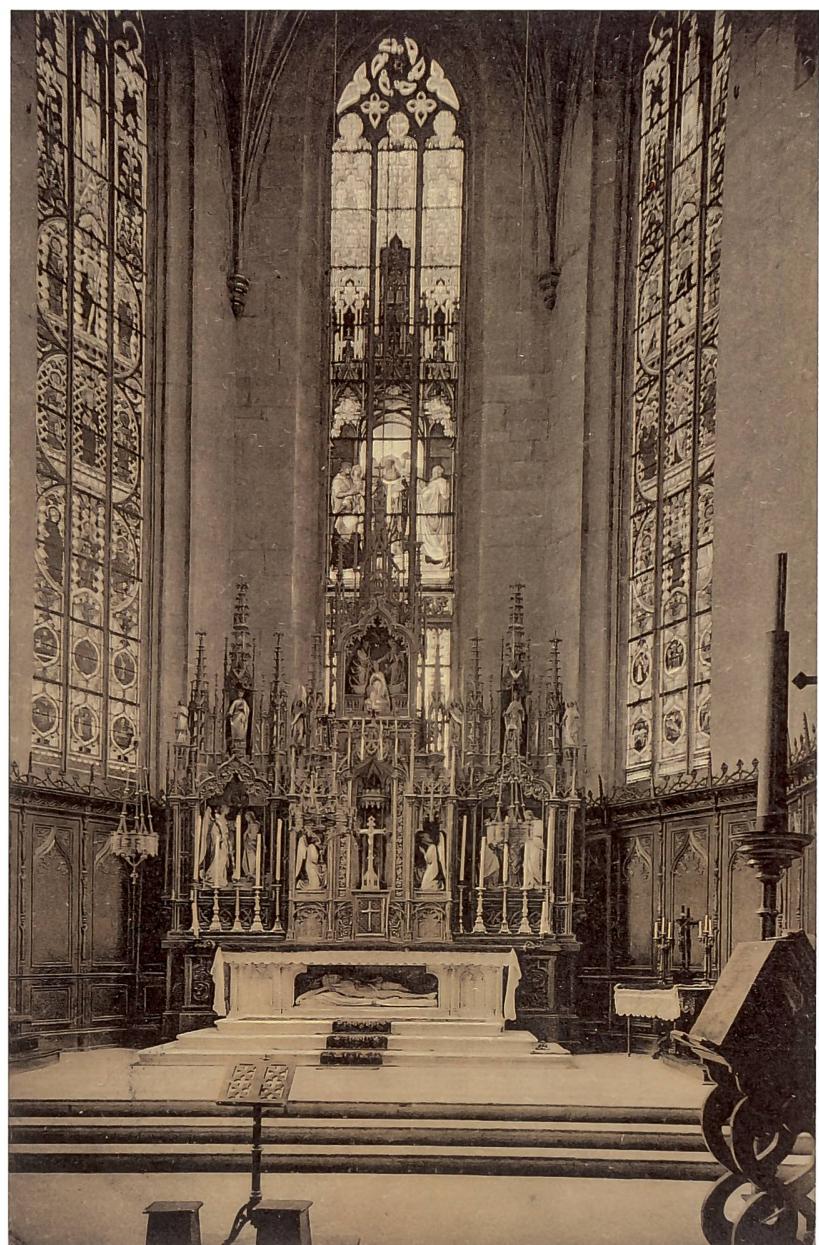
Abb. 159 Historische Aufnahme des Chors mit dem Nikolausfenster von Georg Roettinger im mittleren Fenster und den Fenstern aus Hauterive zu beiden Seiten. Davor der neugotische Altar von Franz August und Eduard Müller, 1876.

einer Anmerkung bedauern sie, dass die erhoffte Überführung der Glasmalereien von Hauterive in die Kollegiatkirche auf sich warten lasse<sup>10</sup>. Die Leere, beziehungsweise die unzeitgemässen Lichtfülle zu überwinden, gelang Weibel dann tatsächlich im Chor mit der von ihm eingeleiteten Transferierung der mittelalterlichen Glasmalereien aus der Abteikirche von Hauterive. Die Bedeutung dieser Aktion in ihrer Motivation und in ihrer ganzen Tragweite zu untersuchen bleibt ein spannendes Desiderat, umso mehr als sie auch die Überführung der Glasmalereien aus Carignan in die Kathedrale vorwegnahm.

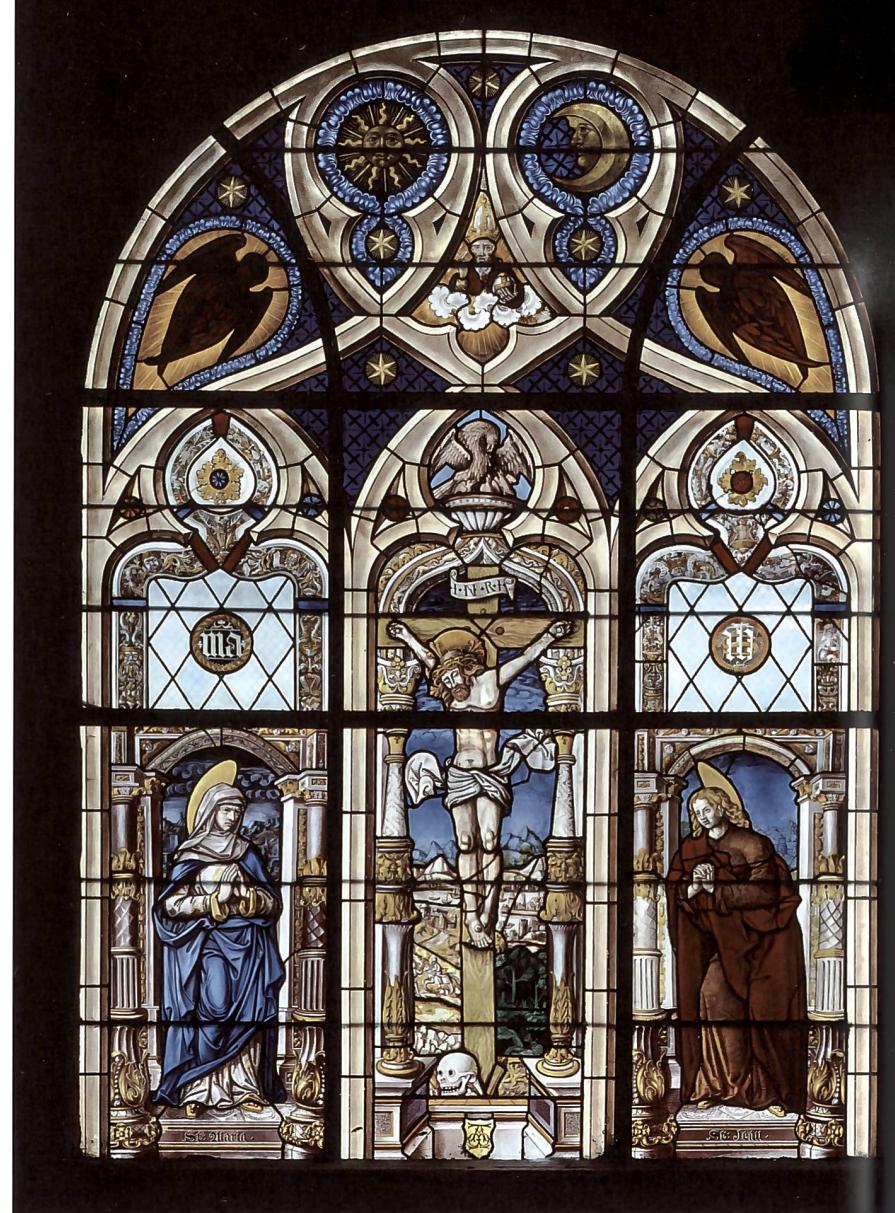
Abb. 160 Kreuzigungsfenster aus der Kirche von Carignan, um 1515, für St. Niklaus erworben 1873.

aus dem Broyebezirk. Das Fenster mit Petrus und Laurentius musste für seinen neuen Platz so stark verkürzt werden, dass die beiden Heiligen nun mit zu kurzen Beinen auf ihrem Thron sitzen und wohl auch Teile der Ornamentverglasung und Inschriften verloren gingen. Beide Glasgemälde wurden von Müller neu verbleit, stark – wenn auch glasmalerisch hervorragend – ergänzt und in neugotisches Rahmenwerk eingefügt. Am Kreuzigungsfenster auf der Nordseite wurden auf der rechten Seite blinde Glasfelder angesetzt, die nur von aussen zu sehen sind, um unterschiedlichen Symmetrien der klassizistischen Aussen- und der Innenseite des Portaljochs Rechnung zu tragen. Diese eigenartige Lösung hatte schon vorher bestanden, wie eine 1874 datierte Planaufnahme der beiden für den «Kunsttransfer» vorgesehenen Fenster über

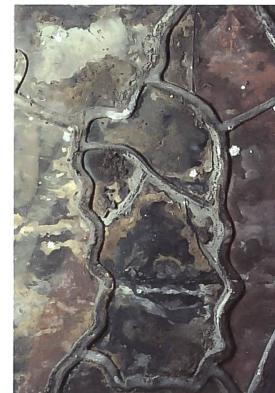
Abb. 161  
Schmutzablagerungen und Korrosionsprodukte auf der Aussenseite des Fensters der Heiligen Petrus und Laurentius (Detail).

Die Voruntersuchungen zur jüngsten Konservierungskampagne der Fenster hatten gezeigt, dass sich die technische Struktur der Glasmalereien mit ihren Verbleiungen aus der Entstehungszeit und den Befestigungselementen wie Windstangen, Eisenrahmen sowie Mörtel- und Gipsfugen in recht gutem Zustand befand. Wenige Glassprünge, einige leichte und unbedenkliche Verformungen der Bleinetze und ausgewaschene Verkittungen waren festzustellen. Die Glasmalereien waren innenseitig vor allem durch Russ- und Staubablagerungen stark verschmutzt. Was jedoch besonders auffiel, war die aussergewöhnliche Kondensation an den Fenstern während der kalten Jahreszeit.

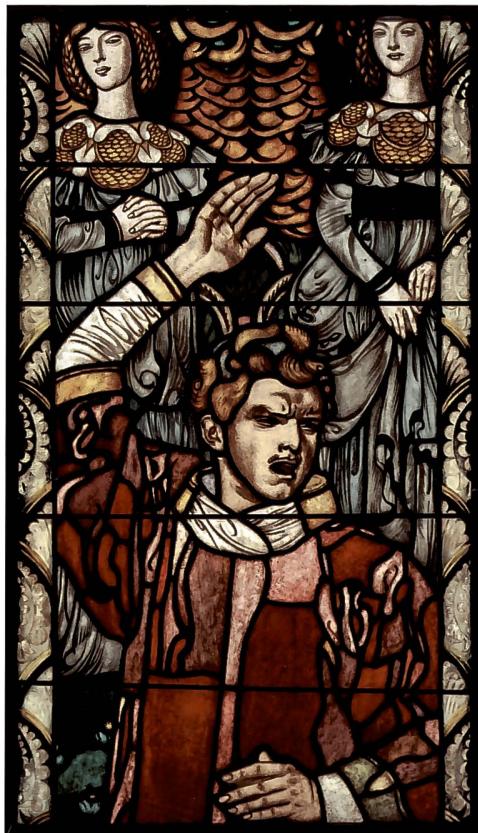
Abb. 163 Fenster der heiligen Diakone und Bischöfe, Entwurf von Józef Mehoffer, Ausführung durch Kirsch & Fleckner (1912-1914), der heilige Diakon Stephanus (Detail), nach der Restaurierung. Bezeichnend ist die spannungsvolle Konturzeichnung.

das «hält» – seines sei aber nicht besser gewesen, weil er die «Patines» (Farben) gemischt habe. An der zweiten Hälfte der Fenster ist jedenfalls auch ein subtiler Wandel der Malweise festzustellen. Gerade die Köpfe zeigen in den ersten sechs Fenstern markante, spannungsvolle Konturzeichnungen auf zurückhaltenden, grauen Flächenlasuren, während in den späteren Darstellungen die Konturlinien in eine reiche Modellierung aus rötlichen Grundtönen eingebettet sind. Dies erinnert an die beiden Traditionen der klassischen Schwarzlottechnik und der malerischen Schmelzfarbentechnik, und daran, dass letztere als weitaus empfindlicher gilt. Anlässlich der jüngsten Restaurierung konnten die Chorfenster in der Werkstatt des Glasmalers und Restaurators Daniel Stettler aus der Nähe betrachtet werden. Eindrücklich zeigte sich, wie stark sie durch die Verluste und die Veränderung ihrer ursprünglich reichen und nuancierten Bemalung betroffen sind – man könnte in dieser Hinsicht fast von Fragmenten sprechen. Immer wieder wird Kritik an diesen Fenstern laut, die teilweise mit den Bildkonzepten Mehoffers und den Vorgaben der Auftraggeber zusammenhängt<sup>19</sup>. Die heute etwas unorganisch konstruiert wirkenden, symbolistischen Kompositionen – Hortensia von Roda spricht von einem «kleinteiligen Netzwerk» – dürften zu Beginn zumindest in ihrem malerischen Ausdruck als geschlossener und harmonischer durchgestaltete Farbfenster den prachtvollen Zyklus abgeschlossen haben.

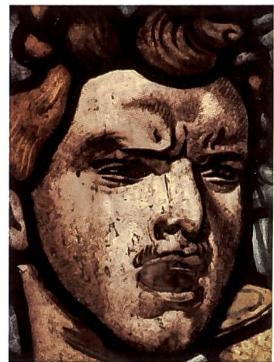
Abb. 164 Kopf des Stephanus mit Schäden an der Schwarzlotbemalung, vor der Restaurierung.

Diese Situation widerspiegelt sich auf den Fenstern Mehoffers. Deren Problem besteht darin, dass Teile der Schwarzlotmalereien und fast alle Schmelzfarben (meistens blau) beschädigt oder ganz verschwunden sind. Konturzeichnungen haben sich aufgelöst, flächige, halb-transparente Zwischentöne sind manchmal entweder nur bruchstückhaft erhalten oder aber undurchsichtig und dunkel geworden. Dadurch sind gewisse Darstellungen nicht mehr lesbar, andere wegen des veränderten Licht-Schattenspiels entstellt. Chemische und physikalische Verwitterungsprozesse sind die Ursachen solcher Schäden. Die Hauptrolle spielt dabei Wasser, das Bestandteile (wie Kalk, Pottasche oder Borax) der aufgeschmolzenen, glasartigen Bemalungen angreifen kann.

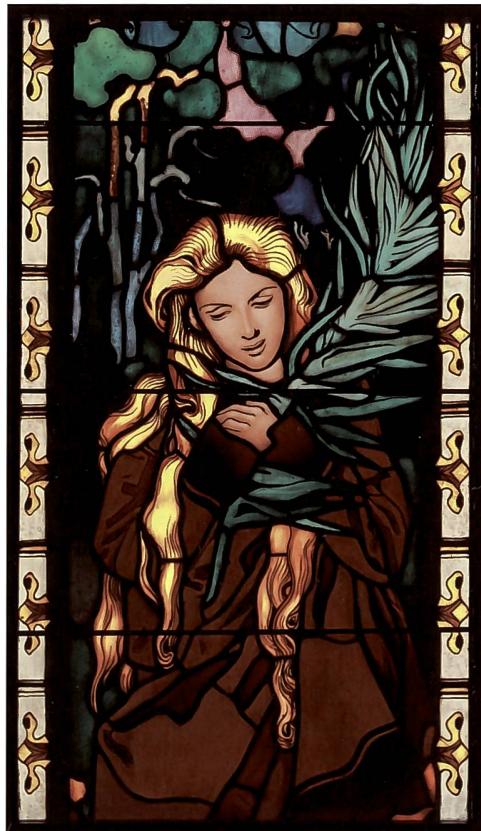
Abb. 166 Märtyrifenster, Entwurf von Józef Mehoffer, Ausführung durch Kirsch & Fleckner, 1898-1901, die heilige Katharina (Detail). Das Gesicht ist mit rötlichen Grundtönen modelliert.

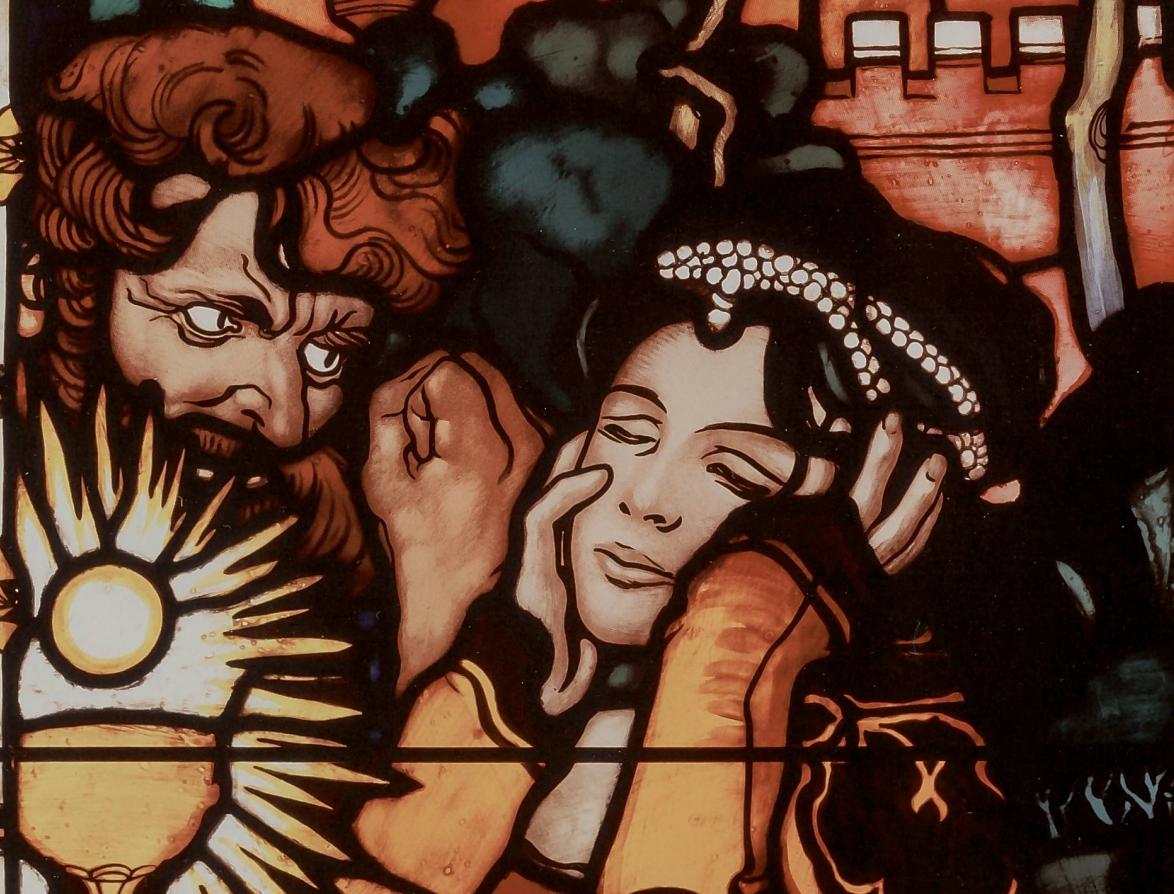
Abb. 167 Märtyrifenster, Entwurf von Józef Mehoffer, Ausführung durch Kirsch & Fleckner, 1898-1901, die heilige Barbara (Detail).
