Heft: 21: La cathédrale Saint-Nicolas : 15 ans de chantier = Kathedrale St.

Artikel: "...die Fenster abwischen und säubern wie es der Brauch ist"

«... DIE FENSTER ABWISCHEN UND SÄUBERN WIE ES DER BRAUCH IST»

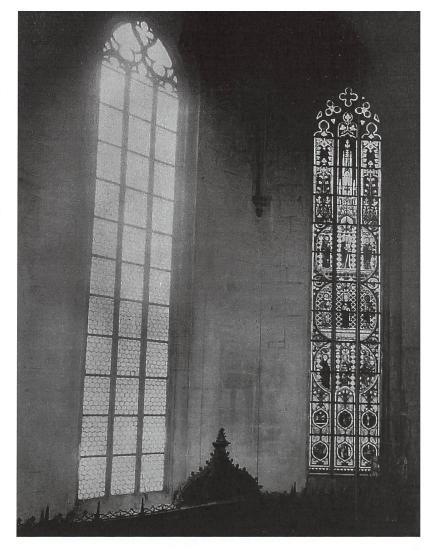
Abb. 158 Historische Aufnahme des Chors, Wabenfenster in der Nordmauer, aus Hauterive überführte gotische Glasmalerei im seitlichen Chorfenster, nach 1856.

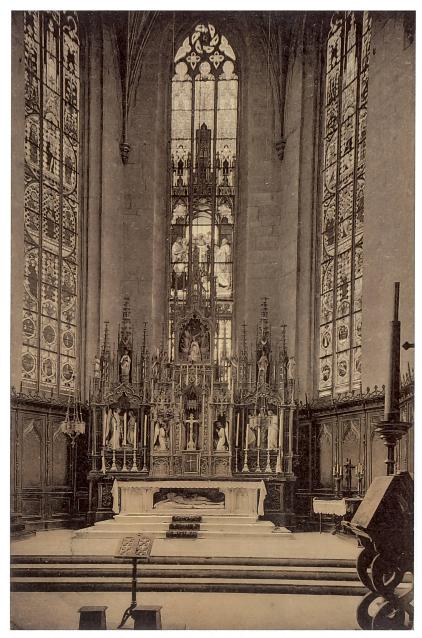
Abb. 159 Historische Aufnahme des Chors mit dem Nikolausfenster von Georg Roettinger im mittleren Fenster und den Fenstern aus Hauterive zu beiden Seiten. Davor der neugotische Altar von Franz August und Eduard Müller, 1876.

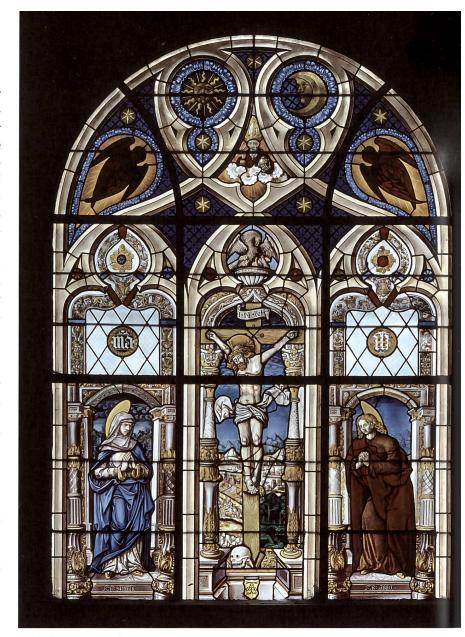
Abb. 160 Kreuzigungsfenster aus der Kirche von Carignan, um 1515, für St. Nikolaus erworben 1873.

aus dem Broyebezirk. Das Fenster mit Petrus und Laurentius musste für seinen neuen Platz so stark verkürzt werden, dass die beiden Heiligen nun mit zu kurzen Beinen auf ihrem Thron sitzen und wohl auch Teile der Ornamentverglasung und Inschriften verloren gingen. Beide Glasgemälde wurden von Müller neu verbleit, stark - wenn auch glasmalerisch hervorragend - ergänzt und in neugotisches Rahmenwerk eingefügt. Am Kreuzigungsfenster auf der Nordseite wurden auf der rechten Seite blinde Glasfelder angesetzt, die nur von aussen zu sehen sind, um unterschiedlichen Symmetrien der klassizistischen Aussen- und der Innenseite des Portaljochs Rechnung zu tragen. Diese eigenartige Lösung hatte schon vorher bestanden, wie eine 1874 datierte Planaufnahme der beiden für den «Kunsttransfer» vorgesehenen Fenster über

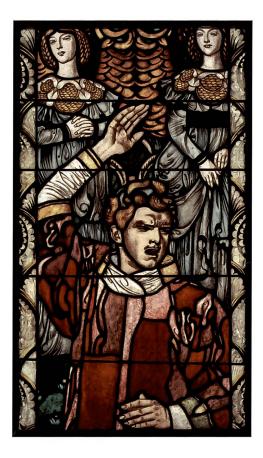
Abb. 163 Fenster der heiligen Diakone und Bischöfe, Entwurf von Józef Mehoffer, Ausführung durch Kirsch & Fleckner (1912-1914), der heilige Diakon Stephanus (Detail), nach der Restaurierung. Bezeichnend ist die spannungsvolle Konturzeichnung.

das «hält» – seines sei aber nicht besser gewesen, weil er die «Patines» (Farben) gemischt habe. An der zweiten Hälfte der Fenster ist jedenfalls auch ein subtiler Wandel der Malweise festzustellen. Gerade die Köpfe zeigen in den ersten sechs Fenstern markante, spannungsvolle Konturzeichnungen auf zurückhaltenden, grauen Flächenlasuren, während in den späteren Darstellungen die Konturlinien in eine reiche Modellierung aus rötlichen Grundtönen eingebettet sind. Dies erinnert an die beiden Traditionen der klassischen Schwarzlottechnik und der malerischen Schmelzfarbentechnik, und daran, dass letztere als weitaus empfindlicher gilt.

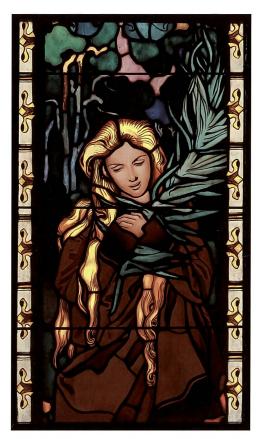
Abb. 166 Märtyrerfenster, Entwurf von Józef Mehoffer, Ausführung durch Kirsch & Fleckner, 1898-1901, die heilige Katharina (Detail). Das Gesicht ist mit rötlichen Grundtönen modelliert.
