Artikel: Bombardierungsschäden an Telephonanlagen bei Luftangriffen in England

Bombardierungsschäden an Telephonanlagen bei Luftangriffen in England

In der Zeitschrift «The Post Office Electrical Eng. Journal» vom Oktober 1942 und Januar 1943 sind zwei interessante Abhandlungen über die Luftangriffe auf England und ihre Auswirkungen auf Telephonanlagen erschienen, die uns von der Luftschutzleitung PTT in einer gekürzten Uebersetzung in freundlicher Weise zur Verfügung gestellt wurden.

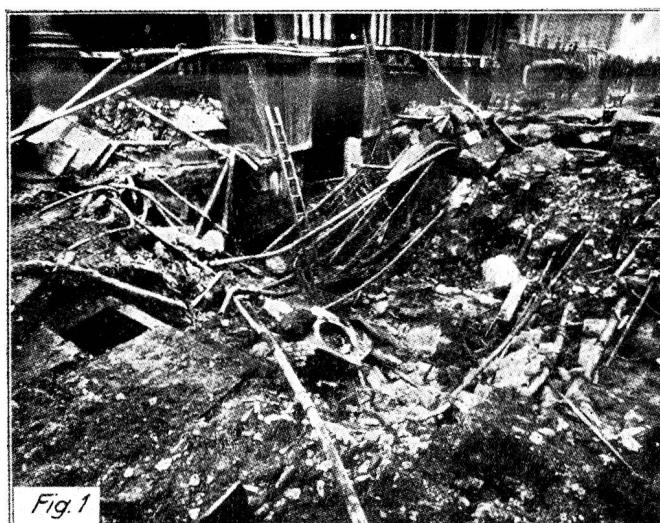
Meistens war das Stadtzentrum die Zielscheibe, und da sich in diesen Strassen die wichtigsten Telephonkabel befinden, waren die Auswirkungen entsprechend gross. Fig. 1 und 2 zeigen solche Kabelschäden. Nicht immer befanden sich die Beschädigungen beim Bombenkrater selbst, sondern man fand Fehler in beträchtlicher Entfernung von der Einschlagstelle. Verschiedentlich wurden Kabel phantastisch gestreckt, gebogen sowie flachgedrückt, ohne aber wesentliche Fehler zu verursachen. Anderseits traten Störungen auf, obwohl bei oberflächlicher Untersuchung die Kabel unbeschädigt schienen. Die Spleißstellen waren oft zerrissen und Bleimuffen 180 m vom Bombenkrater entfernt beim Eintritt in die Rohrleitung aufgestaucht.

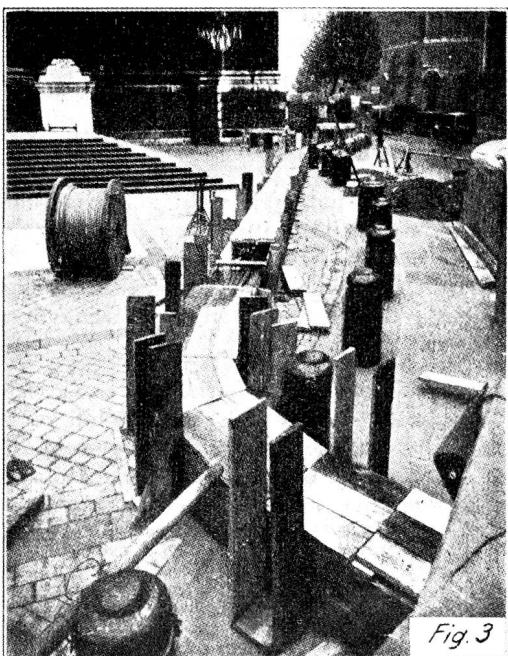
Um Kabelschäden rasch möglichst zu beheben, sind vielfach behelfsmässige Mittel zur Anwendung gekommen. Fig. 3 zeigt, wie z. B. die Kabelschadenstelle in einem Bombenkrater durch oberirdisch gezogene Kabel umgangen wurde. War eine Umgehung nicht möglich, so wurde in dringenden Fällen der Krater mit Brettern überbrückt und die neuen Kabelstücke über diese Brücke geführt. Meistens liegen die Kabel in weniger als 6 m Tiefe, aber auch diese Tiefe schützt die Kabel nicht immer vor Bomben. Den Kabelschäden in eingestürzten Untergrundbahntunnels war schwer beizukommen. Die Tunnels sind mehrfach vollständig zugeschüttet worden. Einsturzgefahr, Ueberschwemmungen, schlechte Luft und andere Umstände bedrohten die Arbeiter und erschwerten die Reparaturen.

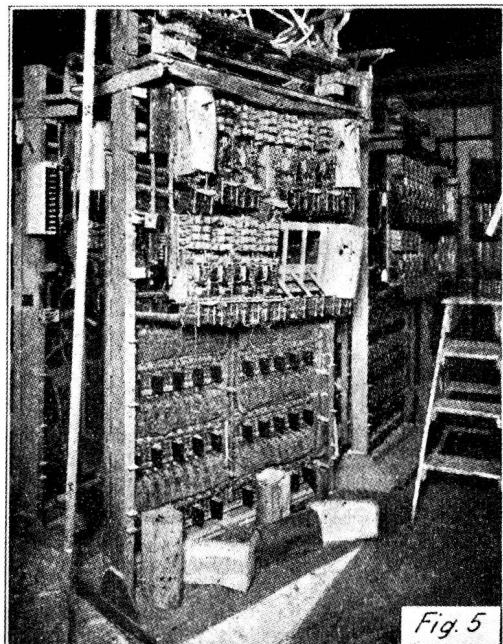
Fig. 5

ten. Als in der Nähe einer Zentrale einige Häuser zerstört wurden, drang durch die zerschlagenen Fenster der Zentrale eine solche Staubmasse ein, dass ein grosser Teil der Schaltmagnete nicht mehr arbeiten konnte. Um die Wähler und Kontaktbänke vom Staub zu reinigen, wurde eine neue Technik ausprobiert. Die Methode bestand darin, dass man die verstaubten Wähler mit Pressluft, gemischt mit Dekalin, ausblies. Die Methode erwies sich derart befriedigend, dass ein tragbares Gebläse angeschafft wurde. Später benützte man diese Ausrüstung zur Reinigung von Apparaten in drei Zentralen, welche stark unter Staub gelitten hatten. Eine Idee von den Schäden an Telephonanlagen, verursacht durch hochexplosive Bomben, gibt Fig. 5.

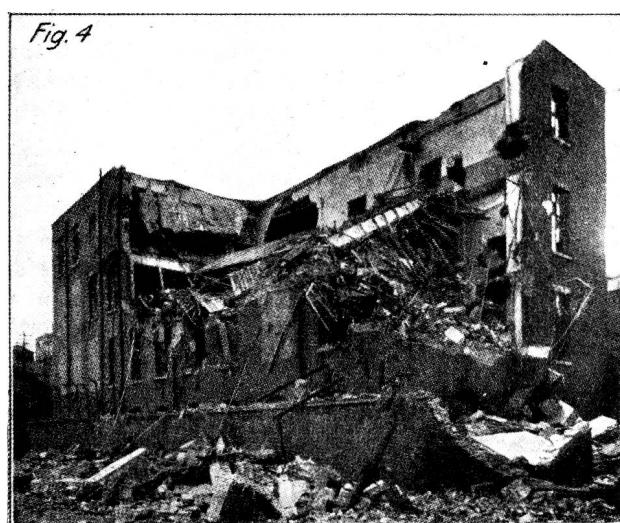
Fig. 4

Obwohl die Telephongebäude in der Regel gute Stahlbauten sind, halten nicht alle einer Bombardierung stand. Welche Verheerung eine Bombe an einem Tele-

phongebäude anrichten kann, zeigt Fig. 4. Um das Tageslicht soviel als möglich auszunützen, sind die Wählersäle in den obersten Stockwerken untergebracht, Luftkonditionieranlagen sollen die Automatenräume in gewöhnlichen Zeiten möglichst staubfrei hal-
