Artikel: Autoroute Genève-Lausanne

Autoroute Genève–Lausanne

Mesures de conservation et de protection de la nappe d'eau souterraine du Fresne-La Nantouse (communes de Nyon et de Prangins)

E. Bosset, Dr ès sc., inspecteur des eaux du canton de Vaud, Lausanne

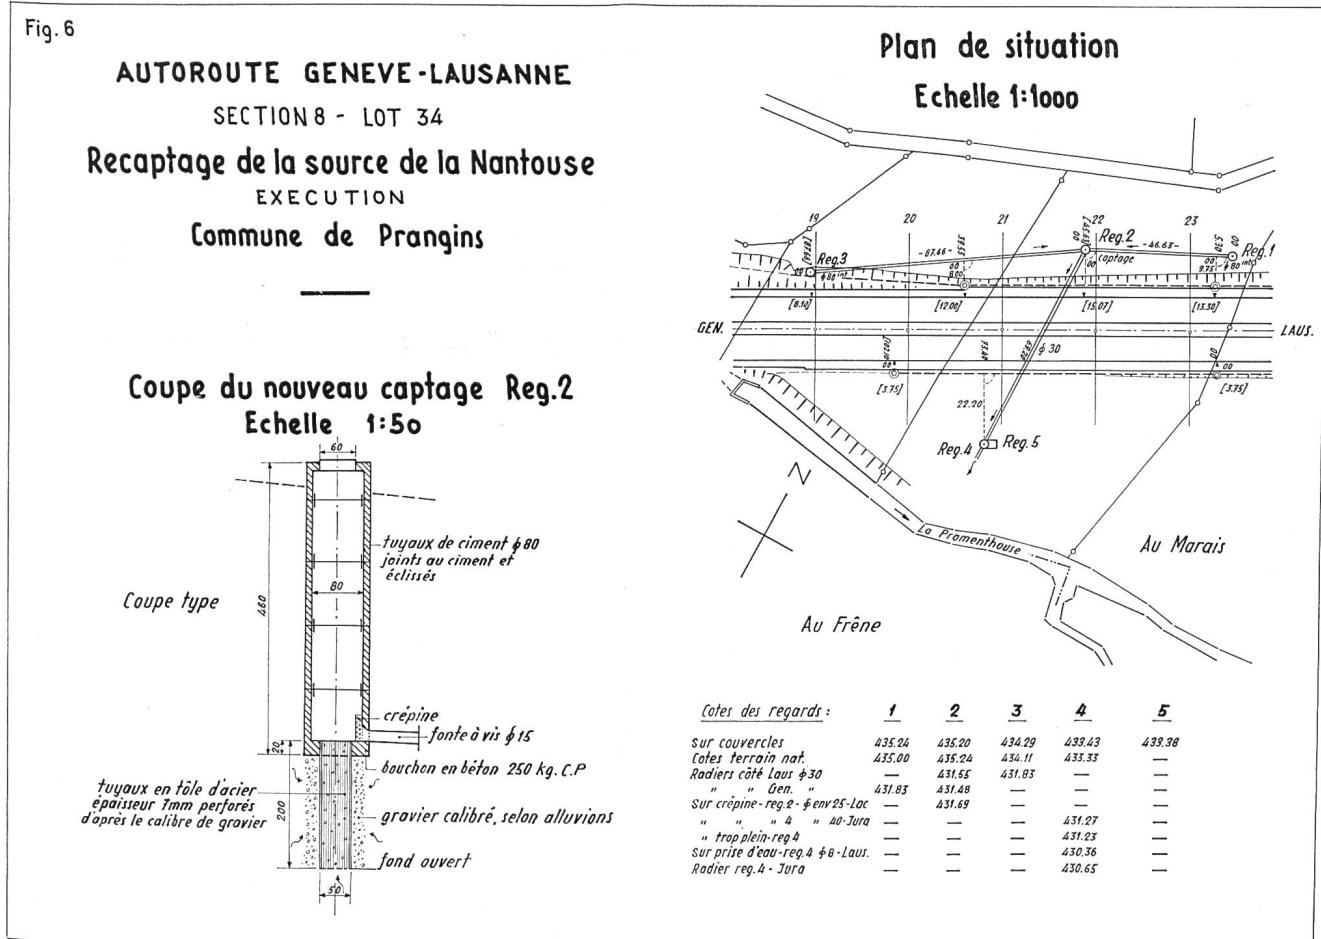
Fig. 6. Recaptage de la source de la Nantouse, coupe du nouveau captage Reg. 2 et plan de situation

utilisés n'ayant pas été lavés), il fallut chlorer cette eau durant plusieurs mois. Dans la région du captage de la Nantouse, où l'autoroute est construite dans une tranchée (pratiquement à niveau du terrain à l'aval), les sondages (8/6, PQ21—22, P23A et PQ24) ont montré qu'il est possible de remplacer le captage coupé par l'autoroute, par un nouvel ouvrage situé en amont de celle-ci. Le nouveau captage a été réalisé sous forme d'un puits filtrant, auquel ont été raccordés peu après deux bras drainants opposés (figure 6). Aussi bien dans la région du captage du Fresne que dans celle du captage de la Nantouse, l'évacuation par canalisations profondes des eaux de ruissellement des chaussées à revêtement bétonné de l'autoroute a dû être bannie, afin d'éviter d'assécher les sources. Cette évacuation est assurée par un caniveau en béton disposé au niveau du terrain, au pied du talus, présentant les longueurs suivantes: dans le secteur Regnue—au Fresne, 634 m en amont et 651 m en aval de l'autoroute, dès la route Duillier—Coin-sins précédant la colline de Regnue jusqu'à la Promenthouse; dans la région du captage de la Nantouse, 262 m en amont et 211 m en aval de l'autoroute, dès le profil PQ24 jusqu'à la Promenthouse, une partie des eaux collectées et celles des canalisations côté Lausanne étant évacuées directement à la rivière, dès ce profil. Les dimensions des caniveaux étanches sont de 120 × 16 cm, respectivement
