Artikel: Mure e alluvioni in Val Poschiavo : analisi storiche e attuali della Val Varuna
Autor: Paravicini, Gianni
DOI: <https://doi.org/10.5169/seals-47279>

Mure* e alluvioni in Val Poschiavo

Analisi storiche e attuali della Val Varuna

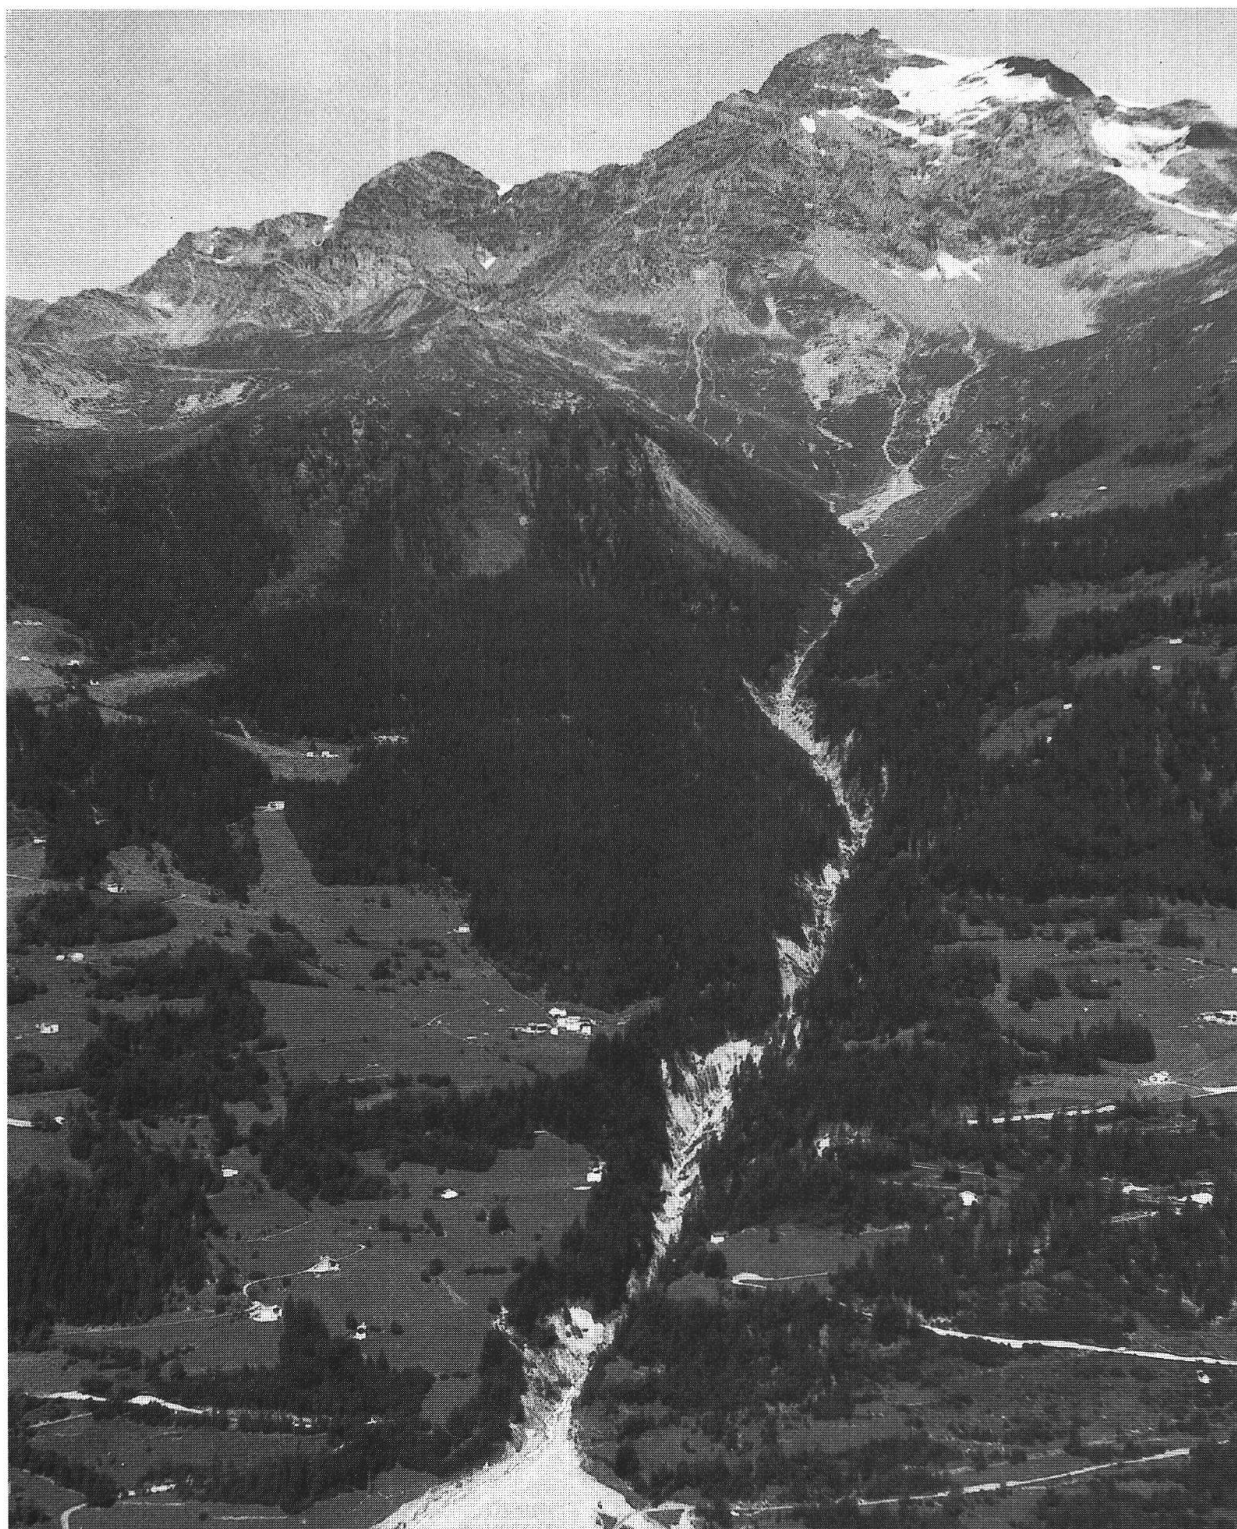
La Val Varuna dopo le mure del luglio 1987. Sotto le rocce del Piz Varuna si riconosce una superficie innevata fino a tarda estate. Qui si trova la zona dove hanno avuto origine le diverse mure. La Val Varuna venne erosa a partire da 2700 metri fino all'inizio del cono di deiezione a 1180 metri e lungo certi tratti fino ad una profondità di 10 metri. La maggior parte del materiale rimosso venne depositato sul cono (foto A. Godenzi, Coira).

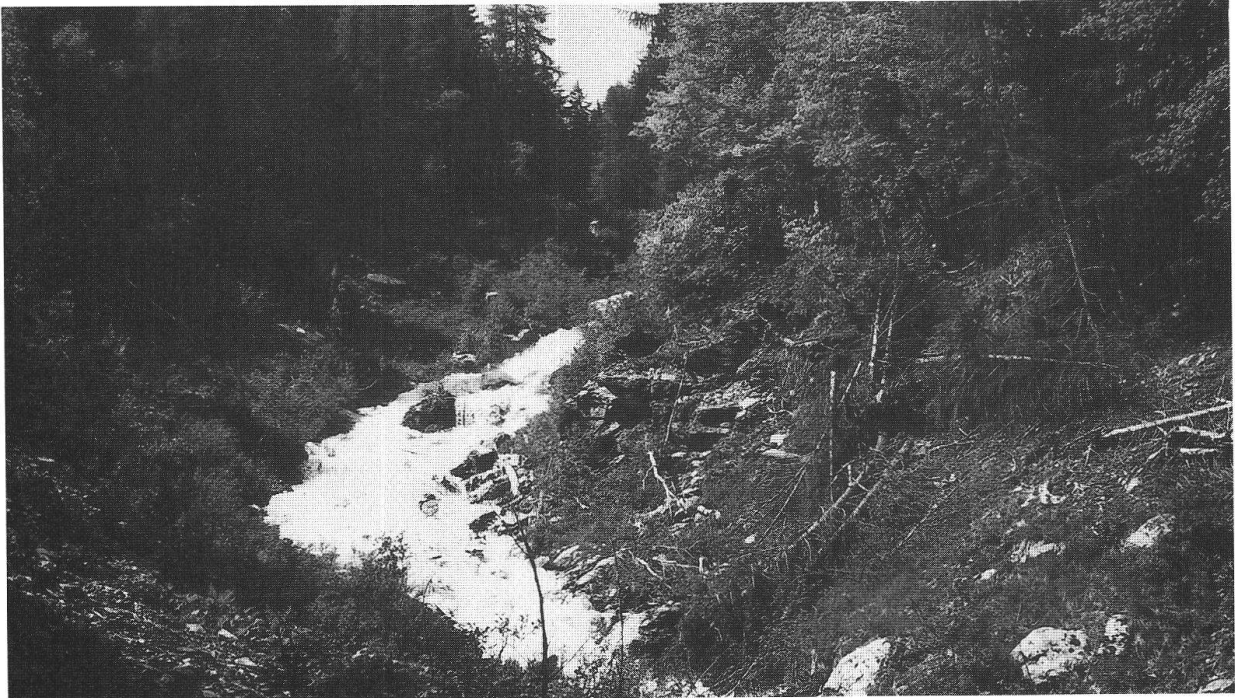
Situazione prima del maltempo 1987

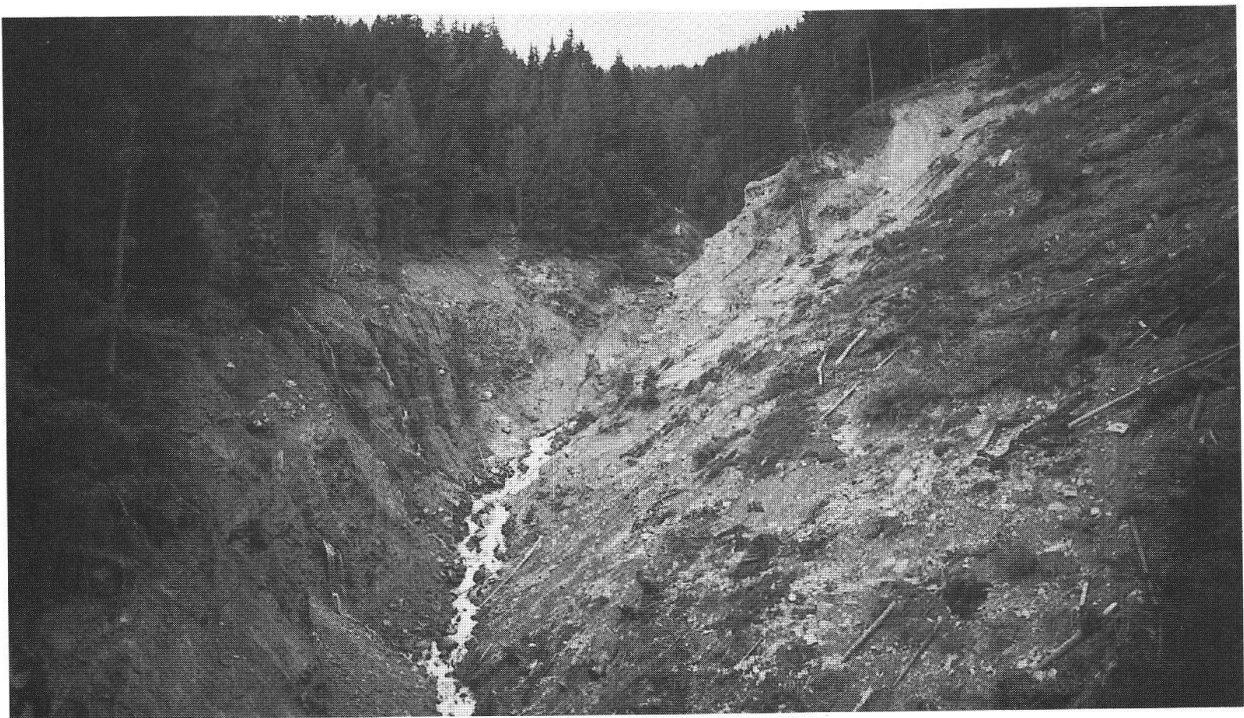
Il medesimo tratto fluviale dilavato con i fianchi resi instabili dalle due catastrofi del 1987. La profondità erosiva in questo punto raggiunge gli 8 metri circa, e la capacità erosiva $300 \text{ m}^3/\text{m}$.

punti il fondo del fiume venne abbassato fino a 10 metri con una conseguente destabilizzazione dei ripidi fianchi laterali.

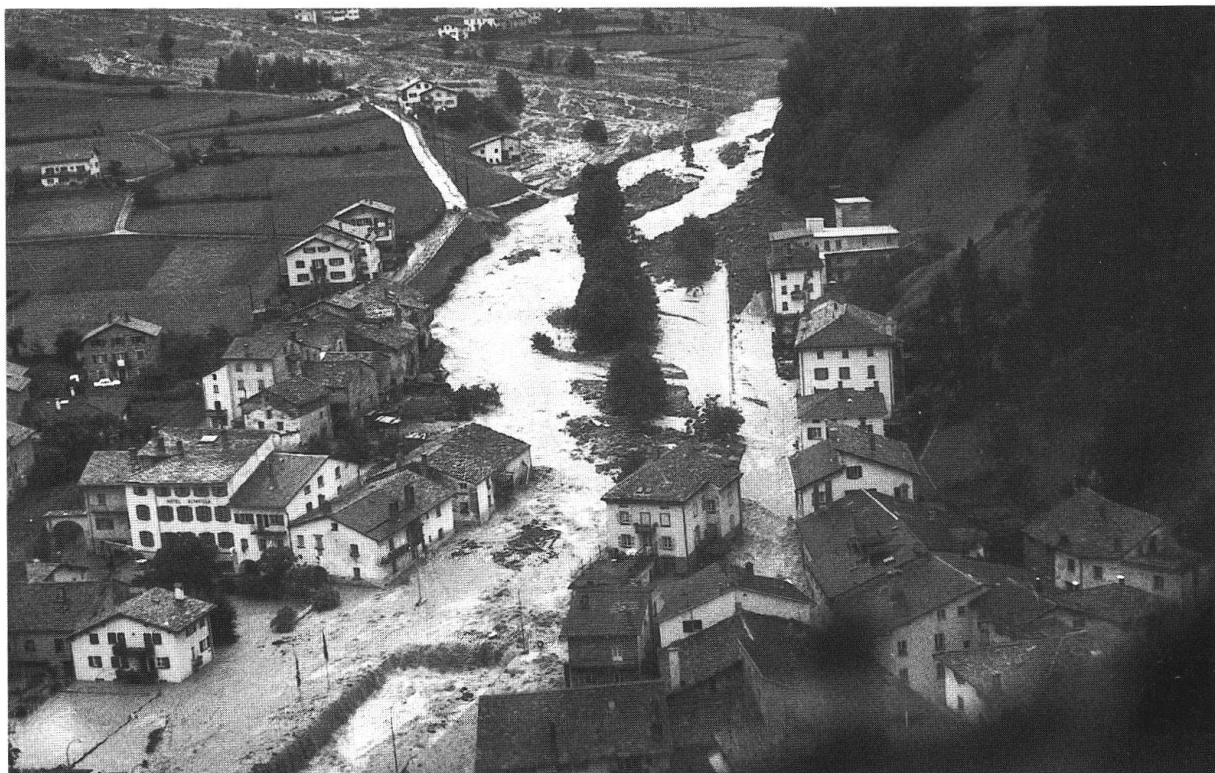
Situazione del fiume Poschiavino il 19 luglio 1987 al mattino nella parte nord di Poschiavo. Il letto del fiume riempito da detriti deviò l'acqua nelle strade del paese. Sopra a sinistra è visibile il cono della Val Varuna coperto da detriti delle mure.
(Foto aerea di A. Riedo, Poschiavo)

poco tempo il fiume che era in piena. Il letto del fiume, che prima del paese di Poschiavo presenta una forte diminuzione della pendenza, subì un rialzo di alcuni metri in poco tempo. Il ponte in cemento armato all'inizio del paese edificato troppo basso facilitò probabilmente lo sbarramento del corso del Poschiavino, che straripò nelle vie del paese con tutta la sua potenza distruttrice. Altre mure peggiorarono la situazione di crisi instauratasi durante la notte di quel tragico 19 luglio.

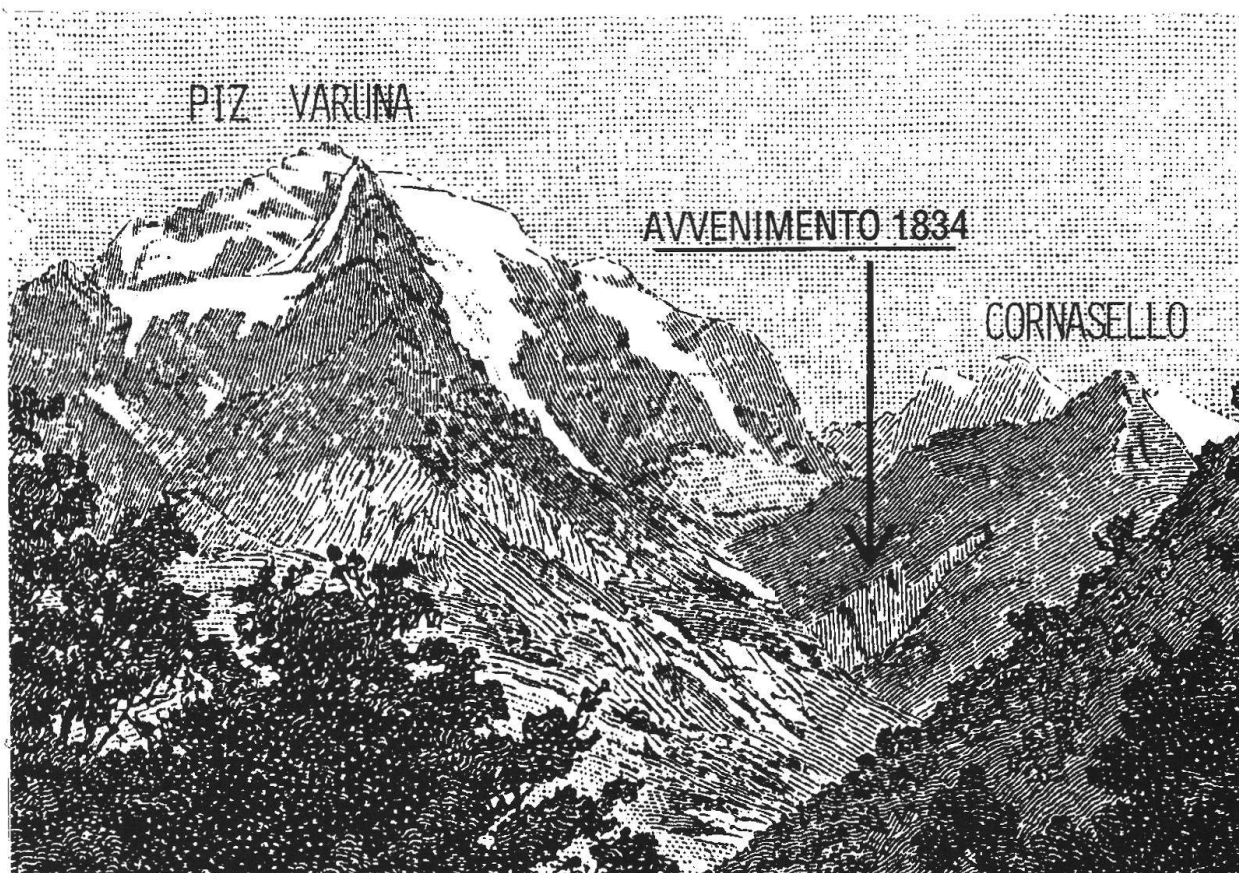
Particolare di una silografia di J. Weber del 5 sett. 1887. Al disotto del Curnasel sono riconoscibili le tracce erosive del 1834.

Su una incisione di J. Weber dell'anno 1887 sono riconoscibili le tracce erosive di quell'avvenimento. La mura abbassò il fondo lungo tutto il letto del fiume in misura considerevole, ciò che causò in differenti luoghi degli scoscendimenti, più o meno importanti. I detriti mobilitati vennero convogliati in varie ondate nel Poschiavino in piena e causarono uno sbarramento con le medesime conseguenze registrate nel 1987. Nel pomeriggio del 27 agosto 1834 alle ore quattro un testimone oculare, che si trovava sul lato opposto della Val Varuna, ha osservato e descritto l'ultima potente mura con le seguenti parole:
