| Artikel: | Mure e alluvioni in Val Poschiavo : analisi storiche e attuali della Val Varuna |

Mure* e alluvioni in Val Poschiavo Analisi storiche e attuali della Val Varuna

Questo studio dell'ing. Gianni Paravicini (Kant. Tiefbauamt Luzern, Abteilung Brücken- und Wasserbau) sulle mure, cioè le colate di detriti in Val Varuna, eseguito con la collaborazione del dott. Dieter Rickenmann e del dott. Markus Zimmermann (Versuchsanstalt für Wasserbau Hydrologie und Glaziologie der ETH 8092 Zürich) è stato pubblicato sulla rivista specializzata «Wasser energie luft, n. 5/6, 1990 (Schweizerischer Wasserschaftsverband, Rütistrasse 3A, CH-5401 Baden)» ed in seguito tradotto in italiano da Davide Compagnoni, che ha curato la consulenza scientifico-geologica. Nell'articolo si analizzano le cause e gli effetti che hanno portato all'alluvione di Poschiavo del 1987, si illustrano le costruzioni idrauliche del passato e i provvedimenti attuali. Nuova rispetto al testo originale è la tabella riassuntiva delle mure e delle valanghe della Val Varuna documentata dal 1566 al 1991.

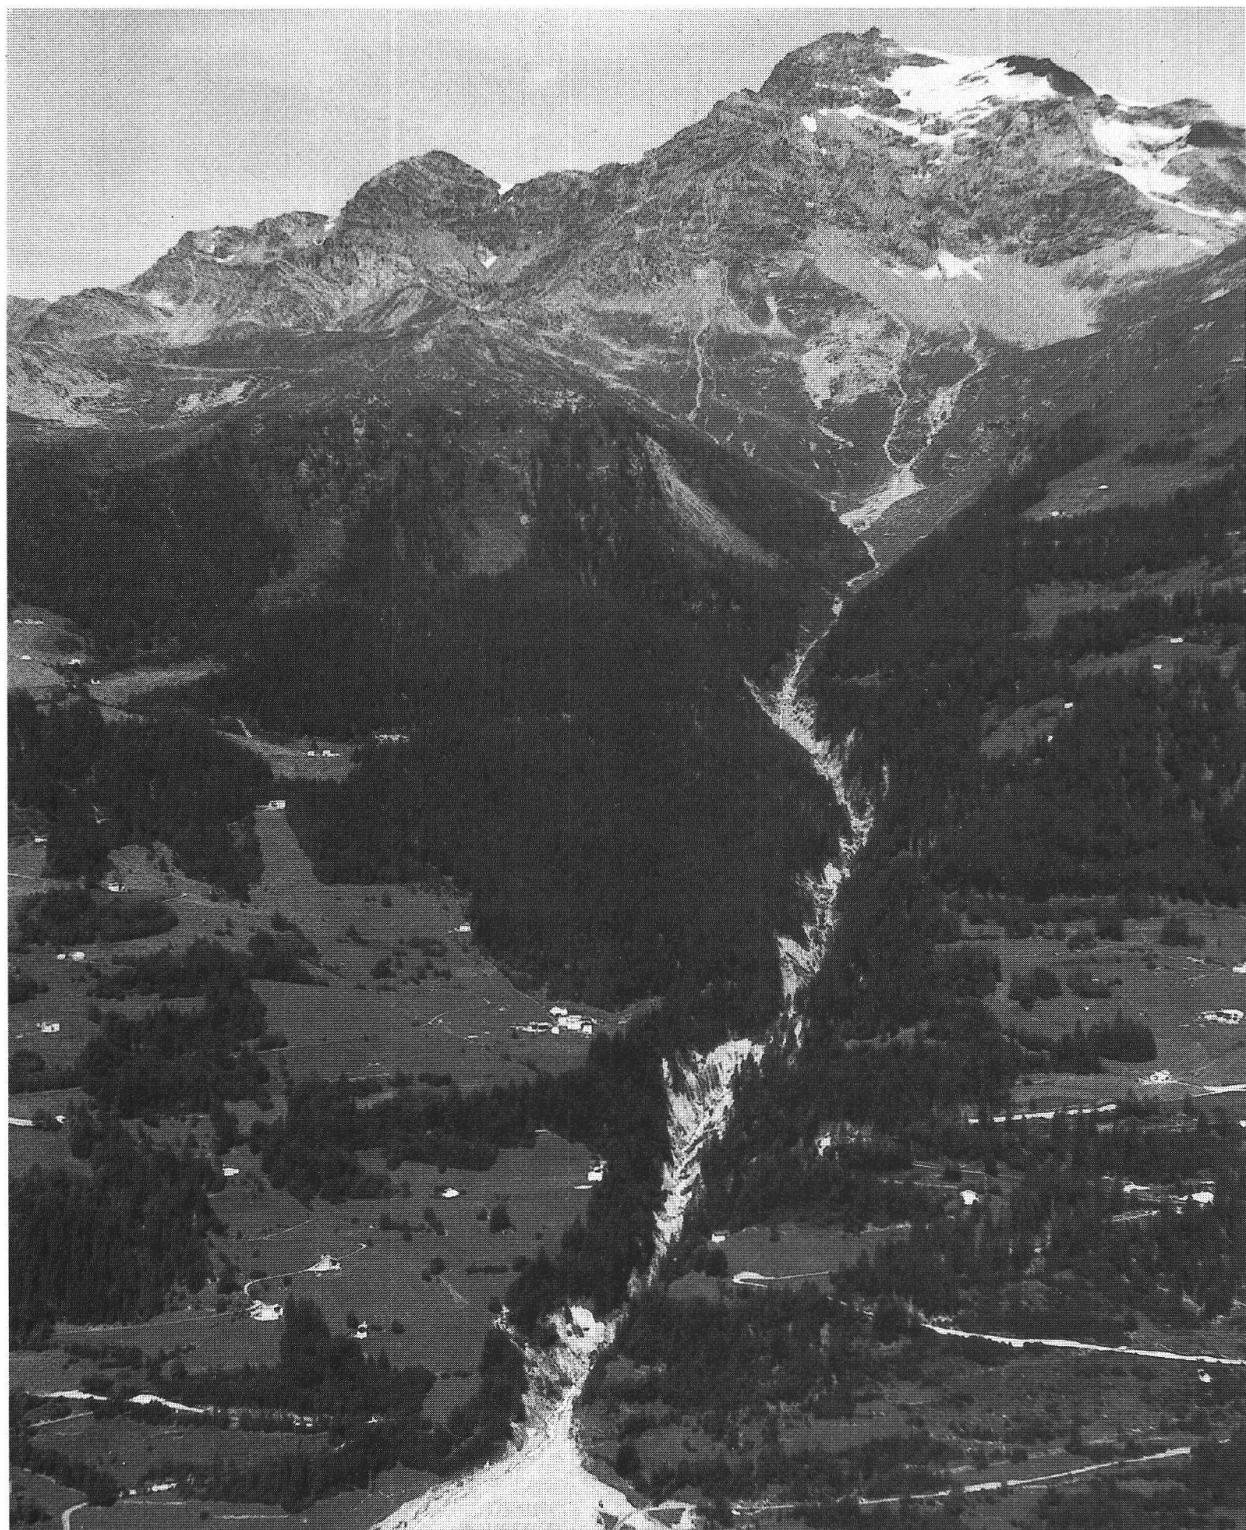
La Val Varuna dopo le mure del luglio 1987. Sotto le rocce del Piz Varuna si riconosce una superficie innevata fino a tarda estate. Qui si trova la zona dove hanno avuto origine le diverse mure. La Val Varuna venne erosa a partire da 2700 metri fino all'inizio del cono di deiezione a 1180 metri e lungo certi tratti fino ad una profondità di 10 metri. La maggior parte del materiale rimosso venne depositato sul cono (foto A. Godenzi, Coira).

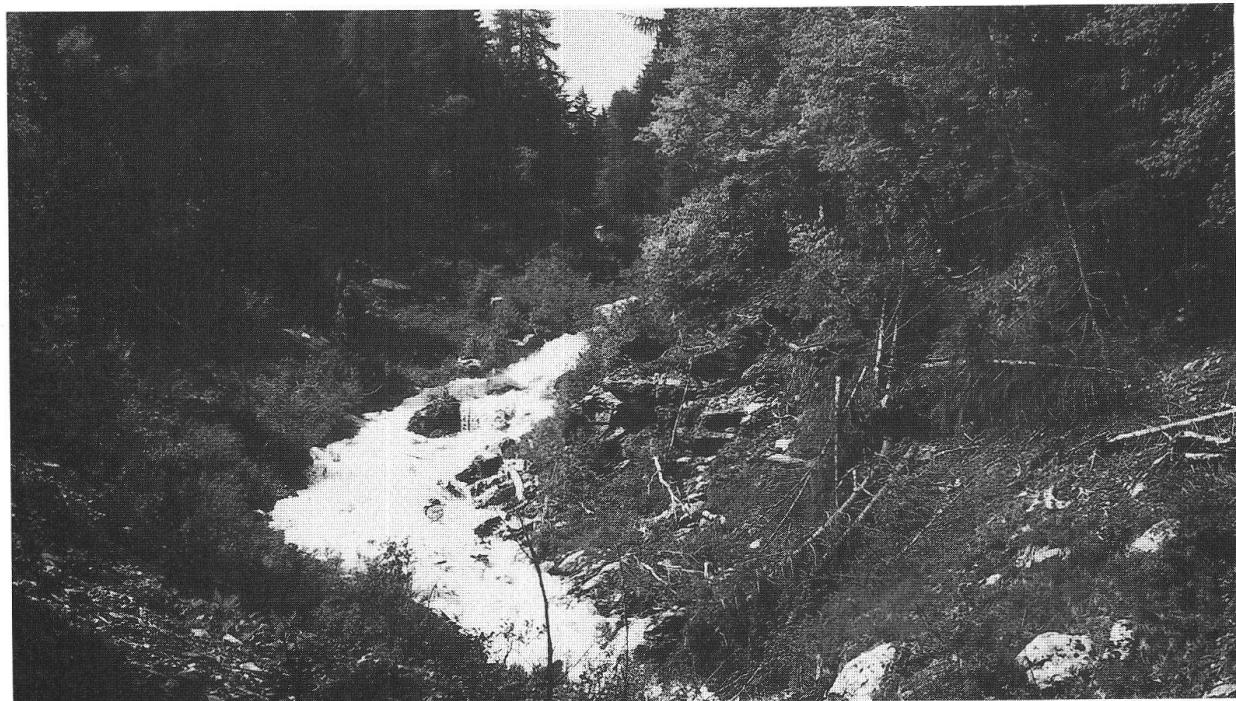
Effetti erosivi delle mure lungo la Val Varuna

Situazione prima del maltempo 1987

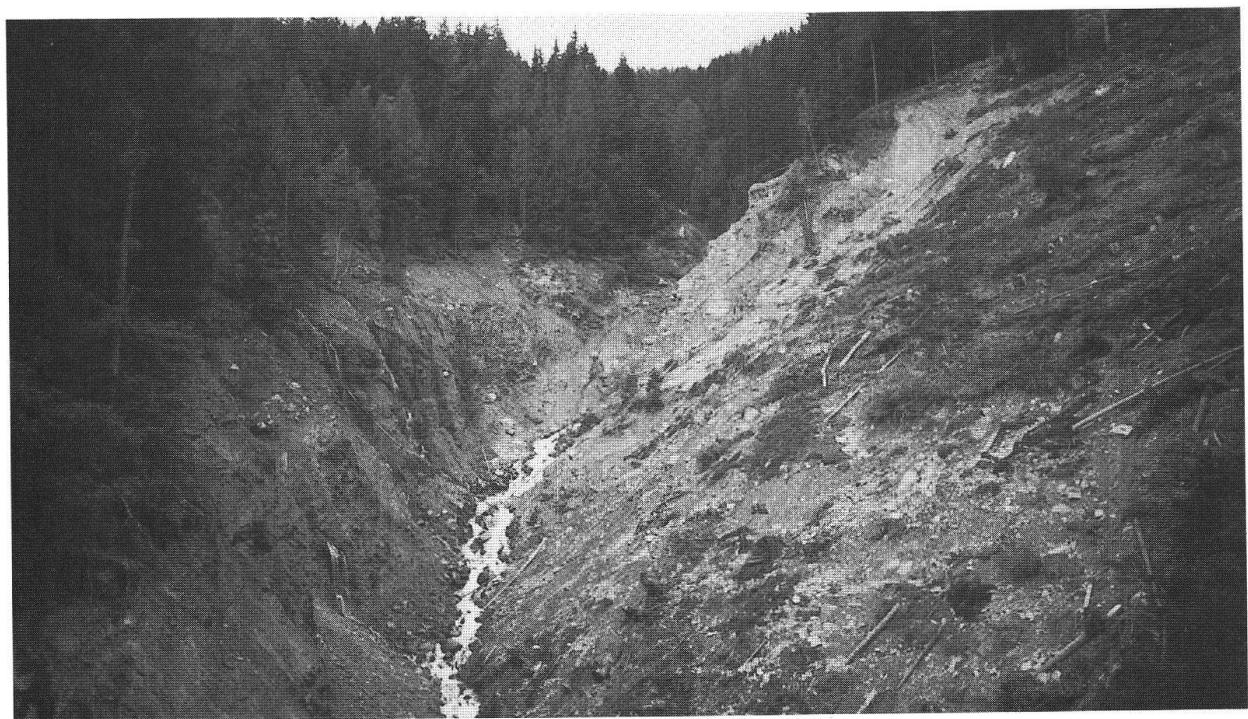
Il medesimo tratto fluviale dilavato con i fianchi resi instabili dalle due catastrofi del 1987. La profondità erosiva in questo punto raggiunge gli 8 metri circa, e la capacità erosiva 300 m³/m.

punti il fondo del fiume venne abbassato fino a 10 metri con una conseguente destabilizzazione dei ripidi fianchi laterali.

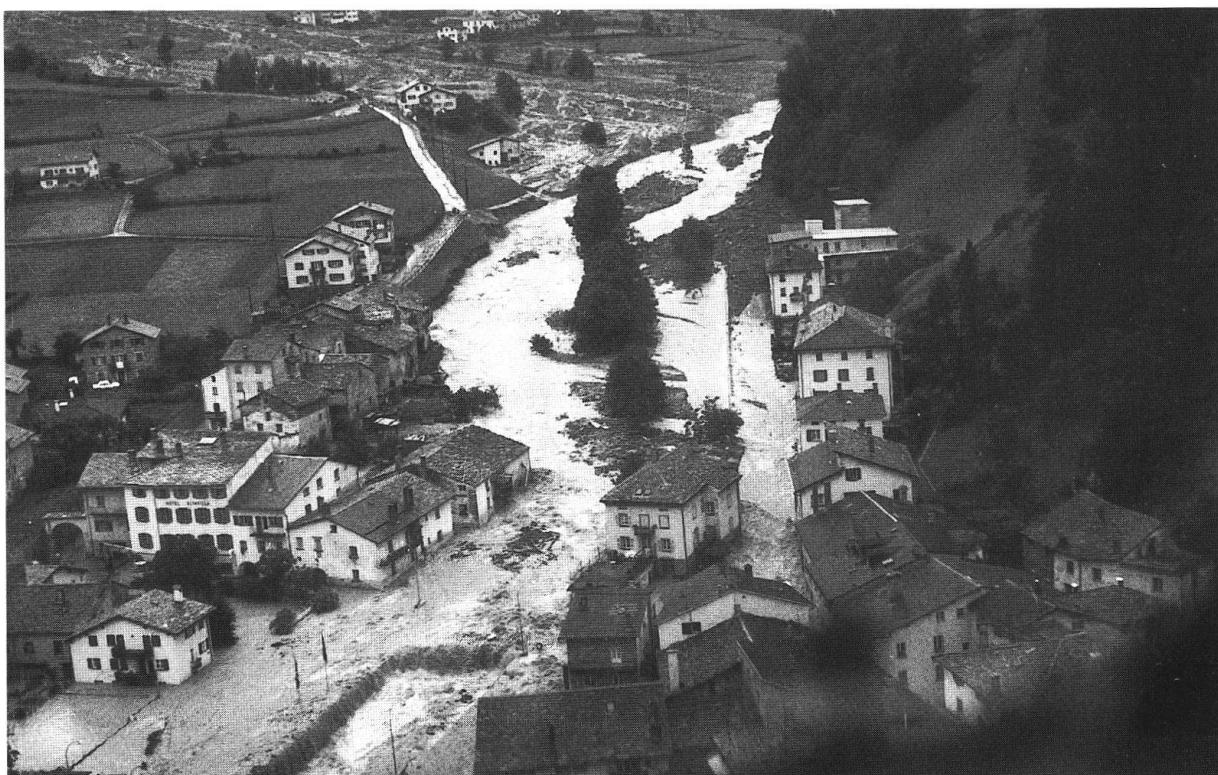
Situazione del fiume Poschiavino il 19 luglio 1987 al mattino nella parte nord di Poschiavo. Il letto del fiume riempito da detriti deviò l'acqua nelle strade del paese. Sopra a sinistra è visibile il cono della Val Varuna coperto da detriti delle mure.
(Foto aerea di A. Riedo, Poschiavo)

poco tempo il fiume che era in piena. Il letto del fiume, che prima del paese di Poschiavo presenta una forte diminuzione della pendenza, subì un rialzo di alcuni metri in poco tempo. Il ponte in cemento armato all'inizio del paese edificato troppo basso facilitò probabilmente lo sbarramento del corso del Poschiavino, che straripò nelle vie del paese con tutta la sua potenza distruttrice. Altre mure peggiorarono la situazione di crisi instauratisi durante la notte di quel tragico 19 luglio.

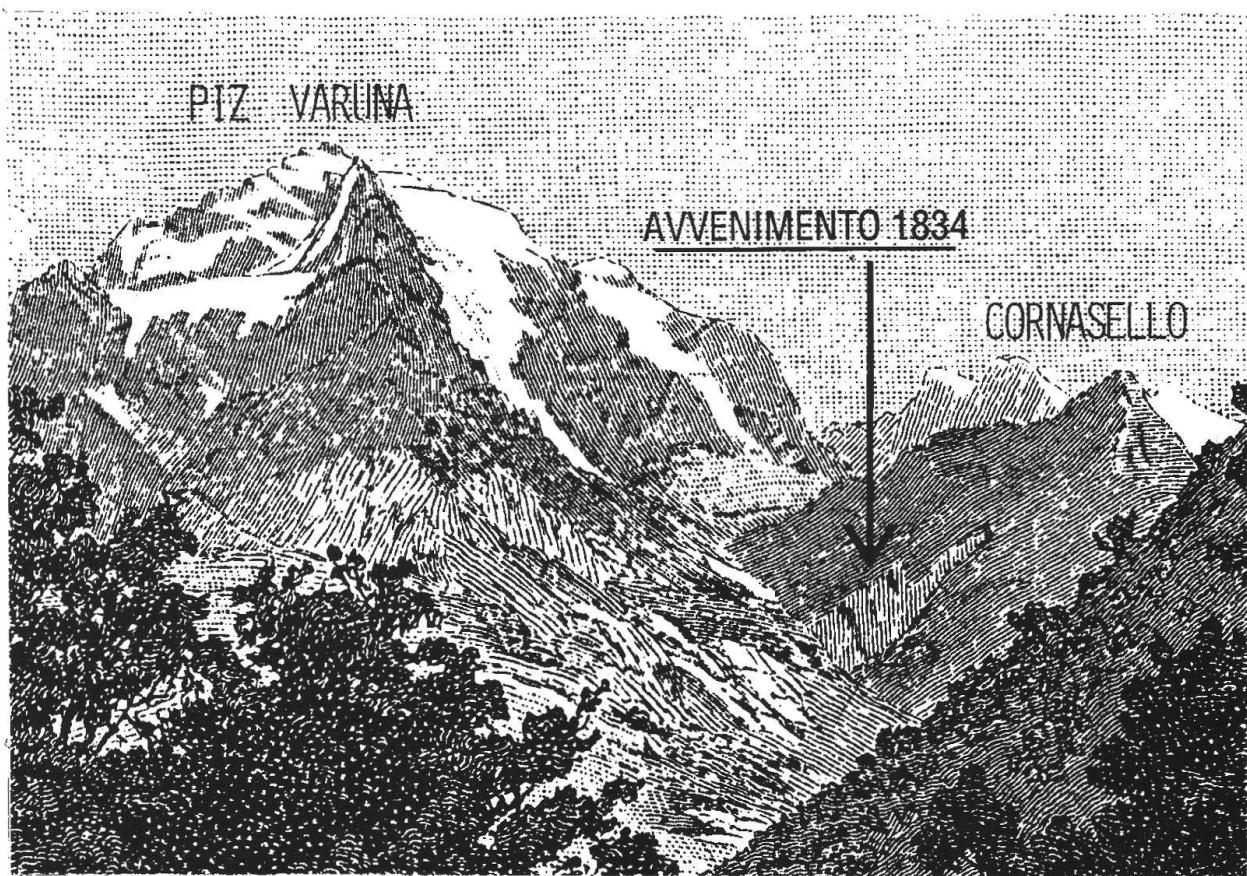
Particolare di una silografia di J. Weber del 5 sett. 1887. Al disotto del Curnasel sono riconoscibili le tracce erosive del 1834.

Su una incisione di J. Weber dell'anno 1887 sono riconoscibili le tracce erosive di quell'avvenimento. La mura abbassò il fondo lungo tutto il letto del fiume in misura considerevole, ciò che causò in differenti luoghi degli scosscimenti, più o meno importanti. I detriti mobilitati vennero convogliati in varie ondate nel Poschiavino in piena e causarono uno sbarramento con le medesime conseguenze registrate nel 1987. Nel pomeriggio del 27 agosto 1834 alle ore quattro un testimone oculare, che si trovava sul lato opposto della Val Varuna, ha osservato e descritto l'ultima potente mura con le seguenti parole:
