Artikel: "Quella chiesa molto bella e bianca" : Sant'Antonio abate a Roveredo

Autor: Ponti, Maura

"Quella chiesa molto bella e bianca": Sant'Antonio abate a Roveredo

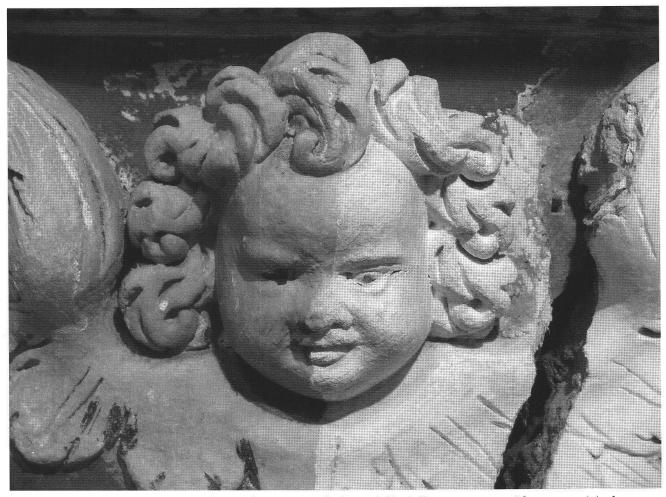
Dettaglio della cornice di un altare, durante la rimozione degli strati di scialbatura sovrastanti lo stucco originale

Lo spessore degli strati sovrapposti celava la reale plasticità degli elementi decorativi e delle figure. L'intervento di pulitura ha comportato l'asportazione di considerevoli strati di sporcizia e altri depositi incoerenti e l'eliminazione meccanica delle scialbature. Questa operazione ha permesso di risalire ai materiali originali degli altari laterali, costituita da un marmorino compatto e lucente, come soleva esser lavorato e plasmato dalla bottega dei Giuliani. Ma non solo. Sono ora leggibili le forme effettive degli elementi floreali che fanno da cornice alle figure. L'analisi macroscopica ha rilevato alcuni dettagli interessanti di tali decorazioni, come ad esempio l'uso di pezzetti di carbone per la resa delle pupille o gli ultimi ritocchi delle decorazioni floreali, realizzati con la spatola.

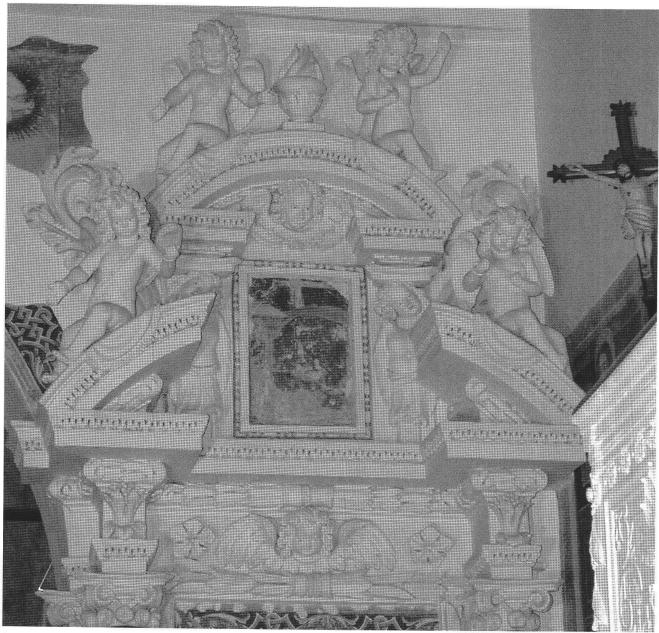
Parte superiore dell'altare destro dopo l'intervento di restauro

Di impianto barocco, gli altari si elevano grazie a colonne in finto marmo, che sorreggono la decorazione a stucco ordinata e simmetrica, composta da una cornice tripartita con un timpano curvilineo spezzato e cimasa. Teste d'angelo, cariatidi e putti, accolgono i fedeli. L'altare maggiore, seppur di epoca posteriore, è più semplice, ma segue una simile struttura.

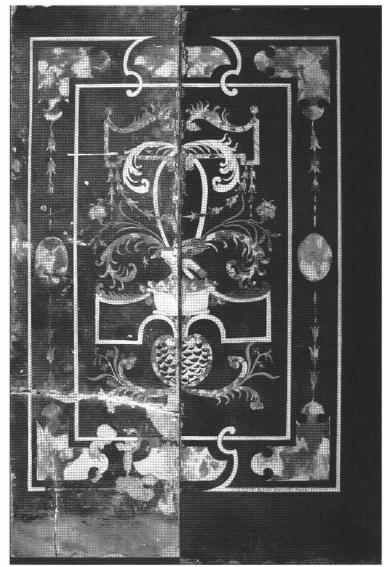
La lastra laterale dell'altare sinistro accostata alla lastra laterale dell'altare destro, prima dell'intervento di restauro

I paliotti in scagliola che completano l'apparato decorativo della chiesa di Sant'Antonio, (unica chiesa in Mesolcina con i tre paliotti eseguiti con questo materiale), sono stati anch'essi oggetto di intervento di restauro. La risalita capillare di umidità, lo scioglimento e la ricristallizzazione dei sali veicolati nelle porosità dei materiali, i differenti trasporti e spostamenti, hanno causato, soprattutto al paliotto dell'altare sinistro, uno sbiancamento generale sulle superfici, l'offuscamento dei colori e la perdita di alcuni frammenti. Va sottolineato che la loro collocazione originariamente non era in Sant'Antonio, e che sia la loro provenienza, sia la data in cui furono trasportati nell'edificio, rimangono ancora oggi un mistero.

La prima fase di pulitura ha richiesto l'applicazione di impacchi a base di acqua demineralizzata. Le zone più colpite dai sali sono state trattate con impacchi a base di carbonato di ammonio. Uno studio accurato dei pigmenti originari ha permesso la riproposta a tono delle parti mancanti, con meschie a base di gesso (l'elemento costitutivo principale della scagliola), colla e acqua. Le zone lacunose sono quindi state colmate dai nuovi miscugli e levigate, come d'uso degli scagliolisti, con 7 pietre. A partire dalla pietra pomice la più porosa e morbida, sino all'ematite, la più dura, le superfici sono state passate ripetutamente sino a raggiungere il livello del piano. I paliotti degli altari laterali, omessi delle quattro lastre, sono stati completati con due zone a sfondo nero, e delimitati da una semplice cornice lineare bianca. Infine sono stati fissati con un supporto in metallo facilmente smontabile.

Le quattro lastre sono state finalmente accostate tra loro e restaurate. Sono ora in attesa di una nuova collocazione.
