Artikel: "Quella chiesa molto bella e bianca" : Sant'Antonio abate a Roveredo

Autor: Ponti, Maura

“Quella chiesa molto bella e bianca”: Sant’Antonio abate a Roveredo

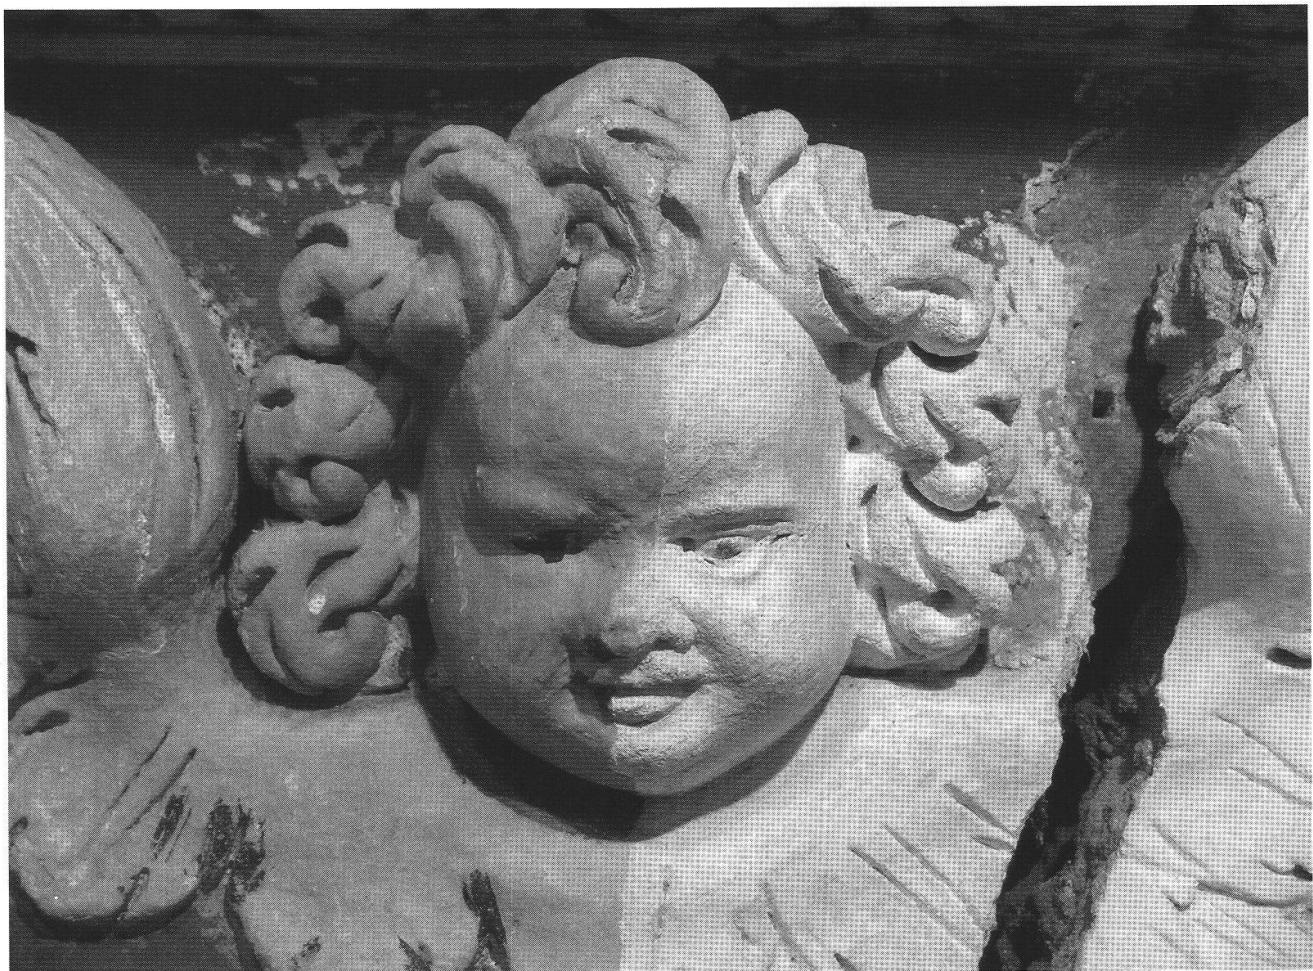
Dettaglio della cornice di un altare, durante la rimozione degli strati di scialbatura sovrastanti lo stucco originale

Lo spessore degli strati sovrapposti celava la reale plasticità degli elementi decorativi e delle figure. L'intervento di pulitura ha comportato l'asportazione di considerevoli strati di sporcizia e altri depositi incoerenti e l'eliminazione meccanica delle scialbature. Questa operazione ha permesso di risalire ai materiali originali degli altari laterali, costituita da un marmorino compatto e lucente, come soleva esser lavorato e plasmato dalla bottega dei Giuliani. Ma non solo. Sono ora leggibili le forme effettive degli elementi floreali che fanno da cornice alle figure. L'analisi macroscopica ha rilevato alcuni dettagli interessanti di tali decorazioni, come ad esempio l'uso di pezzetti di carbone per la resa delle pupille o gli ultimi ritocchi delle decorazioni floreali, realizzati con la spatola.

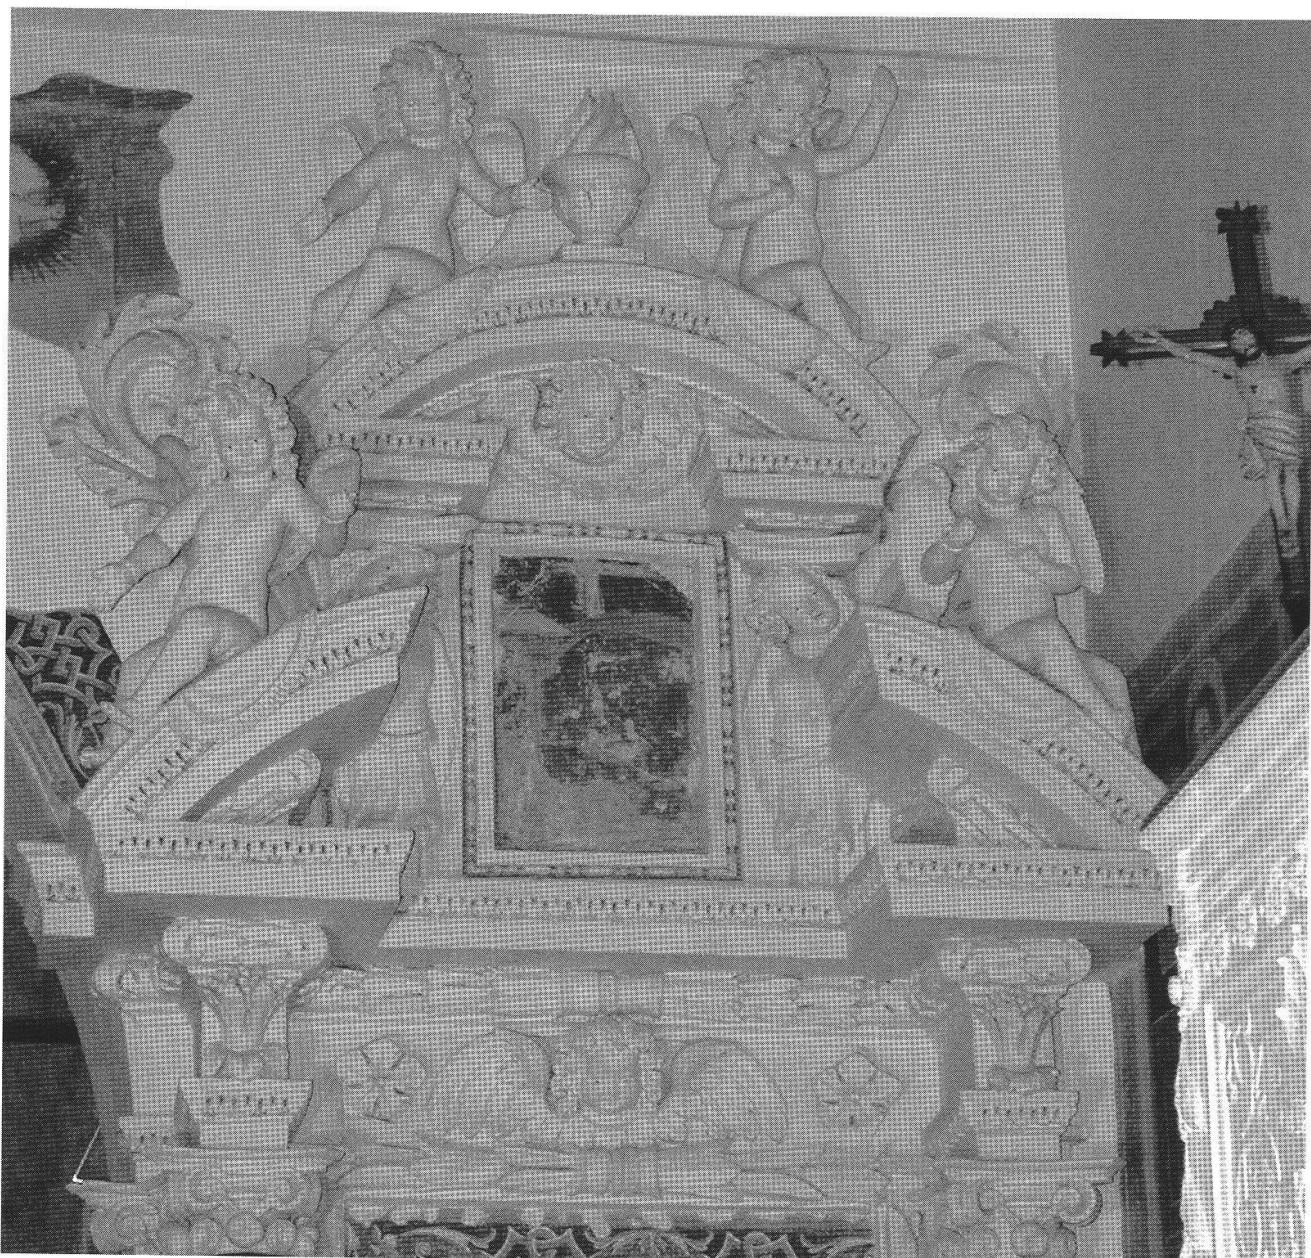
Di impianto barocco, gli altari si elevano grazie a colonne in finto marmo, che sorreggono la decorazione a stucco ordinata e simmetrica, composta da una cornice tripartita con un timpano curvilineo spezzato e cimasa. Teste d'angelo, cariatidi e putti, accolgono i fedeli. L'altare maggiore, seppur di epoca posteriore, è più semplice, ma segue una simile struttura.

Parte superiore dell'altare destro dopo l'intervento di restauro

L'intervento di tipo chimico alle colonne, coperte da uno o più strati di pittura ad olio, ha permesso la riscoperta dello stucco lucido nero com'era in origine.
