**Artikel:** Mesocco, castello : un'indagine a posteriori sulla storia edilizia : rapporto del Servizio archeologico dei Grigioni  
**Autor:** Carigiet, Augustin  
**DOI:** <https://doi.org/10.5169/seals-154879>

# Mesocco, castello.

## Un'indagine a posteriori sulla storia edilizia

### Rapporto del Servizio archeologico dei Grigioni

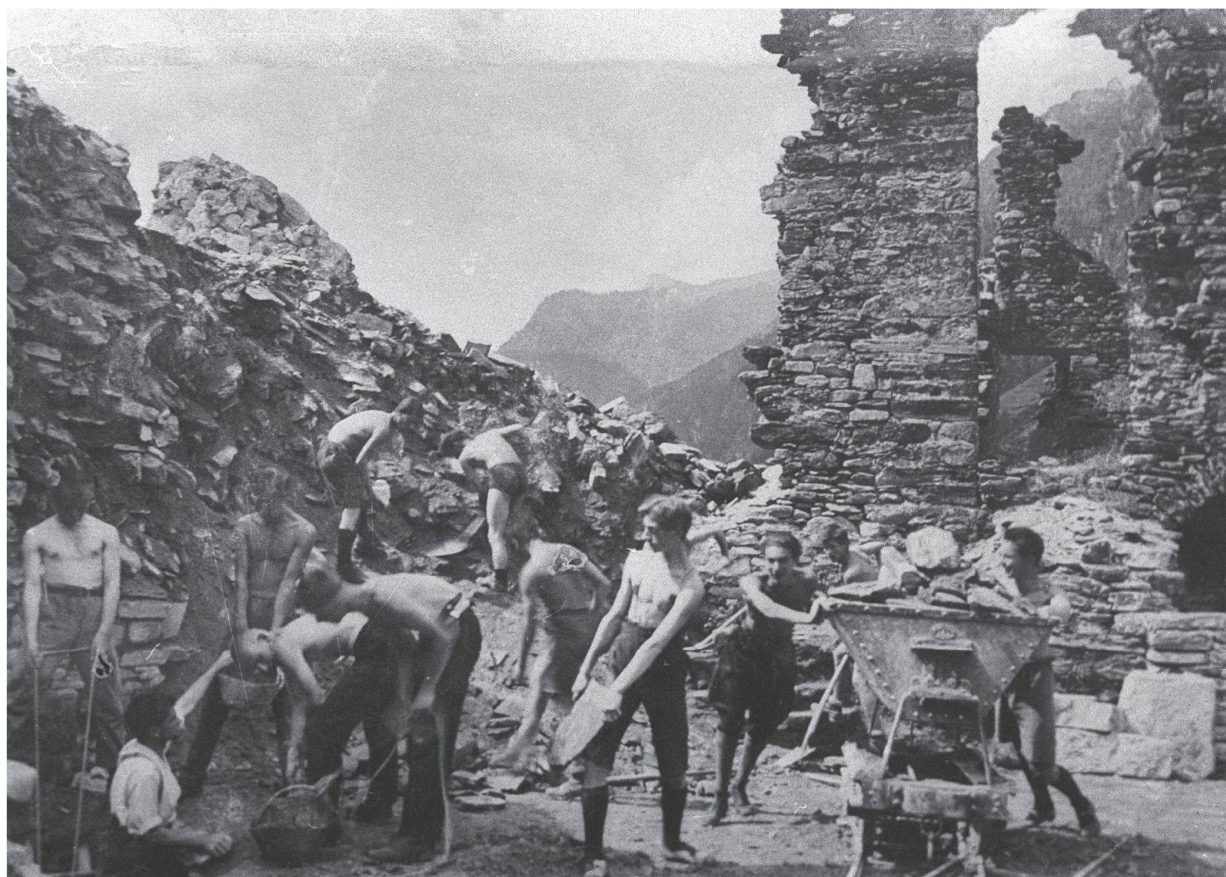
*Ill. 1 - I lavori di recupero degli anni 1925/26 condotti da «Pro Campagna» sotto la guida di Eugen Probst (fotografia Servizio archeologico dei Grigioni)*

Probst fece sgomberare a fondo le macerie che ancora ricoprivano il castello fino a un metro di altezza e le fece rimuovere lungo il pendio sud (ill. 1). Seguirono l'ancoraggio e la ricostruzione delle mura delle rovine. Probst demarcò i necessari e opportuni interventi ricostruttivi con l'inserimento di laterizi per cui sono tutt'oggi distinguibili dalla sostanza originale.

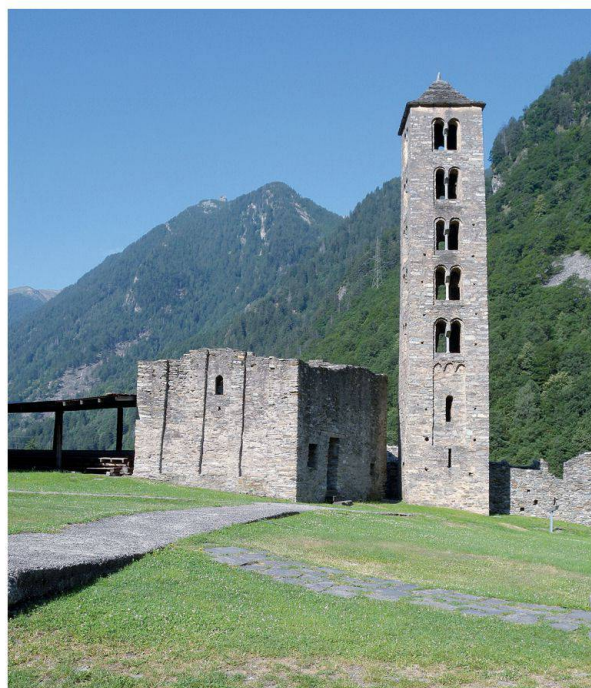
Ill. 6 - La cappella carolingia di S. Carpoforo e il campanile, veduta da est (fotografia Servizio archeologico dei Grigioni)

La preesistente cappella (1) viene estesa verso nord. A sud il nuovo corpo dell'abside si accosta, con una marcata curvatura, alla spalla sud-est della cappella antecedente. L'abside a ferro di cavallo presenta all'esterno una muratura di ridosso diritta articolata in lesene e specchiature (ill. 6). Il coro è illuminato da un'angusta finestra ad arco tondo. La porzione anteriore della navata era separata da un recinto del coro con una breccia di mezzo. Una porta nella parete nord conduceva nell'antecoro. La cappella può essere fatta risalire al IX secolo.

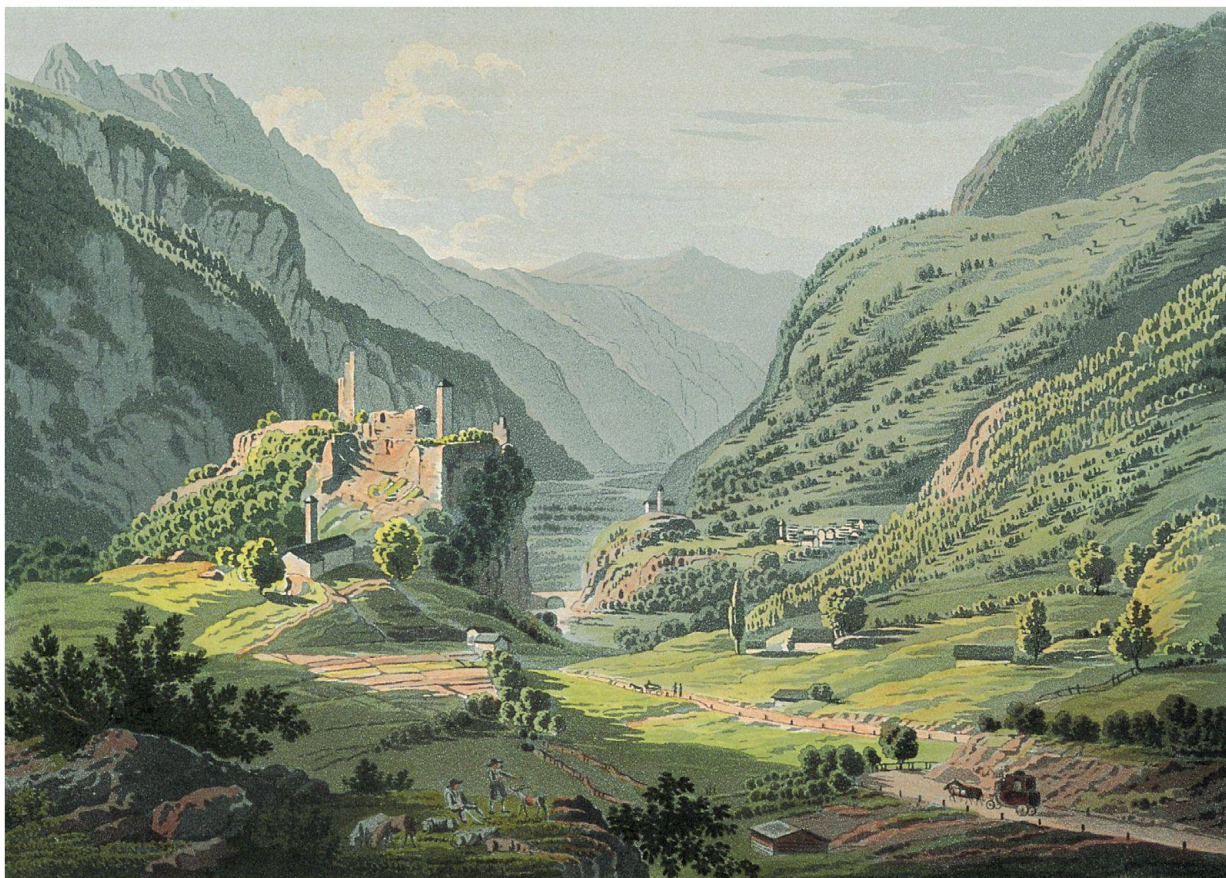
Ill. 7 - Una veduta del 1825 di Joh. Jakob Meyer mostra ancora un angolo di muro, che si eleva in altezza, della torre principale

L'esistenza di una più antica cerchia ha potuto essere accertata sul ciglio ovest del pianoro. Nella parte sud della rocca era già stata scoperta da Eugen Probst negli anni 1925/26. La muraglia dello spessore di 1 metro fa sporgere l'angolo sud-ovest della torre principale (4). Da qui la cinta si snoda dapprima verso ovest e all'altezza del ciglio del pianoro forma un angolo verso nord-ovest. Su una lunghezza di 50 m segue il ciglio sud-ovest dell'altura. In prossimità del campanile (3) la cinta delle mura svolta ad angolo verso est e traccia l'angolo nord-ovest del campanile. Grazie a queste precedenti mura di cinta fra la torre principale e il campanile è stato possibile dimostrare per la prima volta l'esistenza di un nucleo fortificato della rocca.

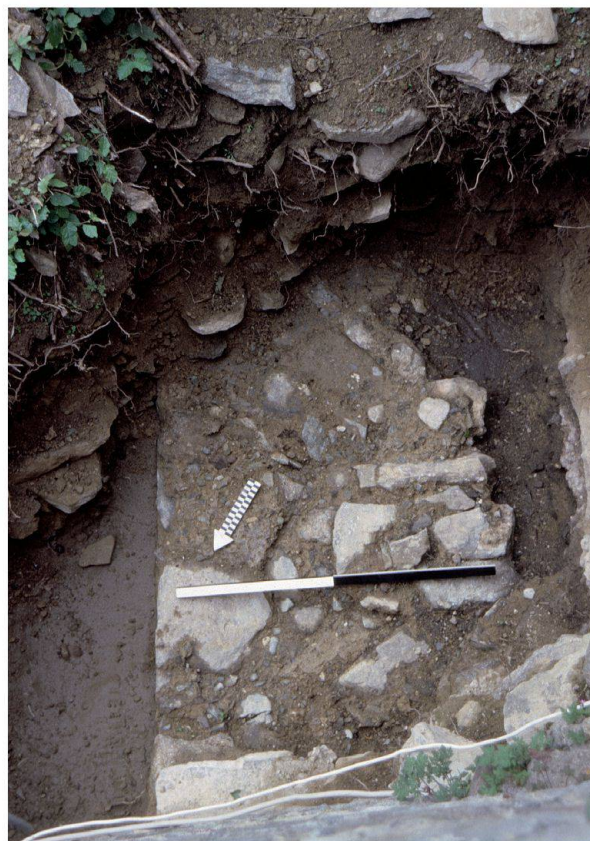
Ill. 10 - Taglio di sondaggio a sud della torre grossa con fondamenta delle mura di cinta (8) (fotografia Servizio archeologico dei Grigioni)

A nord dell'ingresso il resto del percorso delle mura di cinta fu distrutto dalla grande breccia del 1526. Durante un sondaggio sulla parte meridionale esterna della torre grossa è stato possibile riportare alla luce i resti delle fondamenta delle mura di cinta (8) (ill. 10).

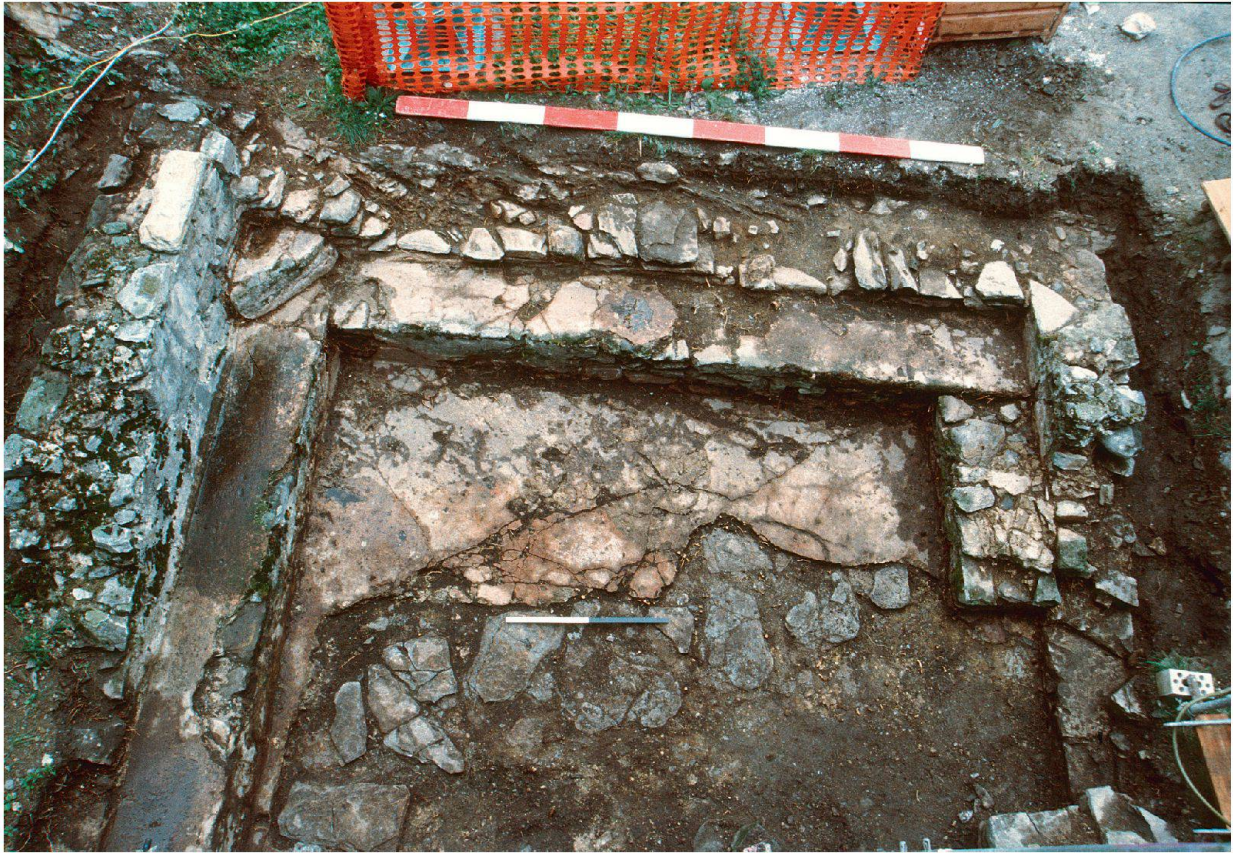
Ill. 11 - Lo stabile adibito a bagno (9) nel prolungamento sud-est (fotografia Servizio archeologico dei Grigioni)

Nel quadro dell'ampliamento sud-est (8) fu realizzato un edificio adibito a bagno (9). Questa costruzione venne rinvenuta già nel 1925 e fu nuovamente riportata allo scoperto nel corso degli ultimi lavori di restauro (ill. 11).

Lungo le pareti interne nord ed est dello stabile utilizzato come bagno era posizionata una banchina. Il pavimento del locale bagno consisteva in malta di calce sgrassata con detriti di mattone. Anche la banchina era rivestita di questa malta impermeabile. Il locale bagno è una delle rare testimonianze di cura del corpo nel basso medioevo. Questo stabile è rimasto fino alla costruzione del grande palazzo a fine del XIV secolo, nel quale è stato successivamente realizzato un nuovo bagno.

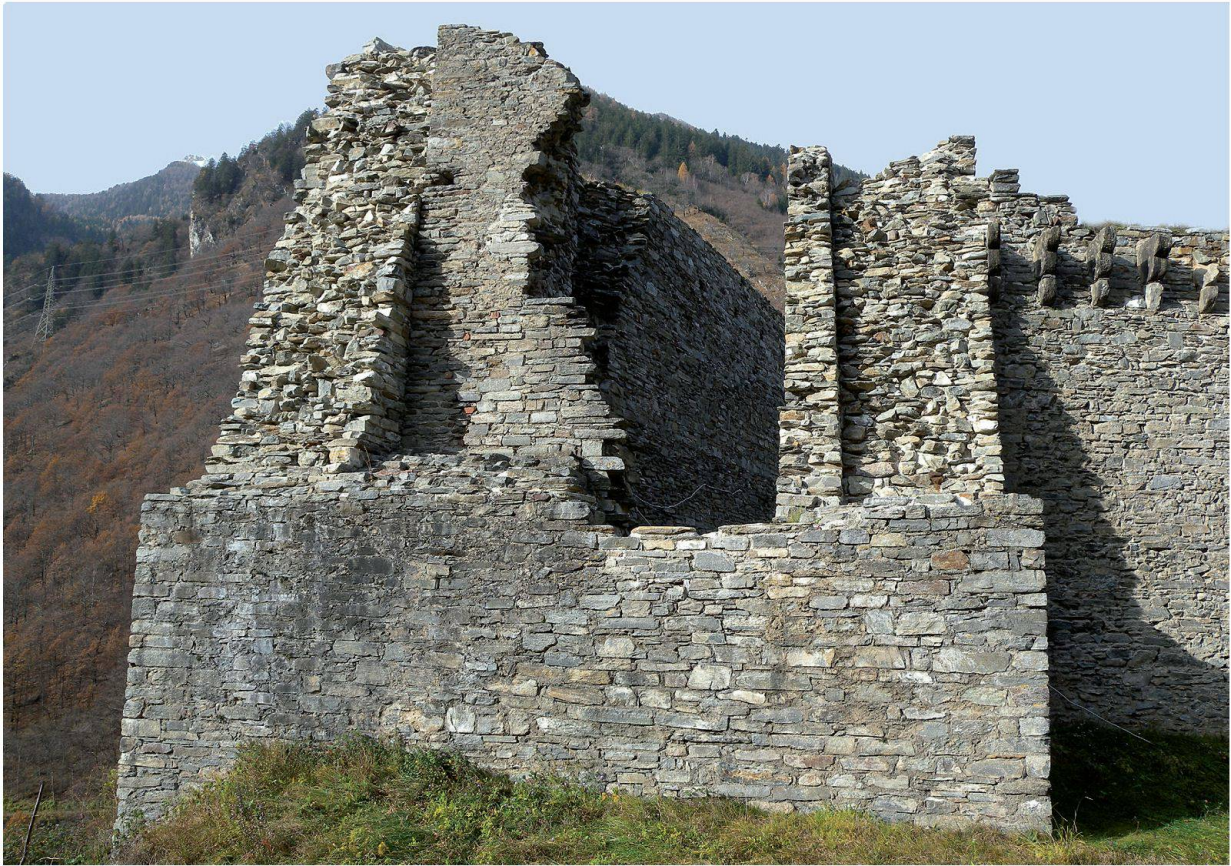
*Ill. 20 - La torre sud eretta attorno al 1400 viene consolidata dopo il 1480 con costruzioni antemurali di uno spessore di 2 m, veduta verso nord-ovest (fotografia Servizio archeologico dei Grigioni)*

Grazie all'erezione di massicci muri di prima difesa le preesistenti mura di cinta furono rafforzate fino ad ottenere uno spessore di oltre 3 metri (ill. 19). L'esistente torre sud (12) scomparve dietro a una struttura antemurale di 2 metri di spessore (ill. 20). L'ingresso principale venne reso più sicuro sostituendo l'esistente spazio antistante con una torre a due piani (18). La torre più possente, la torre grossa sul pendio est (19), vanta in direzione nord ed est muri spessi oltre 5 metri. Nelle robuste mura esterne sono ripartite su due piani delle bombardiere, attraverso le quali si poteva sorvegliare e all'occorrenza mettere sotto tiro il filo esterno delle mura di cinta. Verso nord le nuove mura sono affiancate dall'imponente bastione nord (20) e dalla torre esagonale a nord-ovest (21) (ill. 21).

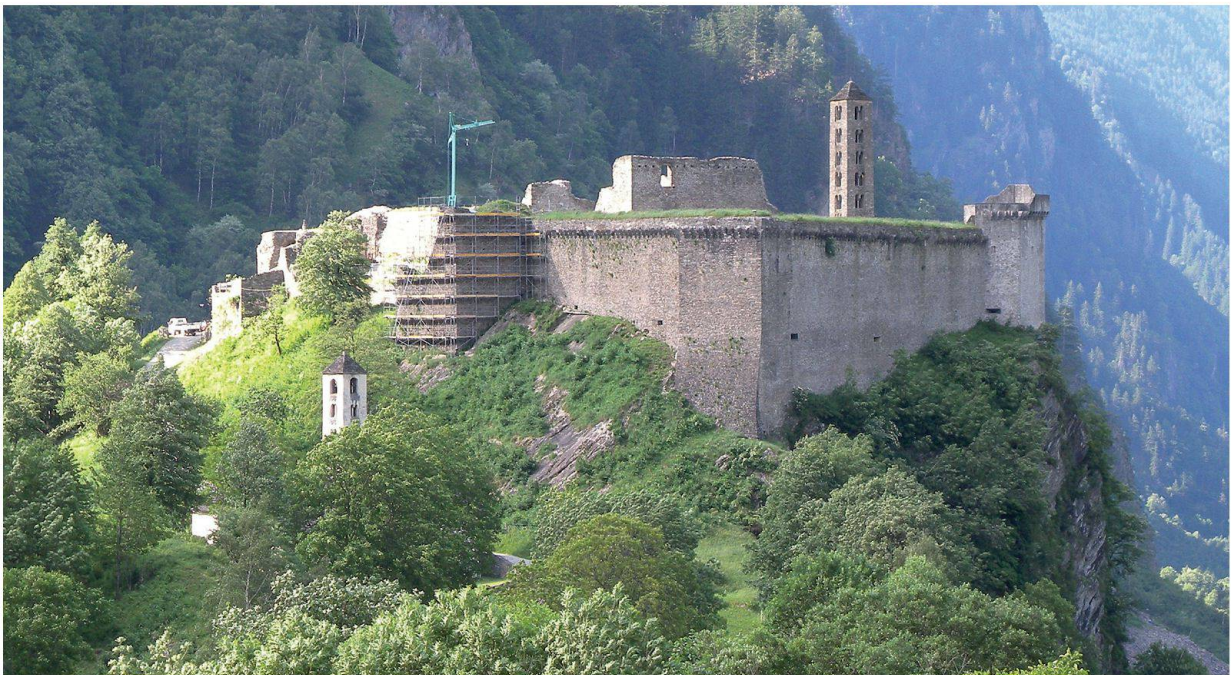
*Ill. 21 - La parte nord del castello è dominata dall'ampliamento avvenuto dopo il 1480 (fotografia Servizio archeologico dei Grigioni)*

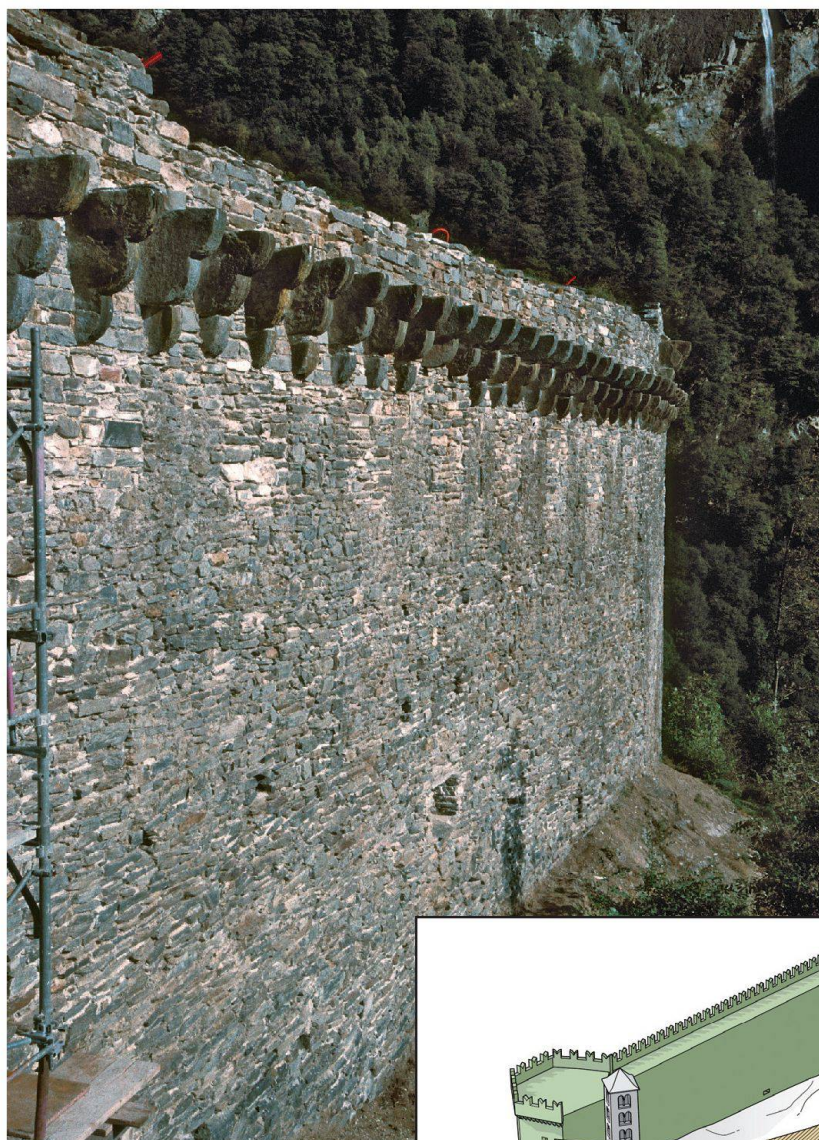
*Ill. 22 - Mensole in sasso sporgenti («Maschikuli») verso il camminamento di difesa dopo il 1480 (fotografia Servizio archeologico dei Grigioni)*

Le rinforzate mura di cinta come pure le torri di difesa sono guarnite, in cima verso l'esterno, di un apparato in sasso a sporgere a tre livelli («Maschikuli») (ill. 22). Su di esso si snodava un tempo un muro balaustrato circolare con merlatura. Fra le mensole in sasso era possibile aprire, sul camminamento di difesa in lastre di pietra, caditoie nascoste per versare liquidi bollenti o lanciare sassi contro i nemici e quindi difendere verticalmente la base delle mura.
