Artikel: Mesocco, castello : un'indagine a posteriori sulla storia edilizia : rapporto del Servizio archeologico dei Grigioni
Autor: Carigiet, Augustin
DOI: <https://doi.org/10.5169/seals-154879>

Mesocco, castello.

Un'indagine a posteriori sulla storia edilizia

Rapporto del Servizio archeologico dei Grigioni

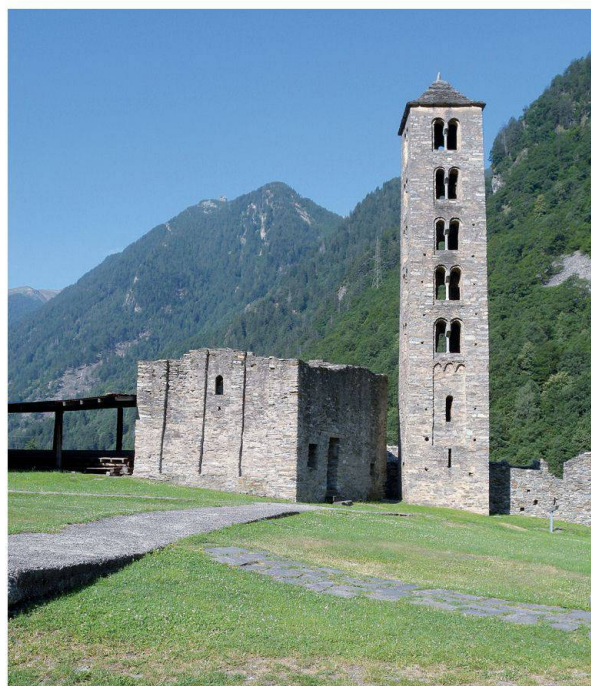
Ill. 6 - La cappella carolingia di S. Carpoforo e il campanile, veduta da est (fotografia Servizio archeologico dei Grigioni)

La preesistente cappella (1) viene estesa verso nord. A sud il nuovo corpo dell'abside si accosta, con una marcata curvatura, alla spalla sud-est della cappella antecedente. L'abside a ferro di cavallo presenta all'esterno una muratura di ridosso diritta articolata in lesene e specchiature (ill. 6). Il coro è illuminato da un'angusta finestra ad arco tondo. La porzione anteriore della navata era separata da un recinto del coro con una breccia di mezzo. Una porta nella parete nord conduceva nell'antecoro. La cappella può essere fatta risalire al IX secolo.

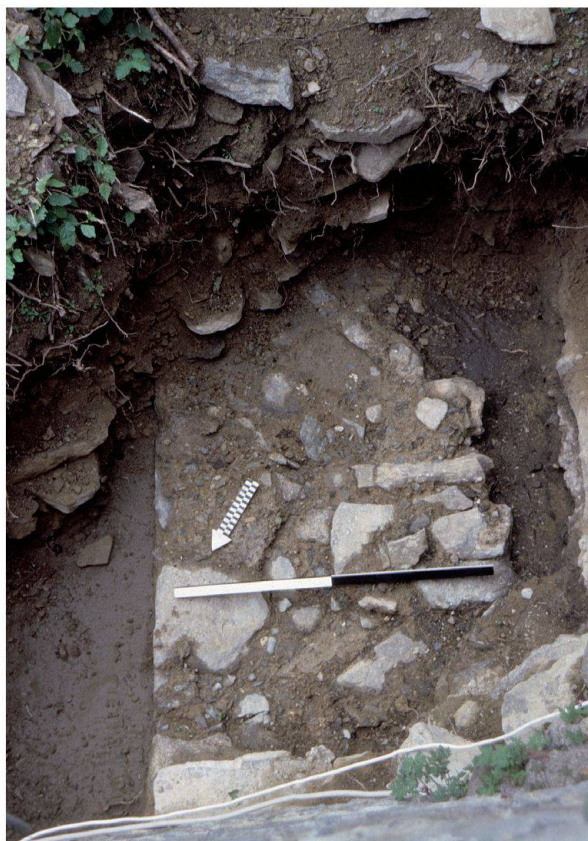
Ill. 10 - Taglio di sondaggio a sud della torre grossa con fondamenta delle mura di cinta (8) (fotografia Servizio archeologico dei Grigioni)

A nord dell'ingresso il resto del percorso delle mura di cinta fu distrutto dalla grande breccia del 1526. Durante un sondaggio sulla parte meridionale esterna della torre grossa è stato possibile riportare alla luce i resti delle fondamenta delle mura di cinta (8) (ill. 10).
