### MARCO SOMAINI

# La chiesa di Santa Maria del Castello

## Un laboratorio ideale per la formazione di futuri restauratori e restauratrici

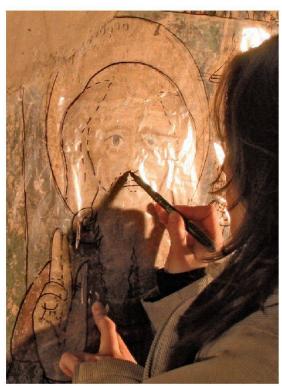
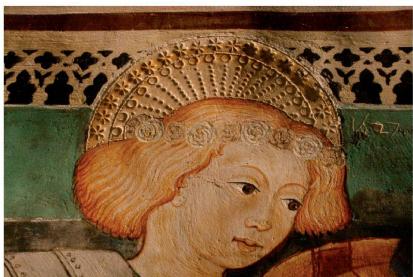
Mappatura su pellicola plastica di osservazioni inerenti ai materiali utilizzati, alle tecniche esecutive e allo stato di conservazione dell'affresco

Aureole punzonate nella malta fresca, frammenti di doratura, roselline dipinte in modo pastoso, fregio decorativo nero realizzato con l'utilizzo di una mascherina...
Notevoli testimonianze della maestria dei Seregnesi nella tecnica pittorica dell'affresco

Il dipinto si è dimostrato un documento pressoché completo dei metodi di riporto del disegno preparatorio sulle superfici da dipingere. La buona tecnica di questi artisti, a partire da come è stato steso l'intonaco a cazzuola, ha favorito la resistenza dell'opera nel corso dei secoli. Il suo stato di conservazione ne permette, infatti, ancora un'ottima lettura, anche se potrebbero essere sorti alcuni dubbi su ciò che appartiene all'opera originaria e ciò che invece fa parte di stesure avvenute successivamente. Da quello che si è potuto osservare con gli interventi eseguiti dal restauratore Dillena della ditta Schmidt, in passato sono state riprese importanti aree del dipinto, dove probabilmente non si leggeva più nulla della raffigurazione. Di conseguenza queste zone probabilmente non rispecchiano completamente quanto fatto dagli autori dell'opera. I sollevamenti ed i distacchi dell'intonachino - preoccupanti ma relativamente stabili - nella zona del ciclo dei mesi sono addirittura antecedenti al restauro di Dillena nel 1928.

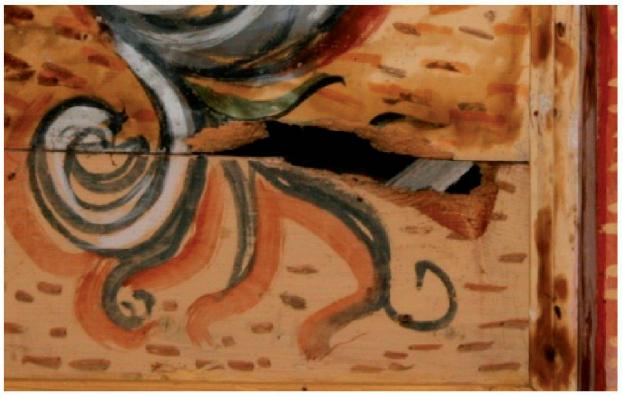
L'assito è talvolta debole e lacunoso. Attraverso larghe fessure l'ambiente della chiesa comunica direttamente con il sottotetto

In conclusione il progetto di monitoraggio ricorda che le azioni proposte serviranno sia a comprendere l'importanza, l'estensione e la gravità dei fenomeni di degrado presenti, sia a definire con maggior chiarezza i provvedimenti minimi indispensabili a garantire una buona conservazione del ricco apparato decorativo presente nella chiesa, avendo come obiettivo primario quello di limitare, controllando l'ambiente ed eliminando le cause scatenanti, i fattori che innescano i fenomeni di degrado attivi. Il riassestamento della copertura in piode e la messa in sicurezza del soffitto ligneo sono considerati quali interventi prioritari.

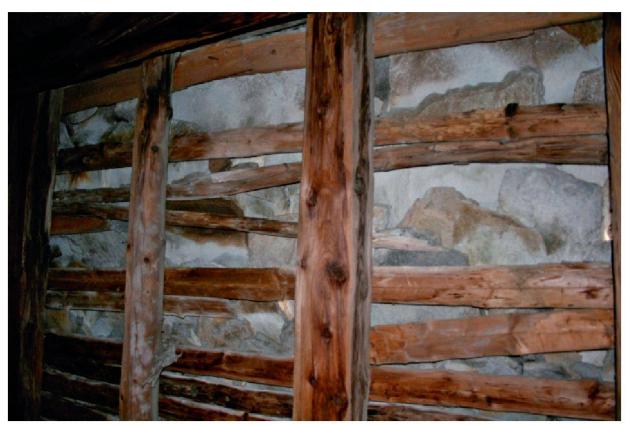
Nelle coperture mancano in diversi punti i sostegni delle piode causando un avvallamento del manto

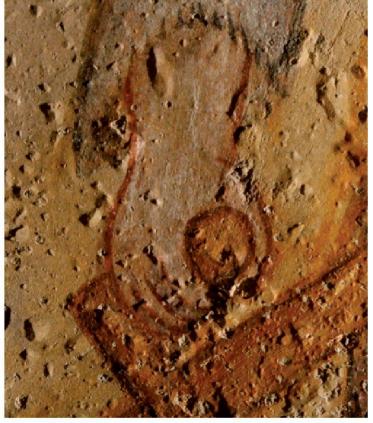
Particolare del dipinto murale raffigurante il mese di giugno, fotografato a luce diffusa e luce radente. Nell'immagine a destra sono ben riconoscibili i fenomeni di rigonfiamento e distacco sia della pellicola pittorica che dell'intonachino

Risultano particolarmente colpiti da fenomeni di umidità l'assito del soffitto ligneo, i dipinti murali raffiguranti il ciclo dei mesi sulla parete nord (fenomeni di rigonfiamento e distacco sia della pellicola pittorica che dell'intonachino, presenza su parte della superficie dipinta di uno strato bianco pulverulento) e l'Ultima Cena alla parete sud.

Si propongono nella relazione azioni di controllo delle condizioni ambientali con un monitoraggio della durata di almeno un anno, prelievo di campioni, analisi sui materiali di degrado e di alterazione, mappatura del quadro fessurativo delle pareti perimetrali e della volta del coro, un'analisi dello stato di conservazione del soffitto ligneo (chiesa e sagrestia).
