MARCO SOMAINI

## La chiesa di Santa Maria del Castello

Un laboratorio ideale per la formazione di futuri restauratori e restauratrici

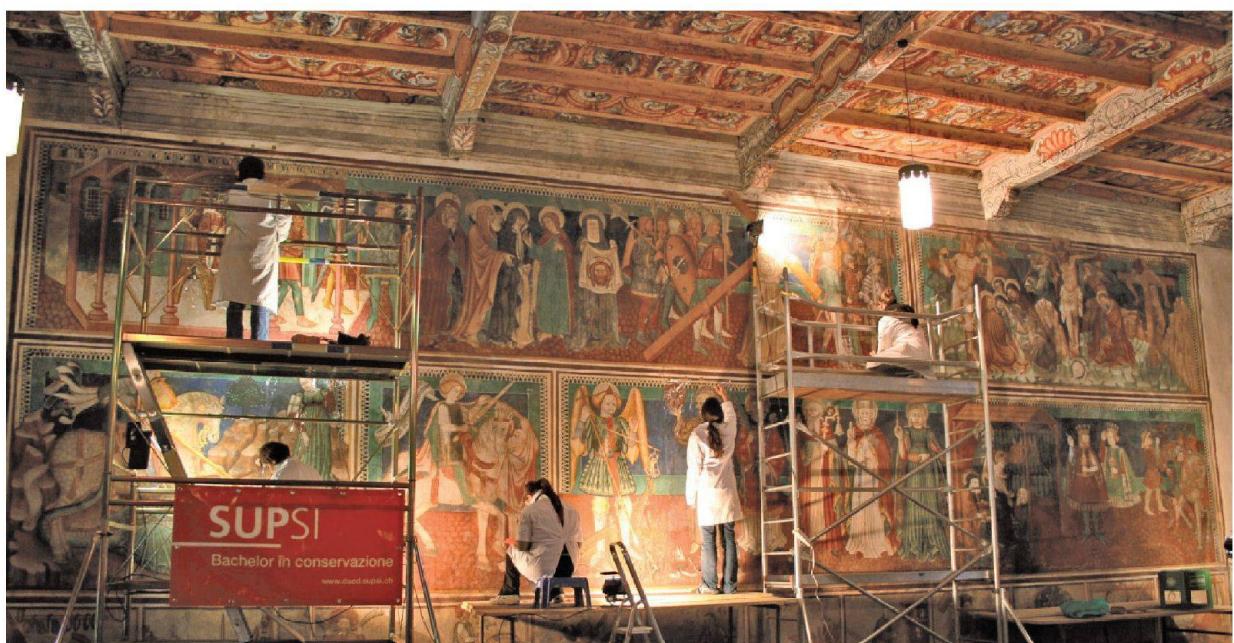
*Il ciclo pittorico quattrocentesco, attribuito alla bottega dei Seregnesi, viene analizzato con cura dalle studentesse in Conservazione e Restauro*

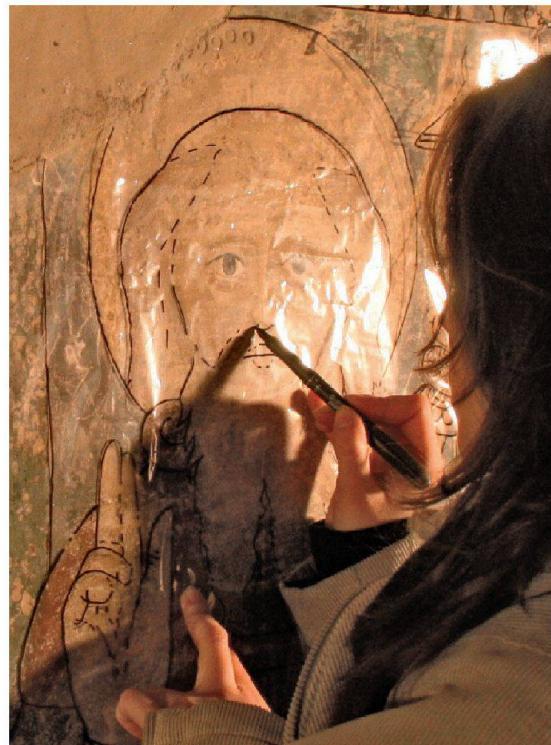
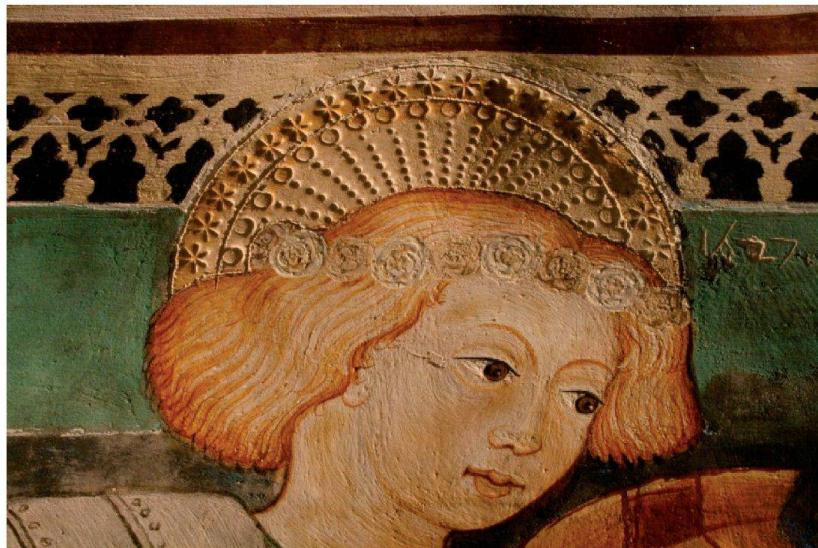
*Mappatura su pellicola plastica di osservazioni inerenti ai materiali utilizzati, alle tecniche esecutive e allo stato di conservazione dell'affresco*

*Aureole punzonate nella malta fresca, frammenti di doratura, roselline dipinte in modo pastoso, fregio decorativo nero realizzato con l'utilizzo di una mascherina... Notevoli testimonianze della maestria dei Seregnesi nella tecnica pittorica dell'affresco*

Il dipinto si è dimostrato un documento pressoché completo dei metodi di riporto del disegno preparatorio sulle superfici da dipingere. La buona tecnica di questi artisti, a partire da come è stato steso l'intonaco a cazzuola, ha favorito la resistenza dell'opera nel corso dei secoli. Il suo stato di conservazione ne permette, infatti, ancora un'ottima lettura, anche se potrebbero essere sorti alcuni dubbi su ciò che appartiene all'opera originaria e ciò che invece fa parte di stesure avvenute successivamente. Da quello che si è potuto osservare con gli interventi eseguiti dal restauratore Dillena della ditta Schmidt, in passato sono state riprese importanti aree del dipinto, dove probabilmente non si leggeva più nulla della raffigurazione. Di conseguenza queste zone probabilmente non rispecchiano completamente quanto fatto dagli autori dell'opera. I sollevamenti ed i distacchi dell'intonachino - preoccupanti ma relativamente stabili - nella zona del ciclo dei mesi sono addirittura antecedenti al restauro di Dillena nel 1928.

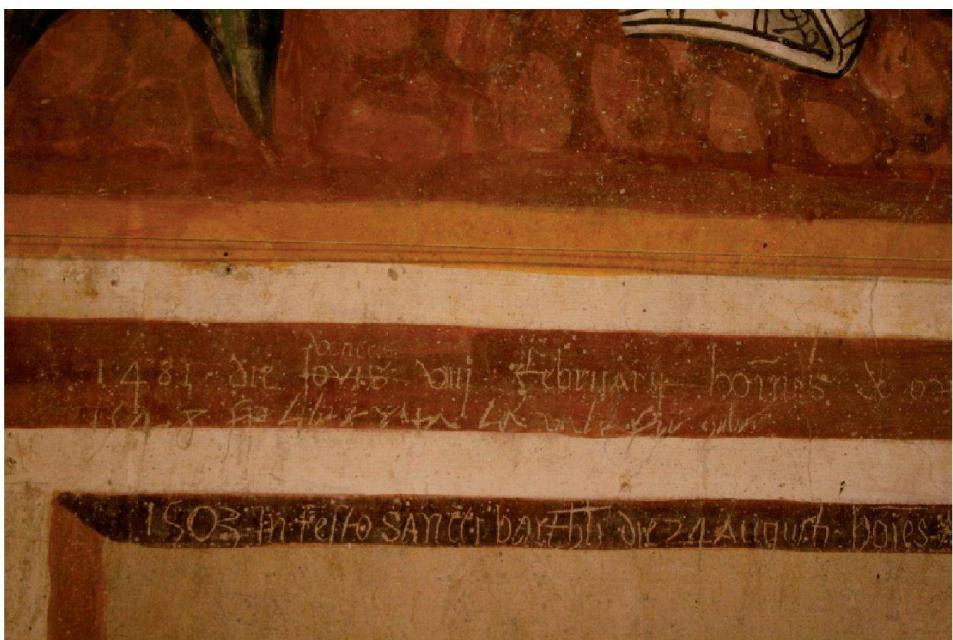
*Ben 72 incisioni documentate sull'affresco alla parete nord*

Sull'arco di 5 settimane Karin osserva, analizza, documenta, fotografa e cataloga 191 graffiti: 72 sul dipinto alla parete nord della navata e 119 sull'esterno della facciata principale. Date, frasi e monogrammi incisi o scritti con del carbone o della sanguigna<sup>1</sup>, o addirittura dipinti con della pittura a calce.

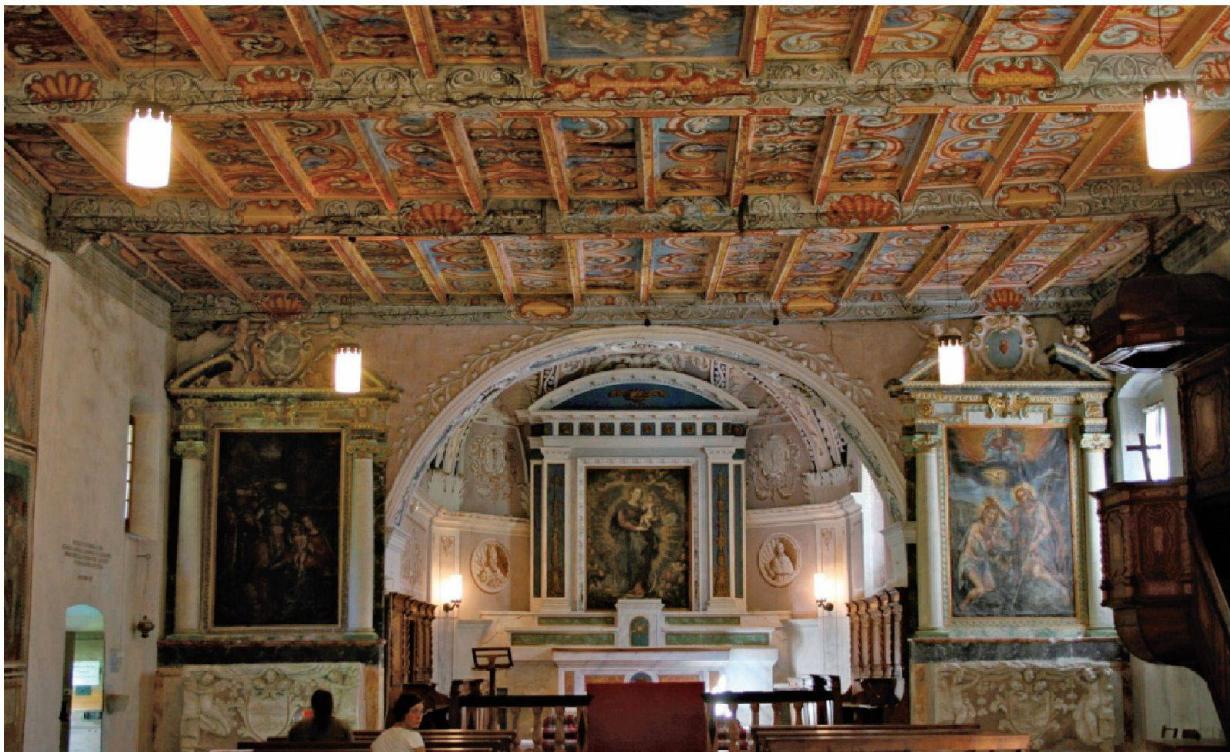
L'interno della chiesa è impreziosito non solo dagli affreschi, ma anche da un soffitto ligneo riccamente decorato nel 1757 da Johannes Sepp De Sumvitchs. Uno dei soffitti più preziosi nel nostro cantone assieme al soffitto della chiesa parrocchiale di S. Maria in Calanca e a quello della chiesa di S. Martino a Zillis

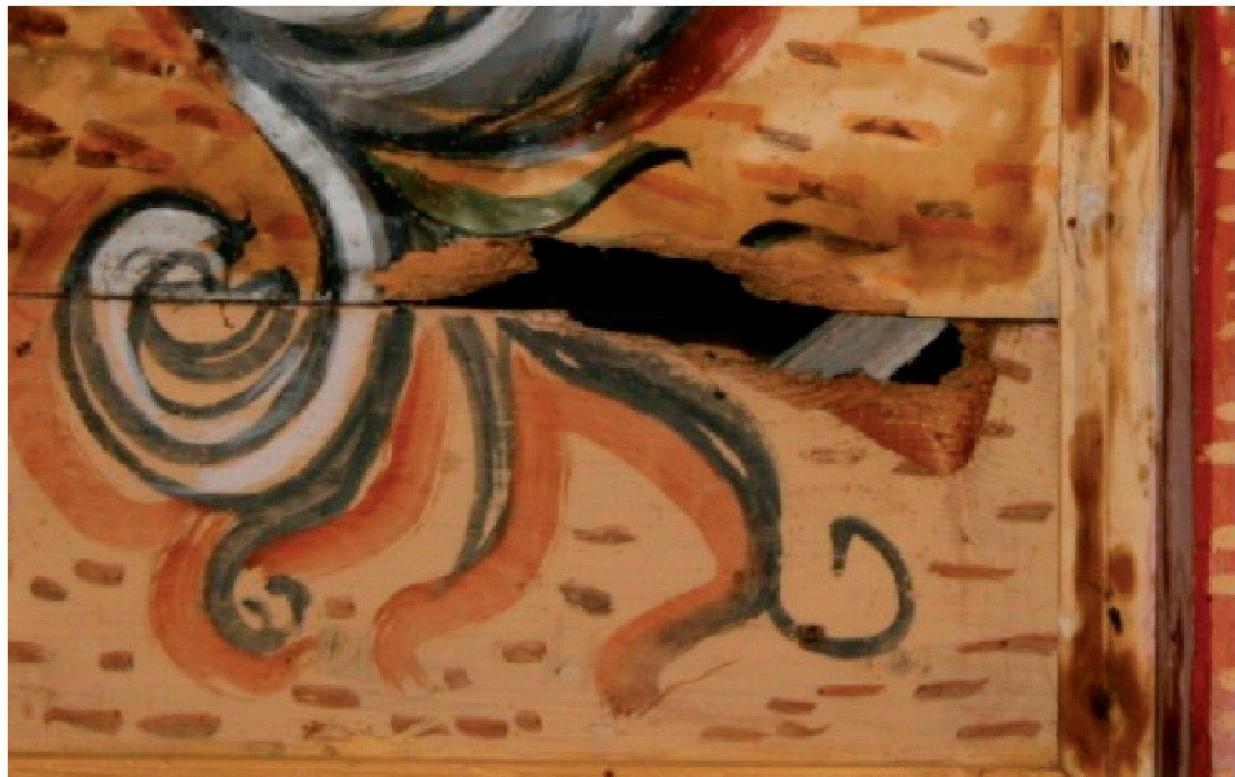
*Lassito è talvolta debole e lacunoso. Attraverso larghe fessure l'ambiente della chiesa comunica direttamente con il sottotetto*

In conclusione il progetto di monitoraggio ricorda che le azioni proposte serviranno sia a comprendere l'importanza, l'estensione e la gravità dei fenomeni di degrado presenti, sia a definire con maggior chiarezza i provvedimenti minimi indispensabili a garantire una buona conservazione del ricco apparato decorativo presente nella chiesa, avendo come obiettivo primario quello di limitare, controllando l'ambiente ed eliminando le cause scatenanti, i fattori che innescano i fenomeni di degrado attivi. Il riassestamento della copertura in piode e la messa in sicurezza del soffitto ligneo sono considerati quali interventi prioritari.

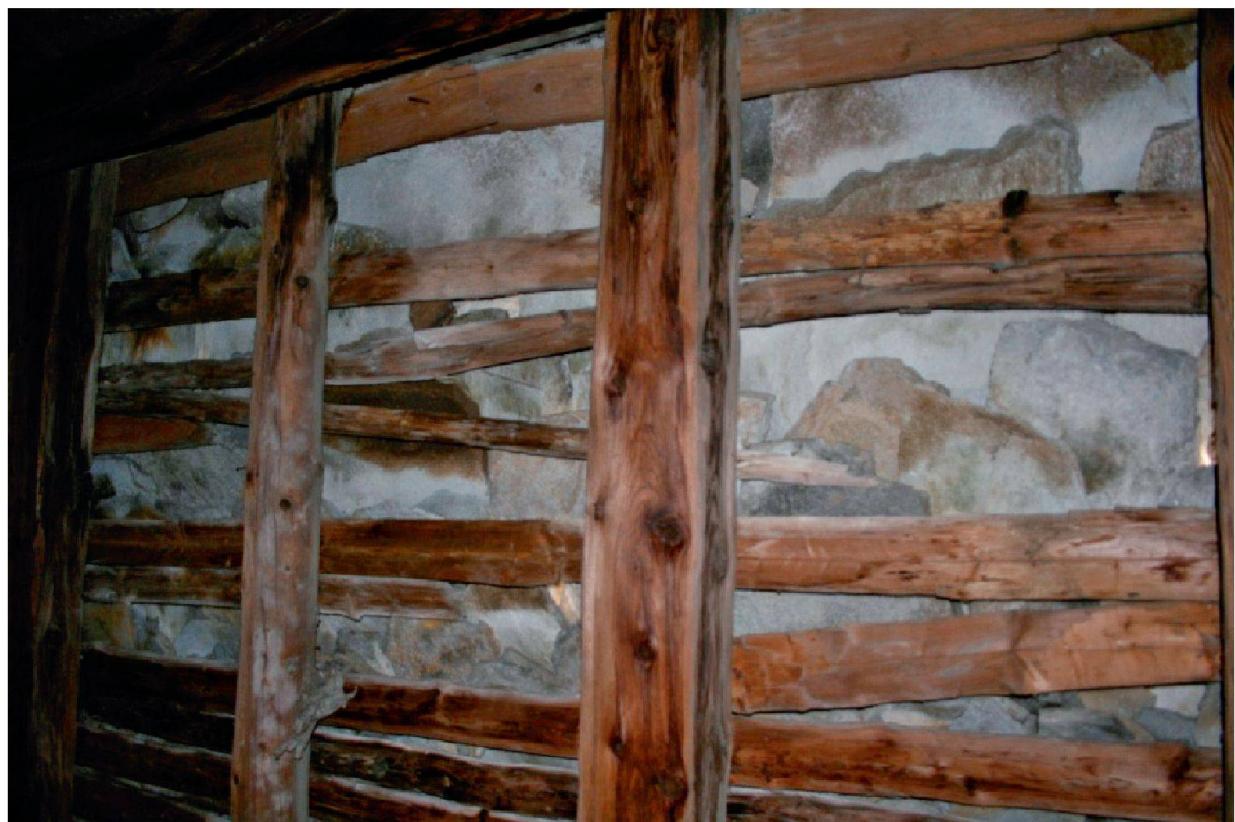
*Nelle coperture mancano in diversi punti i sostegni delle piode causando un avallamento del manto*

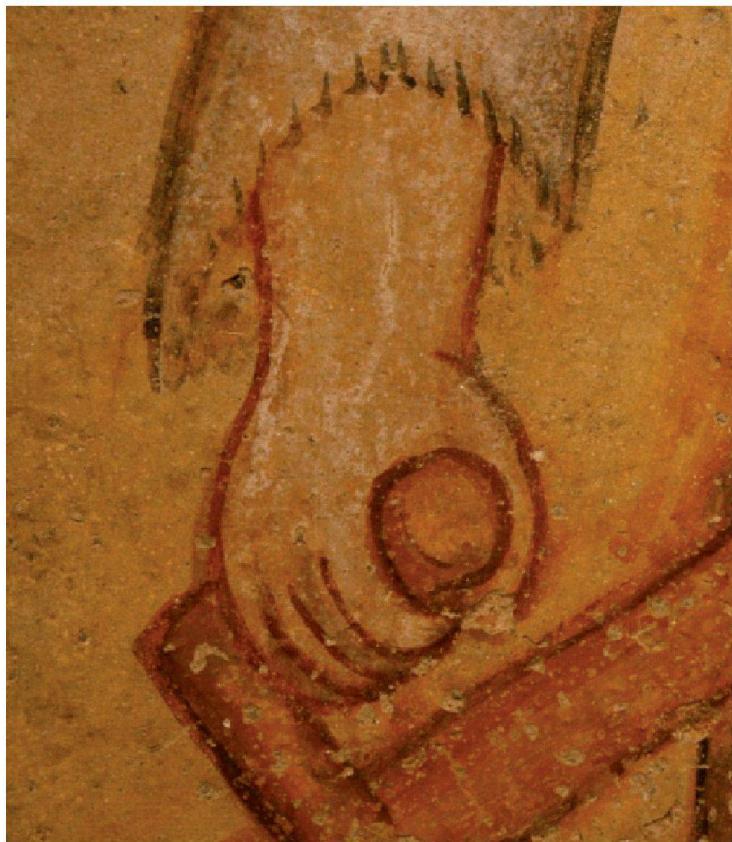
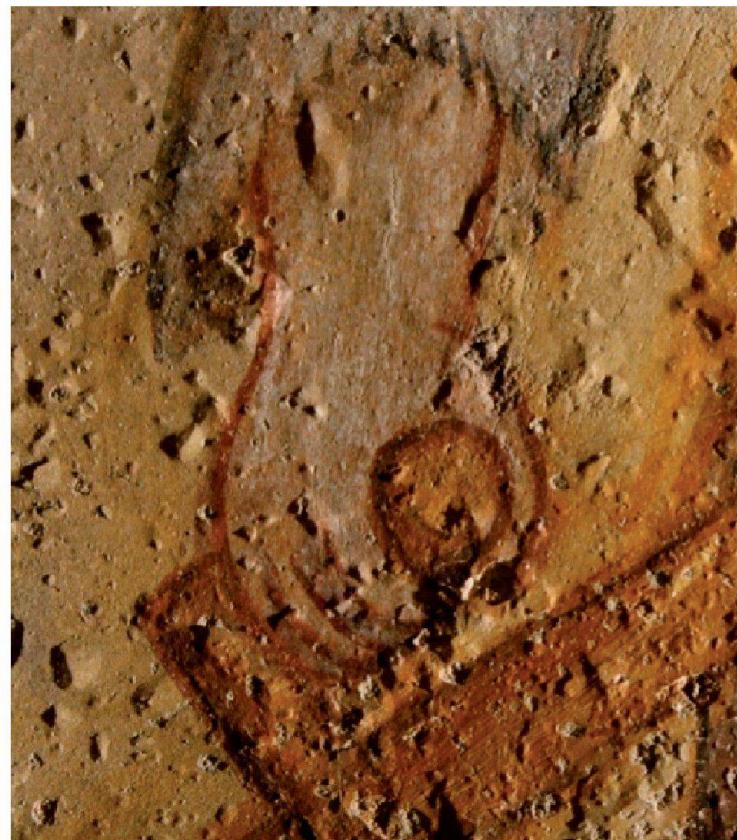
*Particolare del dipinto murale raffigurante il mese di giugno, fotografato a luce diffusa e luce radente. Nell'immagine a destra sono ben riconoscibili i fenomeni di rigonfiamento e distacco sia della pellicola pittorica che dell'intonachino*

Risultano particolarmente colpiti da fenomeni di umidità l'assito del soffitto ligneo, i dipinti murali raffiguranti il ciclo dei mesi sulla parete nord (fenomeni di rigonfiamento e distacco sia della pellicola pittorica che dell'intonachino, presenza su parte della superficie dipinta di uno strato bianco pulverulento) e l'Ultima Cena alla parete sud.

Si propongono nella relazione azioni di controllo delle condizioni ambientali con un monitoraggio della durata di almeno un anno, prelievo di campioni, analisi sui materiali di degrado e di alterazione, mappatura del quadro fessurativo delle pareti perimetrali e della volta del coro, un'analisi dello stato di conservazione del soffitto ligneo (chiesa e sagrestia).
