DARIO FOPPOLI – EVARISTO ZANOLARI

San Romerio: un punto di forza tra Valtellina e Valposchiavo

Nell’ambito di un progetto Interreg un esempio di corretto approccio al problema della conoscenza e della conservazione di un bene culturale

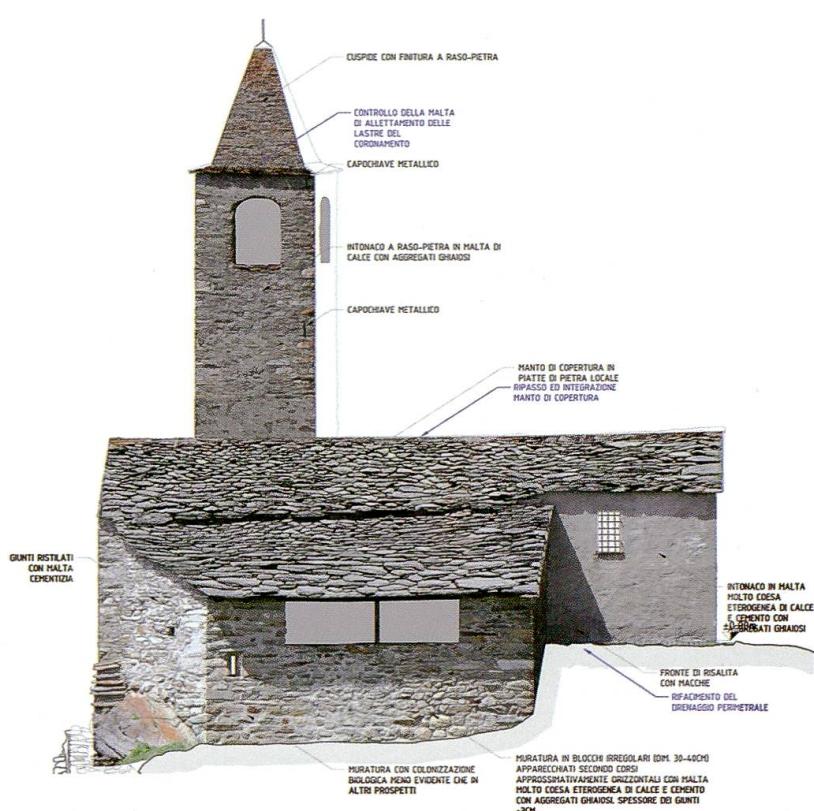
PROSPETTO SUD - ORTOFOTO

Elaborati progettuali tratti dal rilievo laser-scanner
